### 3.4.8 既存木造建物の強度調査

(a) 業務題目 既存木造建物の強度調査

### 1)新潟県与板町の町営住宅調査

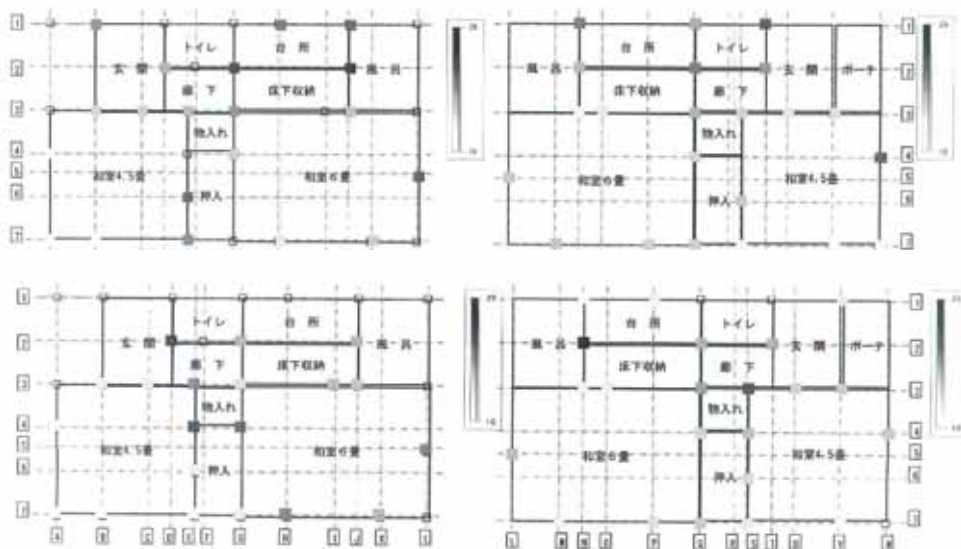
図7 A 棟及び E 棟のサーベイマスタで測定した含水率

サーベイマスタで測定した柱の床上付近の含水率は 10~35%の範囲、Moco で測定した柱の胸高での含水率は 10~50%の範囲にあった。含水率は概して、山側の方が道路側より高い傾向にあり、特に A 棟山側で高かった。一例として図7に、A 棟及び E 棟のサーベイマスタで測定した柱の含水率を示す。

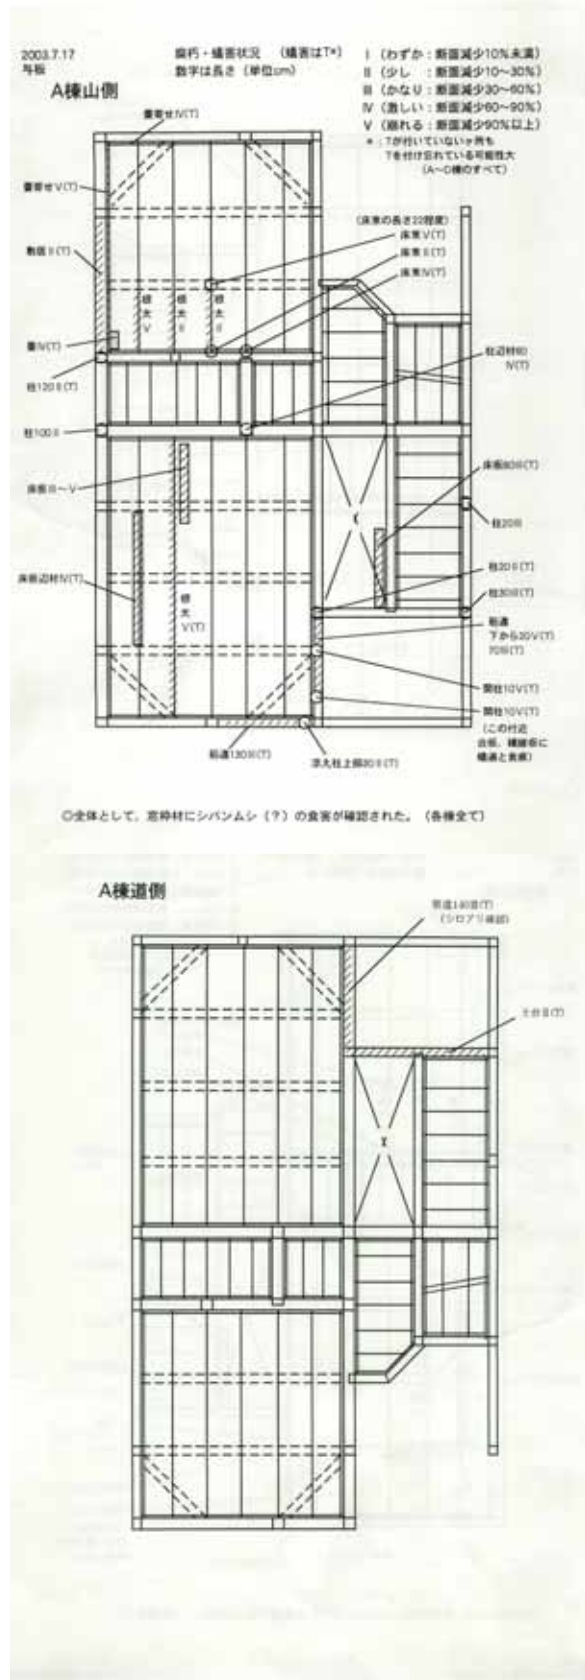
図8(1) 各棟の劣化状況

各棟の劣化の状況を表3及び図8(1)~(3)に示す。図表中の I~ は断面減少の程度を示し、 : 10%未満、 : 10~30%、 : 30~60%、 : 60~90%、 : 断面減少 90%以上である。E 棟を除いてシロアリの食害が観察された。A 棟山側での劣化が最も顕著であった。

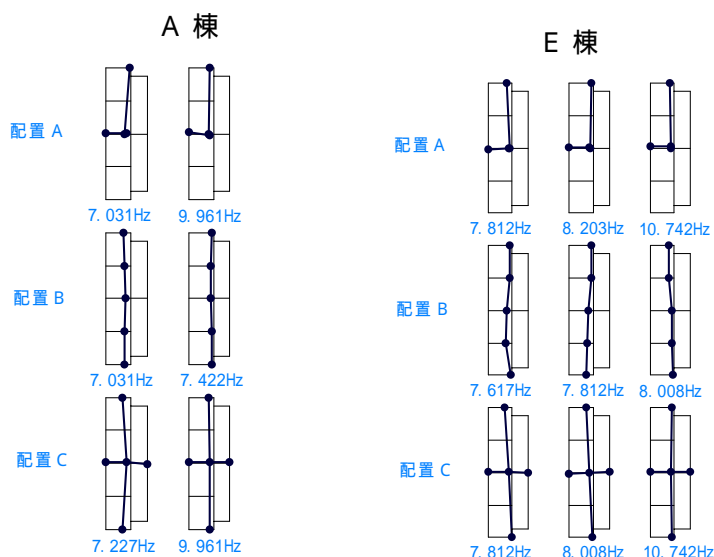
図9 A棟とE棟の固有振動数とモード

増築部の影響が少ないA棟とE棟について、常時微動測定により求めた固有振動数及びモードを図9に、人力加振により求めた固有振動数及び減衰定数を表4及び表5に示す。常時微動測定による1次の固有振動数はE棟の方がA棟に比べて8~10%高かった。また、人力加振のx方向加力B配置時の固有振動数をみると、総じてE棟の方が高く、E棟山側に増築部分(車庫)がある影響を考慮しなければならないものの、劣化により剛性が低減した可能性がある。

- 1) 増築部分の影響が排除できないものの、劣化により建物の剛性が低下していることが示唆された。さらに調査事例を増やして、劣化が剛性に及ぼす影響を定量的に明らかにする必要がある。本調査では、時間的な制約があり常時微動測定と人力加振のみしか実施していない。常時微動測定により得られる建物の剛性は微小変位に対する剛性であり、より大きな変位に対する構造性能については起振機による強制振動実験や静的加力実験による検討を要する。
- 2) ベイツガ供試材から仕分けた各グループの試験体ごとに、所定の試験体状態に達するように各処理を開始した。健全な生材・気乾材のめり込み試験を実施し、めり込み強度性能に及ぼす含水率の影響を明らかにした。ただし、材料及び接合部についての腐朽試験体については現在強制腐朽操作中であり、16年度に腐朽状況に応じて試験を実施し、腐朽材のめり込み強度及び接合強度推定法について検討する予定である。

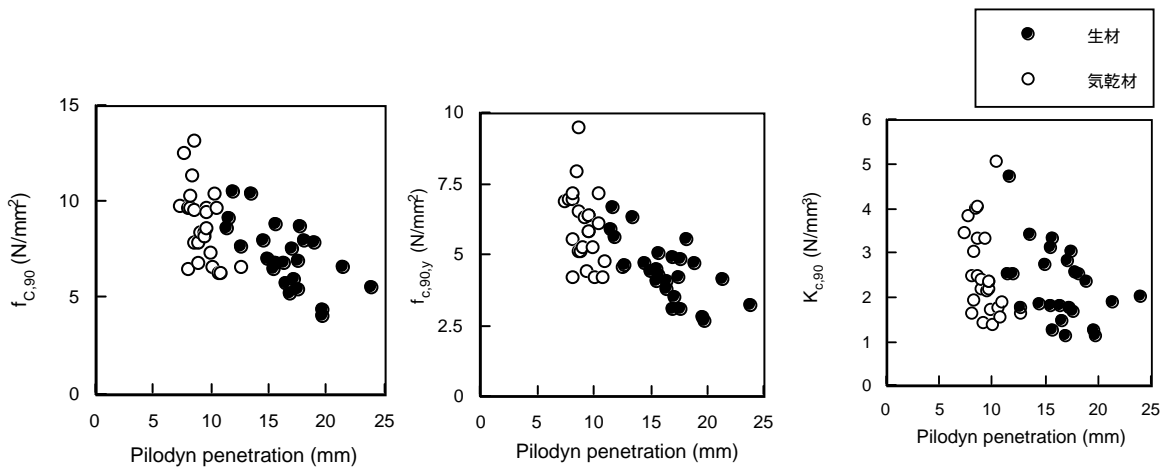
図 10 ピロディンによるピン打ち込み深さとめり込み強度性能との関係

ピロディンによるピン打ち込み深さとめり込み強度性能との関係を図10に示した。生材と気乾材の全体の結果からみると、ピン打ち込み深さはめり込み強度性能を評価するためのパラメータとして有効であることが認められる。しかし、気乾材のみの結果でみると、ピン打ち込み深さの出現範囲が狭く、広いバラツキをもつ各めり込み強度性能を評価することは難しいことが伺える。この点について、お互いの値で関連すると考えられる気乾密度を現在調湿中の試験体から測定した後、検討する必要がある。

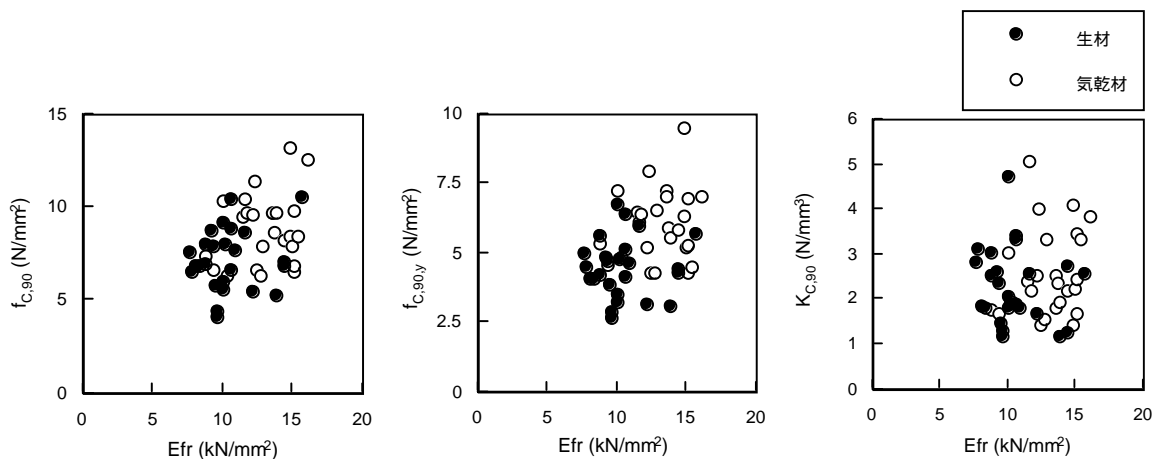
図 11 縦振動法によるヤング係数とめり込み強度性能との関係

一方、縦振動法によるヤング係数 (Efr) については、全体の結果をみる (図11) と、ヤング係数の増加に伴ってめり込み強度性能が大きくなる傾向はみられるが、ピン打ち込み深さに比べて明確な関係は認められなかった。
