### 3.1.4 既存木造建物の強度調査

(a) 業務題目 既存木造建物の強度調査

E-ディフェンスの震動台実験に供する既存木造住宅について、構造調査と視覚的及び非破壊的劣化度調査を行い、建物の微小振幅時の固有周期、部材・接合部の劣化度を求める。これらの調査結果から、経年変化による劣化を考慮した建物構造強度を推定し、振動台実験の結果によりその推定法の適合性を検証する。

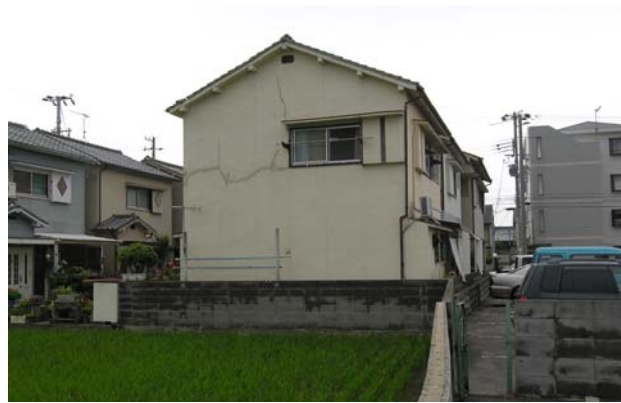
写真3 調査住宅外観（B棟南面）

調査した住宅は、兵庫県明石市に建っていた築30年の木造2階建在来軸組構法住宅2棟である。それらの外観を写真1～3に、主な仕様を表1に、平面図を図1、2に示す。2棟は同じ建設年代で、建てられた当時は同じ仕様、同じ間取りであったが、その後の利用形態の変化により、2棟間で仕様が異なっている部分がある。また、B棟南面のモルタル壁の下側約半分は1995年の兵庫県南部地震の際に剥落し、補修を行っている。

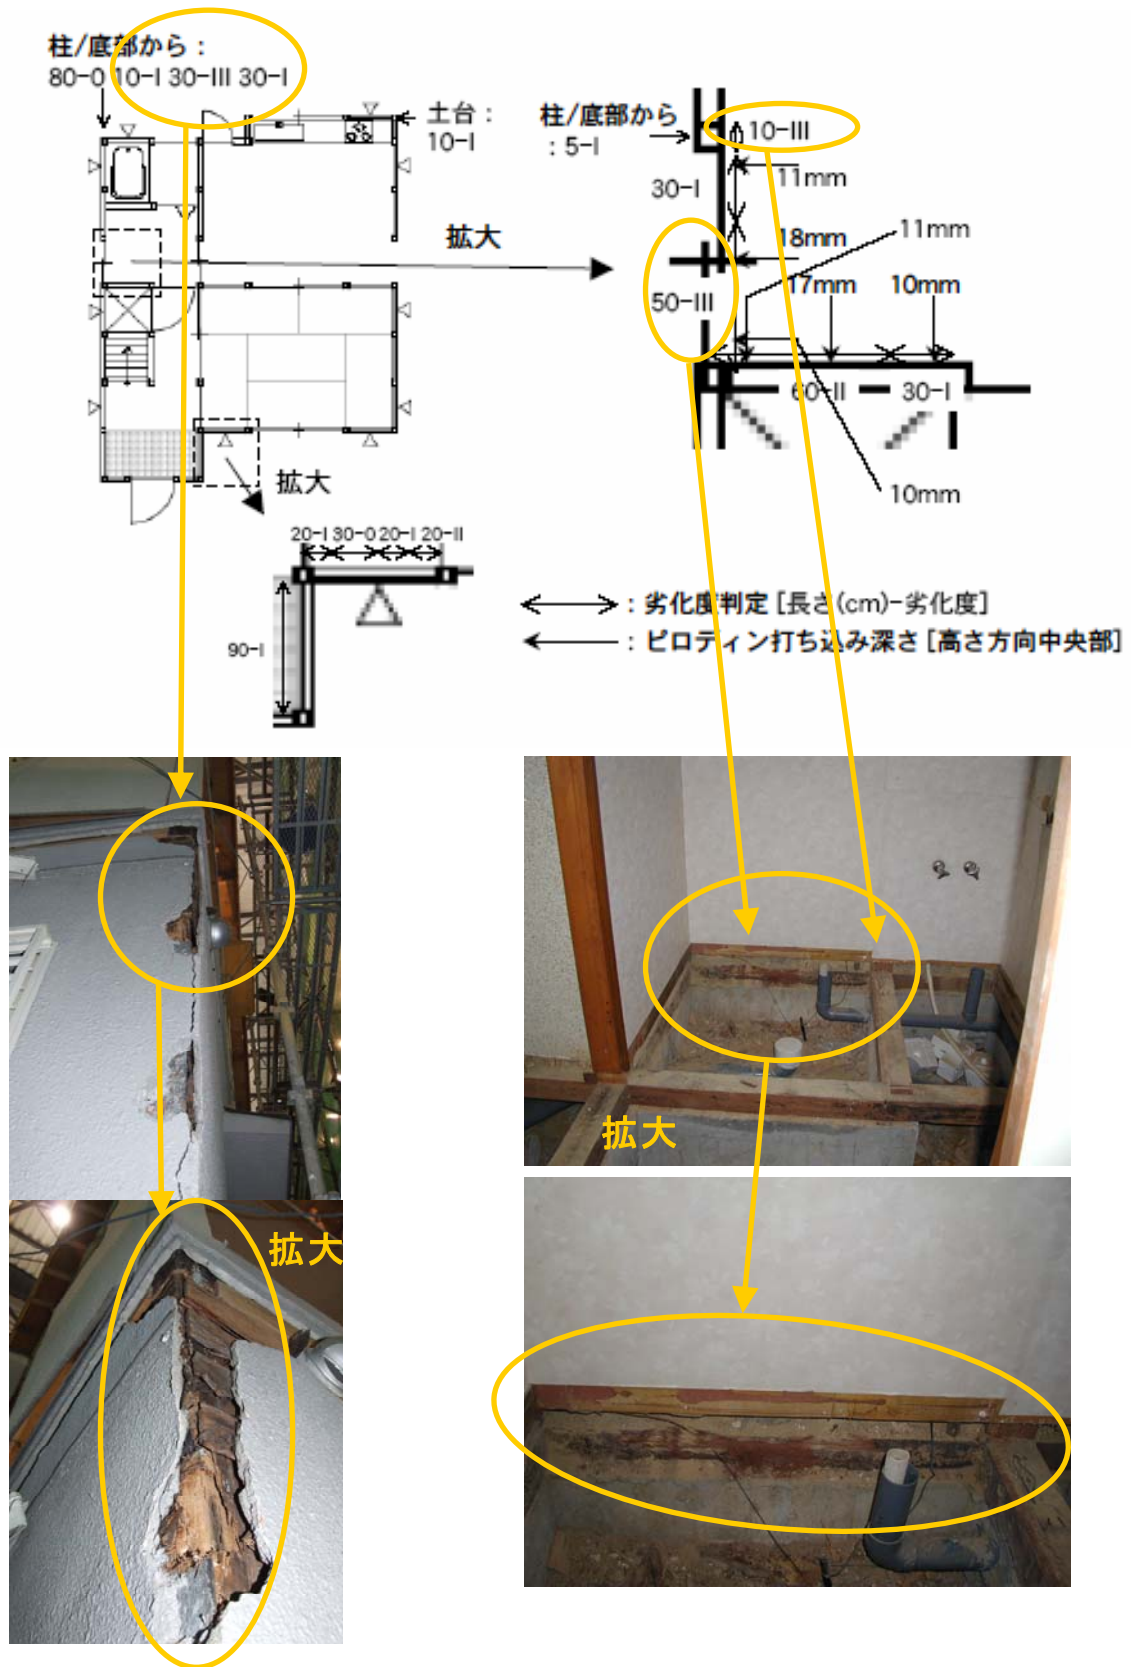
図 1 3 A 棟の劣化度判定及びピロディン打ち込み深さ

図13にA棟の劣化度判定及びピロディン打ち込み深さを、図14にA棟の土台、大引、束の含水率を示す。A棟には、浴室隅の通し柱に劣化度III（長さ30cm）の腐朽が認められた。また、洗面所の土台にも劣化度III（長さ10cmの部分と50cmの部分）の腐朽が確認された。ピロディンによるピン打ち込み深さは、劣化度IIIの部分で10～18mm、劣化度IIの部分で11～17mm、劣化度Iの部分で10～11mmであった。A棟の床下における木材含水率は、腐朽が認められた洗面所周辺の土台で21～23%、DKの中央、やや南寄りの大引で16～21%、この大引付近の束で19%であった。

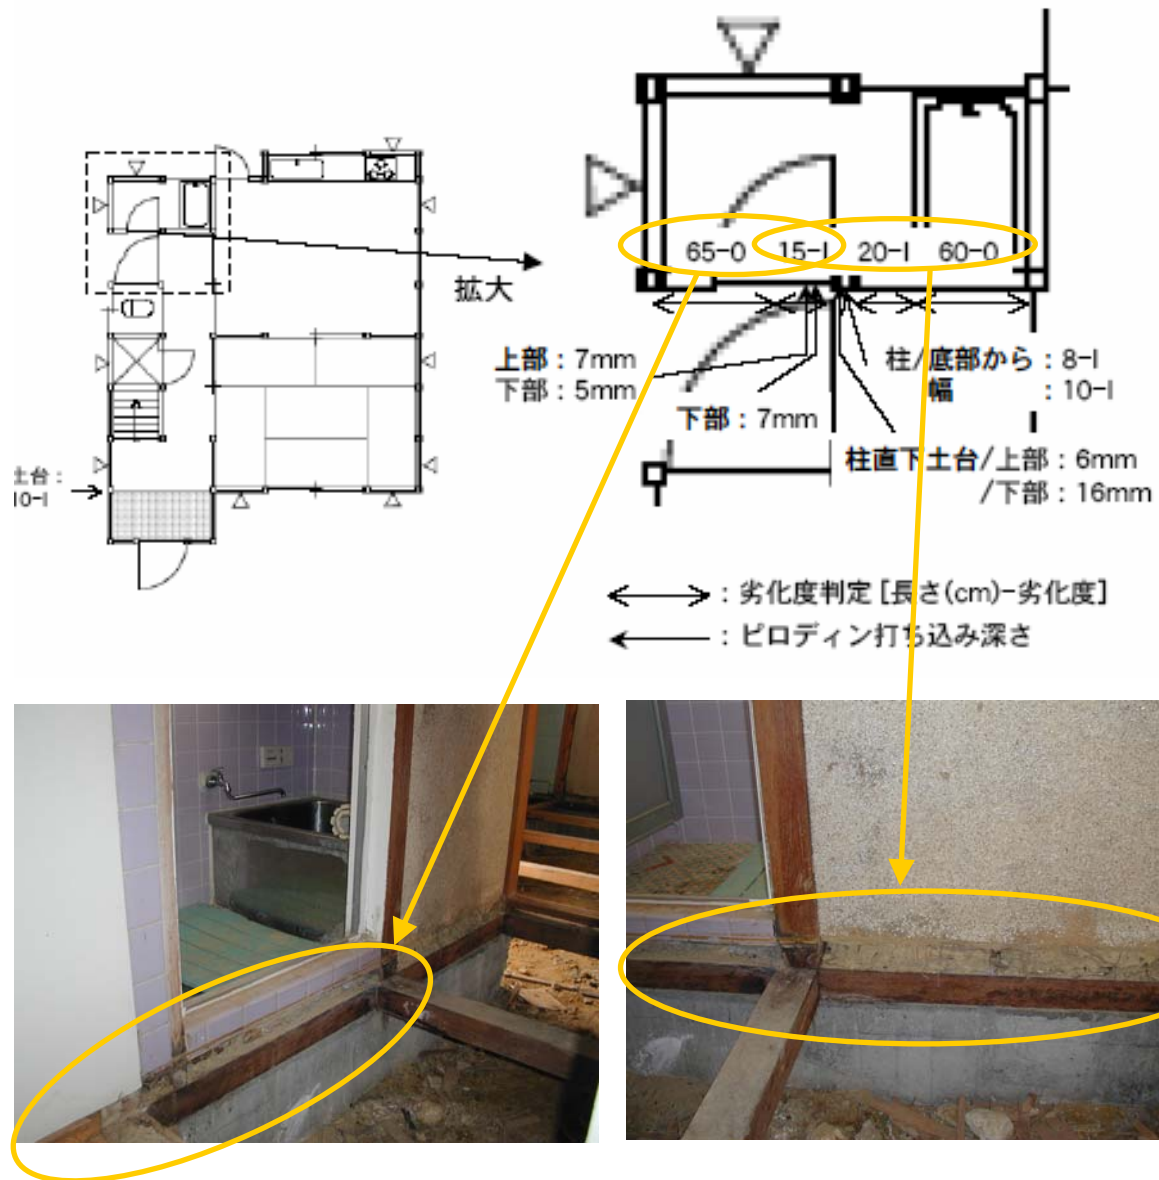
図 1 5 B 棟の劣化度判定及びピロディン打ち込み深さ

図15にB棟の劣化度判定及びピロディン打ち込み深さを、図16にB棟の土台、大引、束の含水率を示す。B棟においては、浴室周りの土台に認められた劣化度I（長さ15cm及び20cm）の腐朽、玄関脇の土台に認められた劣化度I（長さ10cm）の腐朽が最も劣化度の高い（進行した）劣化であった。また、ピロディンによるピン打ち込み深さは5～16mmであった。総じてB棟の方がA棟よりも劣化が進行していない状態にあると言える。B棟の床下における木材含水率は、浴室の洗面所周辺の土台で21～23%、DKの中央、やや南寄りの大引で22%程度、この大引付近の束で19%であり、A棟の状況とあまり変わらなかった。

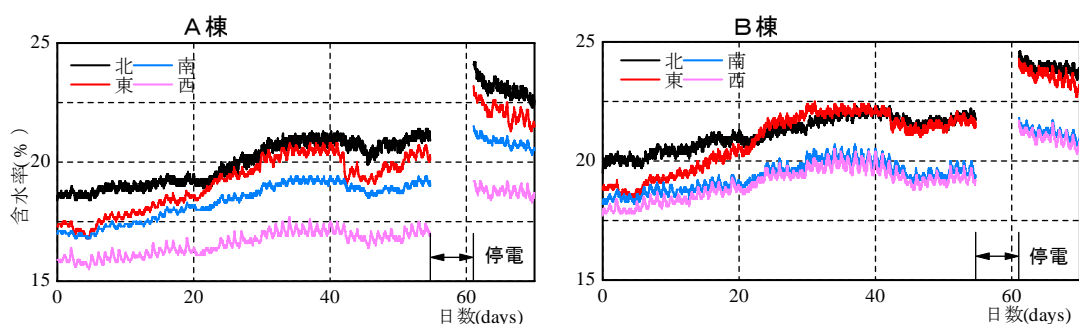
図 2 0 A 棟、B 棟の大引の含水率変化

図 2 0 に示されているように、大引の含水率は、四面のどの壁付近でも B 棟の方が A 棟より 1～5% 高い結果となった。また、停電前までの測定期間において、A 棟の北面付近の大引で含水率が 20% を超えていたのは 20 数日、東面付近の大引で含水率が 20% を超えていたのは 10 数日だったのに対し、B 棟の北面付近の大引で含水率が 20% を超えていたのは約 50 日、東面付近の大引で含水率が 20% を超えていたのは 40 日弱であり、B 棟の大引が A 棟の大引よりも、より含水率の高い状態にあることが看取された。このことと、A

棟においてB棟よりも顕著に劣化が認められたこととは相反するが、A棟の劣化は浴室や洗面所周辺で顕著であり、局所的にはA棟にもB棟より相対湿度及び木材の含水率が高い箇所があったものと推定される。
