E-Defense Today

(Published by E-Defense, NIED, January 25, 2018, Vol.13 No.4)

韓国浦項地震被害調査報告

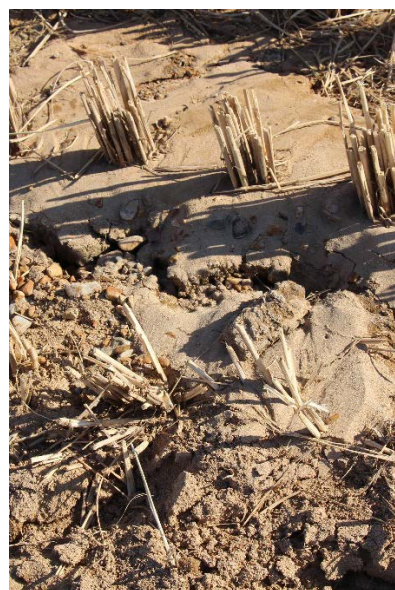
震源地付近の調査では、液状化（地震で地下水と土壌の砂層が混じり、泥沼のように軟弱になる現象）の跡を確認しました（図2）。

図2 液状化の跡

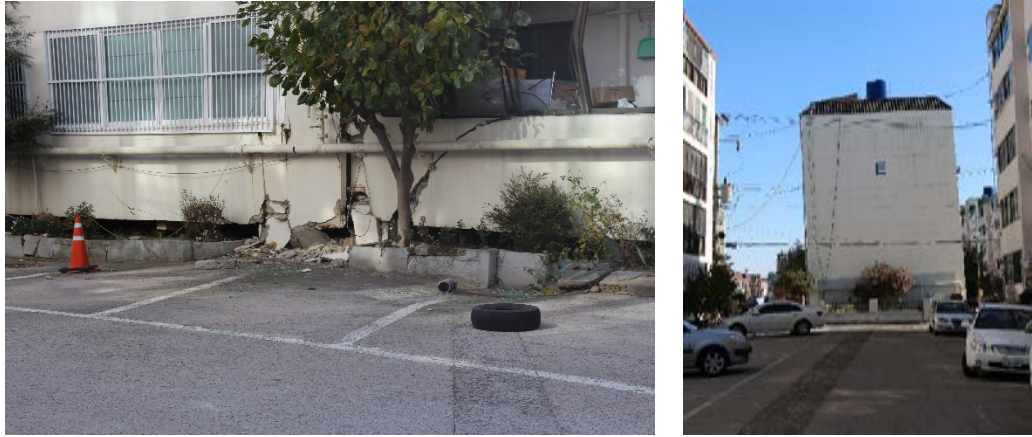
韓国では1988年より6階以上及び延べ面積10万m²以上の建物に対する耐震設計が義務化されていますが、その以前には耐震設計の規定がありませんでした。今回地震で大きく被害を受けた興海邑は昔からの町で1988年以前に建てられた古い建物が多かったです。特に、旧基準で建てられた組積造2階住宅と中層鉄筋コンクリート造共同住宅の被害が大きく、共同住宅はGL部の部材の損傷が多く見られました（図3）。

図3 GL部の部材損傷と傾いた建物（DAESUNG APT.）

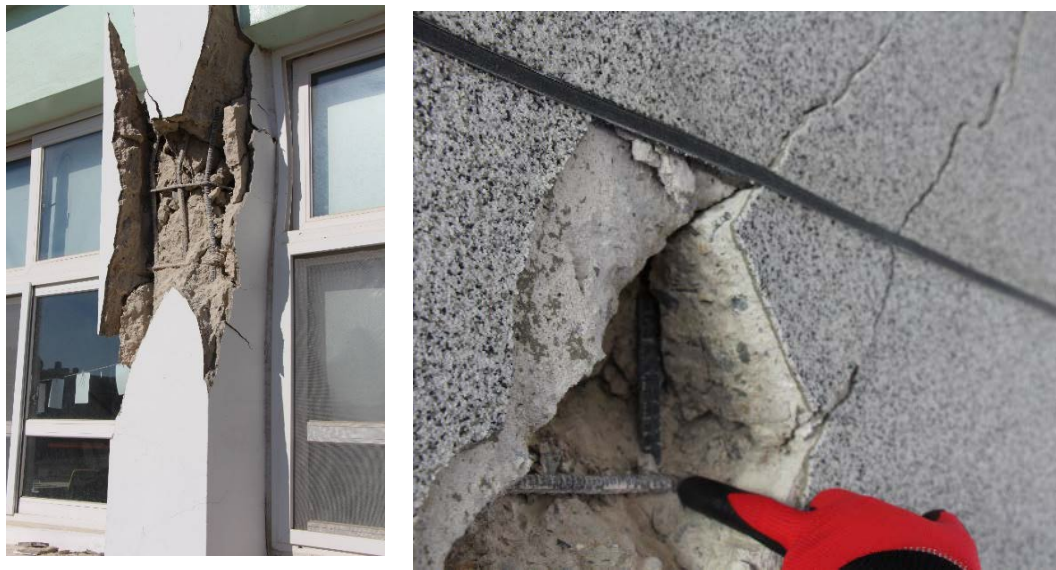
すなわち、耐震設計ルールに従って部材を設計しても、必要な耐力をもっていない建物になって崩壊することもありますし、設計レベルを超える地震が来て崩壊することもあります。今回の地震で被害を受けた建物には、耐力を低下する耐震基準に反する施工、低強度コンクリートの使用、耐震計画に反する構造計画等がよく見られました（図4）。すなわち、上記の不確実性と関係がある被害が多かったのではないかと考えますので、不確実性を考慮した耐震設計方法が必要であると思います。

図4 低強度コンクリートと施工不良（耐力不確定性）
