### 3.1 震災時における建物の機能保持に関する研究開発

#### 3.1.1 重要施設における過去の震災被害調査

#### 2) 新潟県中越沖地震における病院の被害状況調査

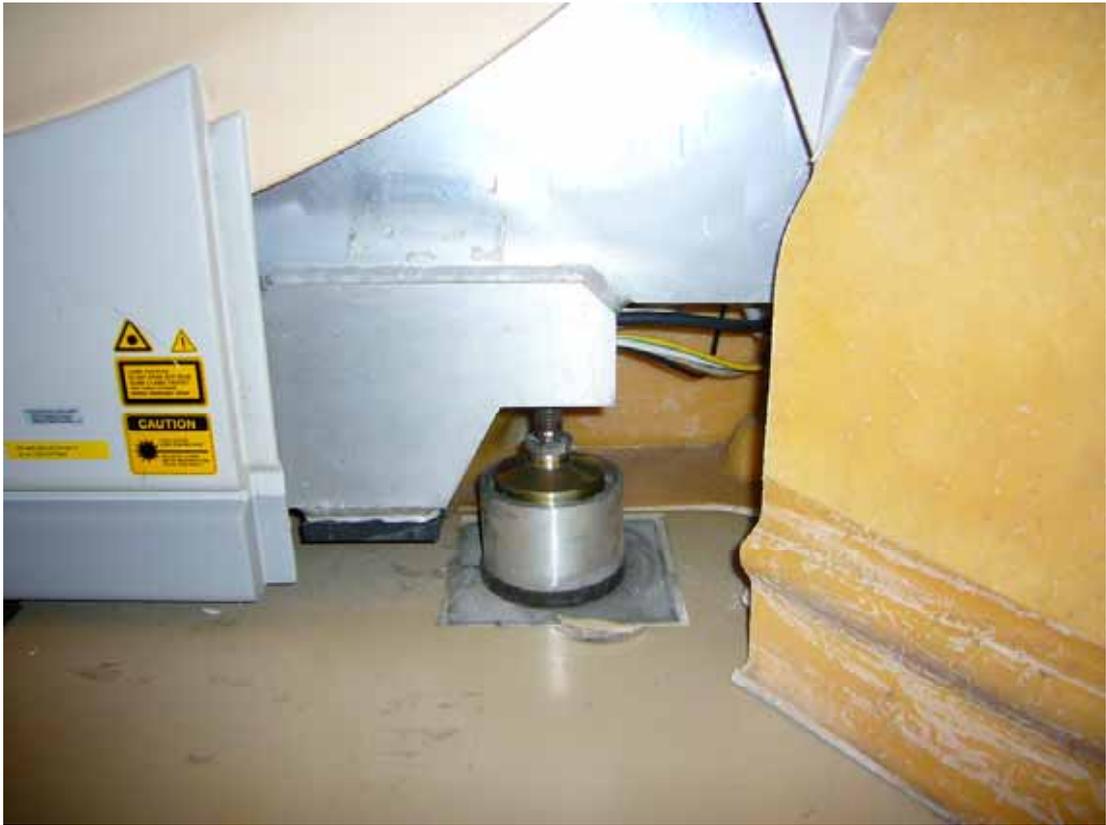
- ・ M R I はアンカーを打っていなかった。20cm平行移動し、ケーブルが切断された。
- ・ ガンマカメラはアンカー固定されており、移動しなかった。
- ・ C T はダメージなく、地震当日から使用できた。ガントリーをケミカルアンカーで床に固定していた。
- ・ 単純撮影もダメージなし。
- ・ C R (Computed Radiography) 装置のハードディスクにダメージあり、インストールし直して復旧するのに1日かかった。
- ・ M R I (P社製、1.0テスラ、重量4t)は患者を撮影中だった。人的被害はなかったが、ガントリーがずれ、復旧に4日を要した(写真1)。なおP社は設置にあたりボルト固定しない方針をとっており、本院でも台車に乗っているだけの状態で使用されていた。
- ・ R I 装置はアンカー固定されている寝台が動いてずれ、3日間使用不能になった。
- ・ X線テレビはアンカーボルトが抜け落ちた。

写真1 A病院：MRI装置：脚部分は床への固定なし

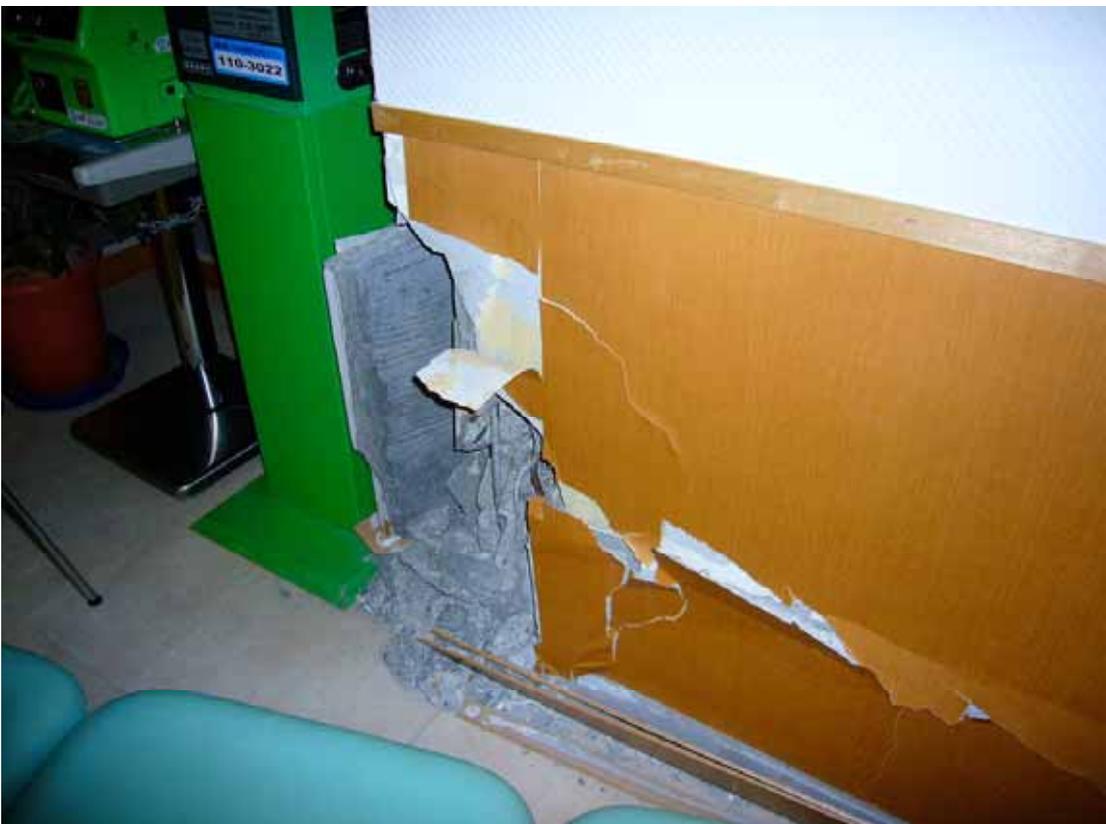
- ・ エントランスホールの壁：コンクリートが崩れ鉄筋が露出していた。(写真2)

写真2 A病院：エントランスホールの壁：仕上げモルタル破損

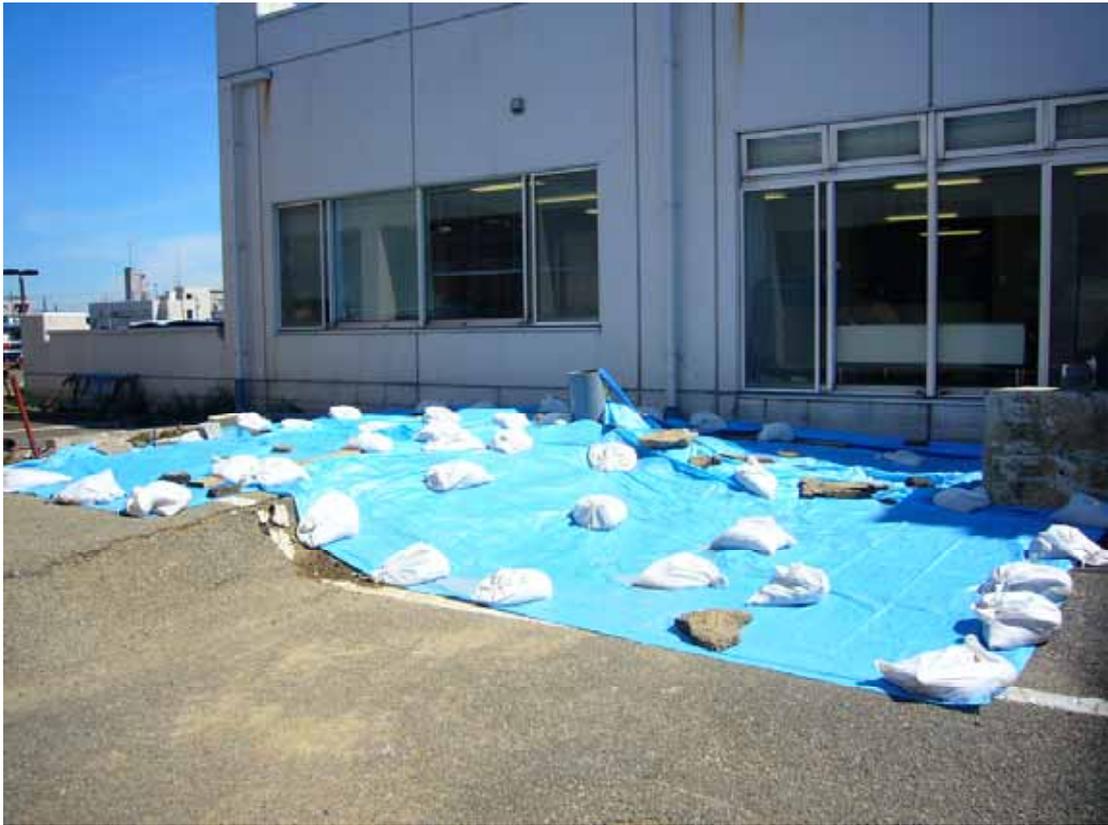
- ・水槽は 1 階に 150 t の受水槽あり。1 階から高架水槽 40 t へポンプアップし給水する方式である。
- ・1 階の受水槽（150 t）の上部天板が破損した（パネル交換）。側板も破損した。
- ・高架水槽は壊れなかった。
- ・地下の雑用水槽 800 t あり。井戸水を一時貯蔵する水槽で、通常は消雪パイプなどに使っている。この雑用水槽の水を活用することができ助かった。
- ・当院では当初、井戸水を導入する計画があったが、水質が悪くトイレの栓が詰まる事態となり、井戸水は使っていなかった。
- ・スプリンクラーが少し下がった箇所があるが、損傷はない。
- ・配管が地表に露出した箇所があった。（写真 3）

B病院：外構：配管が地表に露出した箇所

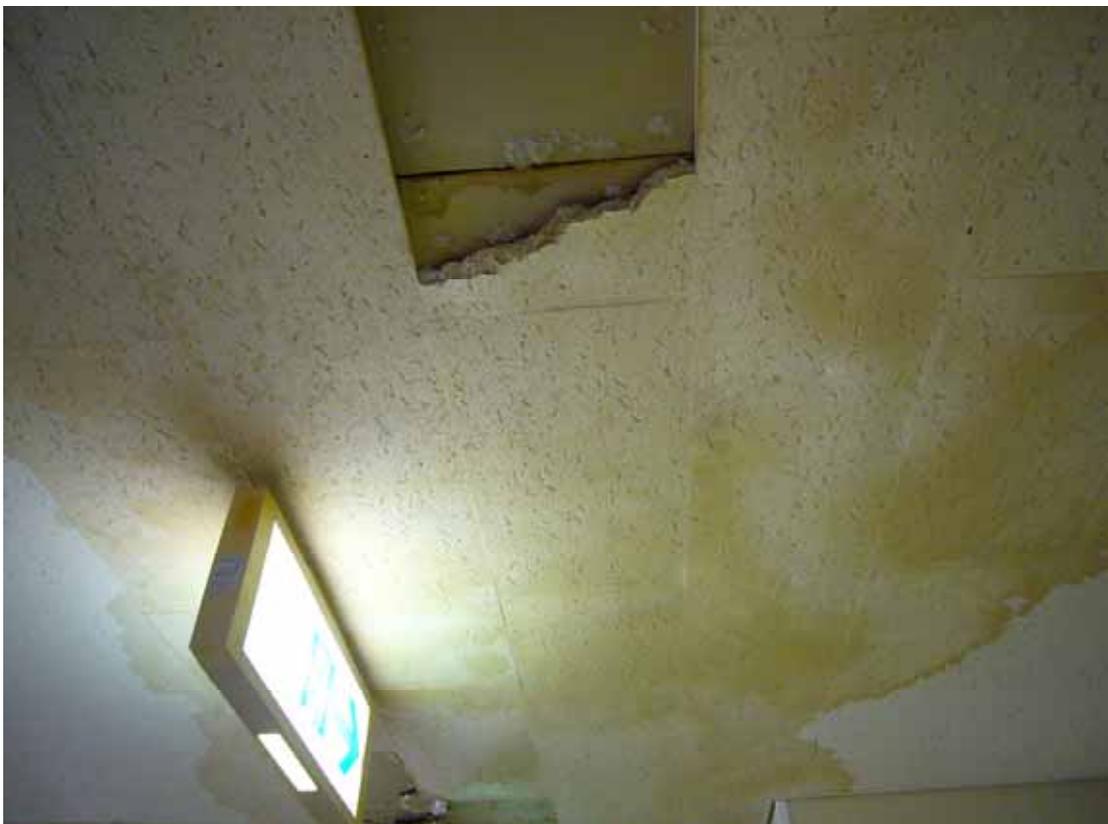
- ・汚物処理に困った。ポータブルトイレに溜めてまとめて流すなど、水節約の工夫をした。
- ・非常用電源は全病室には整備されていないので、ハイリスクの患者を集めて収容した。
- ・透析機器は転倒せず。キャスターで移動しただけで被害はなかった。
- ・入院透析患者が 6 階に入院しているが、透析室が 2 階にあり、エレベータが停止したため階段での移動を強いられた。
- ・天井の破損および上階からの漏水があった。（写真 4）

写真4 B病院：天井：破損および上階からの漏水があった箇所

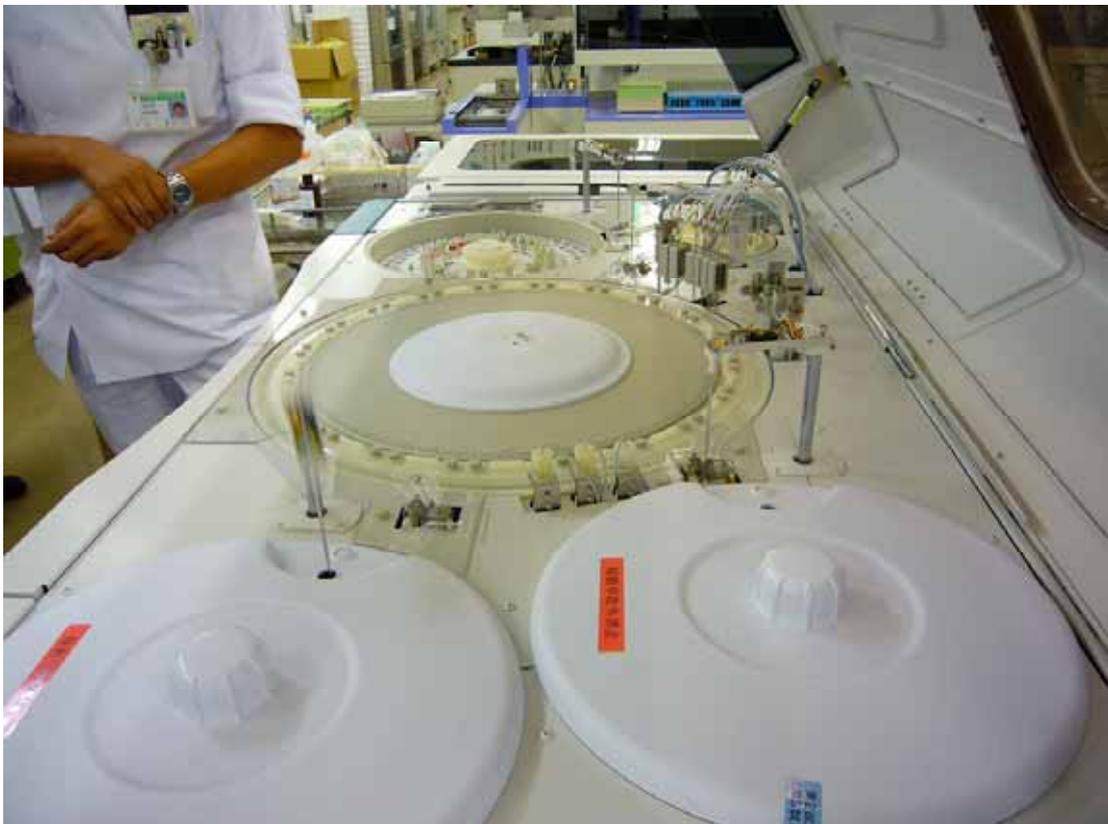
- ・中越地震のときは激しい揺れで被害が大きかった（地震発生から数日後に无影灯が外れた等）が、中越沖地震ではゆっくりした横揺れであり、被害は少なかった。柏崎地区への支援を中心に活動した。
- ・階段室の壁、スラブの打ち継ぎ部分にクラックが発生した。
- ・7月16日（地震当日）の受診者68名はほとんど近隣の患者だった。
- ・トリアージは救急センター入り口前で実施した。軽症者はリハビリ室、重症者は救急センターにて対応した。
- ・ガス・水道・電気は問題なし。電話は輻輳し不通になった。
- ・生化学自動分析装置が振動で薬液がこぼれたことにより作動しなくなった。中越沖地震による医療機器の被害としては、この程度であった。（写真5）

写真5 C病院：生化学自動分析装置：薬液漏れにより故障した

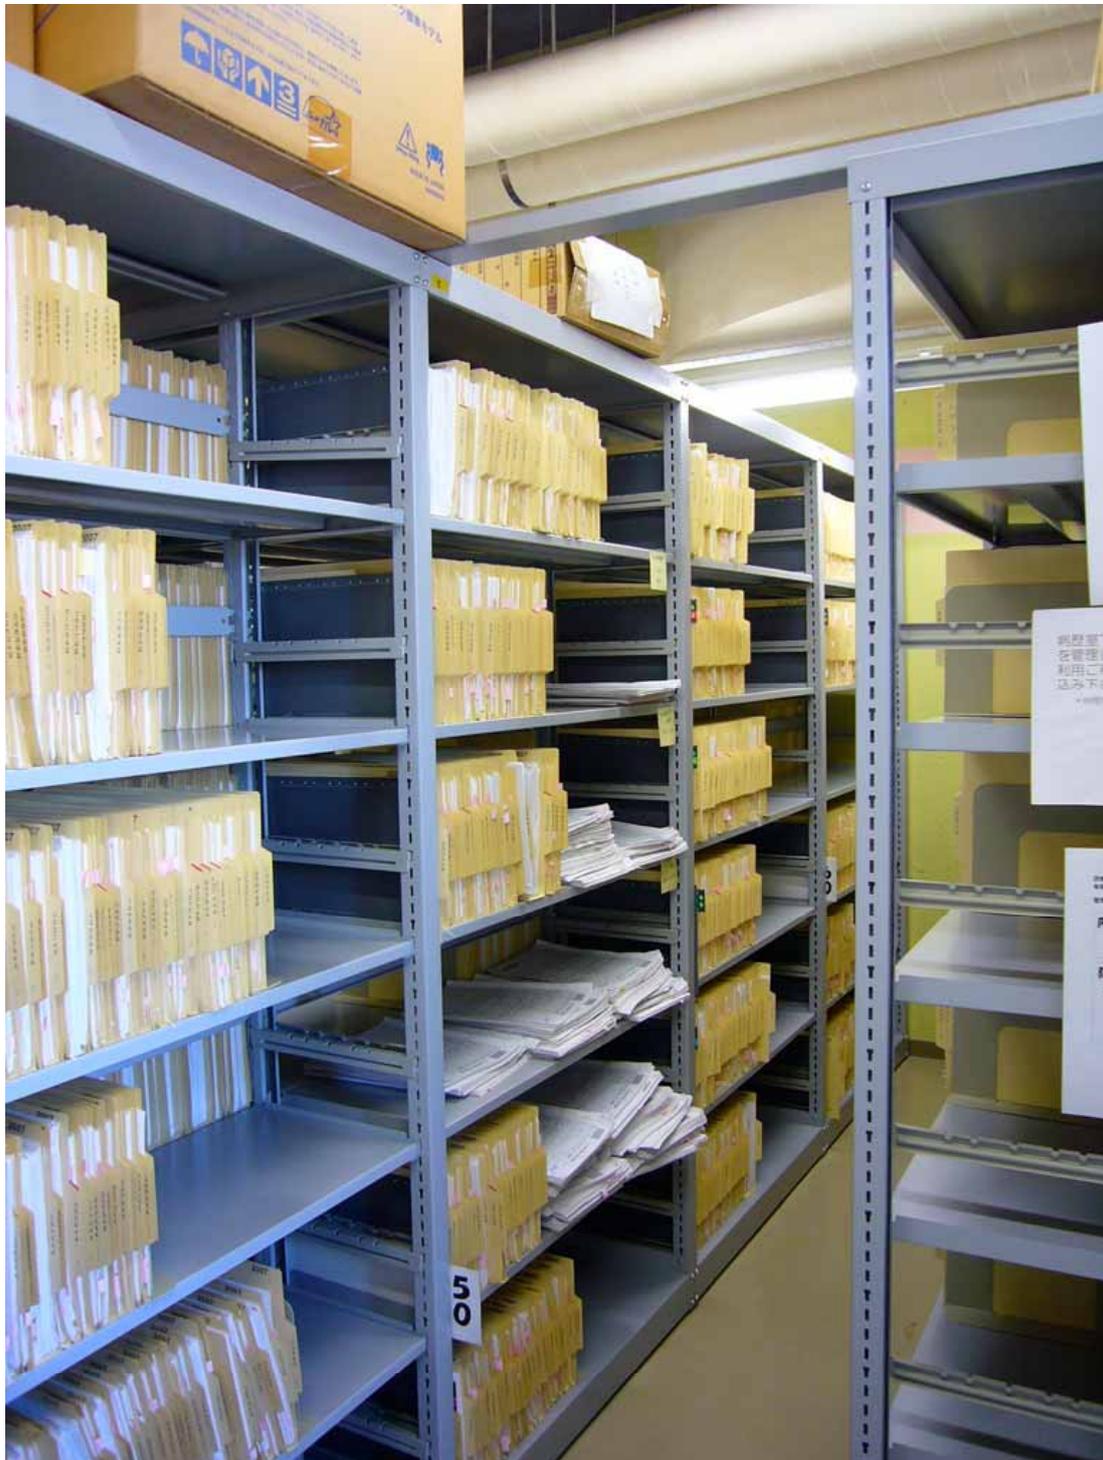
- ・新しい建物のほうが大きな揺れを感じた。7階の小児科病棟では特に揺れが大きかった。
- ・エレベータが余震のたびに停止するため、東芝のサービスマンが病院に常駐した。
- ・病歴室（8階）のカルテが飛び出したが、カルテ庫が倒れるような被害はなかった。（写真6）

写真 6 D病院：病歴室：カルテが飛び出す被害があった（棚の倒壊はなし）
