3.2.7 超高層建物に付随する非構造部材の機能保持と避難性に関する考察

ドア・ガラス開口部を含む内壁、および給排水設備を対象を絞り、E-ディフェンスによる震動実験の試験体に組み込み、建物の機能性を検証する。これらの耐震性能は、建物の変形に起因する局所的もしくは層レベルの強制変形に対する追従性に依存するという点で共通し、本実験では特に層間変形角と損傷、機能性の関係を中心に検討する。

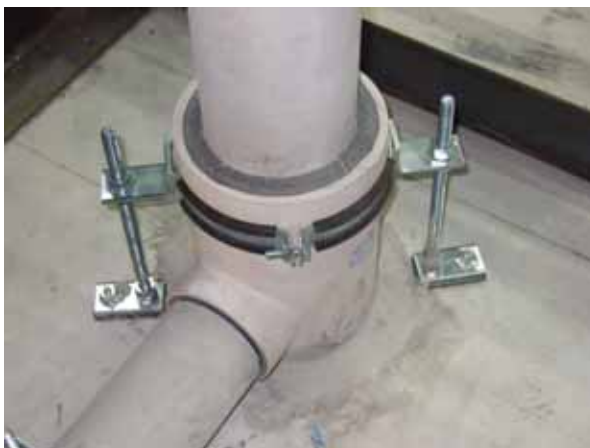
写真9 加震前の横引き耐火二層管
（きちんとした施工がなされた）

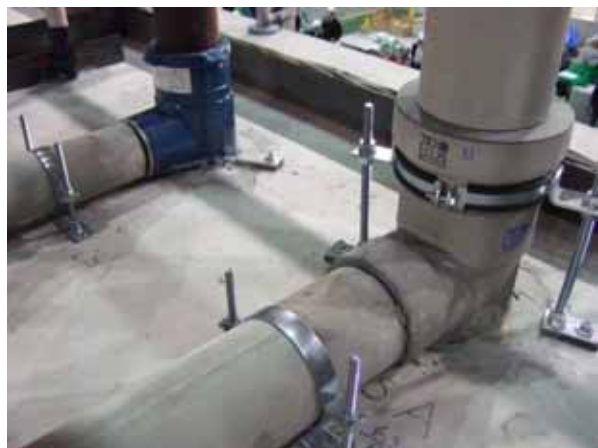
写真10 加震後の横引き耐火二層管
（少し乱れが見られる）

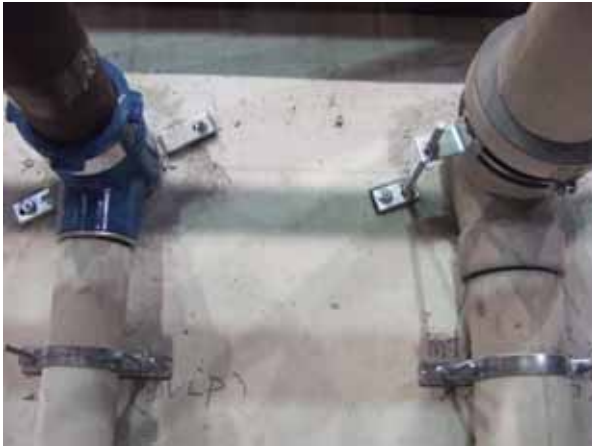
写真 11 加震後の横引き耐火二層管
(耐火材相互に隙間が見られる)

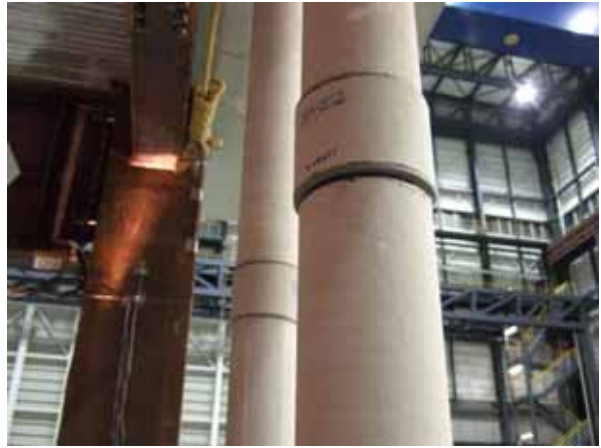
写真 12 加震後の立て耐火二層管
(変位により耐火材相互に隙間が見られる)

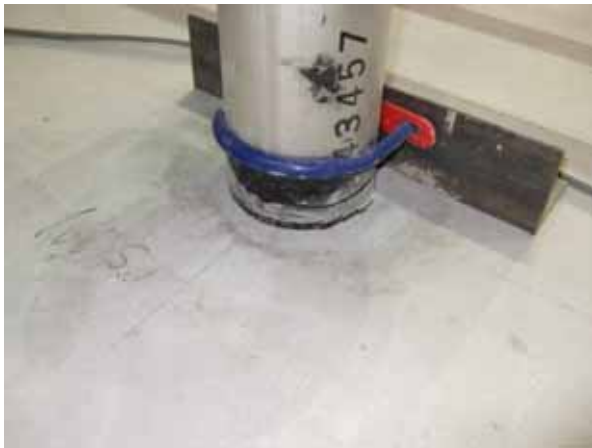
写真 13 100φ SUS 管 (空気圧 0.6Mp)
(床面充填モルタルから 5,6mm 浮き上がっている)

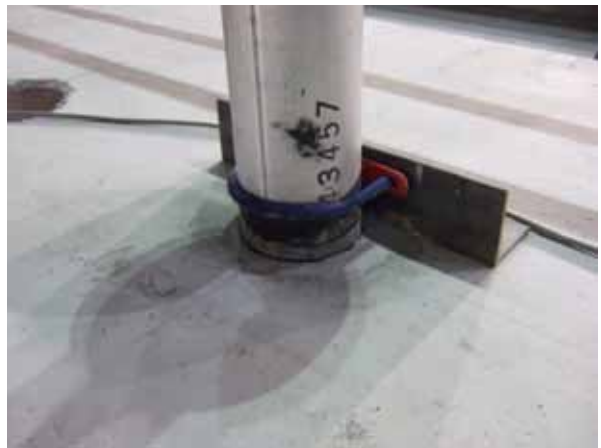
写真 14 100φ SUS 管 (空気圧 0.2Mp)
(同左 3,4mm 浮き上がっている)

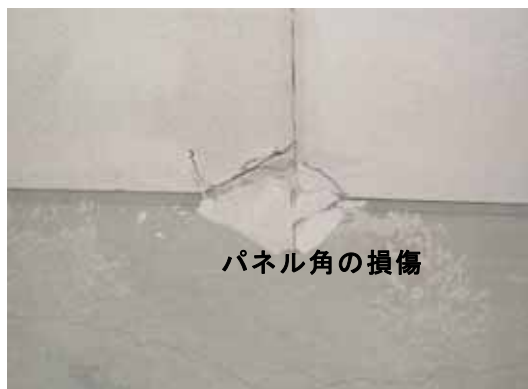
(a) El Centro レベル 1

El Centro 波レベル 1 (最大層間変形角 0.004 rad) において、パネルの角が欠ける箇所が複数確認された。

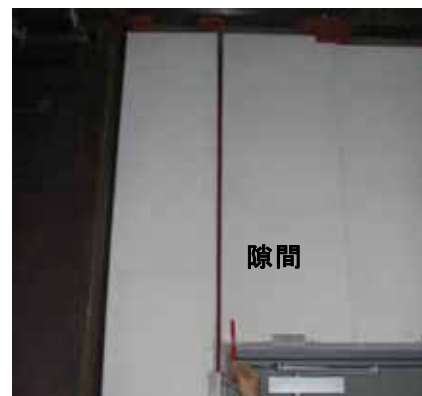
(b) El Centro レベル 2

El Centro 波レベル 2 (最大層間変形角 0.007 rad) において、隣り合うパネル間に 3, 4 mm の隙間が複数箇所生じた。

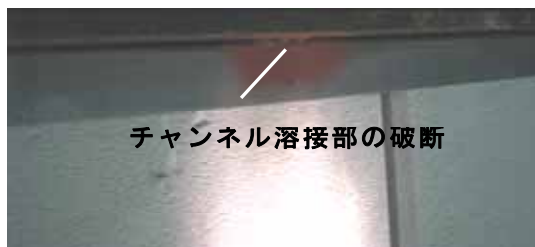
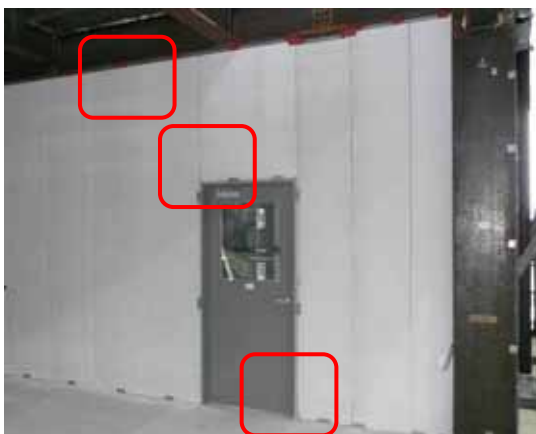
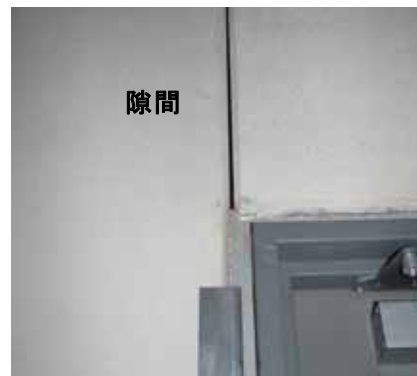
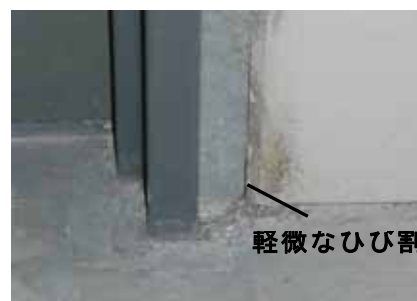
(c) 三の丸波

三の丸波 (最大層間変形角 0.015 rad) において、間仕切りチャンネルの取り付け溶接の破断が生じたが、パネル自体の損傷状況に大きな変化はなく、ドアの開閉に関して障害はなかった。

ALC 間仕切壁は、早い段階でパネルの角が欠けるが、ドアフレームを含む壁全体が上部取り付け部でスライドするため（柱と壁のクリアランスは 20mm）、パネルの顕著な損傷、ドアの開閉に関わる障害は生じなかった。

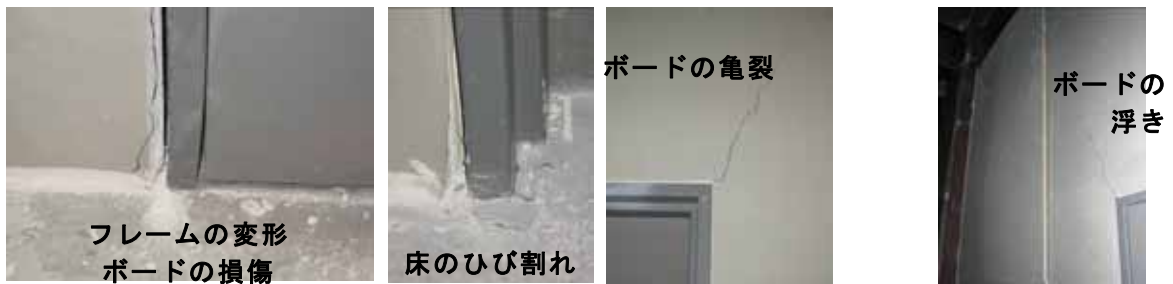
El Centro 波レベル 1 (最大層間変形角 0.004 rad) において、ドアフレームの上部の角からボードに斜め亀裂が生じた。ドアフレーム基部周りの床スラブにひび割れが生じた。ドアフレーム自体が変形してドアと接触し、たてつけが悪くなった。ドアフレーム下部において隣り合うボードとの間に 10mm 程度の隙間が生じた。

El Centro 波レベル 2 (最大層間変形角 0.007 rad) において、壁の上隅角部 (柱と梁接合部付近) のボードに浮きが生じた。ドアフレームとボードの隙間は 20mm に達し、ボードの圧縮損傷が進行した。ドア表面のスチール面材が面外に変形し始め、たてつけはさらに悪くなった。

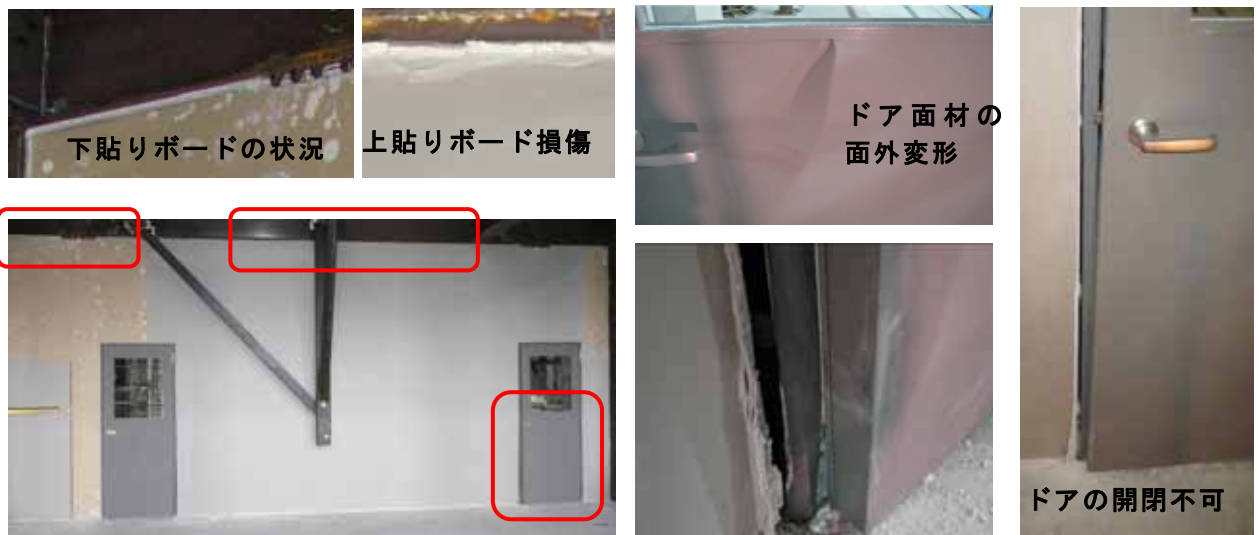
(c) 三の丸波

三の丸波 (最大層間変形角 0.015 rad) においては、壁の上隅角部のボードが脱落し、ボードが浮き上がる範囲が壁の内側へ広がった。ボードにおけるドアフレームの上部の角からの斜め亀裂はさらに進展した。ドアフレームは大きく変形し、ドアは開閉不可となる障害が生じた。

軽鉄下地間仕切壁においては、**El Centro** 波レベル 1 の最大層間変位 16mm に対して、ボード（特にドア周り）の損傷、ドアの開閉障害が生じた。開口補強が上部のランナーに固定されており層間変位を直接被ったこと、壁上隅角部が柱に押されて（柱と壁のクリアランスは 10mm）壁の斜めストラットからドアフレーム下部に力が集中したことが原因として挙げられる。層間変位が大きくなると、この種の損傷が著しくなり、壁上隅角部付近のボードにもふくれや脱落が生じる。
