5 災害調査 (8)長岡市山古志地区雪崩調査 (2011. 1. 9-11)

研究代表者	雪氷防災：上石 勲	実施期間	平成 22 年度
研究参加者	雪氷防災：上石 勲、町田敬(長岡技術科学大学：連携大学院)

2011年1月9日から11日にかけて新潟県長岡市で発生した3つの雪崩について現地調査を行った。3つの雪崩は大規模ではなかったが、道路を埋雪し一時通行止めにした。積雪や雪崩発生状況を現地調査によって把握し、今後の雪崩の発生予測などに資することとした。

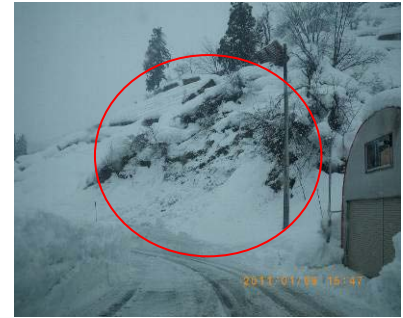
- ・雪崩種類：面発生湿雪全層雪崩
- ・雪崩規模：長さ約15m、幅約10m、発生区の雪崩厚約1m
- ・被害状況：道路を埋雪(厚さ約1.5m)、一時通行止め(図1)
- ・積雪状況：10日に実施した積雪観測から積雪深190cmで地面から70cmが含水率5~8%の濡れたざらめ雪、その上部は雪温がマイナスの乾いたしまり雪、こしまり雪、新雪(図2)
- ・雪崩発生の原因等：通常はある程度の降雪後雪崩が発生しやすい斜面であるが、気温が低い状態で降雪が続き、上載荷重が増加したために、底面ざらめ層と地面との境界で全層雪崩が発生したものと考えられる。

図1 雪崩発生状況(長岡市南平)

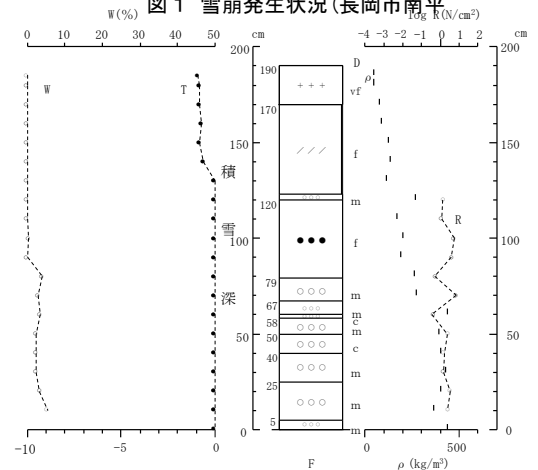
図2 積雪状況(長岡市南平 2011/1/10)

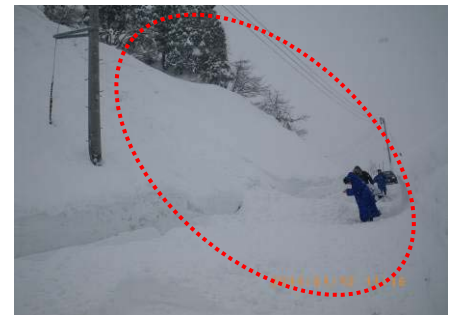
- ・雪崩種類：斜面上部：面発生湿雪全層雪崩、下部：面発生表層雪崩
- ・雪崩規模：長さ約30m、幅約10m、発生区の雪崩厚(上部約2.0m(全層)、下部約0.4m(表層))
- ・被害状況：道路を2車線埋雪(厚さ最大約1.5m)、約1時間通行止め
- ・積雪、雪崩発生の原因等：上部斜面から全層雪崩が発生し斜面中部の平部で大部分堆積、一部下部斜面に到達した全層雪崩が表層雪崩を誘発し、道路まで到達。下部斜面の表層雪崩は表面から40cmにある厚さ2cmほどのあられ層がすべり層となっている可能性が考えられる。

図3 雪崩発生状況(長岡市虫亀 2011/1/10)

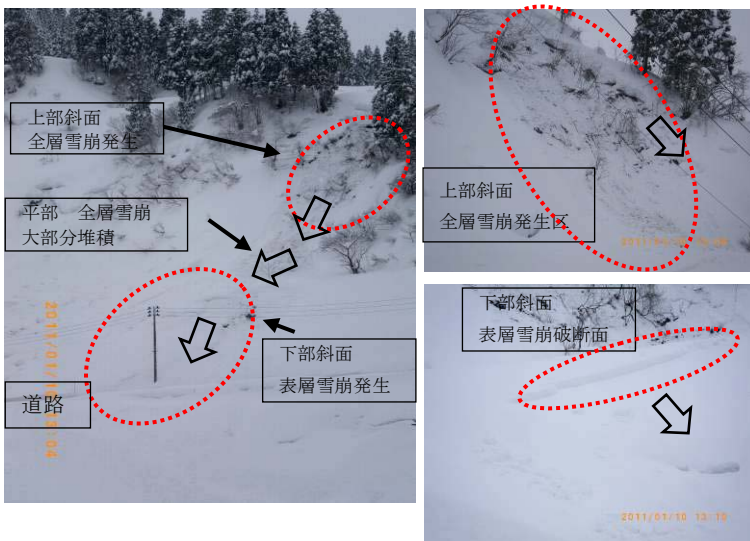
図4 雪崩発生状況(長岡市虫亀 2011/1/10)

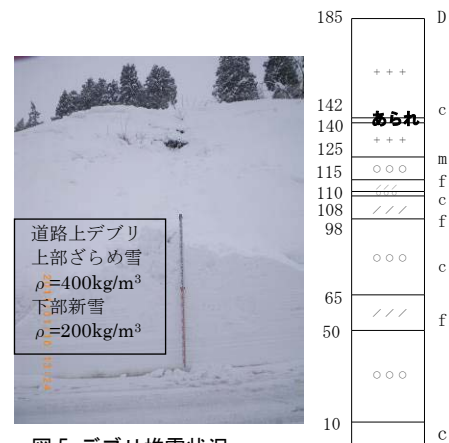
図5 デブリ堆雪状況

(長岡市虫亀 2011/1/10)

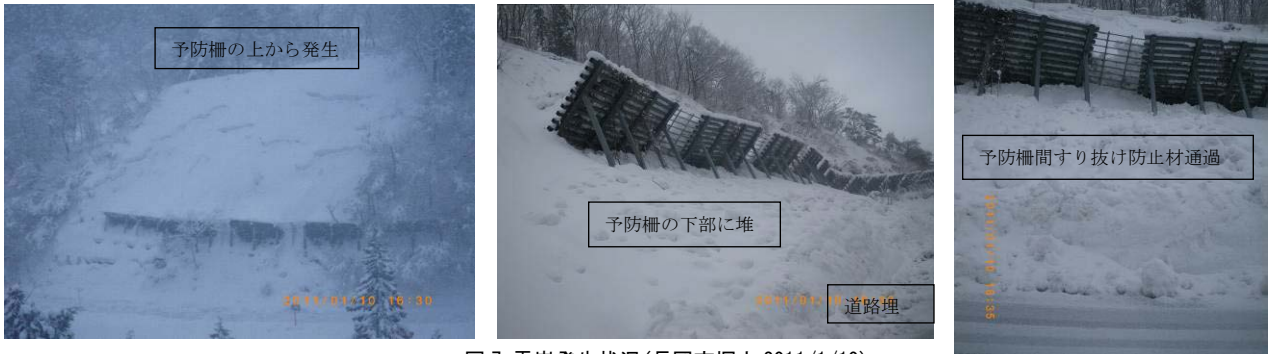
- ・雪崩種類：面発生湿雪雪崩
- ・雪崩規模：長さ約30m、幅約10m、発生区の雪崩厚約0.5m(図7)
- ・被害状況：道路を埋雪（厚さ約1.5m）、一時通行止め
- ・雪崩発生の原因等：気温が低い状態で降雪が続いたことによる上載荷重の増加と、一時的な気温上昇により、底面ざらめ層と地面との境界で全層雪崩が発生したものと考えられる。
- ・グライド測定結果：当斜面には新潟県が雪崩監視のためにグライドメータを設置していた(図8)。この記録は携帯電話を通じて雪氷防災研究センターでも閲覧が可能となっていた。1月11日にはグライド量が急激に増加し、雪崩発生に至るまでのデータが取得された(図9)。

図7 雪崩発生状況(長岡市塚山 2011/1/10)

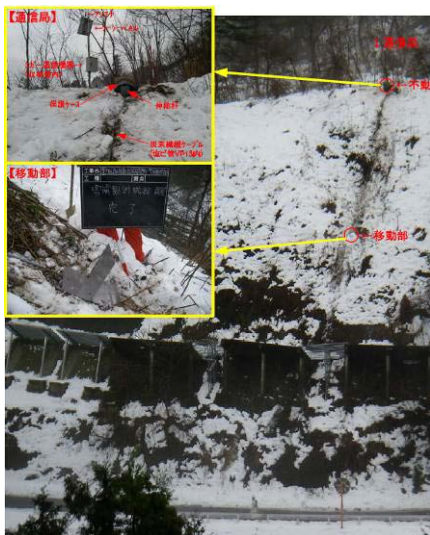
図8 グライドメーター設置状況(長岡市塚山)
(県道柏崎小国線(新潟県設置、株興和製))

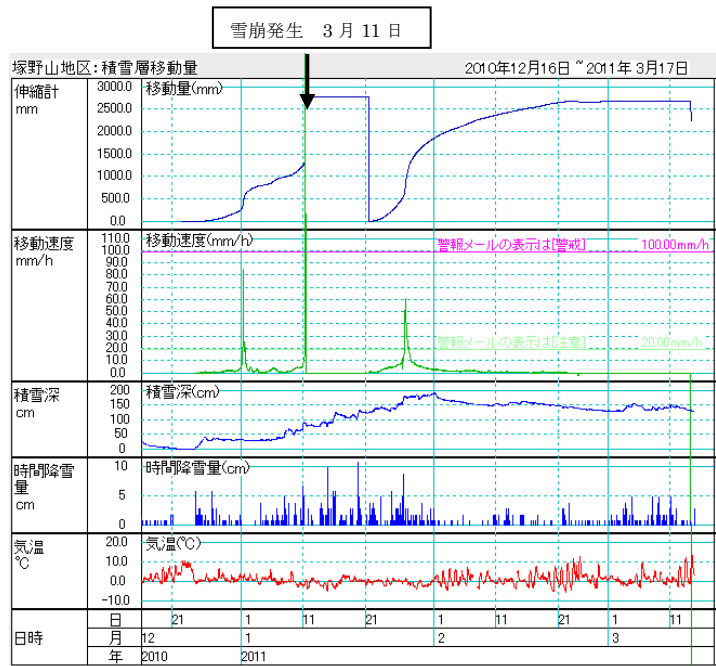
図9 グライドメーター測定データならびに積雪・気象データ
(県道柏崎小国線(長岡市塚山、新潟県設置、株興和製))
