5 災害調査 国道112号雪崩調査 (2011.2.28)

研究代表者	雪氷防災：阿部 修	実施期間	平成 22 年度
研究参加者	雪氷防災：根本征樹、国土交通省東北地方整備局新庄河川事務所：花岡正明

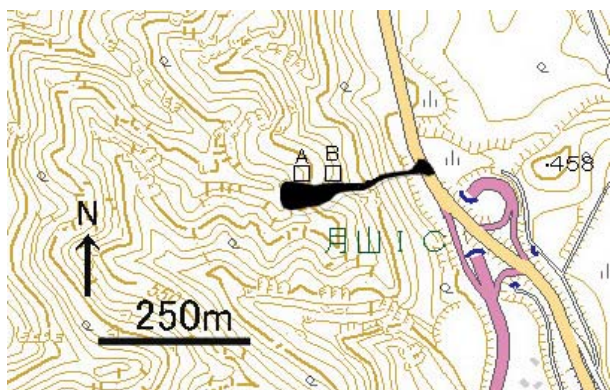
図1 雪崩発生箇所

雪崩発生の翌日、雪崩発生区付近の斜面頂部と斜面中腹の2箇所積雪断面観測を実施した（図1A、B）。発生区には高さ約2mの灌木が疎らに生えており、傾斜角は約45度であった（図2）。積雪の全層平均密度は頂部、中腹とも約400 kg/m³と高く、雪温は0℃で、一部にしまり雪が残っているものの、ほとんどがざらめ雪に変質していた。

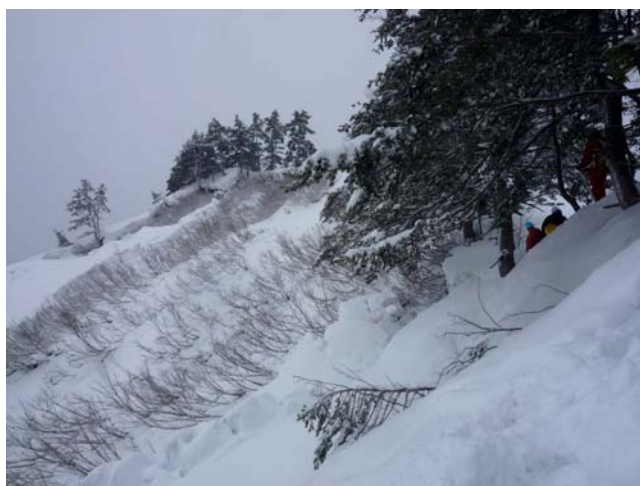
図2 雪崩発生区。右側頂部（図1A）で積雪断面観測を実施

積雪断面観測を実施した斜面頂部の積雪深は1.52mであったが、発生区ではさらに多く2m以上と推測された。雪崩の種類は面発生湿雪全層雪崩であった。道路管理者によれば、この場所では時々表層雪崩は発生したことがあるが、このような大規模な全層雪崩が発生したのは道路運用開始後初めてのことである。斜面中腹の断面観測によれば、積雪底面には倒伏した灌木が見られたことから、積雪のざらめ化により、積雪底面の剪断剥離強度および積雪中に埋まっていた灌木と積雪層との摩擦が減少し、全層雪崩が発生したものと考えられる。

2010/11年冬期は年始から寒冷下で連続的な降雪があったために、割合強固な斜面積雪が形成され、表層雪崩が発生しなかったが、暖気の到来により積雪全層がざらめ化した段階で一気に発生に至ったものと推察された。

国土交通省東北地方整備局山形国道河川事務所から協力依頼があり、上記調査結果と新庄河川事務所が撮影したレーザーキャナー画像から、該当斜面における雪崩発生の危険性を判定するとともに安全対策を施すことにより、3月6日から日中のみ開放され、さらに3月22日夜間通行止めが解除された。
