### 3.2.4 実大構造物の振動台実験における地震時損傷モニタリング

(a) 業務題目 実大構造物の振動台実験における地震時損傷モニタリング

- 1) E-ディフェンスにおいて実施された実大鉄筋コンクリート 6 階建て建物の振動台実験において、非構造部材・仕上げの損傷を記録し、被害の分析を行った。
- 2) 非構造部材の損傷を詳細に調べることを目的に、構造物の一部を取り出した静的破壊実験を実施し、損傷モニタリングを実施した。

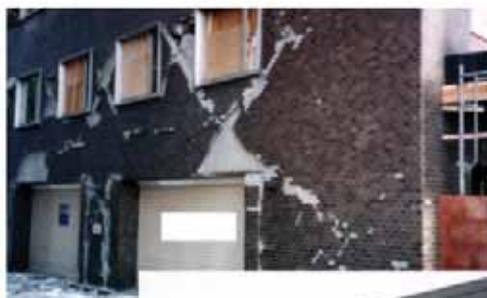
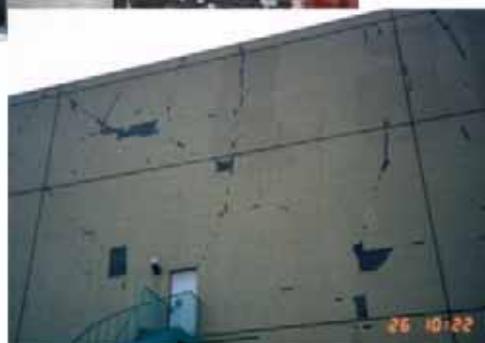
#### 外装材の被害

(1995年兵庫県南部地震 写真:建築研究所)

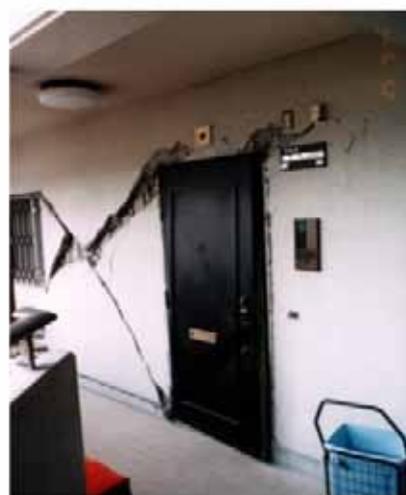
#### ドア周囲の被害

(1995年兵庫県南部地震 写真:建築研究所)

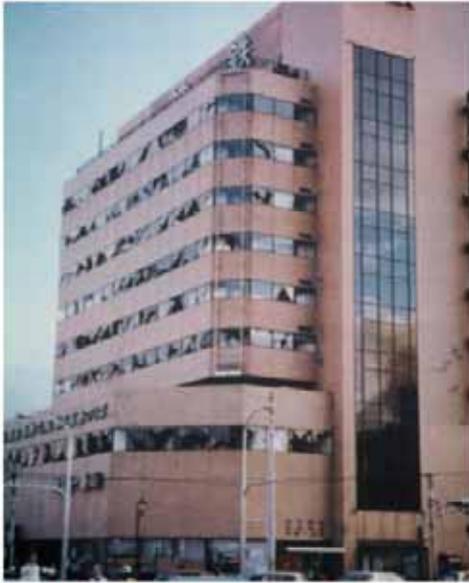
窓ガラスの破損  
(1995年兵庫県南部地震 写真: 日本建築学会)

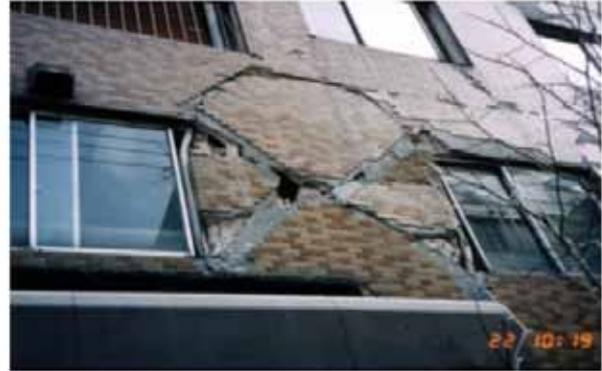
引き違い窓のガラスはあまり壊れない  
(1995年兵庫県南部地震 写真: 建築研究所)

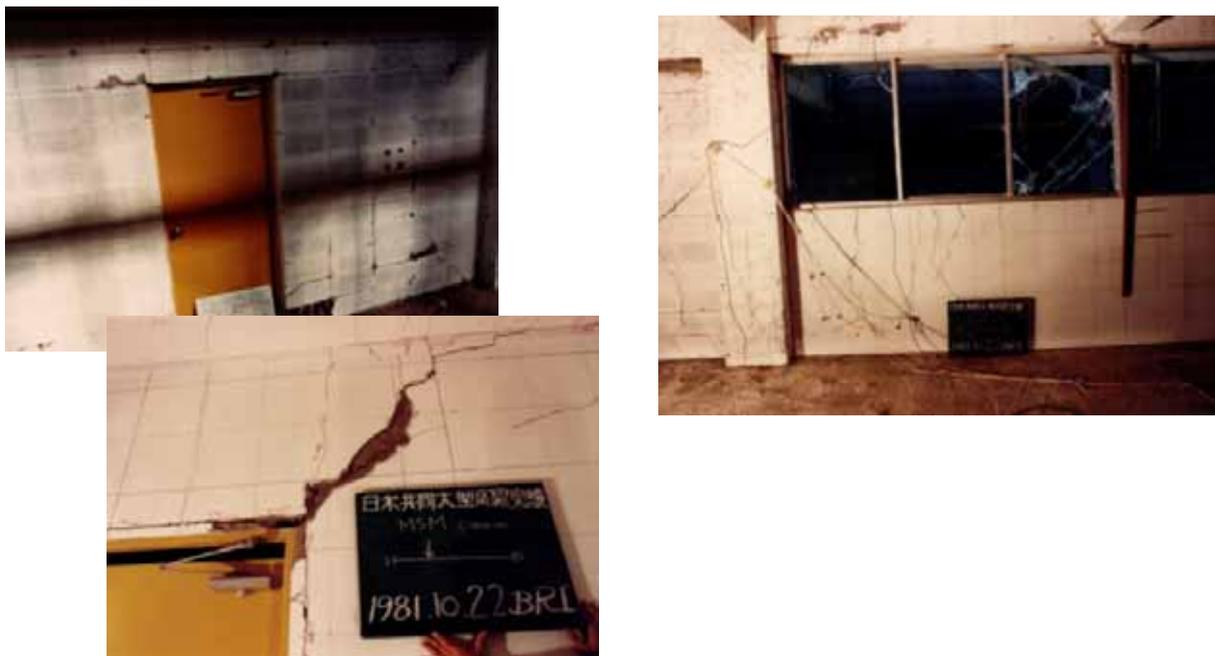
写真2 実大建築物の静的破壊実験における非構造部材の損傷

写真2に、非構造部材の損傷状況を示す。また、実験結果を元に、変形角と損傷の発生状況をまとめた結果を図1に示す。

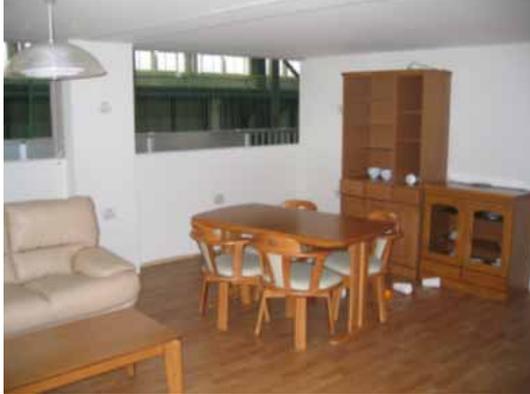
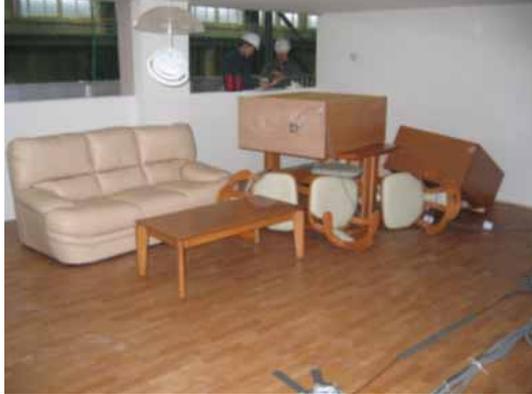
備考	<p>加振：JMA Kobe 波 40%、場所：5階 室内では、コップが散乱したが、家具の移動はほとんど見られなかった。</p>	<p>加振：JMA Kobe 波 100%、場所：5階 室内では、背の高い家具や椅子が転倒し、天井の照明器具が落下した。</p>
写真

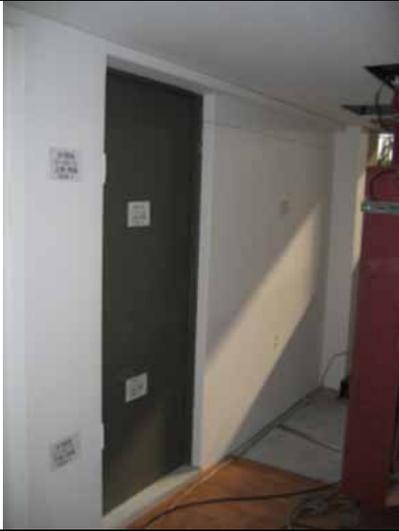
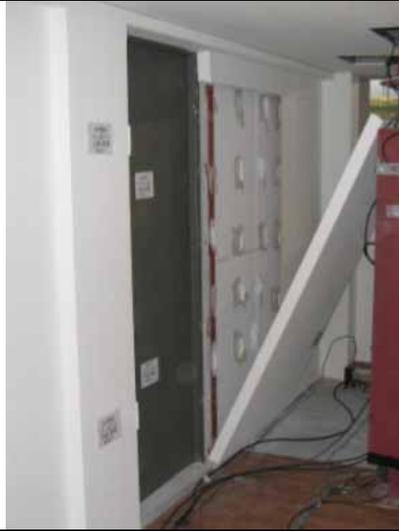
備考	<p>加振：JMA Kobe 波 40%、場所：5階 内装材（防火用石膏ボード）上部に亀裂。</p>	<p>加振：JMA Kobe 波 100%、場所：5階 内装材（防火用石膏ボード）がはがれた。</p>
写真

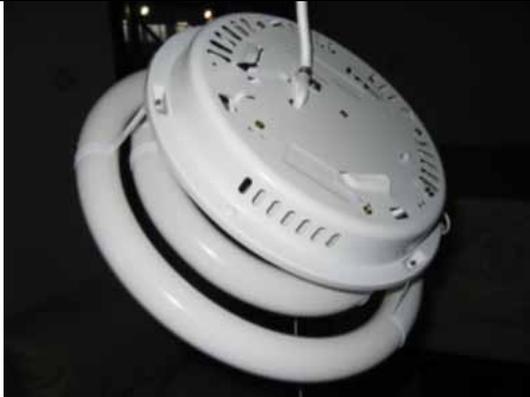
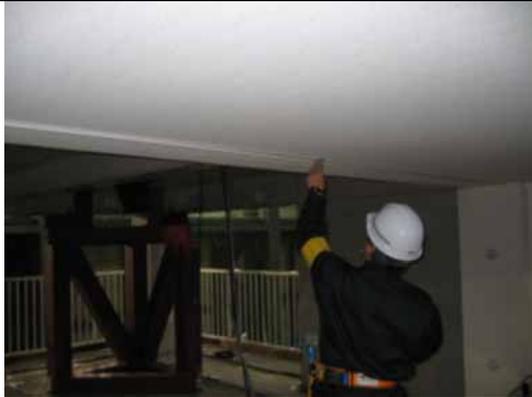
備考	<p>加振：JMA Kobe 波 100%、場所：5階 照明器具の金具部分が変形した。</p>	<p>加振：JMA Kobe 波 100%、場所：5階 天井パネルのたわみ（最大で2cm程度）</p>

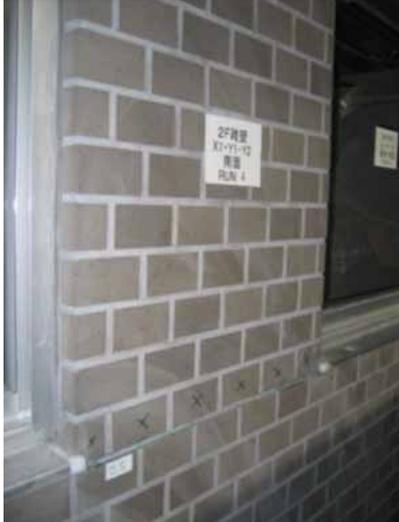
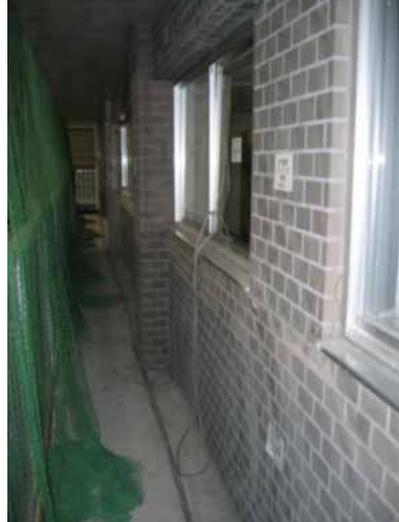
備考	<p>加振：JMA Kobe 波 40%、場所：2 階 腰壁上部のタイルに浮きが見えた。窓サ ッシやガラスには損傷はなかった。</p>	<p>加振：JMA Kobe 波 100%、場所：2 階 腰壁上部のタイルが剥落した。羽目殺し の窓が割れ、別の窓ではシーリング材が はずれた。</p>
写真

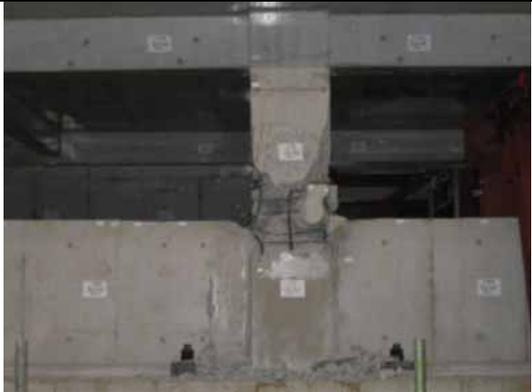
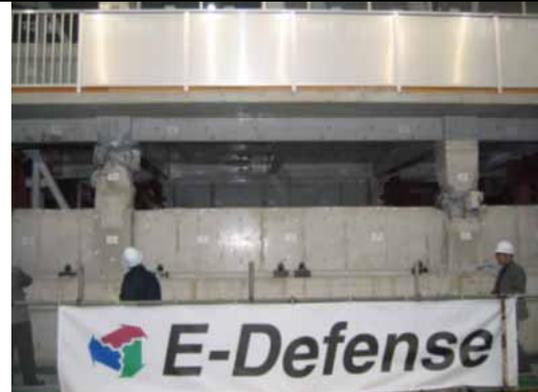
備考	<p>加振：JMA Kobe 波 100%、場所：1 階 腰壁付き短柱がせん断破壊した。</p>	<p>加振：JMA Kobe 波 100%、場所：1 階 壁付き短柱がせん断破壊した。</p>

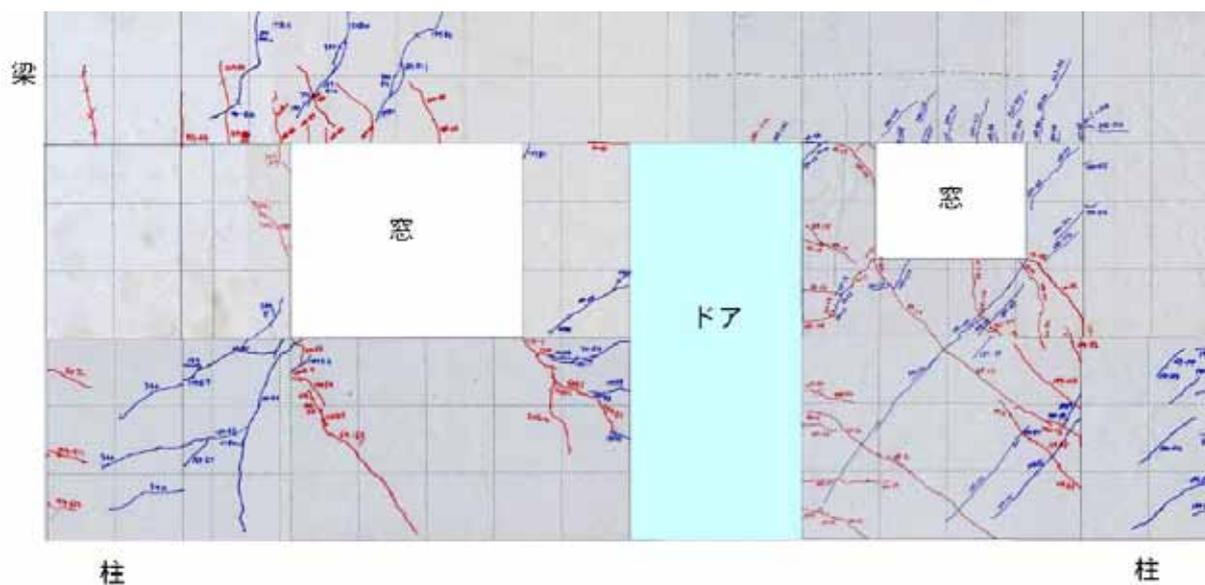
図 1 1 ひび割れ分布図 (変形角 1/300 の加力終了時点)

実験より得られた水平力 - 変形角関係を図 1 0 に示す。変形角 1/300 における耐力は、非構造壁を無視した場合の予想耐力である 1447kN(=147ton)を超えており、非構造壁の寄与が大きいことが分かる。また、図 1 1 に、ひび割れ図を示すが、変形角 1/300 の時点で、非構造壁全体にせん断ひび割れが分布しているものの、最終的な破壊には至っていないことがわかる。
