平成28年熊本地震における土砂 災害の状況

国立研究開発法人防災科学技術研究所
水・土砂防災研究部門 主任研究員
酒井 直樹

4/18-19 2日間 現地調査
酒井 直樹 (防災科学技術研究所)
福岡浩教授 (新潟大復興センター所長)
中濃氏 (東亜コンサルタント株式会社)
拝崎氏, 本島氏 (ACS株式会社)

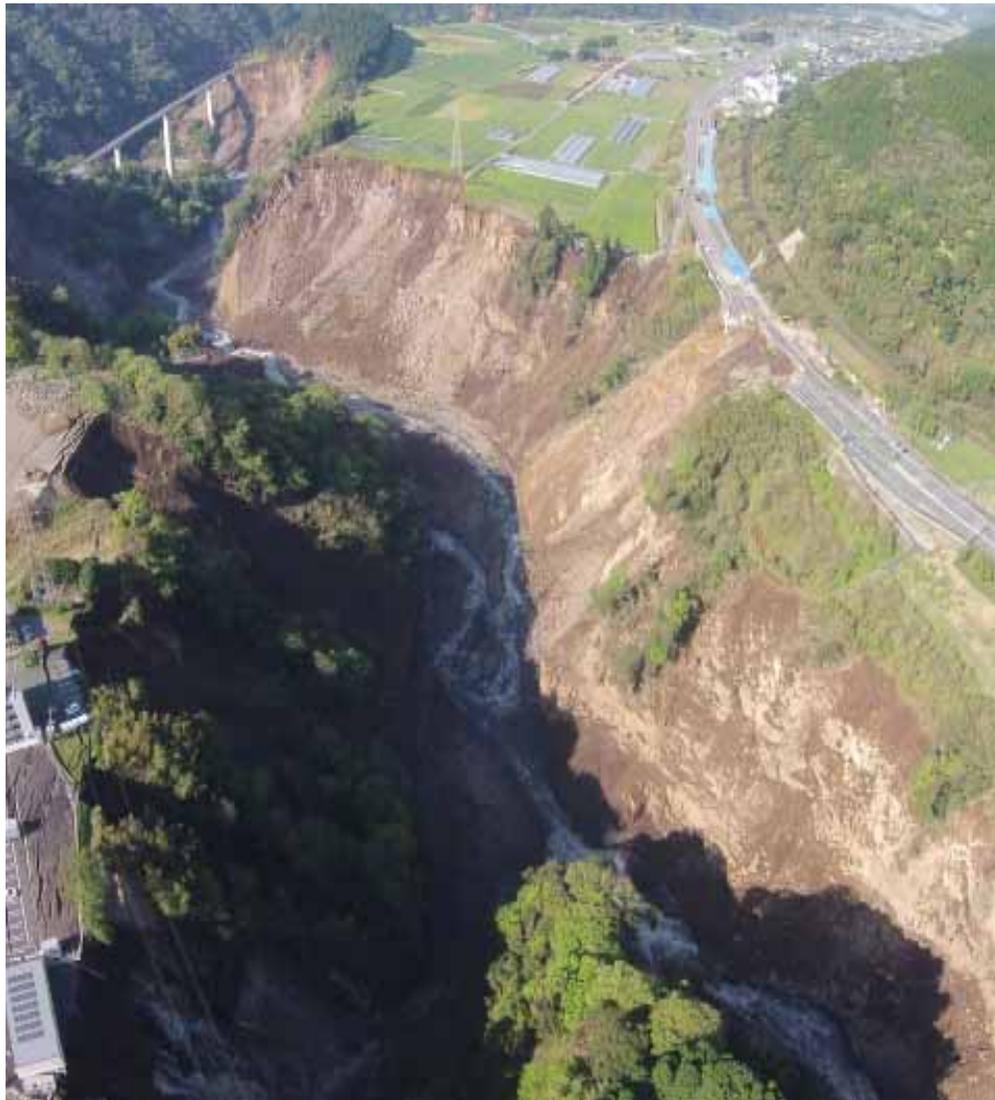
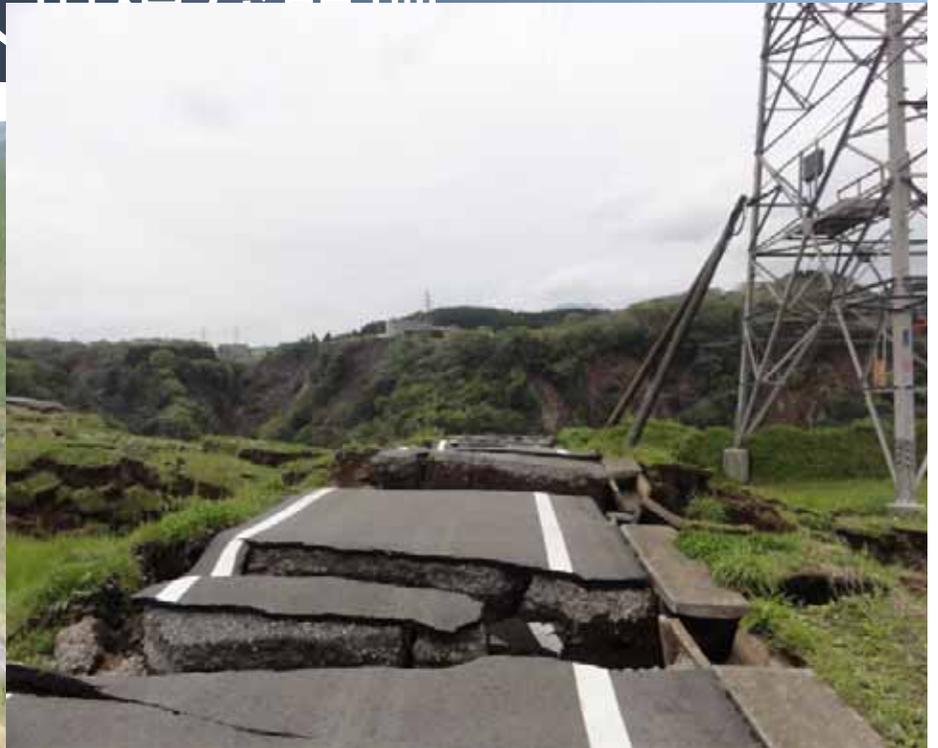
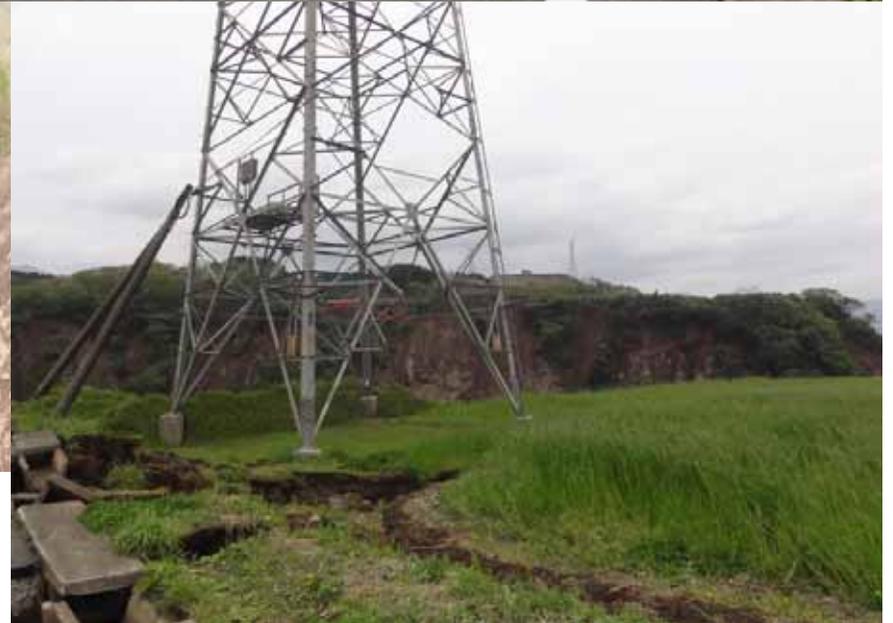
南阿蘇村立野 溪岸の大規模な岩壁

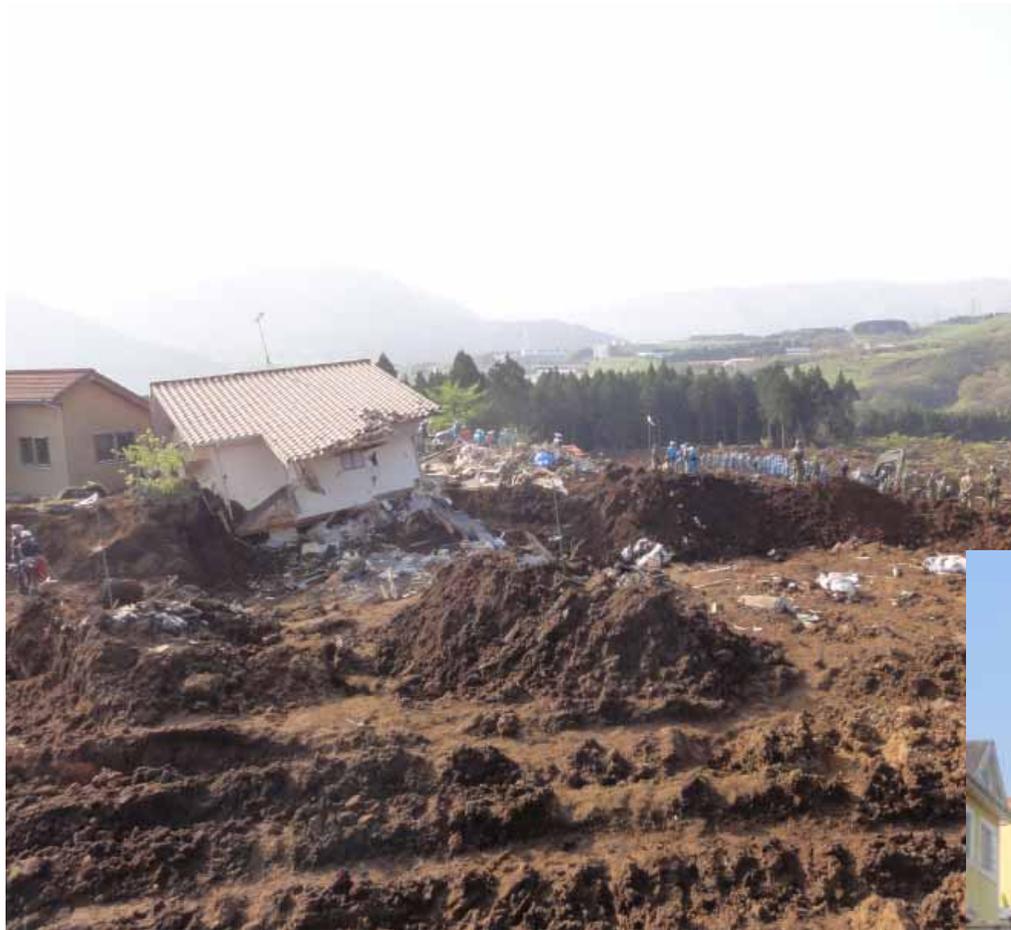
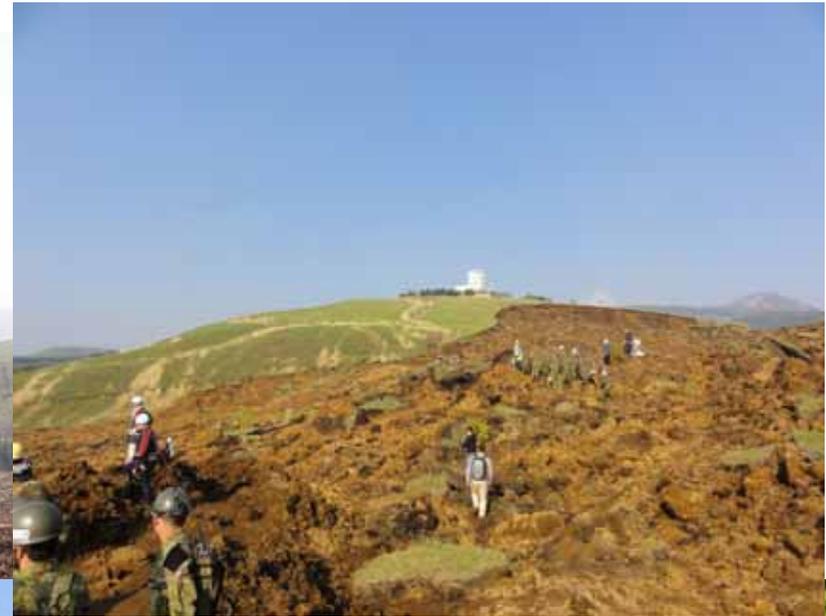
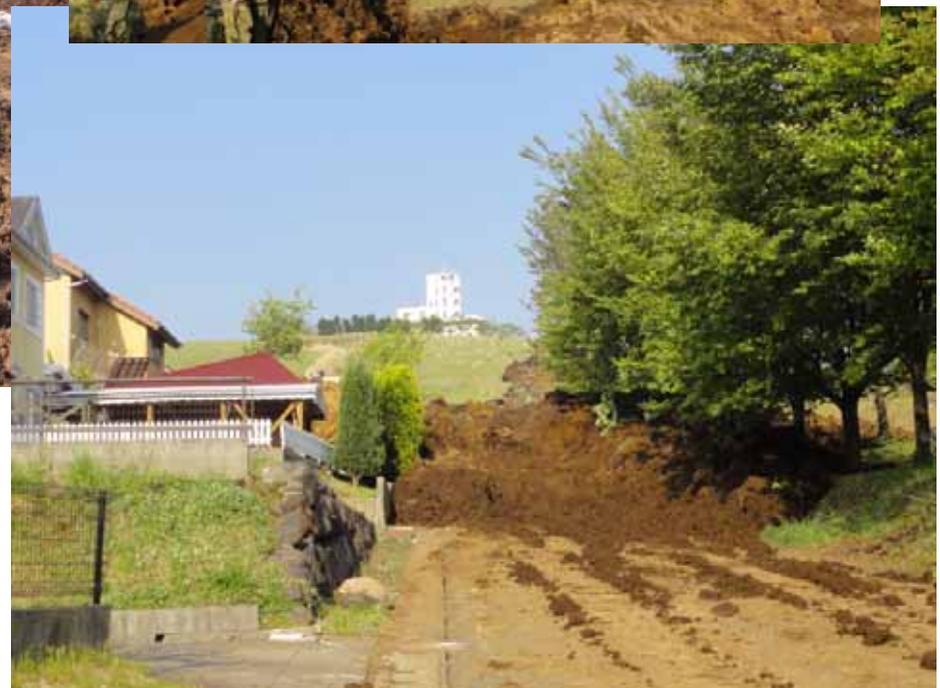
京大火山研究所付近の緩斜面の崩壊

火山性粘性土(含水が高い)の流動破壊
動くスピードは遅いと思われる

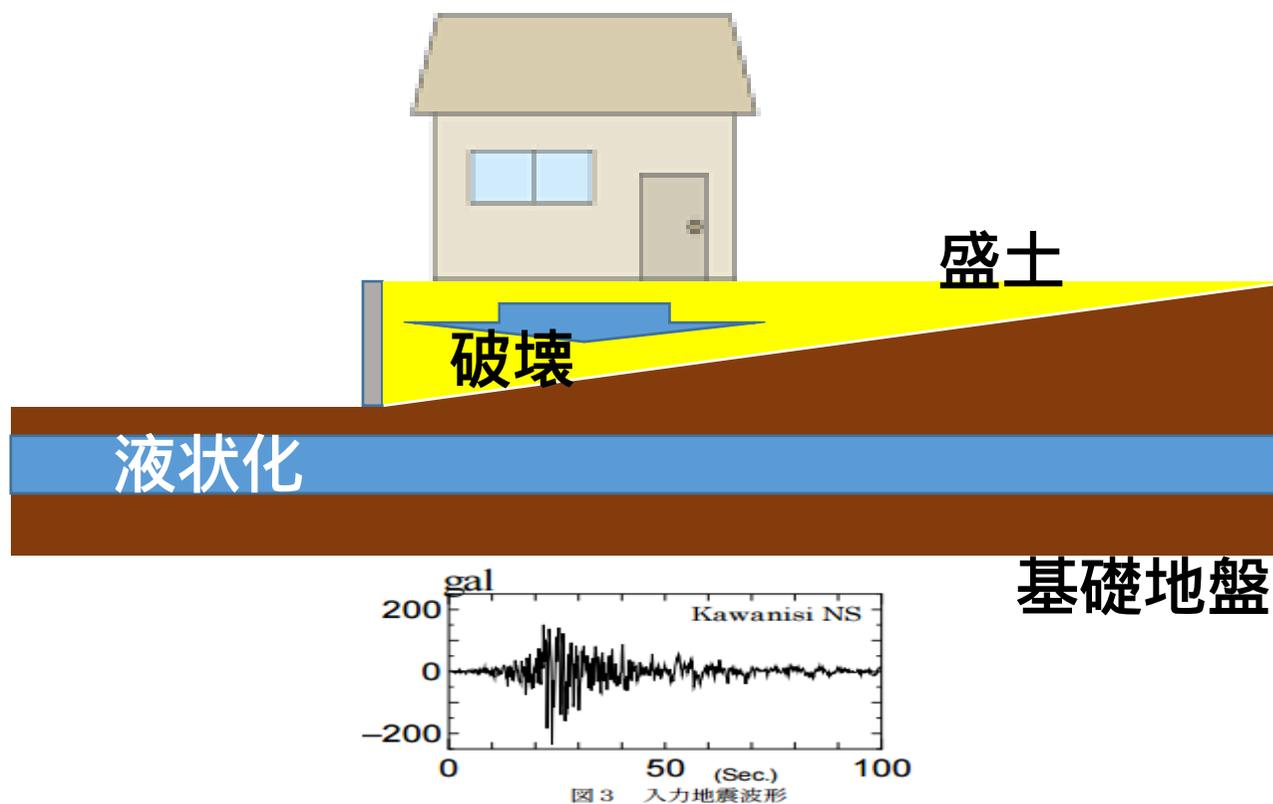
盛土斜面における地震動の影響

建屋の破壊は，盛土と基礎地盤の組み合わせ

今後の復興対策（まちづくり）では，このような要因を考慮し，リスクを小さくすることが重要である。

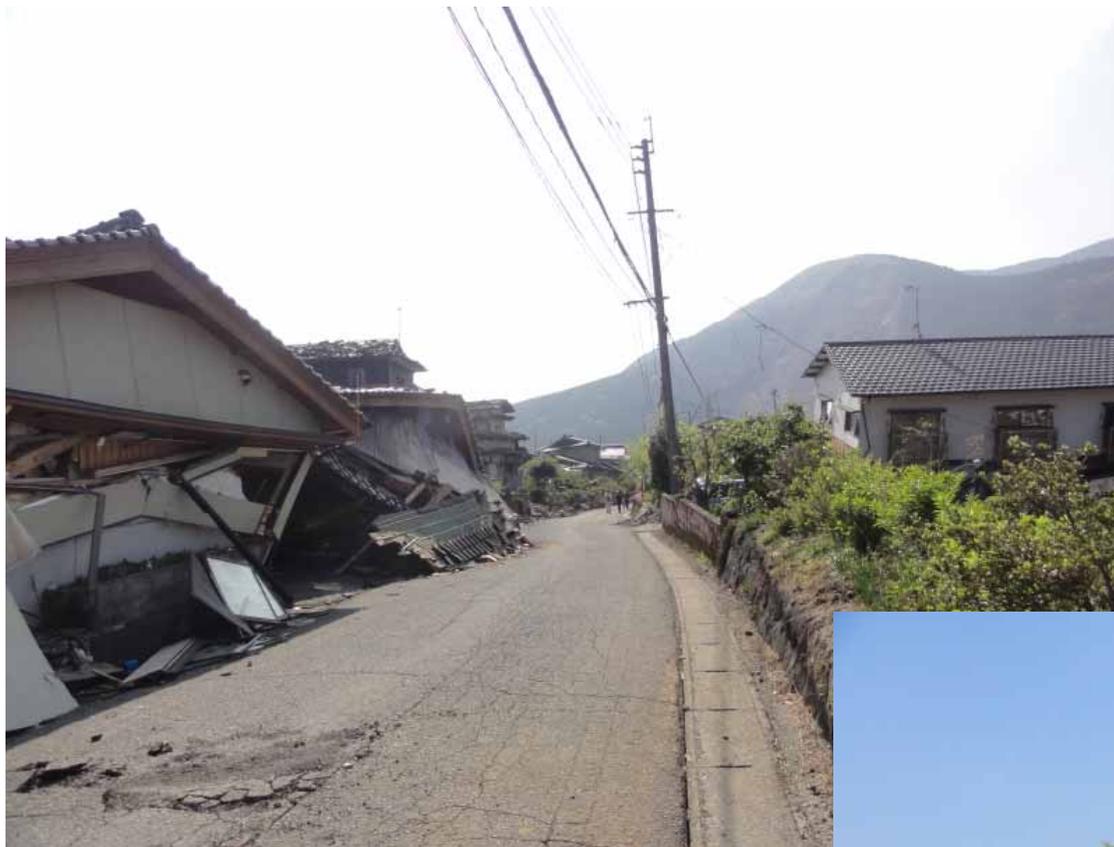
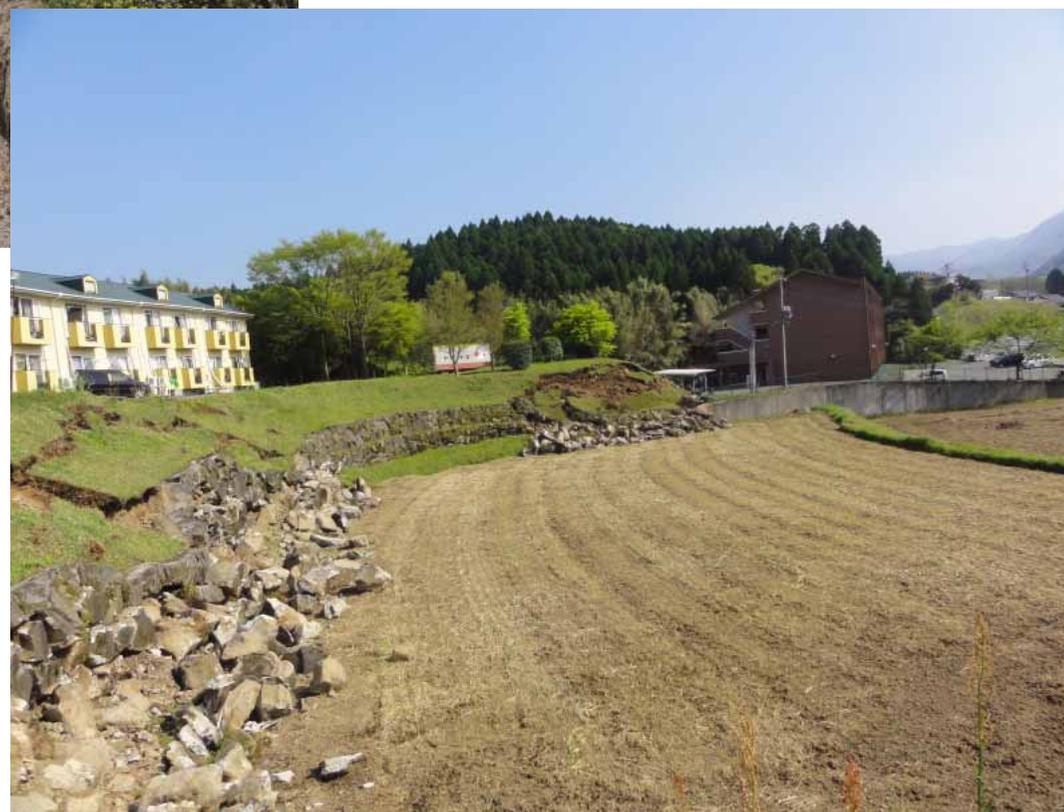
南阿蘇町河陽擁壁の崩壊

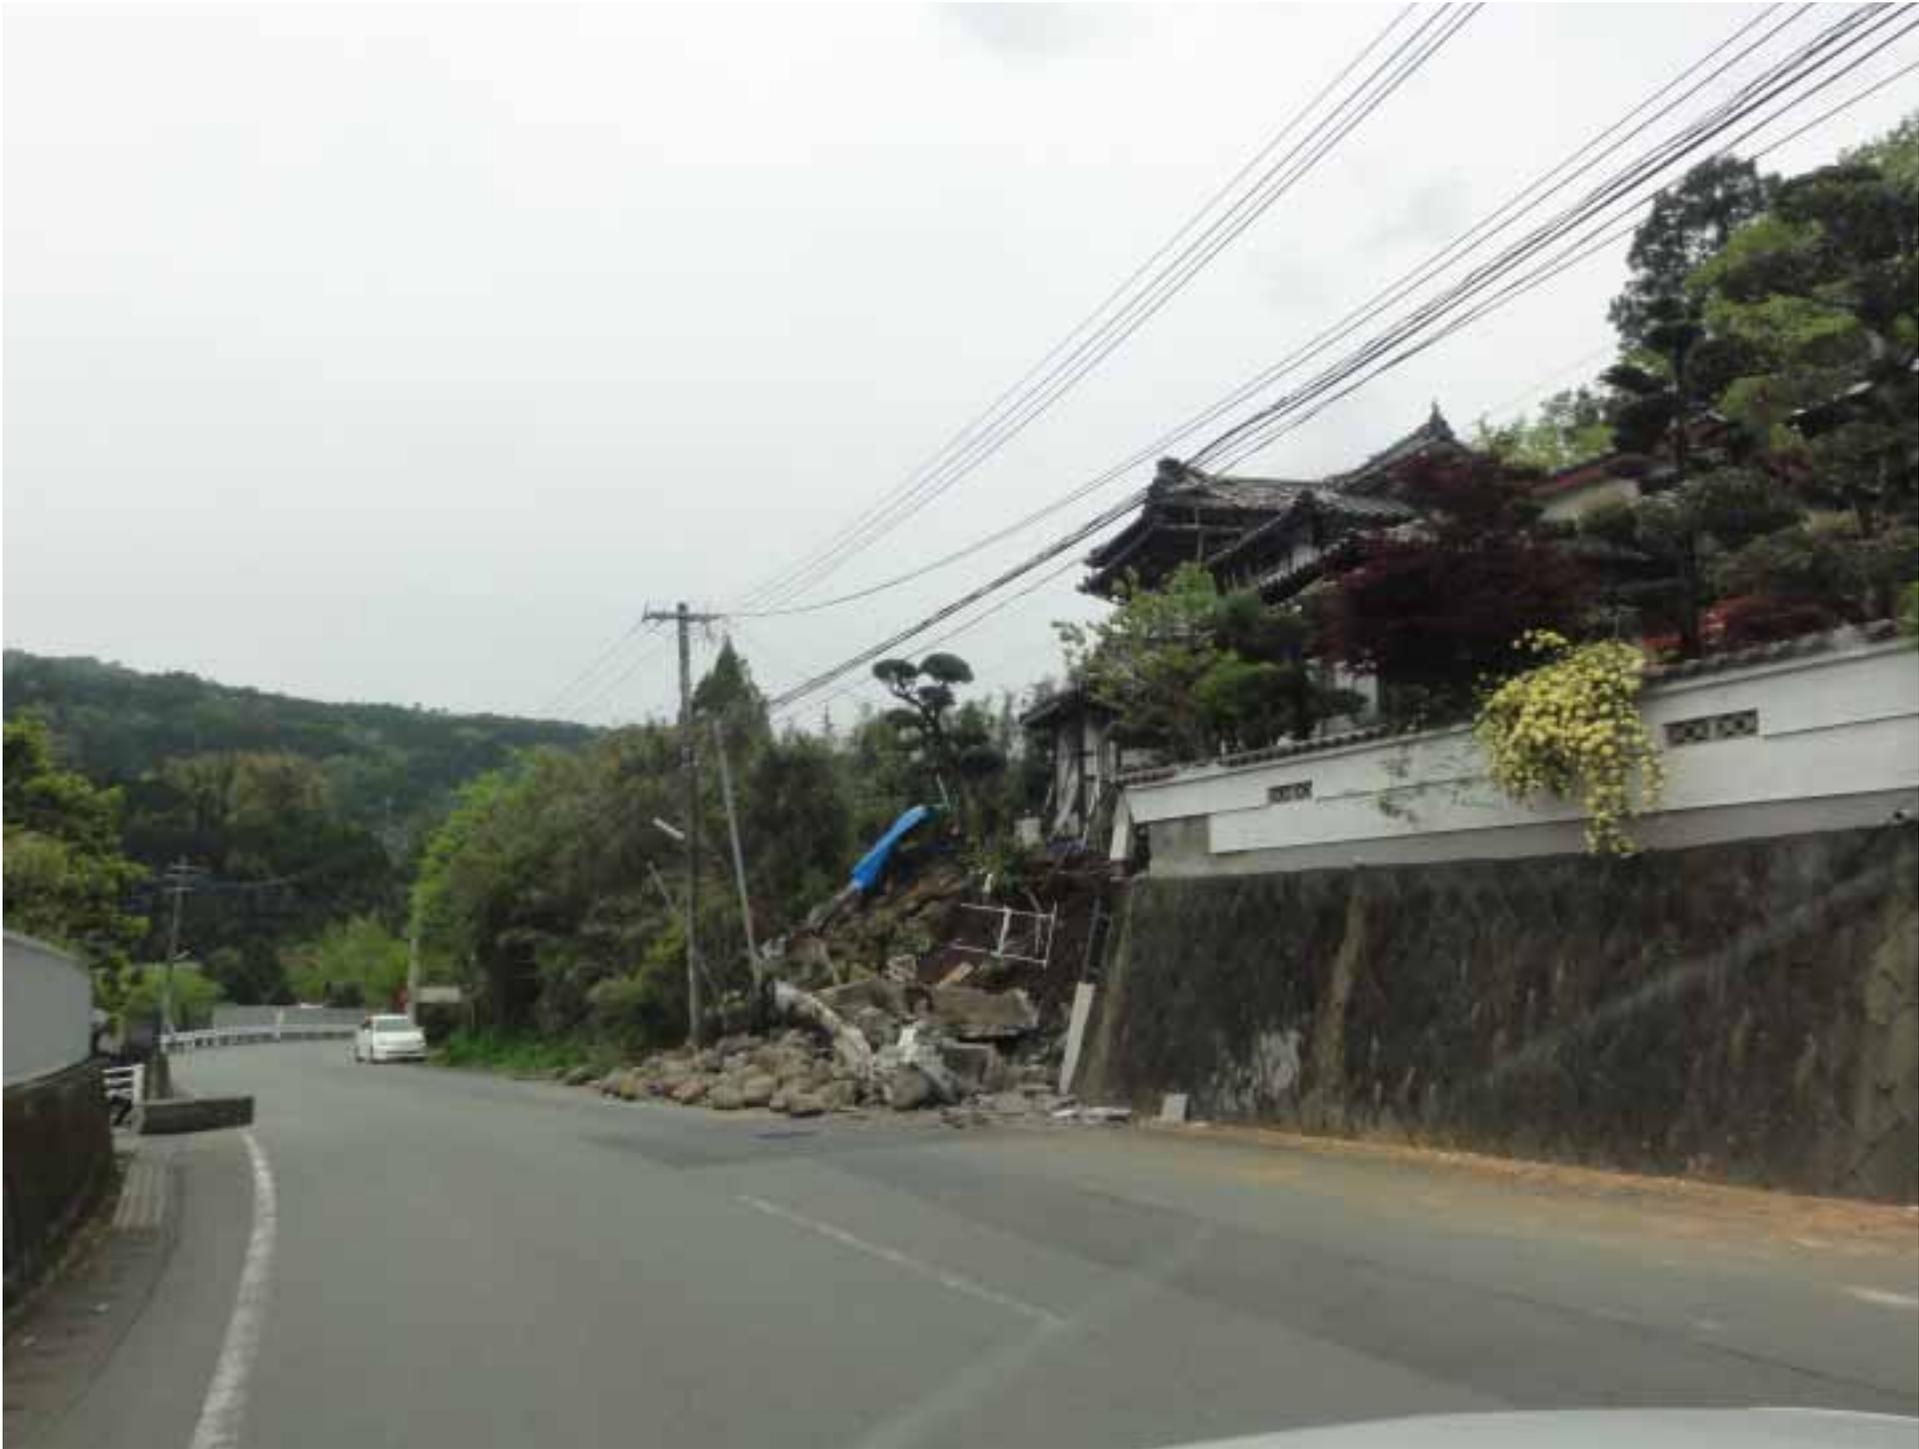
地表地震断層
南阿蘇町河陽擁壁の崩壊

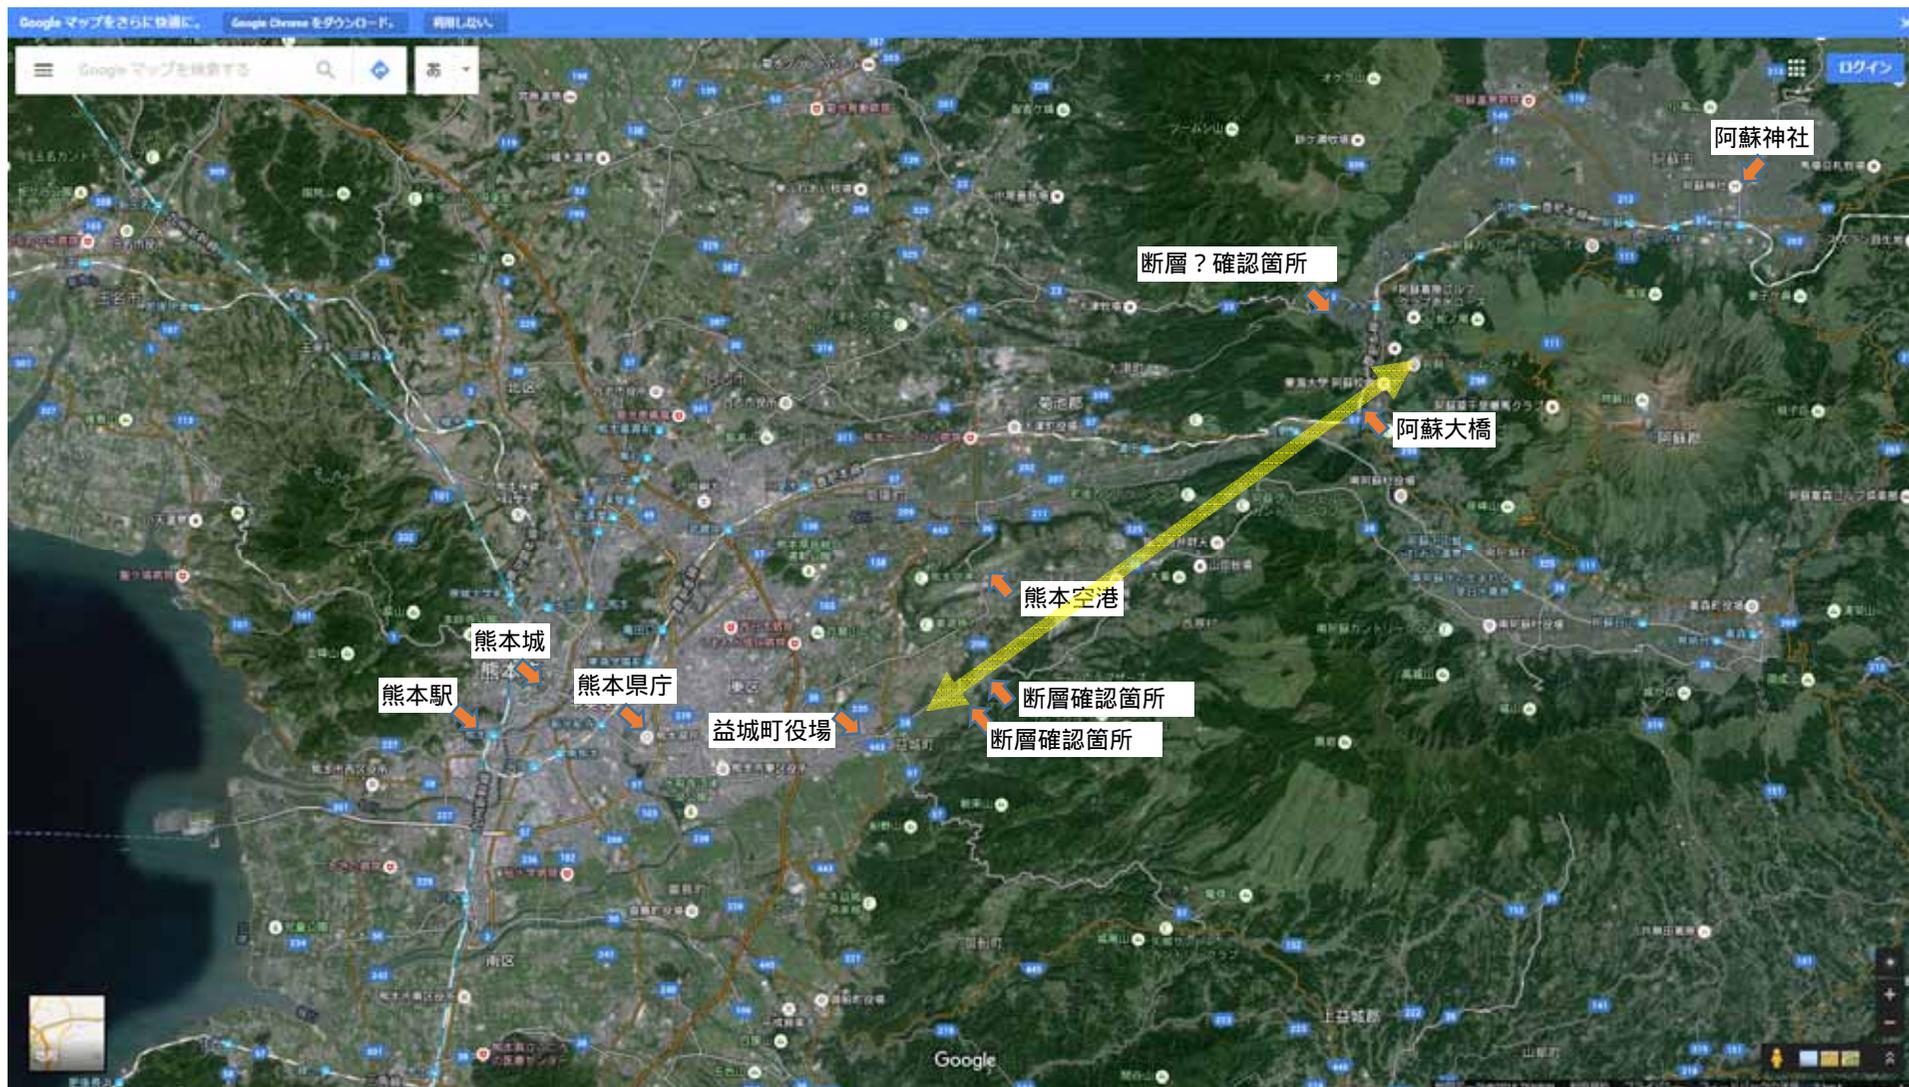
地表地震断層の近傍の宅地に大きな被害
近傍はどのくらい？数 km 程度？
