平成28年(2016年) 熊本地震の液状化被害

社会防災システム研究部門

先名 重樹

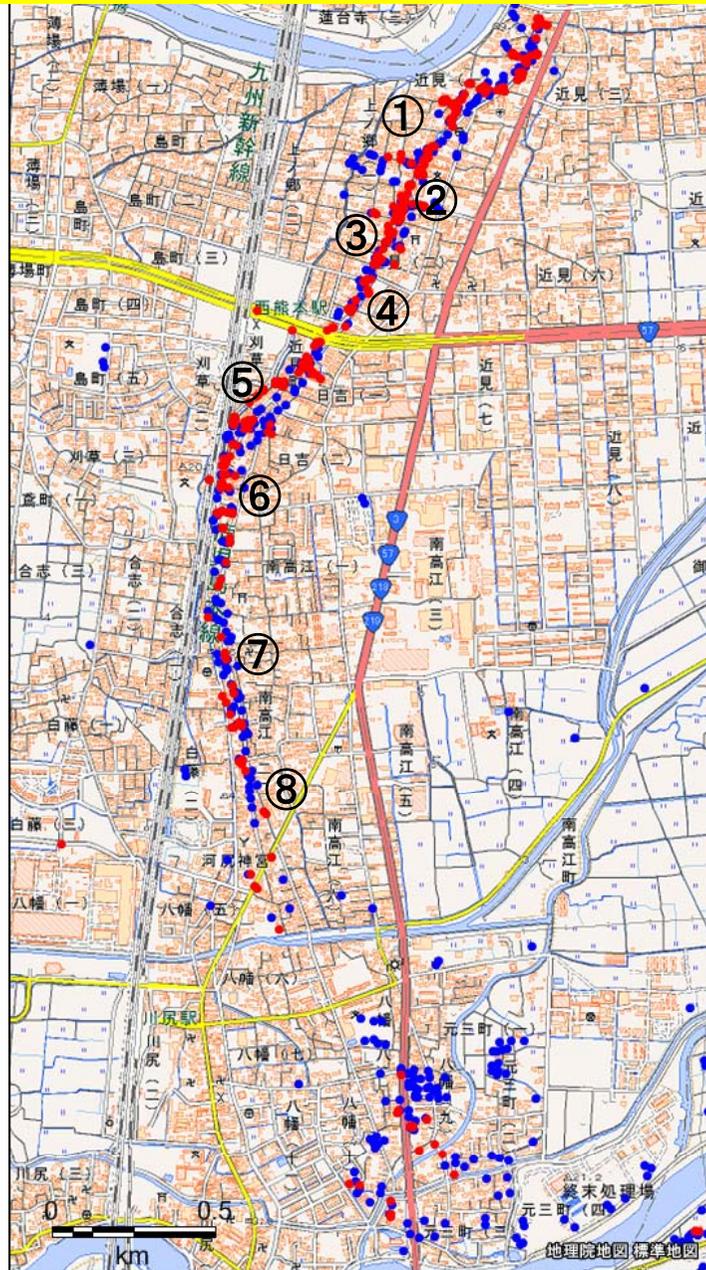
熊本市南区近見・刈草・川尻(自然堤防/後背湿地)

鹿児島街道に沿って大量の噴砂が見られ、両側の住宅や店舗が著しく傾斜していた。液状化の影響は通りから2、3軒で、その先には変状は見当たらなかった。通りから少し離れた地点に噴砂撮影地点があるのは、路地に入って液状化の影響範囲を確認したものである。

この通り沿いには、幅1~2mの水路がある。水路は県道51号線の南側では平行して2本見られる。南北に流れる水路沿いに液状化が発生したことから、旧河道とも考えられる。

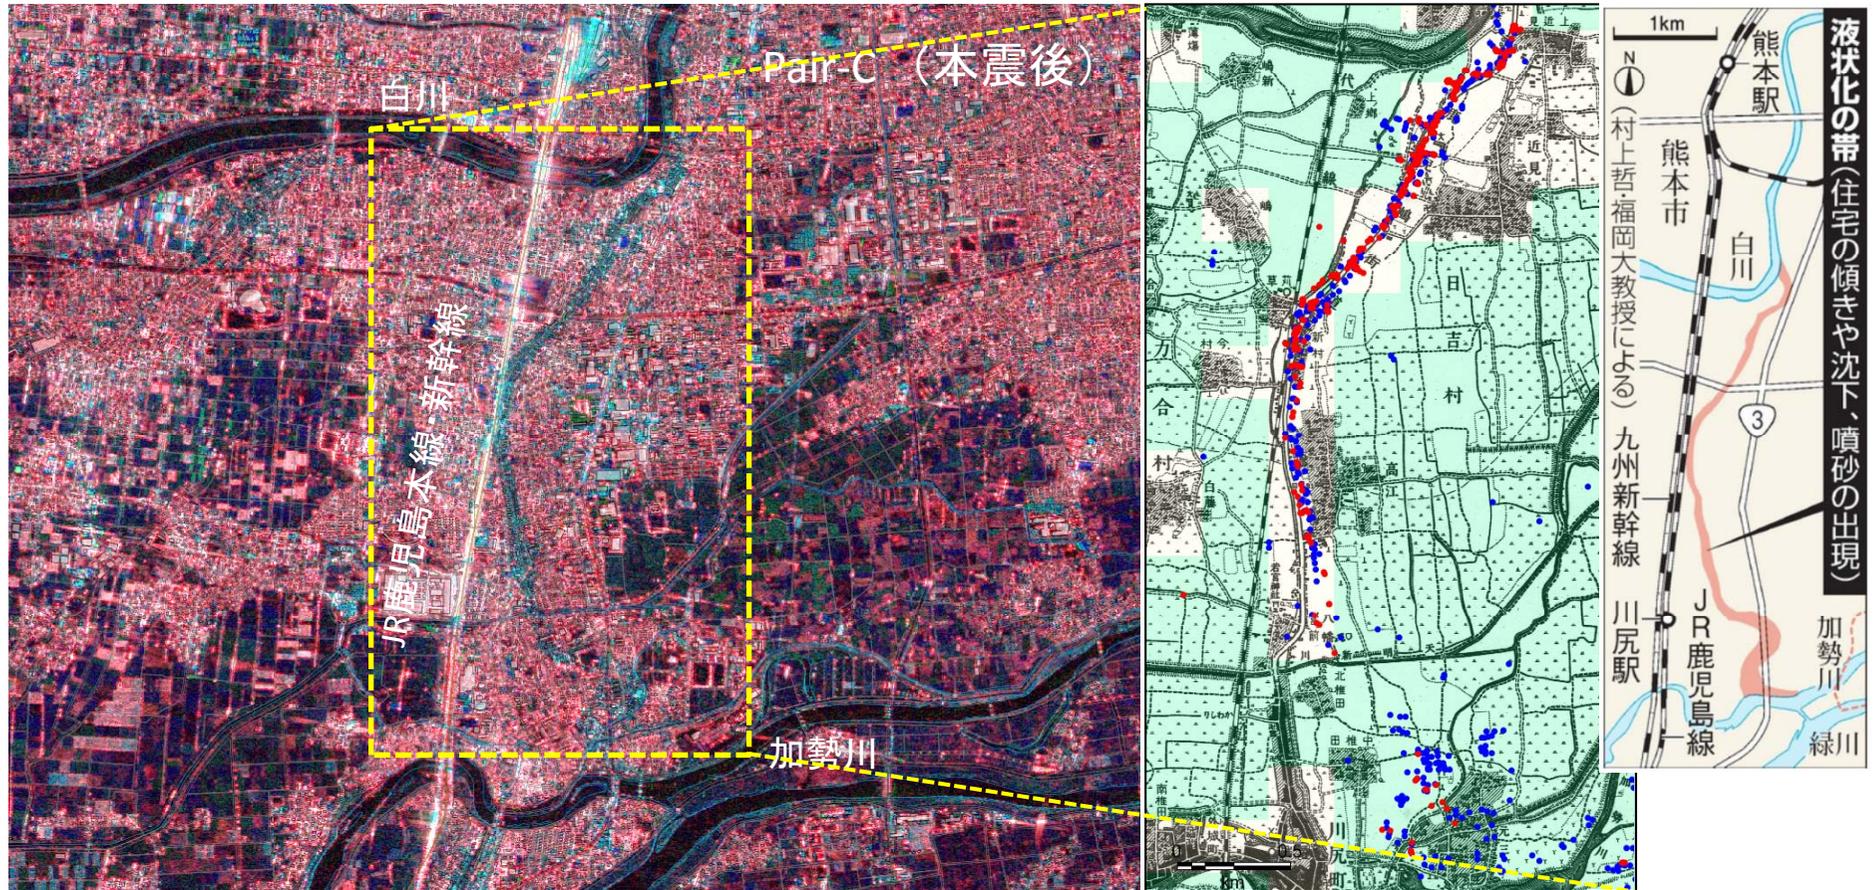
ALOS-2衛星の合成開口レーダ（PALSAR-2）の観測画像によるカラーコンポジット画像と液状化被害の比較

大きな液状化被害の場所でははっきりと地盤の変化があることがわかる。

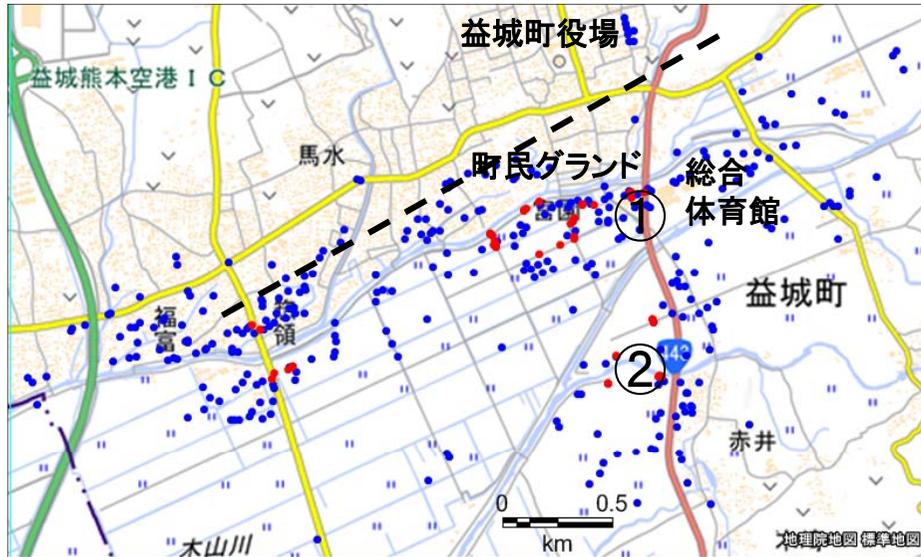
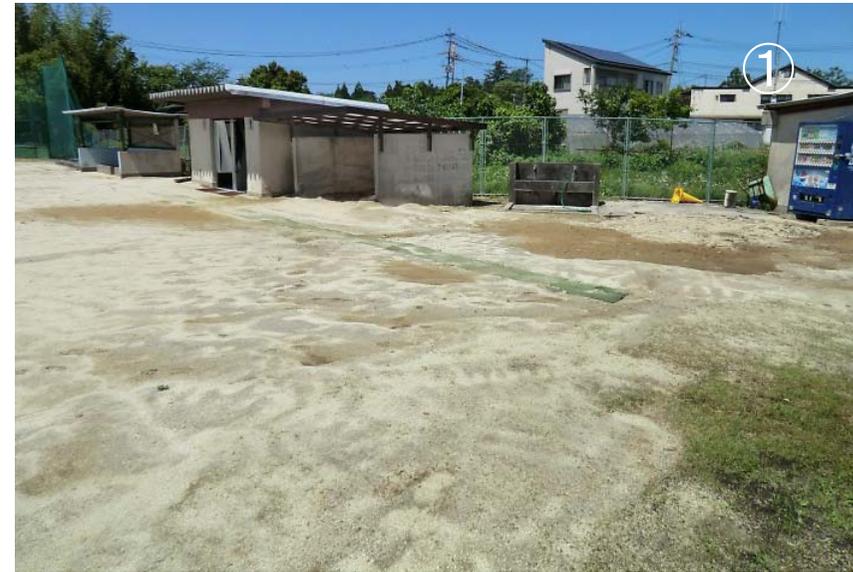
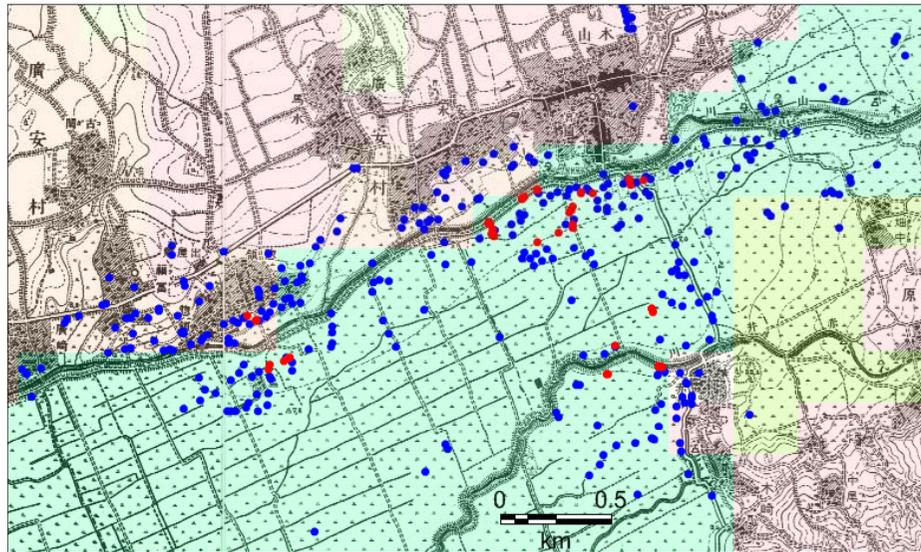
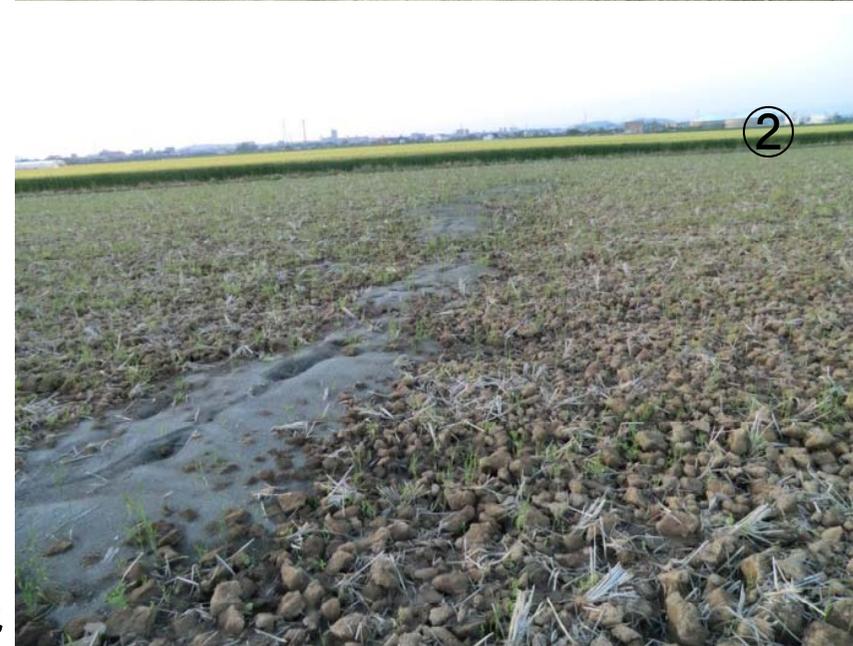
熊本県益城町

益城町役場南方の地域である。秋津川南岸の農地や、農地に盛土して造成された町民グランド・総合体育館の敷地に噴砂が見られた。秋津川北岸は台地で、噴砂の規模は小さく噴砂量も少ない。

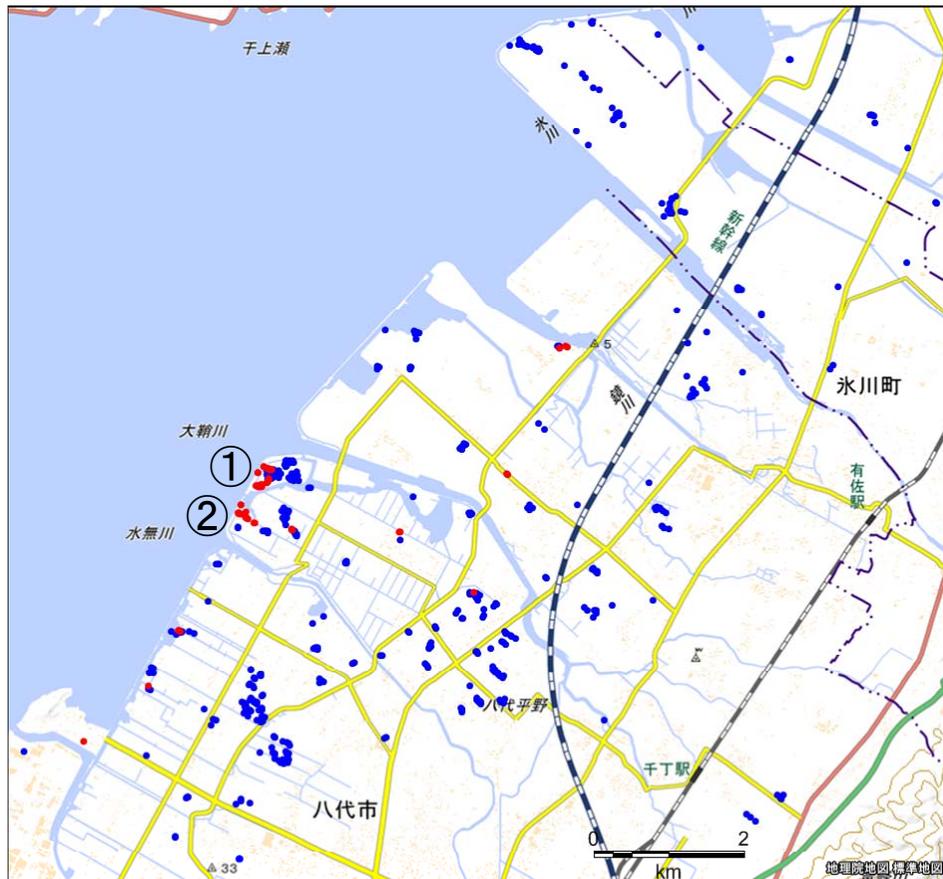
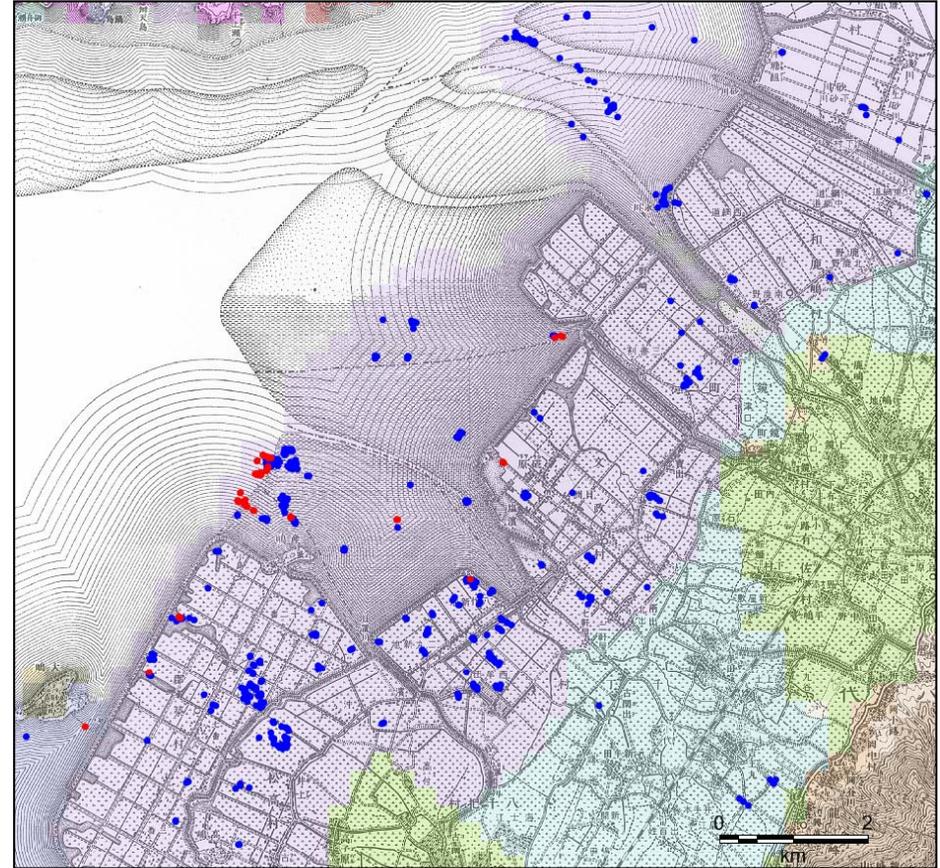
熊本県八代市(干拓地/埋立地)

八代市では、島原湾に面した干拓地のみに液状化が確認された。液状化は図の①と②付近に集中していた。農地での広範囲な噴砂、農道の亀裂・噴砂、水路が噴砂で埋まるなどの被害が見られた。液状化が発生したのは、明治34年測量の地形図では海域となっていた新しい干拓地に限定されている。①②(昭和同仁町)では、1968年日向灘地震でも液状化の発生が報告されている(若松、2011)。

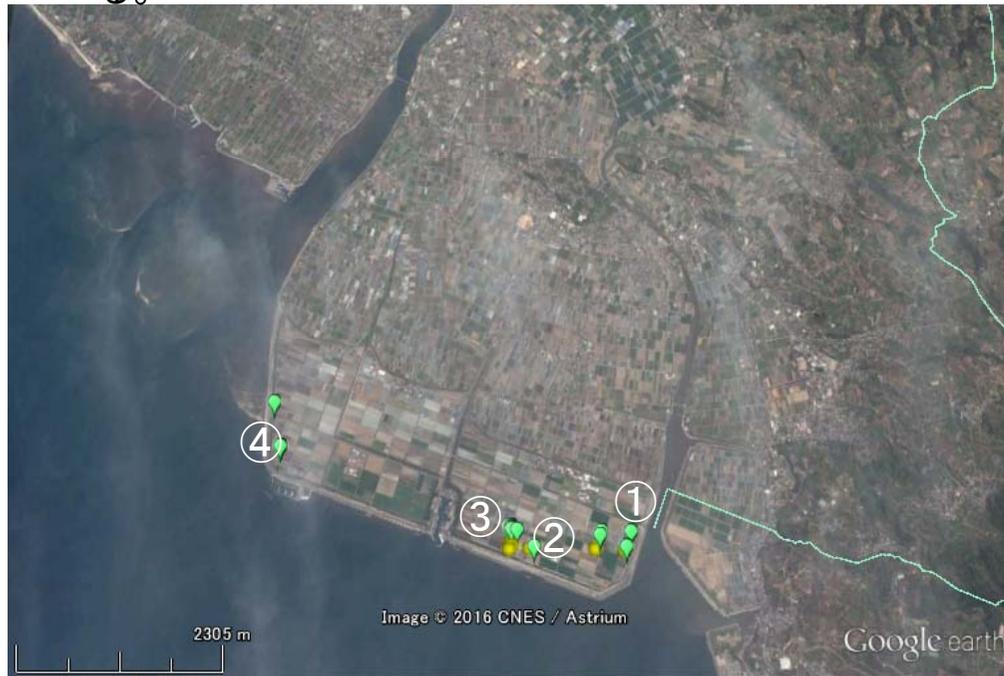
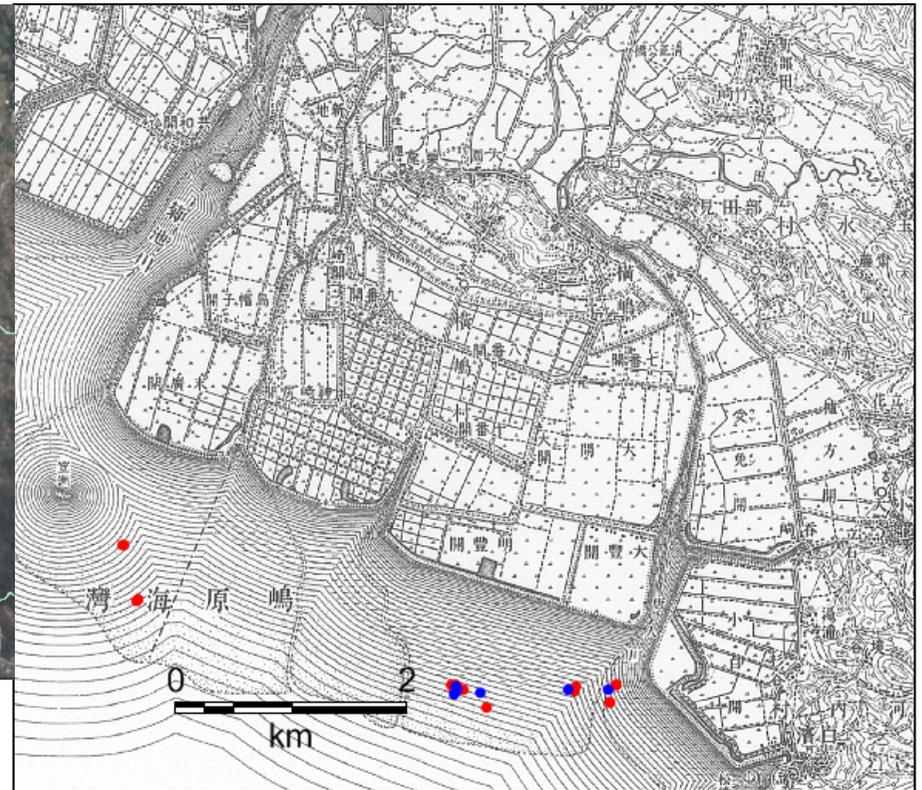
熊本県玉名(干拓地/埋立地)

玉名市では、島原湾に面した干拓地で液状化が認められた。被害は農地での大量の噴砂、用水路護岸の亀裂、農道の沈下・亀裂、畦畔の陥没である。液状化が確認されたのは、干拓地の南部のみである。明治33年の地形図を見ると、液状化が発生したのは明治33年には海域だった地区であることがわかる。

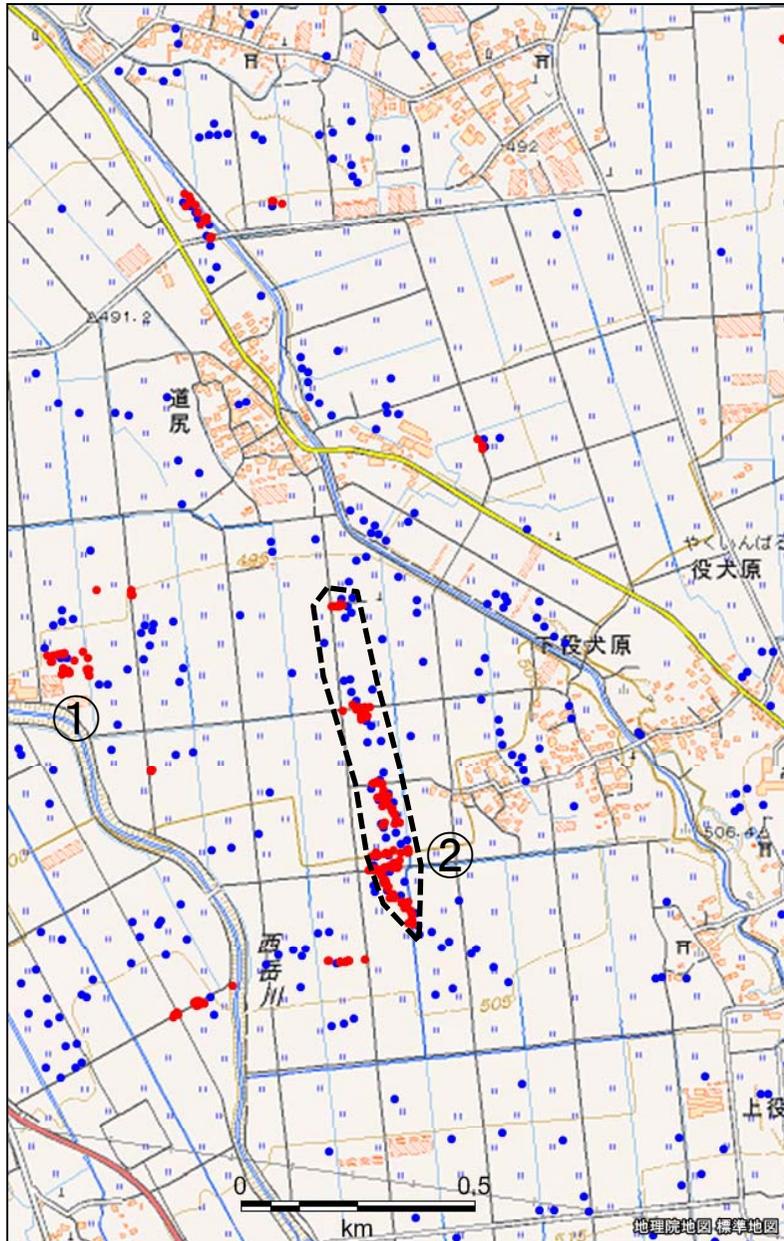
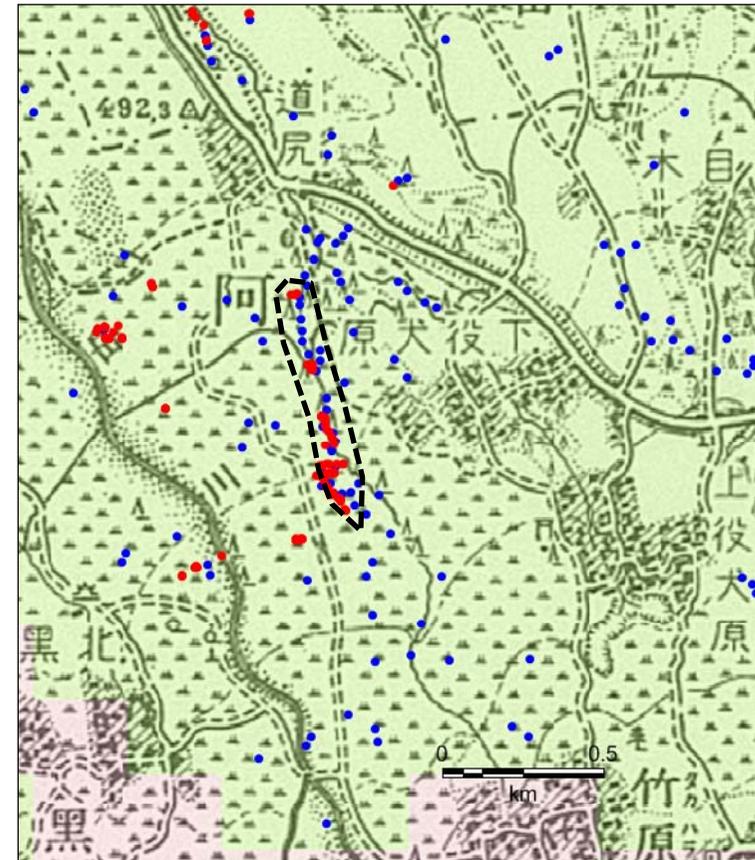
阿蘇市役犬原付近

西岳川の東側地域に、連続した地割れ・陥没・噴砂ゾーンが見られた(右図黒線で囲まれた地域)。このゾーンは、空中写真(2016/4/16)やGoogle Earth 画像(2016/4/15)でも地下水の浸み出しが認められる。湧水には至らない箇所でも広い範囲で過剰間隙水圧の上昇があったと推測される。旧版地形図には黒点線にかけてのゾーンには水路がある。

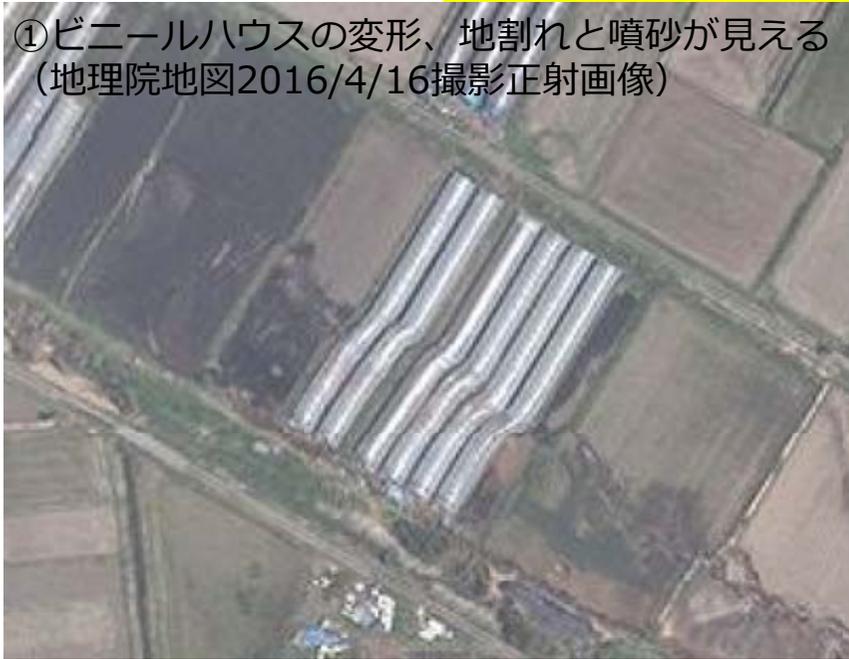
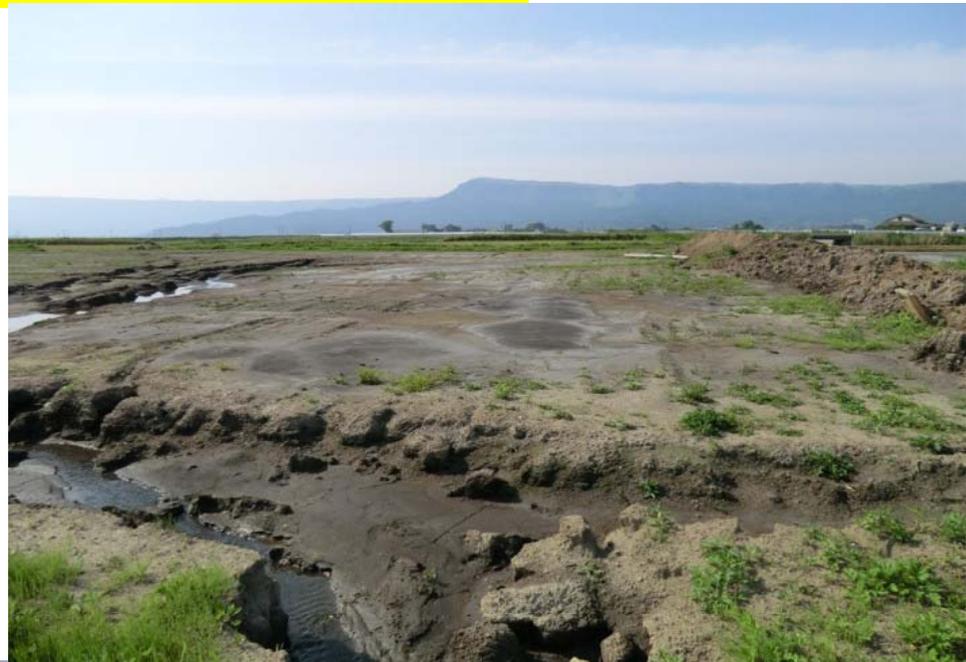
阿蘇市役犬原付近

①ビニールハウスの変形、地割れと噴砂が見える
(地理院地図2016/4/16撮影正射画像)

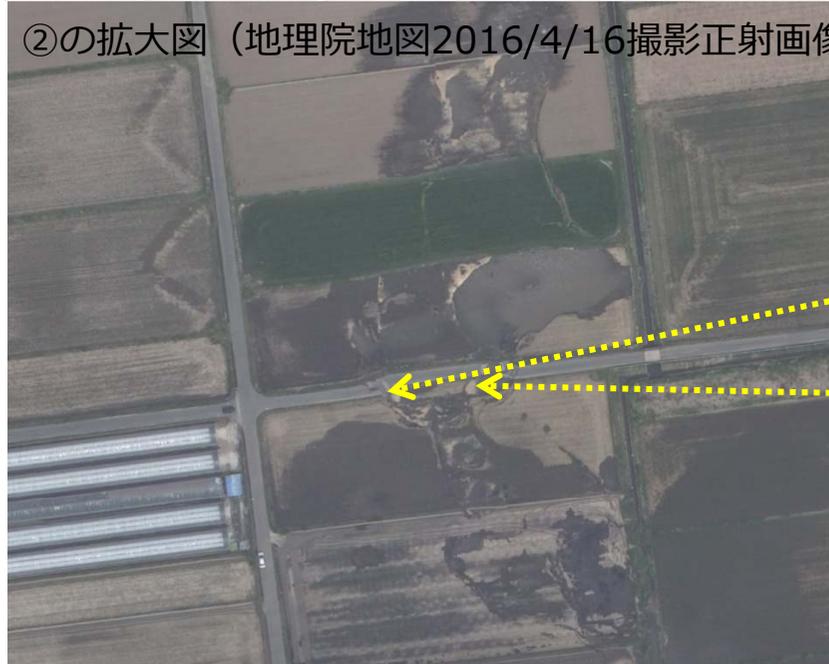
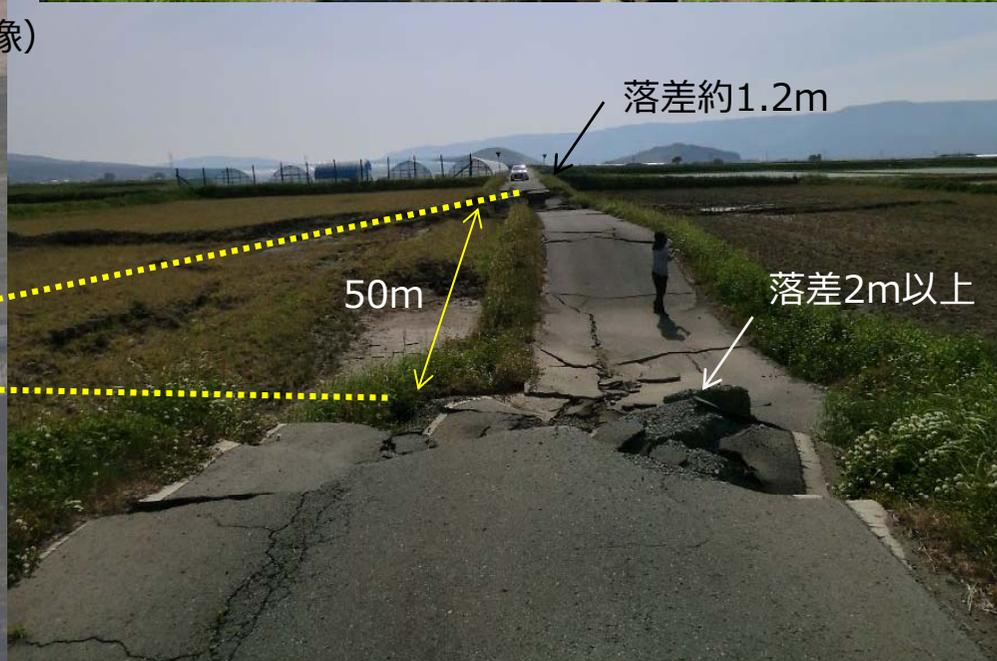
②の拡大図 (地理院地図2016/4/16撮影正射画像)
