# 熊本地震の 非構造部材等の 被害状況

国立研究開発法人防災科学技術研究所

地震減災実験研究部門

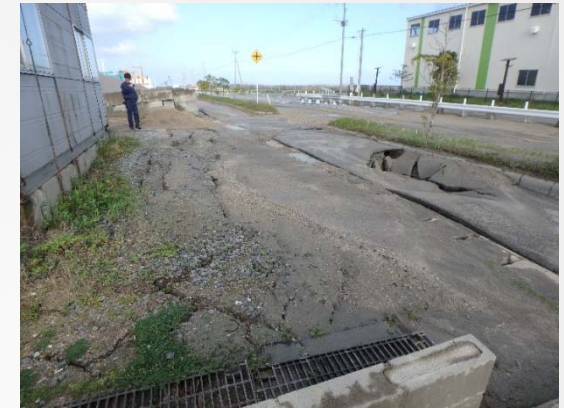
液状化により生じた歩道の陥没。空洞化が懸念される。

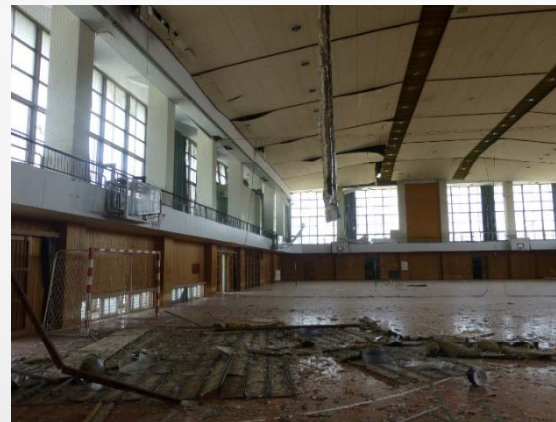
体育館の大規模天井脱落。

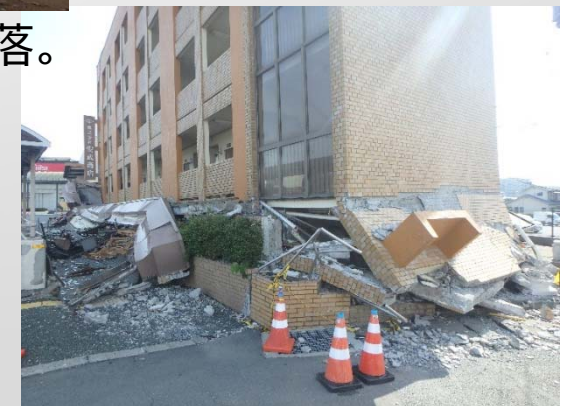
RC建物の1階が倒壊。

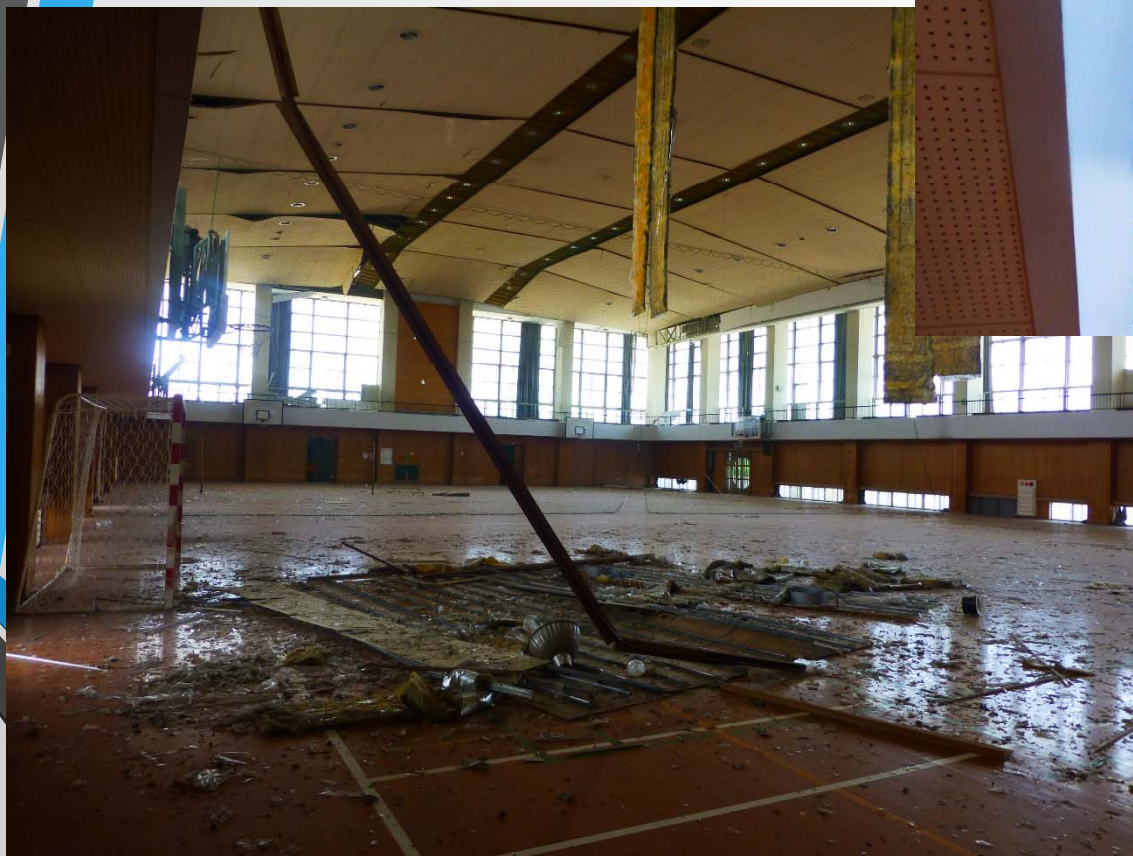
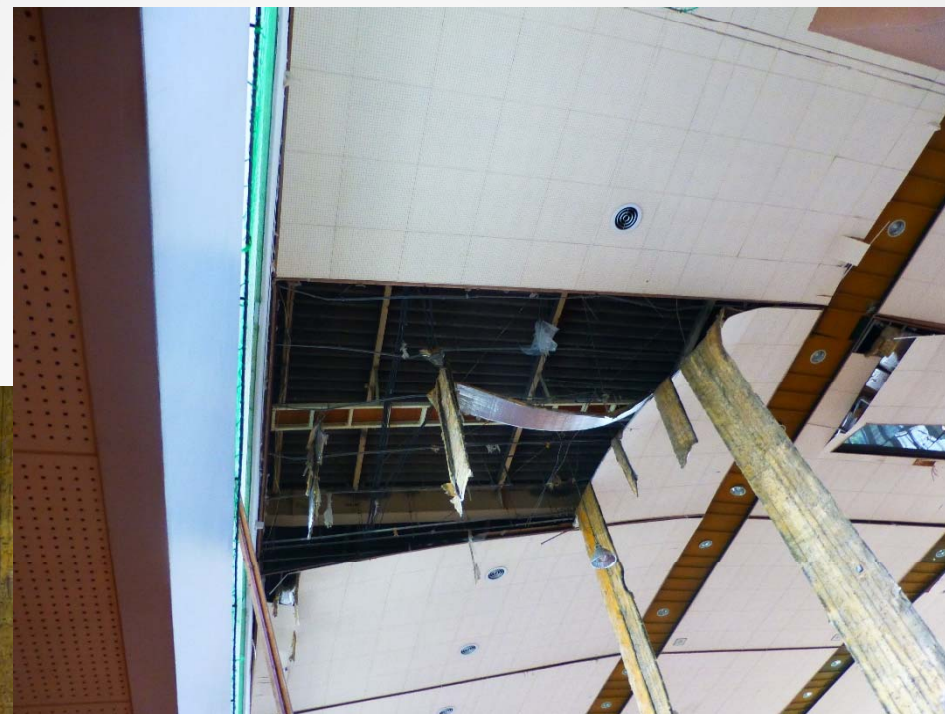
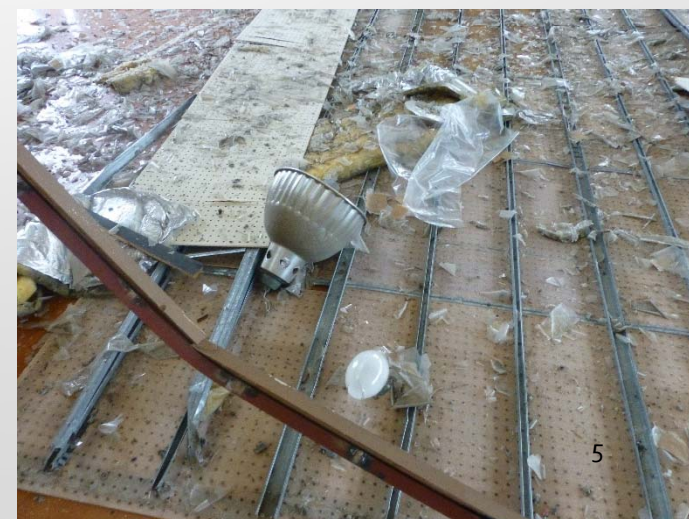
# 天井の被害例(1)

夏頃に撤去を予定していたが間に合わず被災

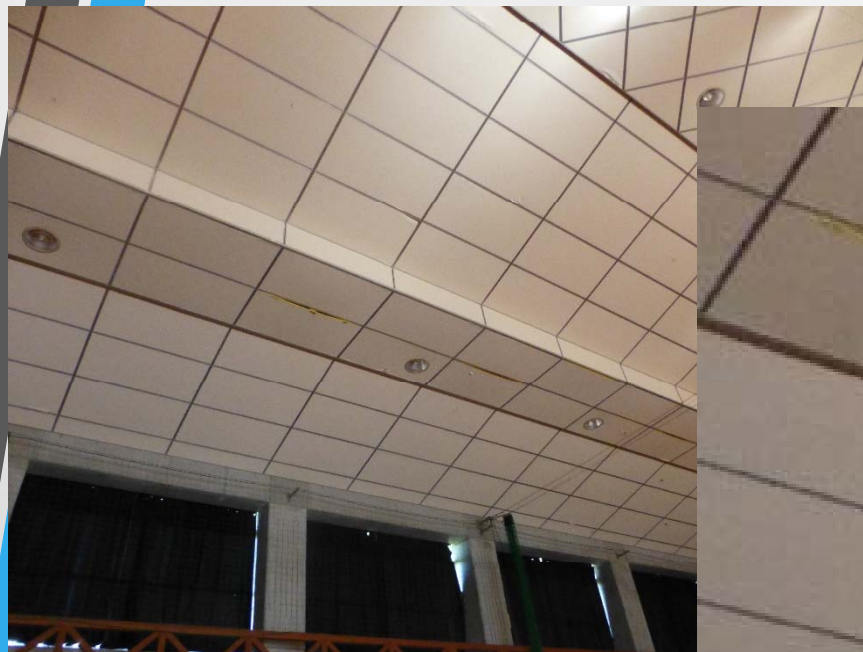
## 天井の被害例(2)

軽量天井：落下しても問題無し

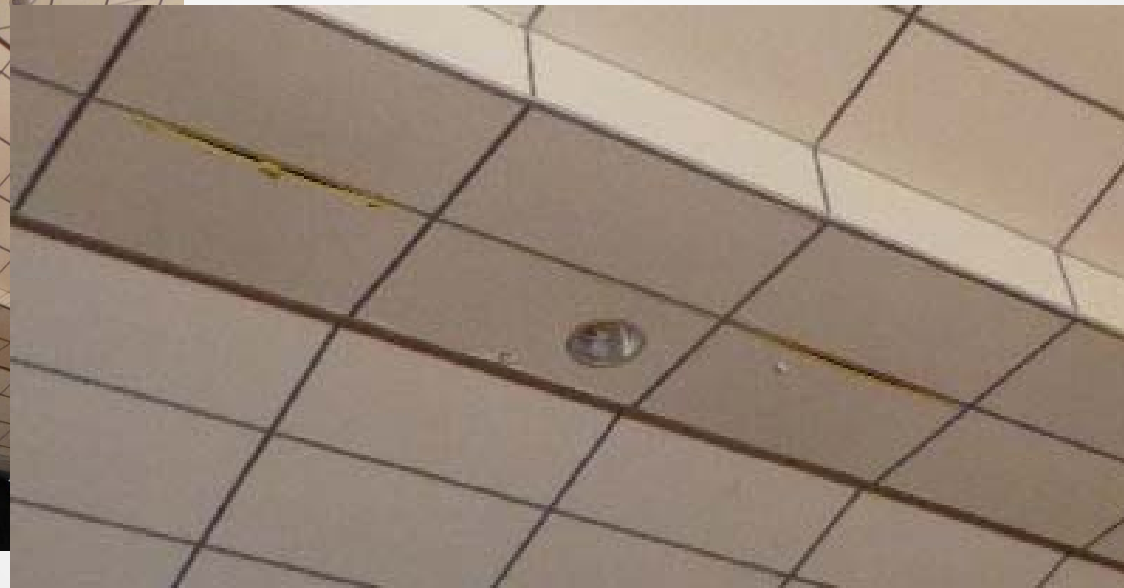
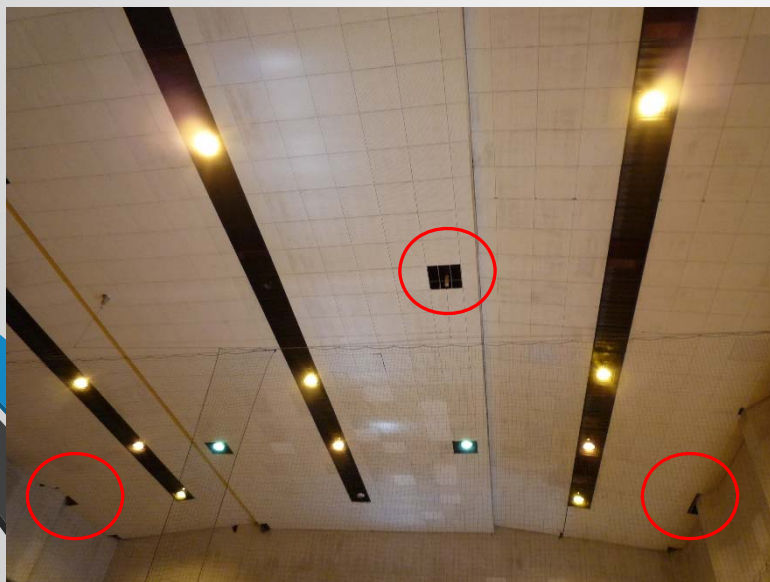
設備、壁回りの被害

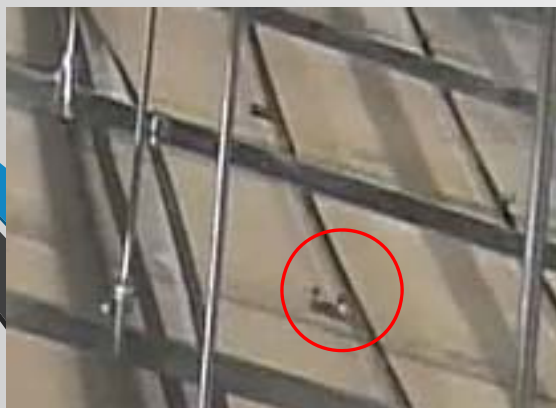
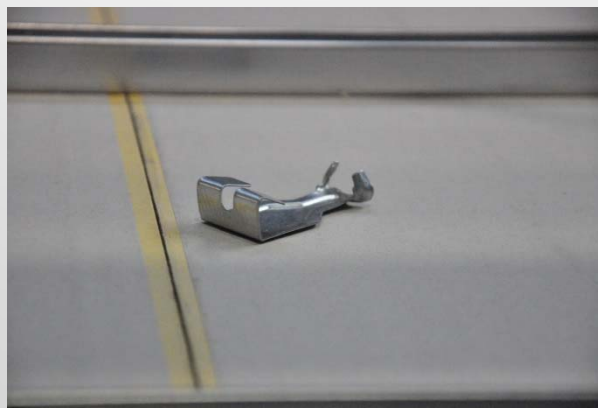
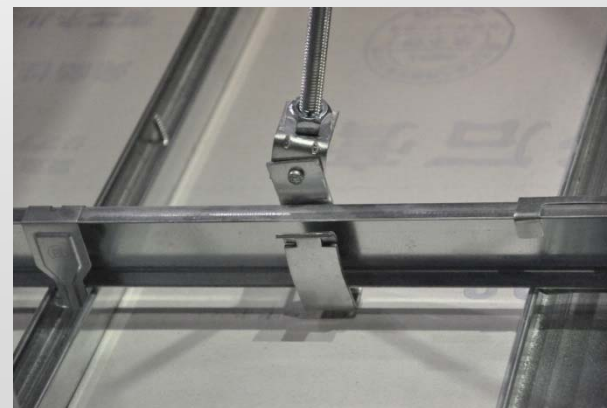
# 脱落防止対策のない天井の被害(1)

- ハンガー・クリップが外れ、脱落寸前の状態に。いつ脱落してもおかしくない状態
- 避難所などのような被災後の防災拠点としての活用は困難であると思われる

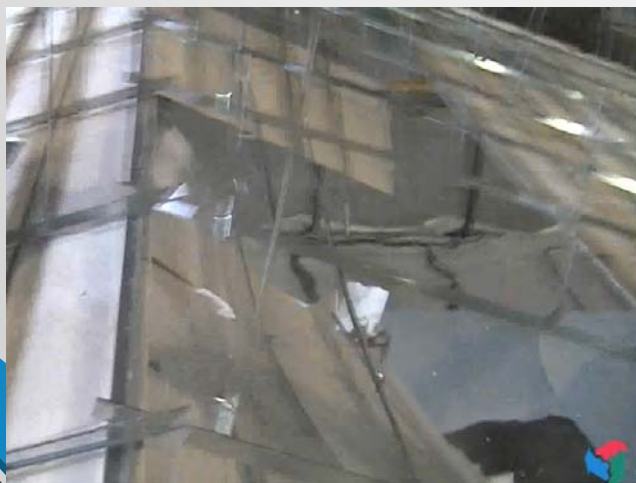
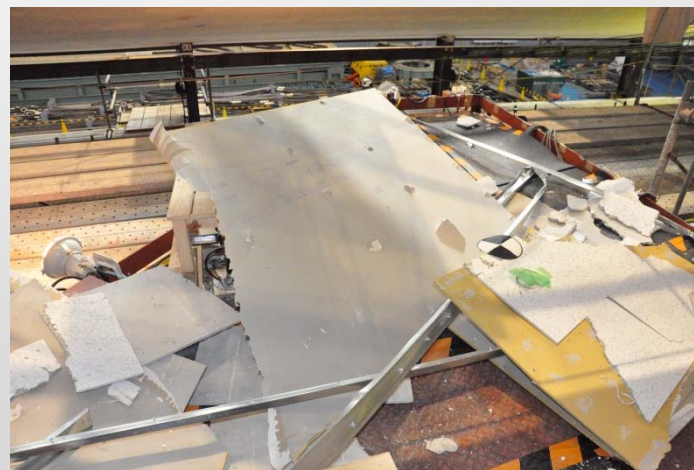
# 脱落防止対策のない天井の被害(2)

- 脱落しなかった天井に対して余震が来たと想定し、2回目の50%加振を実施
- 最初のピークで天井中央の頂部で脱落し始め、激しい音とともにそのまま天井が下まで落下。

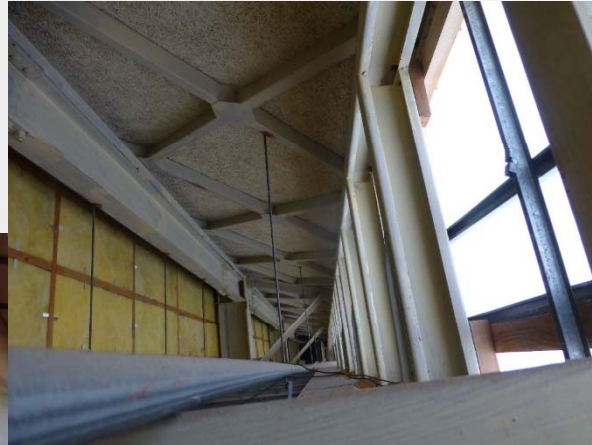
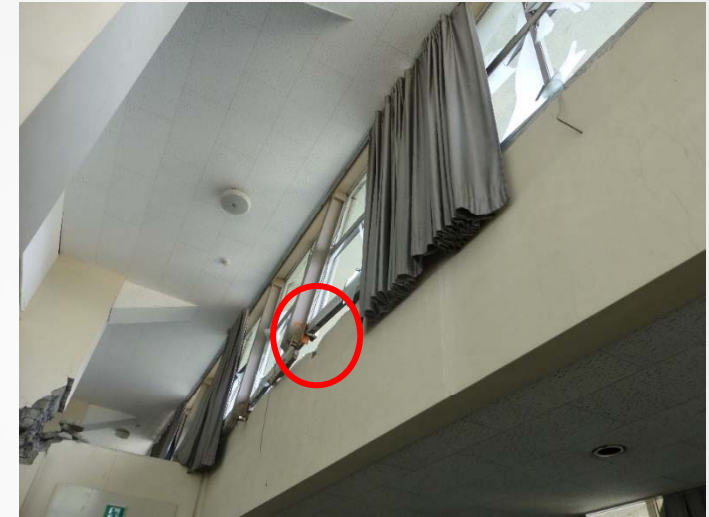
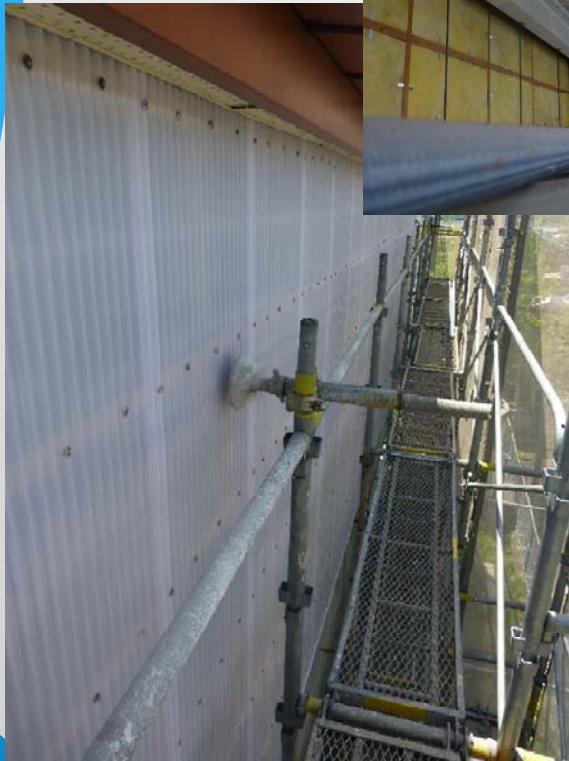
# 窓サッシの脱落

揺れの大きくなりやすい取り付け

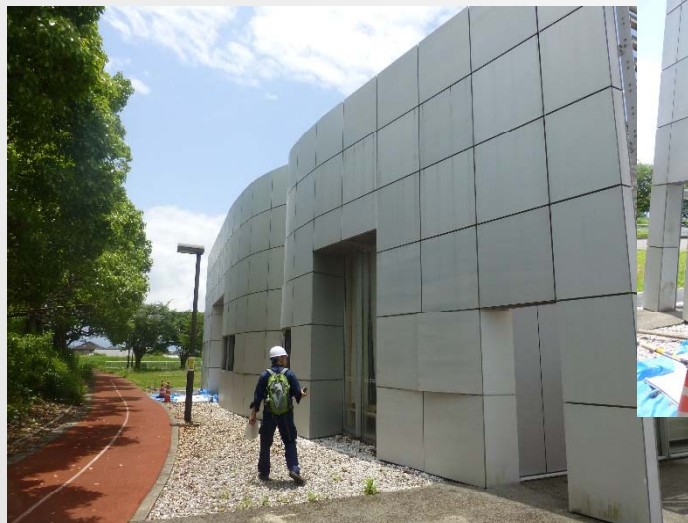
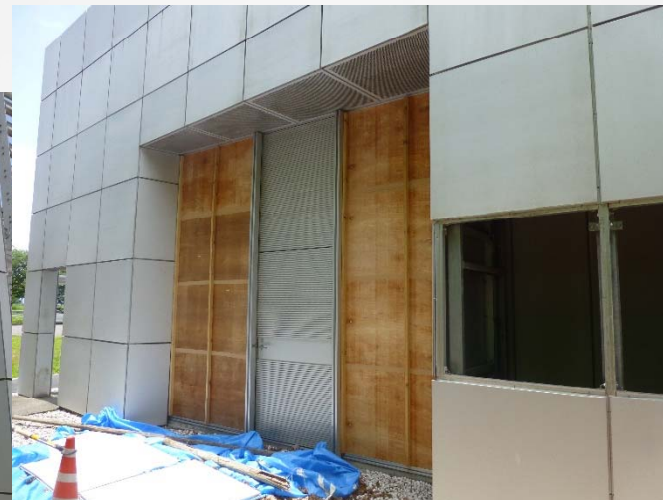
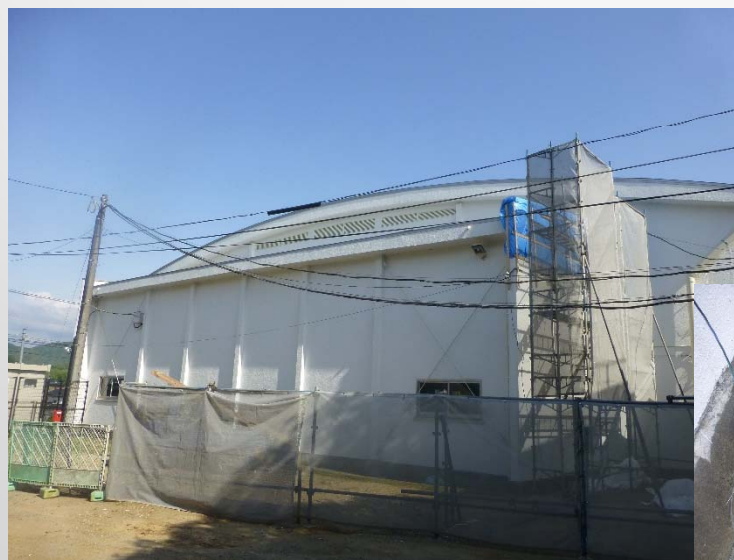
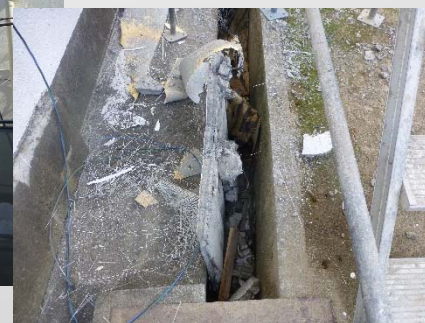
# 外壁の被害

脱落した外壁材
