危険な吹雪が起きやすい条件

雪氷防災研究部門 根本征樹

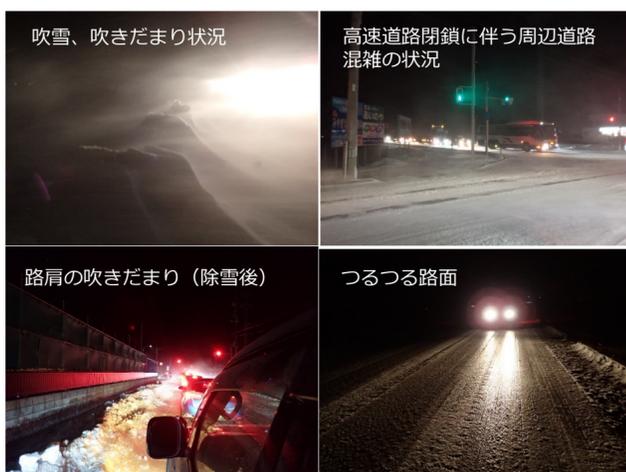
図2 現地調査の様子。アメダス古川周辺の平坦地にて実施（降積雪状況の確認、積雪深や積雪構造の観測、周辺地域の道路における吹きだまりの発生状況など）。

図3 調査時においては当該事故の影響や、継続的に発生している降雪や吹雪、その他つるつる路面などの影響で一般道の広範においても渋滞や通行規制・通行止めが発生していた。調査は安全に最大限に配慮し、かつ現地の交通環境を阻害しないよう十分な注意を払い、事故発生地点の近傍までの移動は控えたほか、積雪断面観測についてはアメダス古川の所在地点付近の、交通を阻害しない、安全な場所にて実施した。

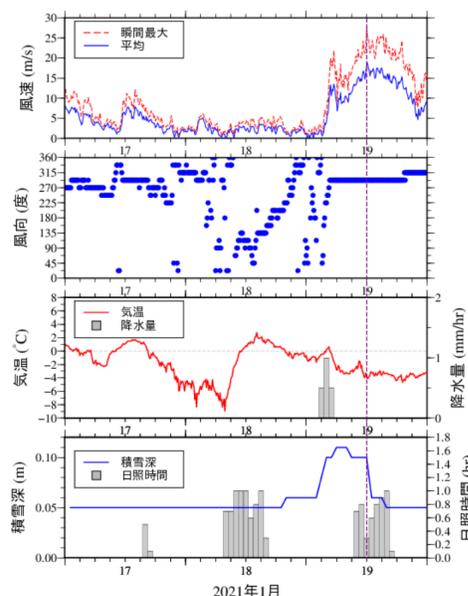
アメダス古川で観測された気象要素の時間変化（図5）では、当日明け方に低温下でまとまった降水（降雪）があり、その後正午にかけて風が著しく増加して強い吹雪の発生臨界（8～10 m/s程度）を大きく超過、正午に最大瞬間値で27.8 m/sに達しています。正午には積雪深が急激に減少し、降り積もった新雪がすべて風によって飛ばされて吹雪となった可能性があります。

図5 気象要素の時系列（アメダス古川）。縦の点線は1月19日12時（正午）に対応。
