お知らせ

国立研究開発法人防災科学技術研究所
西日本旅客鉄道株式会社
三建設備工業株式会社
新日本空調株式会社
国立大学法人東京大学生産技術研究所

実建物の配置を再現した天井、 設備機器等の大規模振動台実験を台湾で実施

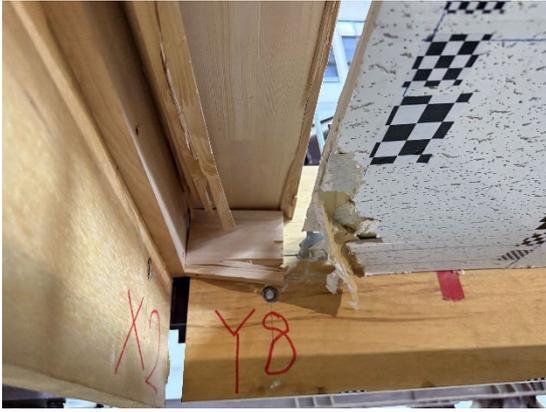
間仕切り壁や外周壁と接する部分では、衝突による天井パネルの損傷がみられました（図11）。加振によって、天井の野縁受けと野縁を接続しているクリップが外れ（図12）、加振を繰り返すことでクリップが外れた範囲が拡大して、天井面のたわみが増大していく様子が確認されました（図13）。フェーズ2では、最終的に中央部分が落下しました（図14）。

図 11 外周壁と天井パネルの衝突

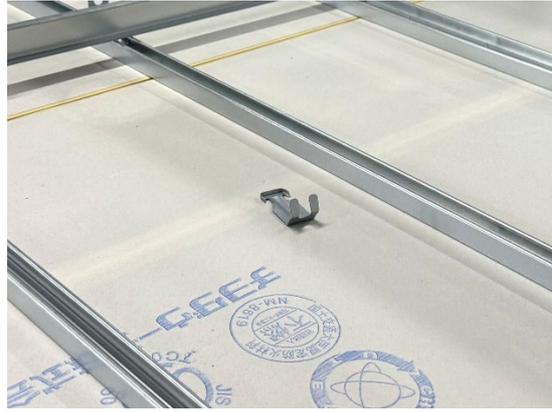
図 12 クリップの外れ

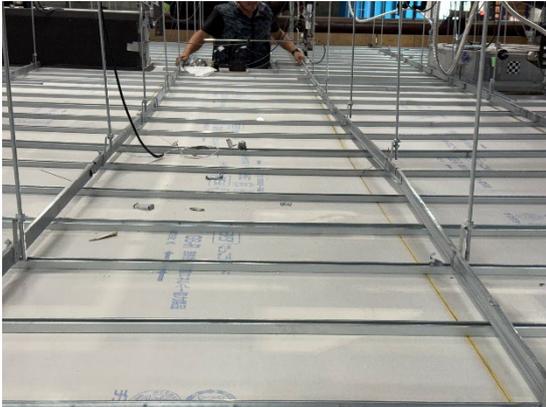
図 13 天井のたわみ

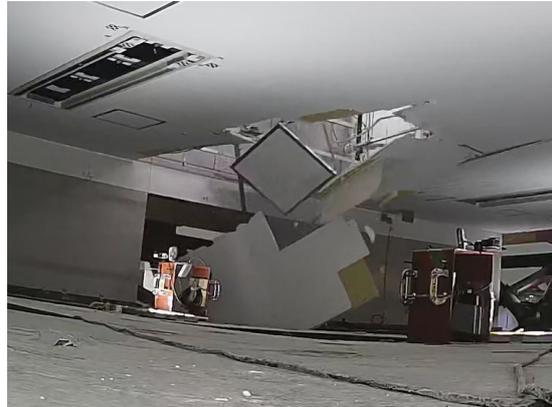
図 14 天井の落下

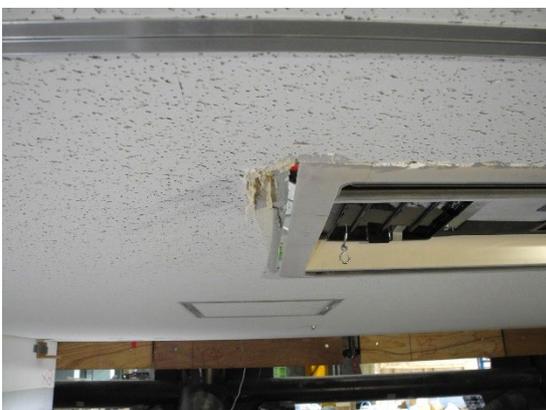
Room A と B に設置した空調室内機とファンコイルユニットでは、天井との衝突が多数回みられ、衝突により天井パネルが損傷しました (図 15)。加振によって、振れ止めの座屈 (図 16)、吊りボルトを受ける金物の損傷がみられ (図 17)、フェーズ 2 では、全熱交換器の吊りボルトが破断に至りました (図 18)。防振ゴムを設置したケースでは、防振ゴムが大きく変形した様子が確認されました (図 19)。また、冷温水管のフレキシブルパイプが損傷して、気密性確認のために封入していた圧縮空気がリークしました (図 20)。

図 15 空調機器と天井パネルの衝突

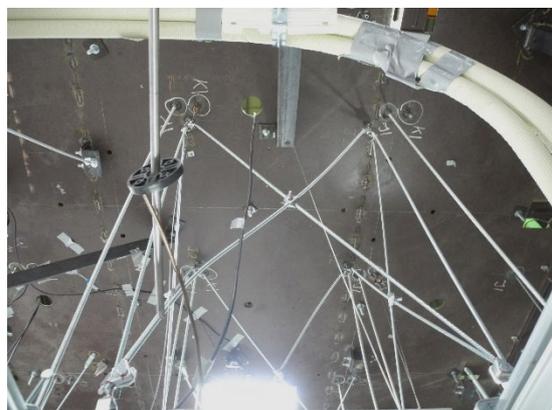
図 16 空調機器の振れ止めの座屈

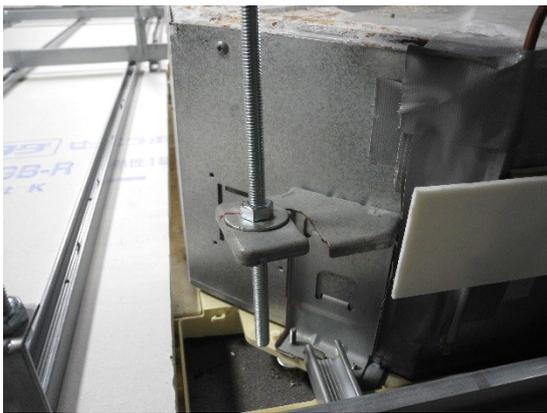
図 17 吊りボルト受け金物の損傷

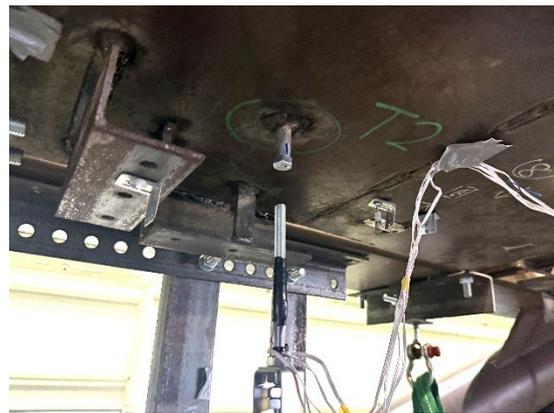
図 18 全熱交換器の吊りボルトの破断

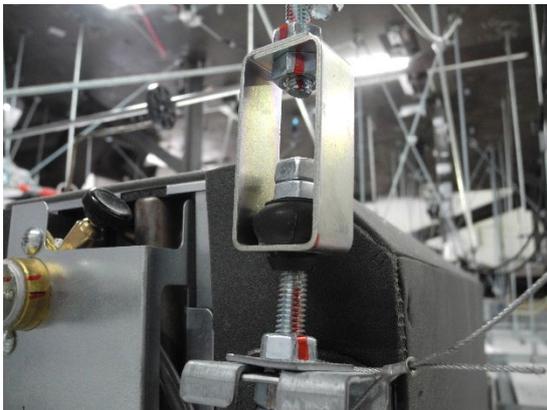
図 19 防振ゴムの変形

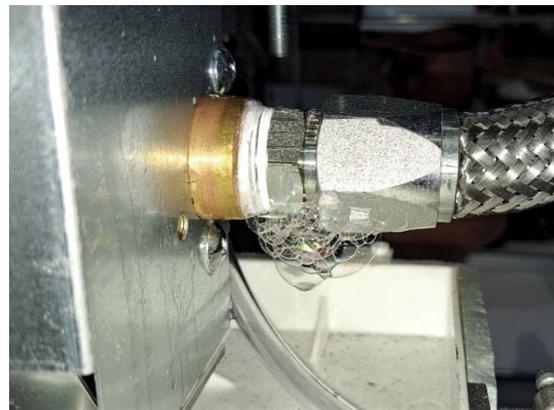
図 20 エア漏れ
