プレス発表資料

平成20年9月25日
独立行政法人 防災科学技術研究所

E-ディフェンスを用いた橋梁耐震実験 現在の技術基準によるRC橋脚の震動実験結果について

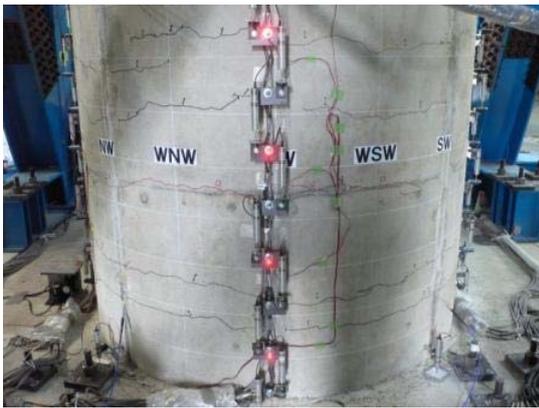
(a) 1回目加振後

8月26日の実験では、兵庫県南部地震レベルの加振を2回実施しても大きな破壊には至らないことが確認されました。（写真2参照）

- 1回目加振後：クラックは生じているが、大きな損傷は認められなかった。
- 2回目加振後：クラックは進行しているが、かぶりコンクリート（鉄筋より外側のコンクリート）の崩落は認められなかった。金属ハンマーによる打撃音では、一部にかぶりコンクリートの浮きの疑いが認められた。

写真 2 : 8月26日実験後のRC橋脚基部の損傷

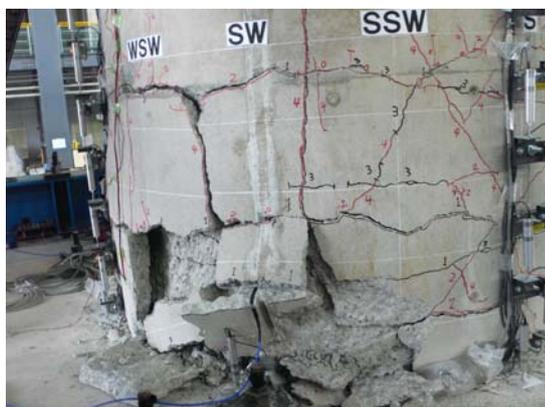
9月2日の実験は、大きな地震を受けた後の試験体の耐震性能の限界を検証するためのもので、実験の結果、ある程度の損傷が生じたものの、上部構造物の支持に十分な耐力を有していることが確認されました。（写真4，5参照）

・かぶりコンクリートがはがれている
写真4：9月2日1回目実験後のRC橋脚基部の損傷

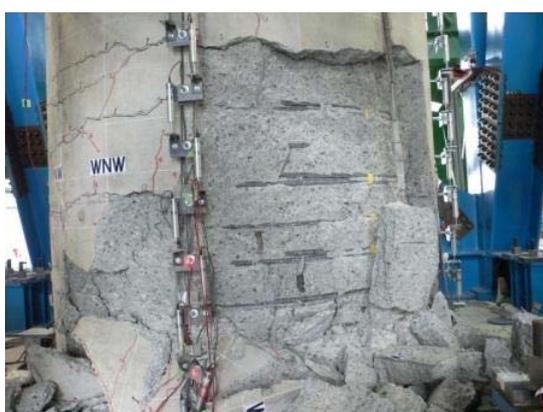
(a) 2回目加振後

- ・ 2回目加振後：かぶりコンクリートがはがれているが、軸方向鉄筋の変形(座屈)は認められない。
- ・ 3回目加振後：かぶりコンクリートが全周にわたってはがれ、内側の軸方向鉄筋の一部も露出した。かぶりコンクリートがはがれた位置での軸方向鉄筋には曲がり変形(座屈)が認められたが、縦方向鉄筋の破断やゆるみは認められなかった。

写真5：9月2日実験後のRC橋脚基部の損傷

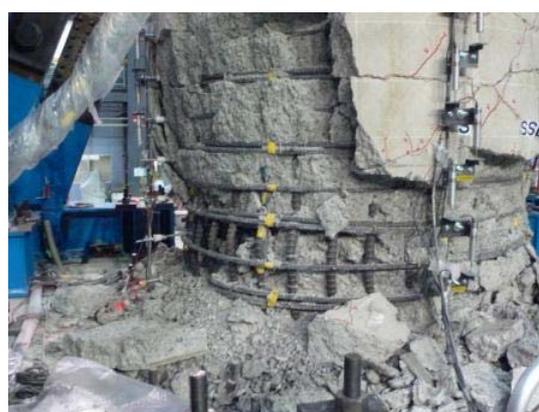
(b) 3回目加振後

また、震動台上の最大加速度は橋げた方向 1104gal、橋げた直角方向 880gal、上下方向 380gal（速報値）で、橋脚頂部では、橋げた方向 2365gal、橋げた直角方向 1205gal、上下方向 978gal が計測されました。橋脚頂部は加振中に最大、橋げた方向に 562mm、橋げた直角方向に 359mm 動き、最終的には元に戻らず、橋げた方向 109mm、橋げた直角方向 76mm の変形が残りました。
