2015年7月20日 みなかみ町の斜面崩壊

現地調査日－2015年7月28・29日

調査員－若月 強・竹田 尚史・青木慎弥・佐藤昌人（水土砂ユニット）
山田 隆二・飯田 智之（災害リスクユニット）

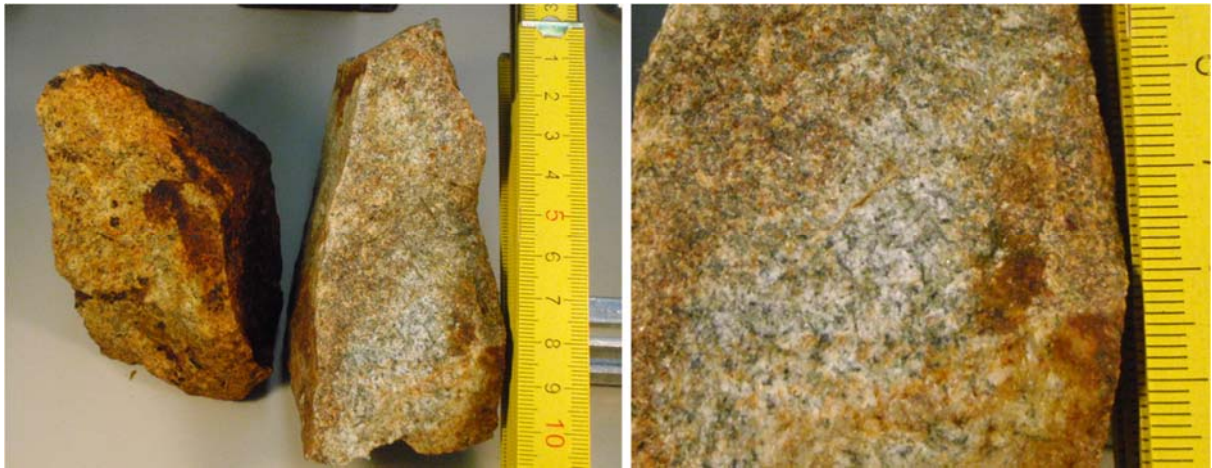
A崩壊地は、若干フォルンフェルス化した土合花崗閃緑岩の分布域に形成されているようである。写真1に示すように構成鉱物は細粒でありやや斑状組織を示す。

写真 1. 崩壊地 A の基盤岩石(崩壊面に露出する風化岩盤)

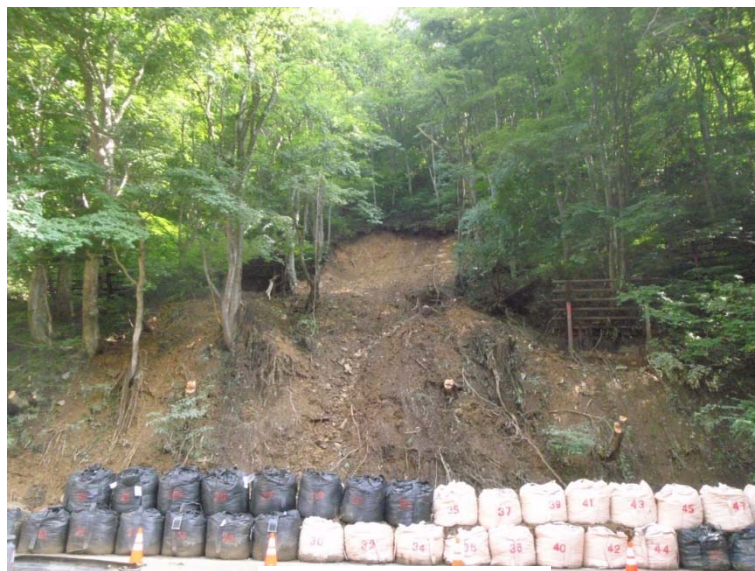
その結果、崩壊は、斜面上部（150729-1 より上部）の急勾配斜面ではなく、斜面下部（150729-1 より下部）の緩勾配斜面で発生したことがわかった。崩壊地の斜面勾配は 37.6° 、崩壊厚は約 1.2m（崩壊深は約 1.5m）、崩壊長は約 20m、崩壊幅は約 15m であった。

写真 2. 崩壊地全景.

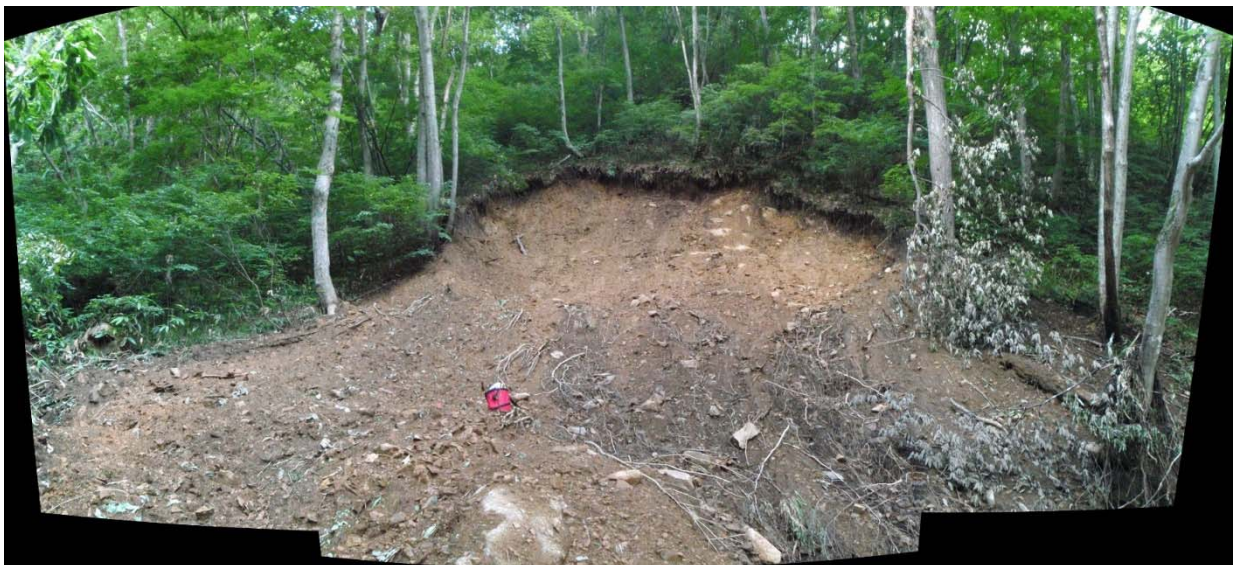
写真 3. 崩壊源.

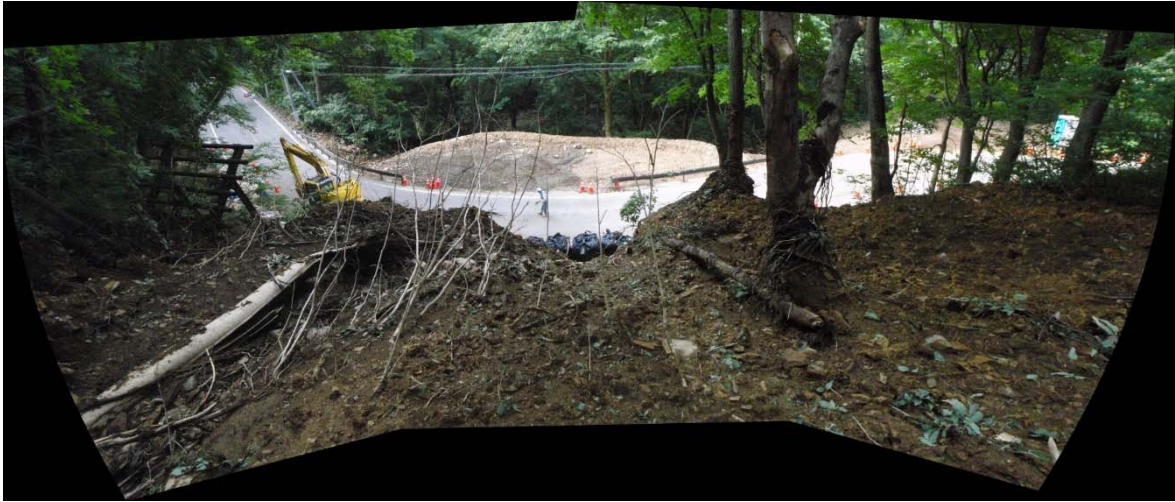
写真 4. 崩壊源から下方を見る.

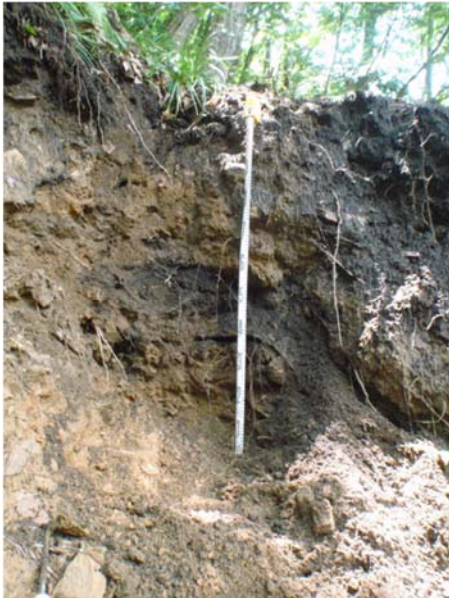
トレンチ観察によると、崩壊地の表層土層である運積土は、礫混ざり土である（図 4 の TEST SITE(soil layer)、写真 5 左）。土壤硬度（山中式）は 1.4 kg/cm^2 とかなり小さく、透水性はかなり大きいと考えられる。写真 5 左の地表面から 50～60cm の深度にある黒色の腐植土は運積土によって埋積されている。一方、すべり面の土層は粘土質であり、表層土層と同様に運積土と考えられる（図 4 の TEST SITE(slip plane)、写真 5 右）。土壤硬度（山中式）は 3.3 kg/cm^2 と小さいことから、せん断強度が小さくて透水性が大きいと考えられる。なお、崩壊面には、岩盤が露出している場所が、崩壊面内上部を中心に崩壊面の約 10～20%存在する。

写真 5. (左)表層土層(運積土), (右)すべり面の土層(運積土).

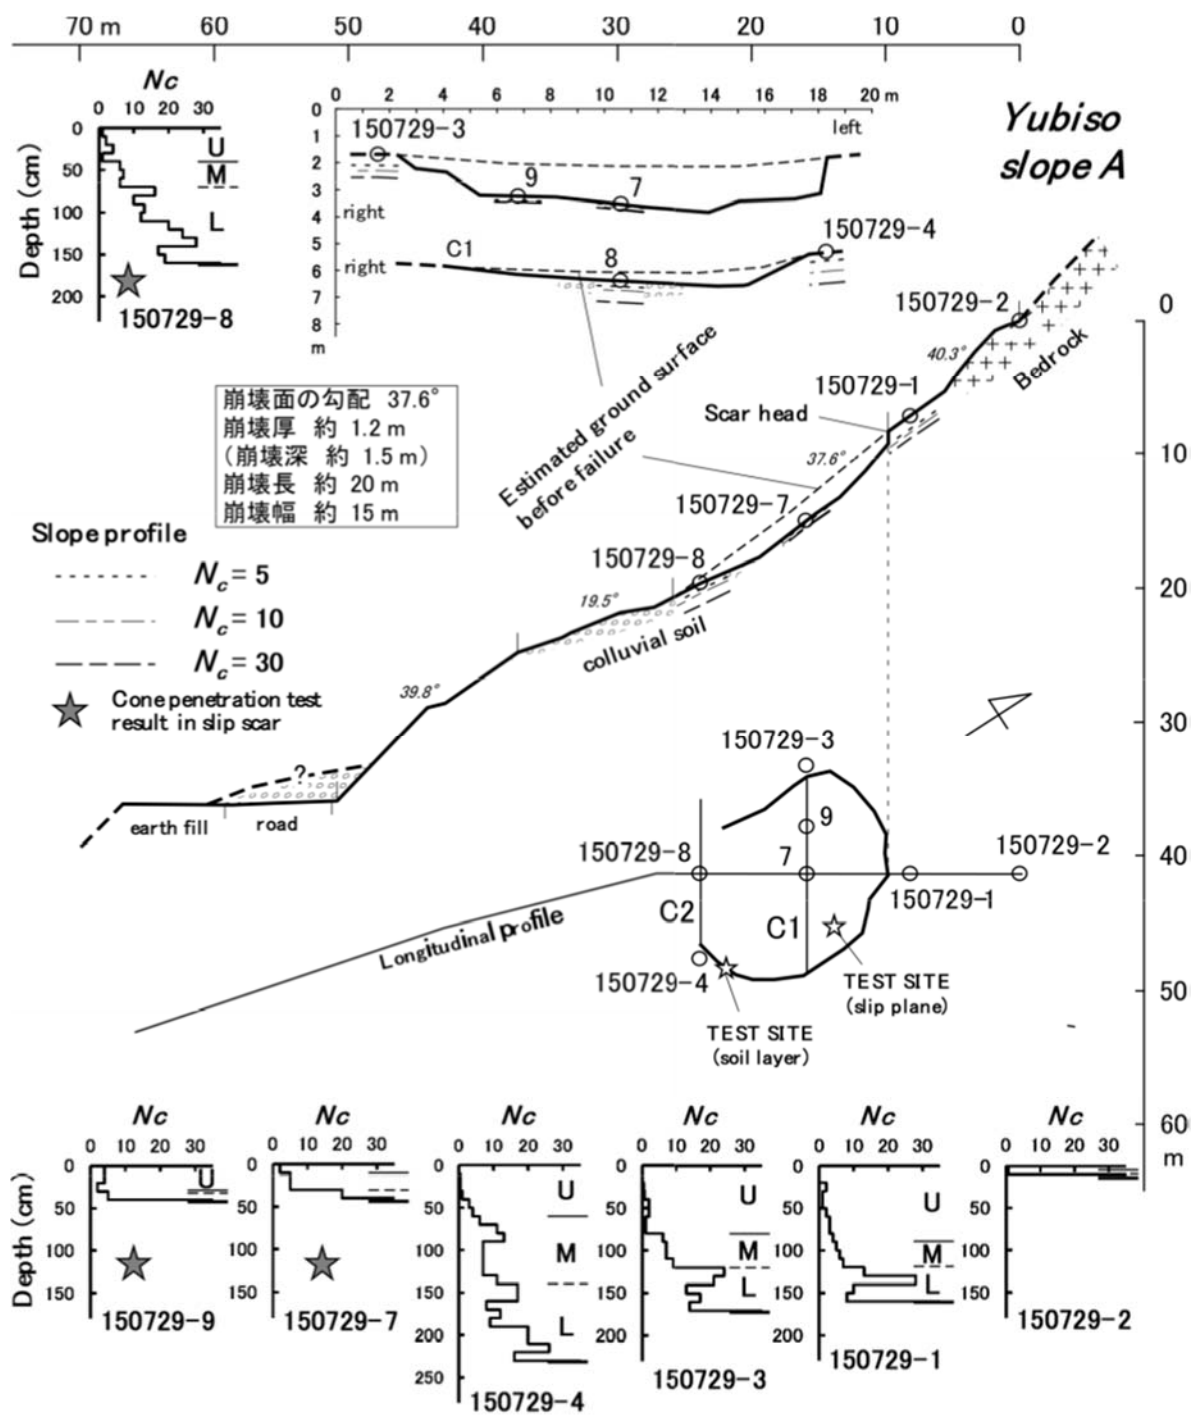
図 4. A 崩壊地の崩壊形状と土層構造.

簡易貫入試験から、崩壊面（150729-7, 9）には軟弱な U 層（運積土）と M 層（運積土主体で風化土も含む）がほとんど存在しないことが分かる。150729-8 は崩壊面内にもかかわらず、U 層と M 層が若干厚くなっているが、これは崩土である。一方、崩壊地以外（非崩壊部）の土層に関しては、崩壊地に隣接する 150729-1, 3, 4 の土層には、0.6～0.9m の U 層、0.3～0.8m の M 層、1.2～1.4m の U+M 層が存在している。このことから、M 層がすべり面（崩壊面）になってその上部の U 層と M 層のほとんどが崩れ落ちたと考えられる。非崩壊部の U+M 層の厚さ 1.2～1.4m は、崩壊形状から推定した崩壊深 1.5m とほぼ一致する。また、崩壊面の土層（150729-7, 9）には L 層がほとんど存在していないことから、崩壊面より深部への雨水の浸透はかなり困難であったと考えられる。

斜面部位による土層厚の差異に関して、150729-2, 1, 3, 4 の順に斜面下部に向かうほど、土層（ここでは U+M+L 層、又は M+L 層）が厚くなっていることがわかる。この範囲では、斜面下部に向かうほど緩勾配になっているため表面侵食は不活発であると考えられる。そのため、斜面下部には運積土（U 層～M 層）が溜まるとともに、風化残積土（M 層下部～L 層）が発達したと考えられる。150729-8 の L 層が厚いのは、斜面下方に位置するためであろう。なお、崩壊面より上部斜面は著しく急勾配であり、樹木は密に生えているものの、地表面には岩盤が露出している場所が多い。
