災害調査 秋田県東成瀬村椿川雪崩災害調査 (2016. 12. 22)

研究代表	雪氷防災：安達 聖	実施期間	平成 28 年度
研究参加者	雪氷防災：小杉 健二, 阿部 修

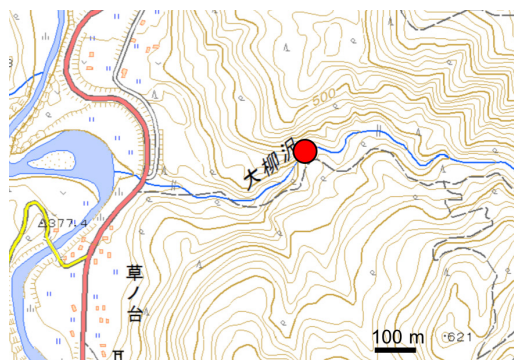
調査箇所：秋田県東成瀬村椿川の大柳沢（図1）

図1 雪崩発生地点（赤丸印）

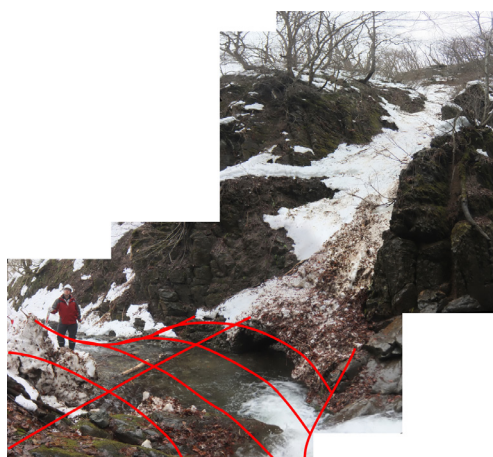
雪崩が発生した地点は南向きの谷状の地形で、谷の幅は約5m、傾斜は約40度であった（図2）。斜面の地肌が露出し、デブリに葉や土砂が混ざっていることから全層雪崩が発生したと考えられる。破断面は確認することができなかったが、図1から発生区の標高差を大きく見積ると100m以上になると推測された。調査時にはデブリは埋没者の救助と、川の流れにより消失していた。図2中の赤線は聞き取り調査により推測されたデブリの形状である。デブリの体積は約50m³と推測され、周辺に残ったデブリの密度は600kg/m³に達し、非常に重く硬かった。

図2 雪崩発生区（赤線：デブリ推定図）

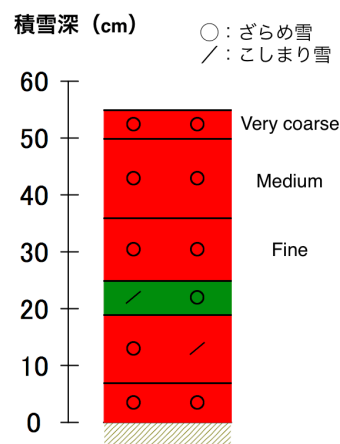
図3に雪崩現場周辺の平地で行った積雪断面観測結果を示す。積雪深は55cm、雪質はほぼ全層で硬度の小さいぬれざらめ雪であった。秋田県内では平年よりも気温の高い日が続いており、斜面上の積雪が急激にぬれざらめ雪に変質し、全層雪崩を引き起こしたと推測される。雪崩が発生した12月21日には雪崩注意報が出されていた。

図3 積雪断面観測結果
