5. 災害調査 長野県戸狩温泉スキー場雪崩調査 (2017. 2. 14)

研究代表者	雪氷：阿部 修	実施期間	平成 28 年度
研究参加者	雪氷：平島寛行、本吉弘岐 森林総合研究所：竹内由香里

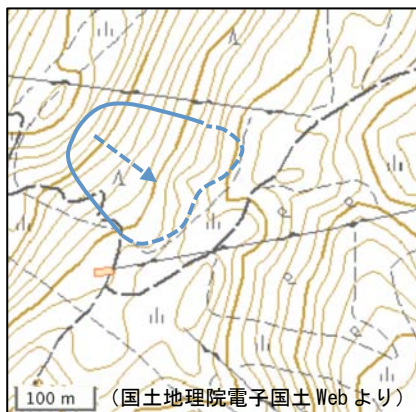
図1 雪崩範囲

2月14日に雪崩調査および発生区の上部破断面と下流部の斜面で積雪断面観測を行った(図1、2)。今回発生した雪崩は誘発による面発生乾雪表層雪崩であった。なお、12日15:30ごろ北側に隣接する斜面で自然発生の表層雪崩があった。

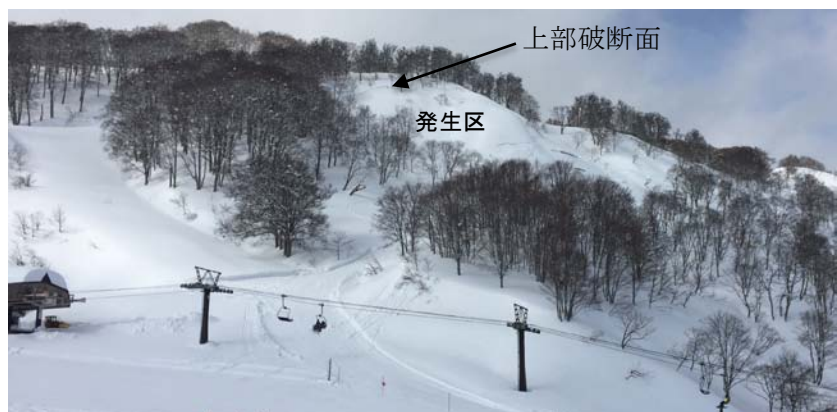
図2 雪崩発生区

雪崩は高木のない斜面で発生し(図2)、大半は斜面途中にある凸部付近で停止し(図3)、一部はさらに下流で停止した。上部破断面(標高930m、傾斜角37度、東南東向き)での観測から、積雪深は360cm、滑り面は高さ303-305cmにあるクラスト状のざらめ雪層であり、その上のこしまり雪層が弱層であることがわかった(図4上段の矢印)。崩落した表層部の厚さは45cmで、上載荷重と剪断強度から求めた積雪安定度(SI)は4.2であった。この値から通常なら比較的安定していると判断されるが、その直下にざらめ雪層が存在したことから誘発雪崩が発生したと見られる。また、下流部(標高850m)でも同様の層構造が観測された(図4下段の矢印)。なお、雪崩堆積区の密度は神室型スノーサンプラーが挿入できないほど硬くなっていた。

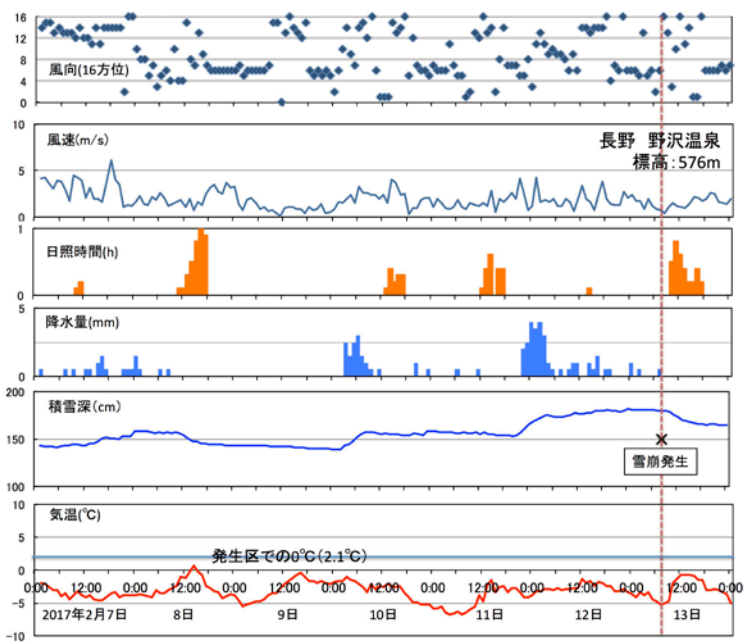
図5 野沢温泉アメダスの気象データ

最寄りのアメダスの観測点である野沢温泉の気象データ（図5）によれば、積雪深は現地より少なめに観測されているが、10日と11～12日にまとまった降雪があり、滑り面となったざらめ雪層が形成されたのはその間に気温上昇が見られる11日と判断される。
