5. 災害調査 膜構造建築物周辺の積雪調査 (2014. 2. 19-21)

研究代表者	雪氷：中村一樹	実施期間	平成 25 年度
研究参加者	雪氷：阿部 修・佐藤研吾

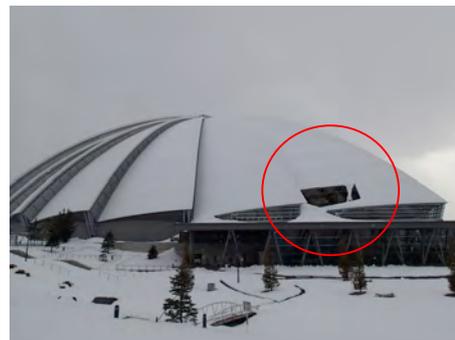
図1 損傷した幕構造物（○印）

破損した構造物の直ぐ側の地上で測定された積雪重量は71kg/m²（積雪荷重0.7 kN/m²）であり、この程度の荷重が屋根上に均等に積もっても破損することはないと考えられる。図1のように破損した個所は全体の一部であり、破損の理由は、破損個所が降雪時の卓越風向の風上側にあたりこのシート部に特に多くの積雪がもたらされたためと、いったんシート部に積もった積雪が滑落し破損部に集中して過大な荷重となったためと考えられる。なお、図1の堆積部には融雪ヒーターが設置されていたが、今回の大雪はこの能力を超えるものとなった。

以上のことから、膜構造の建築物の問題点として、特にその風向や屋根雪の滑落による2次堆雪により、大きな偏荷重が生じる恐れがあることを念頭に、設計あるいはメンテナンスを行う必要があることが浮き彫りになった。

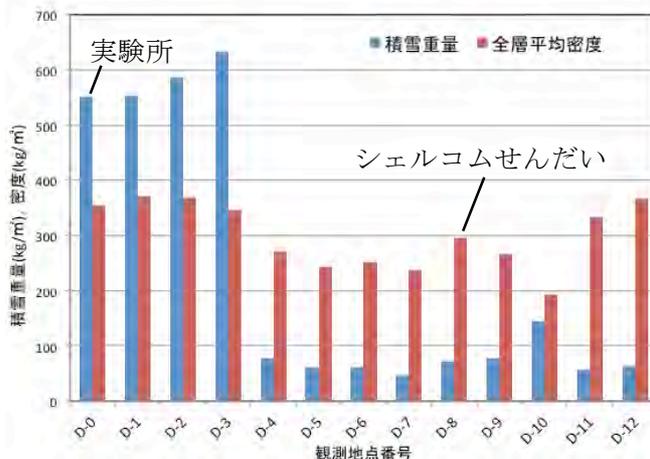
周辺の積雪調査から、宮城県側の積雪重量は標高の高いD-10（389m）を除くと47~77 kg/m²であり、場所による違いはさほど大きくなかった（最大/最小の比=1.6倍：図3）。なお、南側に位置するD-11およびD-12は地面に接する積雪がざらめ雪となっており、一部融雪水が流出して積雪重量が減少したものと思われる。宮城県側の全層平均密度は237~366 kg/m³であり、特に宮城県南部のD-11およびD-12では融け水を含んでざらめ化が進み、334、366 kg/m³と高くなっていた。

図3 各調査箇所における積雪重量と全層平均密度
