中越地震二次災害 斜面崩壊地における全層雪崩調査報告書 1

長岡雪氷防災研究所

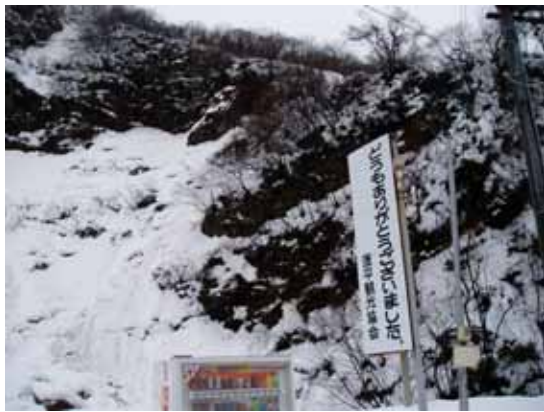
3

急な斜面をもつ斜面崩壊地(図1、図2、図3の紫の四角、40度以上の傾斜をもつ崩壊地)において、雪崩によって地表面が露出している箇所が多くみられた(写真1-3, 1-5, 1-6)。また、写真1-9, 1-11, 2-5, 2-11では雪に土壌が混じっており、表層土壌を削りながら雪崩れた様子がみられる。調査を行った1月17日は通行できたが、もう少し大きな雪崩が発生するとデブリが道路を塞ぎ、通行止めになる恐れのある斜面も数ヶ所見られた(写真1-14, 2-8, 2-10)。また、写真1-9, 2-3のように下流に建築物があるところでは、大規模な雪崩が発生すると被害が出る恐れがある。この他にも、地震で弱った地面に生えている木に雪が積もることによって起こった倒木(写真1-1)や、蓬平の高龍神社付近で土砂崩れ防止用のブロックが一部損壊している様子(写真1-12)が見られた。また、地震によって雪崩予防柵が損壊し、防止機能が著しく低下していると思われる斜面も見られた(写真2-9)。
