災害調査 鳥取県日南町三吉における水路溢水にともなう土砂災害調査 (2016. 1. 29)

研究代表者	雪氷防災：石坂雅昭	実施期間	平成 27 年度
研究参加者	雪氷防災：伊藤陽一

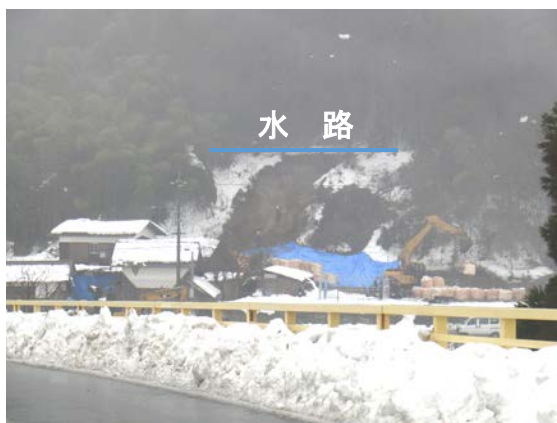
被災家屋の裏山斜面にはコンクリート製開水路 (最大幅約 140 cm、深さ約 100 cm) があり、水路の側壁と水路から下方の斜面が幅約 7 m、長さ約 10 m (広域消防署発表で崩壊土砂量約 150 m<sup>3</sup>) にわたり崩壊していた (図 2)。また、被災箇所以外の斜面にも溢水による融雪または小規模な崩壊痕が観察された。水路上部の斜面には竹林や針葉樹が繁茂しており、雪崩が発生したような痕跡はみられなかったが、水路の一部に浅いながらも雪が堆積していたことから、樹木の冠雪や水路脇に堆積した雪などが水路中に落下した可能性が考えられる (図 3)。なお、現場の地質は表層が黒ボク土、深部は風化花崗岩とみられ、また現場一帯の広い範囲には斜面から流出したとみられるマサ土が多量に堆積していたことから、非常にもろい地質であると思われる。

図 2 斜面崩壊の様子

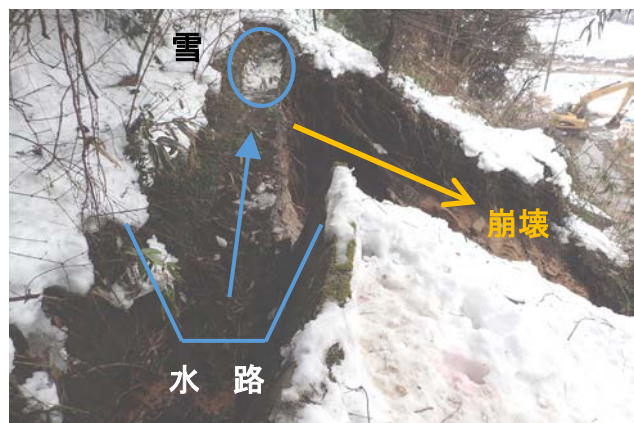
斜面崩壊時の水路の状況は不明であるが、開水路に雪が混入した場合に発生する水位変化について、除排雪用の流雪溝に関する研究例を参考にすると、一般に急勾配の流雪溝では水位が低く雪が底面に付着して水路閉塞をおこしやすいため無雪時の約 2.5 倍まで水深が増加する。一方、緩勾配 (1/500 以下) では水深が比較的高く雪塊が浮遊状態で流れやすいため水深の増加は 1.4 倍程度との実験結果がある<sup>2)</sup>。本事例の水路はほぼ等高線に沿って敷設されており (図 1 参照) 後者の場合に相当する。実際に、発電所上部の水槽水位が崩壊前に徐々に上昇して平常時の約 1.4 倍に達し、斜面崩壊後に一気に水位が減少したデータ (日南町役場より) もあり、水槽と水路の水位変化が一致するか検討の余地があるものの、水路の水位も同様に増加していた可能性が考えられる。さらに、水路末端の発電用取水設備の存在により雪が流出せず水路内に貯留されやすいこともあり、雪が浮遊して水位上昇・溢水した状態が長時間継続し、斜面への水の浸透による地盤の脆弱化が進んだのではないかと推測される。

図 3 水路内部と崩壊の状況 (水路上流側から撮影)
