6 災害調査 課題名 夜越山スキー場雪崩調査 (2006. 2. 19)

研究代表者	雪氷防災：佐藤威	実施期間	平成17年度
研究参加者	雪氷防災：望月重人

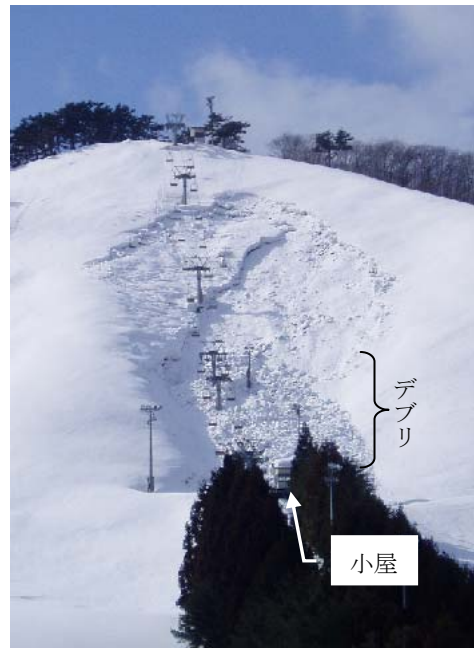
2006年2月19日に現地調査を実施した。発生時から調査時の間に新たな降雪があったため、地肌は隠れて見えなかったが、雪崩の範囲は目視で確認できた(写真1)。150mほど離れたゲレンデ脇の斜面において積雪断面観測を行った。測定項目は、雪質、雪温、含水率(目視)、積雪相当水量である。また、雪崩跡の測量を行った。

写真1 新雪が積もった雪崩の跡

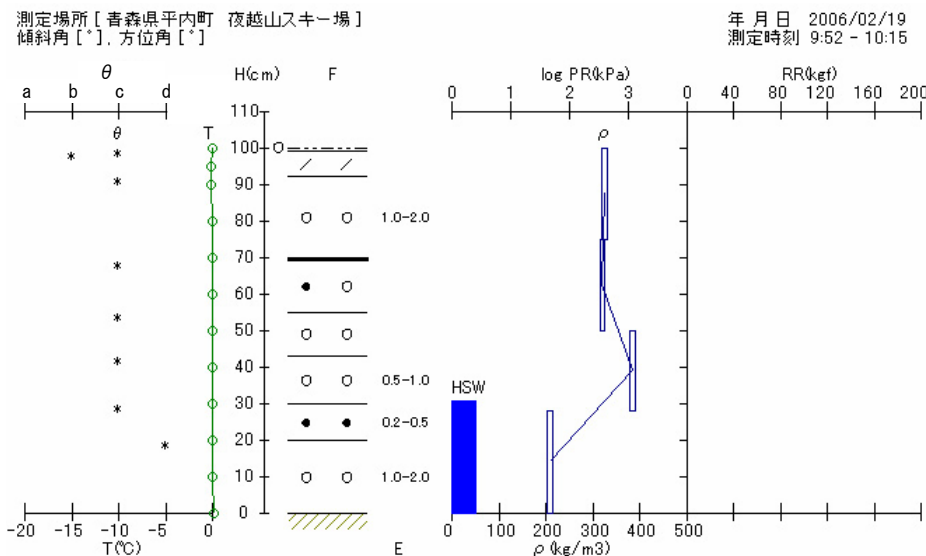
断面観測の結果を図1に示した。積雪深(鉛直方向に測定)は100cmで、表層は新雪及びしまり雪であったが、92cm以下は一部氷板やしまり雪層があるもののざらめ雪が大半を占めていた。雪温は、表層付近の薄い層で0℃以下であったのを除いたほかはすべて0℃であった。目視で求めた含水率は「ぬれている」が多かったが、特に、最下層には非常にぬれている低密度のざらめ雪であった。アメダス(青森)の記録によると、2月14日から15日にかけて気温が上昇して最高気温が9.1℃まで達し融雪が進行したのに加え、8mmの雨が降ったことで、積雪のざらめ化と湿潤化が進み傾斜角が30~35°の斜面において全層雪崩が発生したものと考えられる。

図1 断面観測結果  
ただし含水率θは、  
a：乾燥、b：湿っている、  
c：ぬれている、  
d：非常にぬれている
