# 建物被害について

2016年7月15日

「平成28年(2016年)熊本地震」報告会  
～防災科学技術研究所 この3ヶ月の取り組み～

# 平成28年熊本地震 現地調査

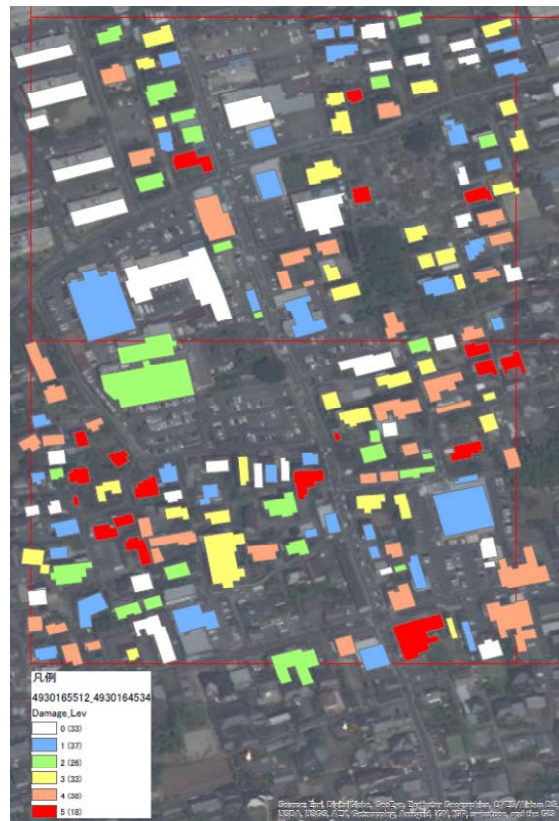
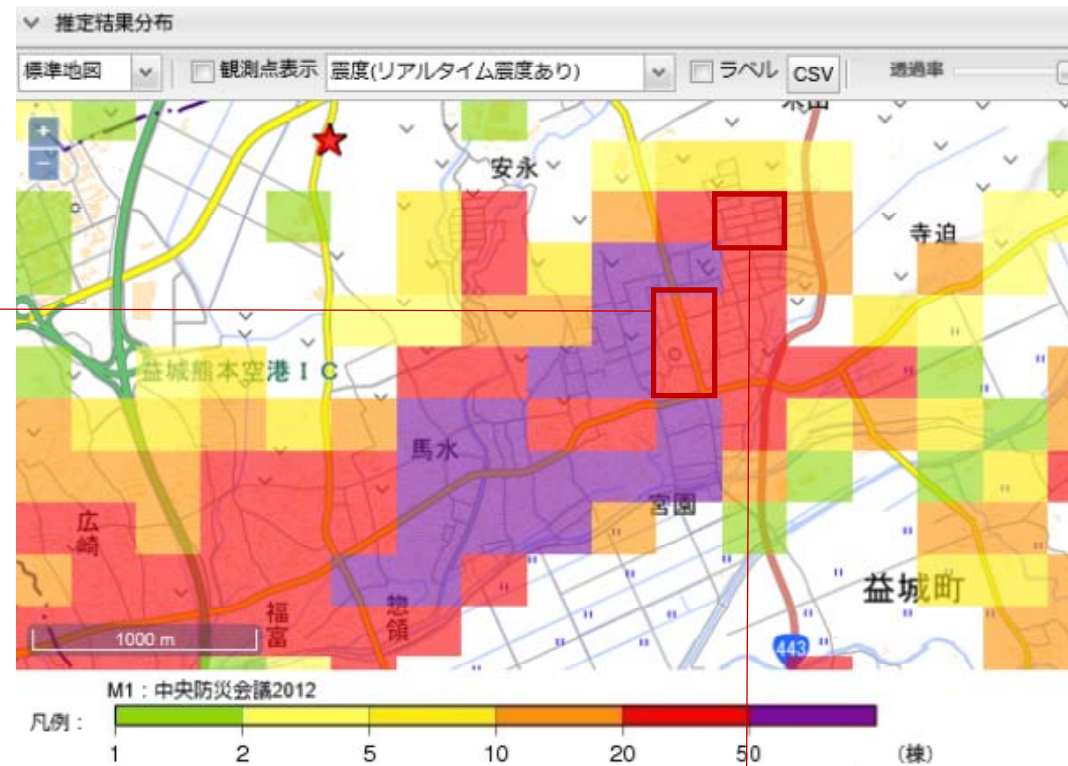
## ＜益城町役場周辺＞

| 調査箇所 | 調査棟数 | 全壊棟数<br>(岡田高井のD4、D5) | 当該地域の計測震度 |
|---|---|---|---|
| 益城町役場周辺 | 185 | 56<br>全壊率(30.3%) | 6.7<br>(本震:益城町宮園) |

益城町役場周辺では、新耐震の建物でも、全壊(D4、D5)が出ている。

建物構造別では、全壊(D4、D5)の多くは、木造で出ている。

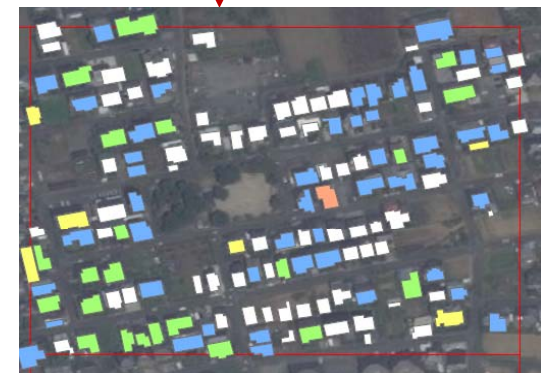
## ＜辻の城公園周辺＞

| 調査箇所 | 調査棟数 | 全壊棟数<br>(岡田高井のD4、D5) | 当該地域の計測震度 |
|---|---|---|---|
| 辻の城公園周辺 | 141 | 1<br>全壊率( 0.7%) | 6.5<br>(本震:Kik-net益城) |

辻の城公園周辺では、全壊は1棟(D4)のみである。

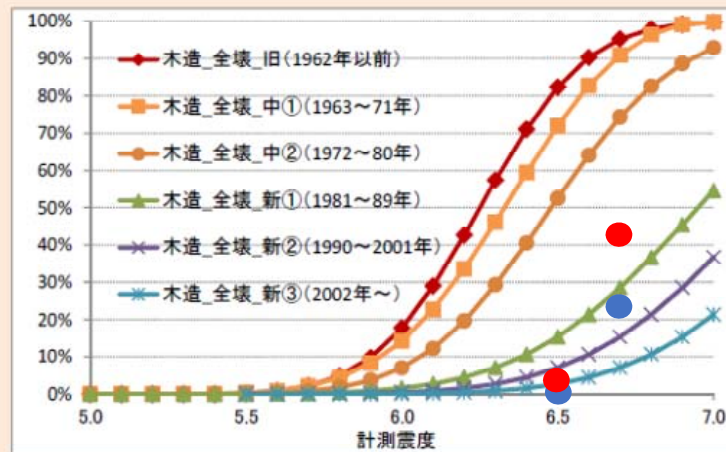
図 全壊率曲線(木造)

今回の悉皆調査は、計測震度が得られている地点の周辺で行った。  
(本震の計測震度は、益城町役場6.7、辻の城公園6.5)  
地震被害推定システムに組み込まれている5つの全壊被害率曲線のうちの1つ  
(中央防災会議2012)と、今回調査の全壊率を比較した。
