平成23年 1月28日  
独立行政法人 防災科学技術研究所

### 雪崩発生の瞬間を捉えることに成功

# 雪崩発生瞬間を捉えることに成功

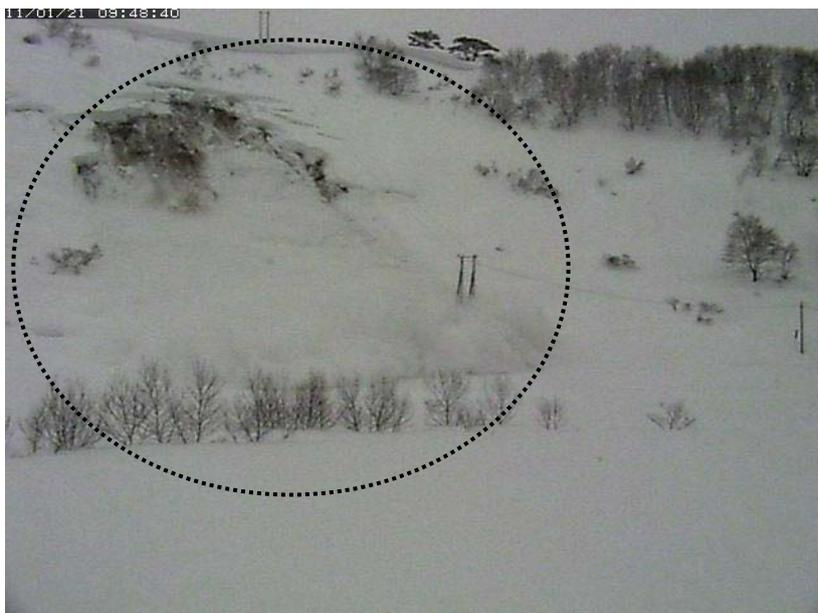
写真1 ビデオカメラで1秒おきに捉えた運動中の雪崩の1コマ

これまで、爆発物やスキーヤーなどにより誘発された雪崩をビデオカメラで撮影した例は多数ありますが、自然発生する雪崩の運動を詳細に捉えた例は日本で数例しかありません。雪崩発生時の積雪深は1.7メートル、気温はマイナス2.9度、崩落した雪のほとんどは乾雪で底面部分に年末に積もった湿雪が見られました。1秒および10分ごとに得られた画像からは、斜面上の積雪にできた亀裂がしだいに拡がり、積雪を支えていた低木が倒伏したことにより、支持力を失い一気に崩れ落ちたものと推定されます。なお、この雪崩が引き金となって斜面頂部に発達していた雪庇(せっぴ)\*の一部が崩落し、二次的な雪崩も発生しました（写真2）。

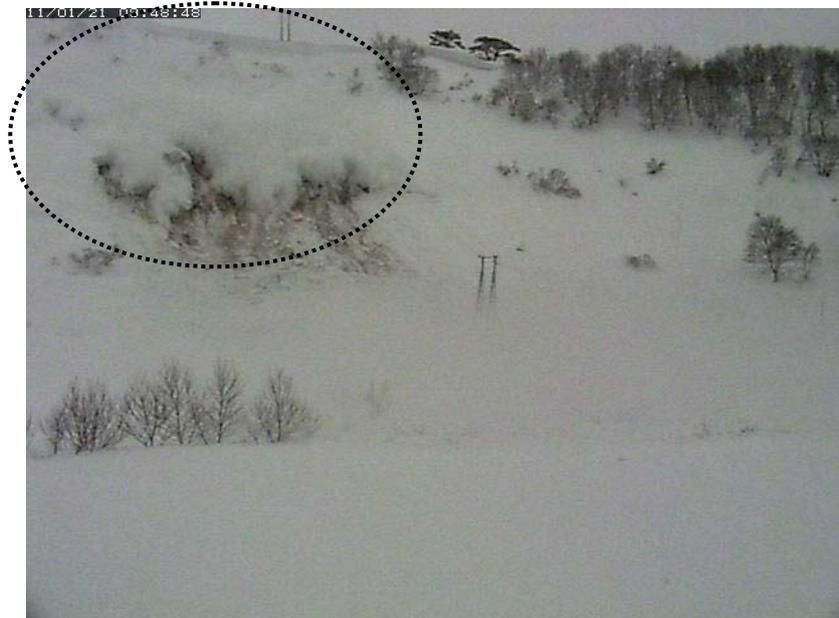
\*雪庇(せっぴ)：山の稜線などの風下側にひさしのように形成される吹きだまりの一種。これが崩落することが雪崩発生の引き金となることもある。

写真2 雪庇の崩落により発生した二次雪崩

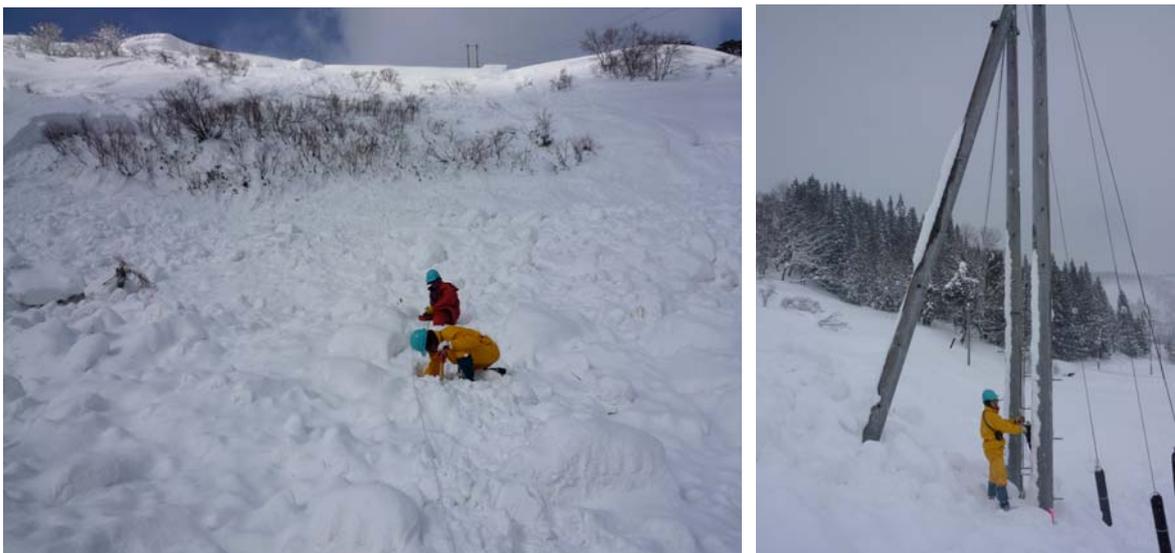
発生直後の調査では、最初の雪崩の発生域の範囲は約40メートル四方で、崩落した雪の体積は約2400立方メートルと見積もられました(写真3左)。この雪崩の始動直後の速度は時速31キロメートルで、約200メートル流下して停止しました。その後が発生した二次雪崩の体積は不明ですが、速度はさらに大きく、時速43キロメートルでした。これから推定される衝撃圧は小さく見積もって45キロパスカル(1平方メートル当たり4.6トン)となります(写真3右)。

写真3 雪崩の調査(左)と電柱に残された衝突跡(右)

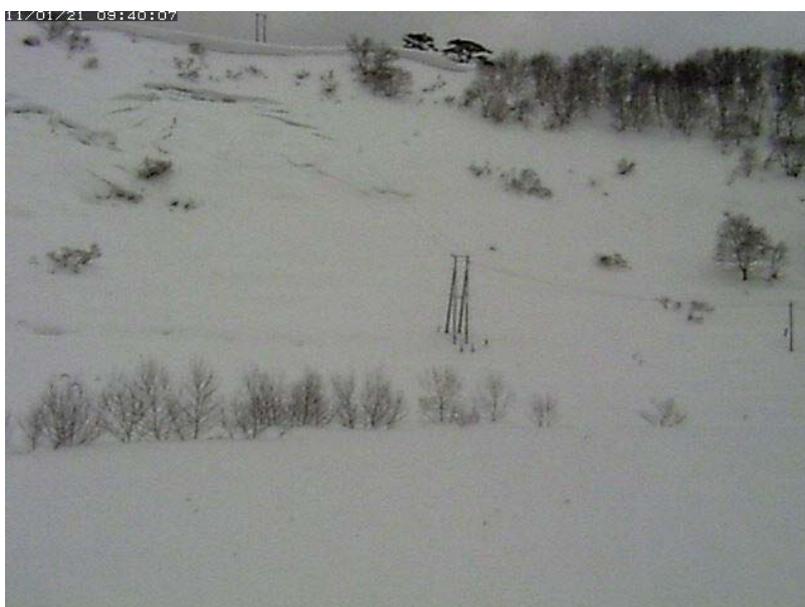
発生直前の画像からは、斜面積雪に多数のクラックが入っていることがわかります（写真4）。このクラックは前日に出現し、しだいに拡がっていたことから、斜面に生えている低木が倒伏しアンカーの役目を果たせなくなり、支持力を失った積雪が一気に崩落したと推定されます。厳冬期にこのような乾雪全層雪崩が発生するケースはまれで、今冬は一気に根雪となり、それが年末の気温上昇に伴い、積雪底面にもろいざらめ雪ができた後、ほぼ間断なく多量の降雪が続いていることが要因としてあげられます。特に、斜面上にできたクラックが拡がりつつあるときは、同様の雪崩が発生する可能性があります。なお、これとタイプの異なる表層雪崩についてはこのような前兆現象は現れませんが、多量の降雪があるときは危険度が高い状態にありますので、これにも嚴重な注意が必要です。

写真4 発生直前の雪崩斜面の様子

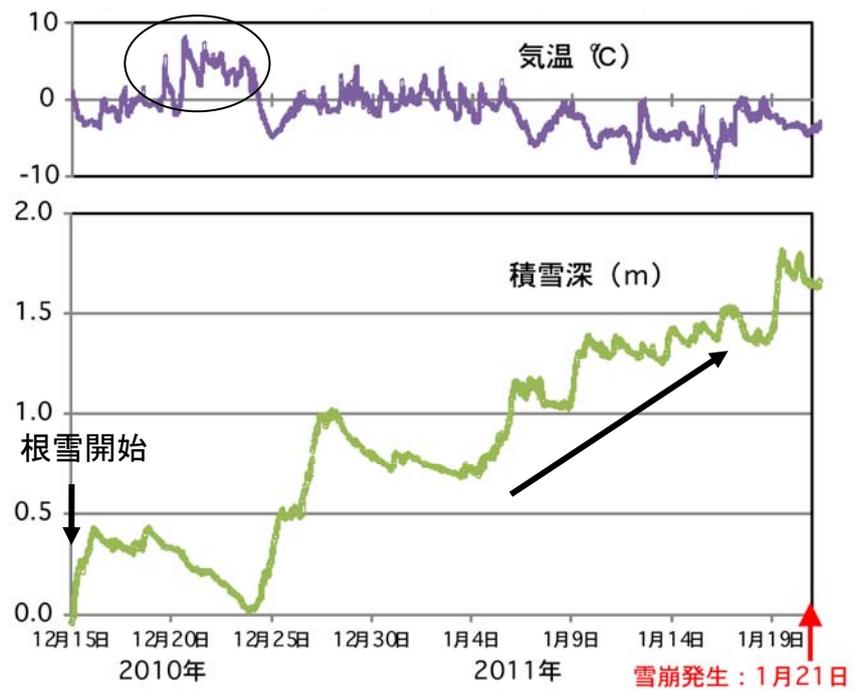
図1 雪崩斜面付近での根雪開始から雪崩発生時までの気温（上段）と積雪深（下段）
