## 6 災害調査 課題名 八甲田山系前嶽雪崩調査 (2007. 2. 15)

研究代表者	雪氷防災：阿部 修	実施期間	平成18年度
研究参加者	雪氷防災：小杉健二、上石勲、弘前大学理学部：力石國男、石田祐宣

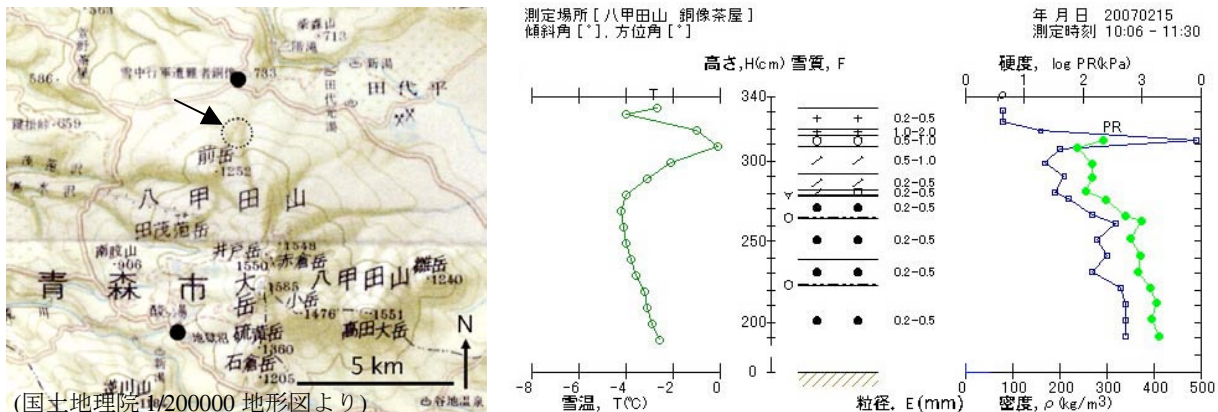
現地に近い銅像茶屋では雪面より54cm下（高さ279cm）に‘こしまり雪’と‘こしもざらめ雪’からなる弱層が認められた（図2～4）。その下にはクラスト（凍結したざらめ雪）があった。また、弱層の雪温は氷点下で、乾き雪であった。銅像茶屋（710m）と酸ヶ湯温泉（910m）での弱層の剪断強度と雪崩発生日における上載荷重から積雪安定度SIを推定すると、2.2～4.1となる。ただし、この場合の斜面傾斜角は山頂付近の35°とした。これまでの研究によれば、雪崩発生時のSIはほとんどのケースで2以下となっている。この条件が満たされるためには、雪崩発生地点での剪断強度は同等とすると、上載荷重は各観測場所の1.1～2.0倍の必要があるが、雪崩発生付近は吹きだまりの発生しやすい場所であることから、吹きだまりによるこの程度の増加はあり得ると考えられる。以上の観測結果から、雪崩の種類は乾雪表層雪崩であったと考えられる。

図1(左) 雪崩被災推定場所(点線○印)、●印は積雪観測場所(北側が銅像茶屋)。図2(右) 銅像茶屋での断面観測結果(高さ180cm～雪面333cm)。高さ310cm付近の雪温が0°Cになっているのは雪崩発生日の気温上昇によるもの。その下には氷点下の積雪層がある。高さ282～279cmにこしまり雪とこしもざらめ雪の混合層からなる弱層が認められた。

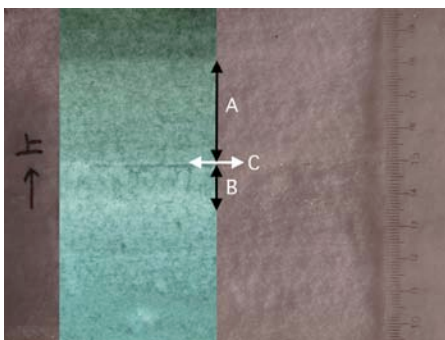
図3(左) 銅像茶屋の弱層の拡大写真(透過光と反射光の合成)。A: こしまり雪とこしもざらめ雪からなる弱層、B:クラスト。クラストの上にごく薄い氷板あり。Cは特に弱い弱層(高さ279cm)。

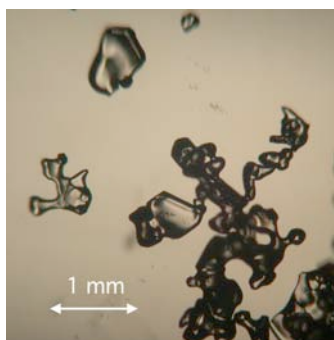
図4(右) クラスト直上の雪粒子。こしもざらめ雪が見られた。
