6 災害調査 岩手県八幡平恵比須沢雪崩調査 (2005.1.24)

研究代表者	雪氷防災：小杉健二	実施期間	平成16年度
研究参加者	雪氷防災：阿部 修

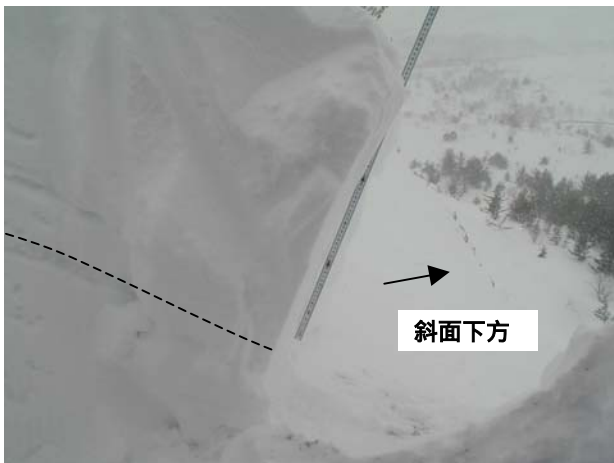
破断面近くにおいて積雪断面を観察したところ、積雪層の中程の高さにあるしまり雪とざらめ雪の層境界が、雪崩の滑り面となったことが分かった(図2)。滑った層の厚さは80cmであった。積雪断面観測の結果を図3に示す。底面付近を除き、積雪のほとんど全層で雪温は0以下であり、乾雪であった。雪崩の種類は、面発生乾雪表層雪崩であると推定される。

図2 破断面近くの積雪断面の写真。滑り面となった、しまり雪とざらめ雪の層境界を破線で示す。

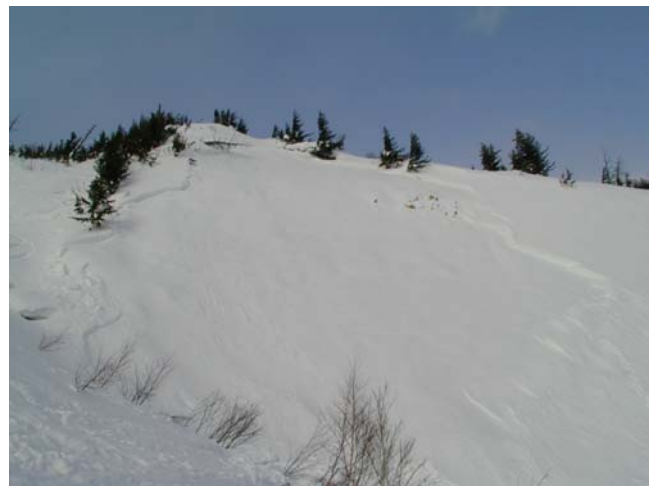
雪崩跡の規模は、幅50m、長さ100mであった。雪崩が発生した斜面は、南向きの平面状となっていて、傾斜は40度である。上部の稜線付近に針葉樹とわずかな低木が見られるが、斜面の大部分に植生は見られなかった(図1)。

図1 雪崩跡の全景写真。

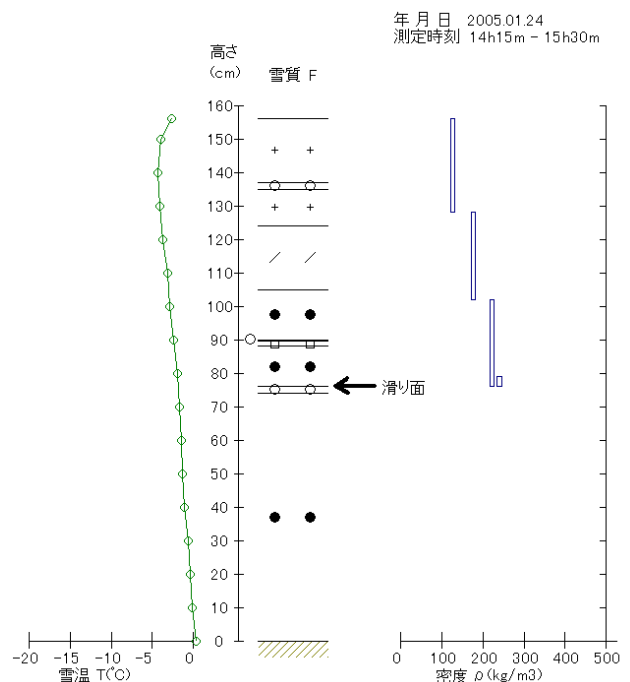
図3 積雪断面観測の結果。縦軸は地面から鉛直にとった高さ。
