3.4.5 木造建物の耐震性に関する中規模震動台実験

(a) 業務題目 木造建物の耐震性に関する中規模震動台実験

本報告では、2003年2~3月に東急建設技術研究所で行われた、木造住宅を想定した実大振動台倒壊実験の結果を用いて、2階建て木造建物の倒壊過程について整理する。

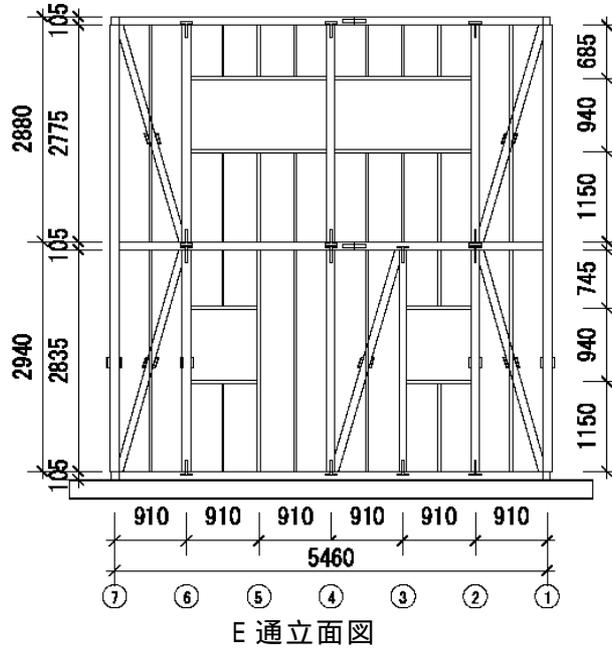
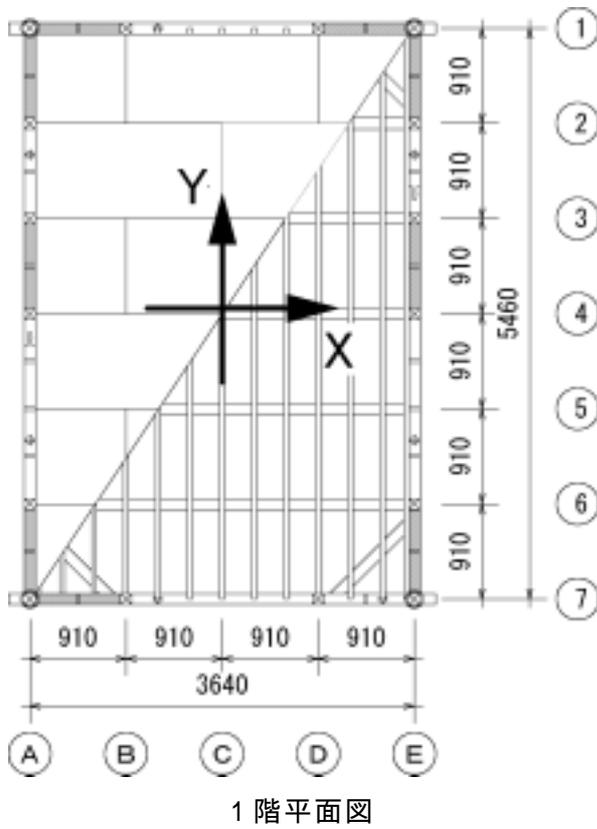
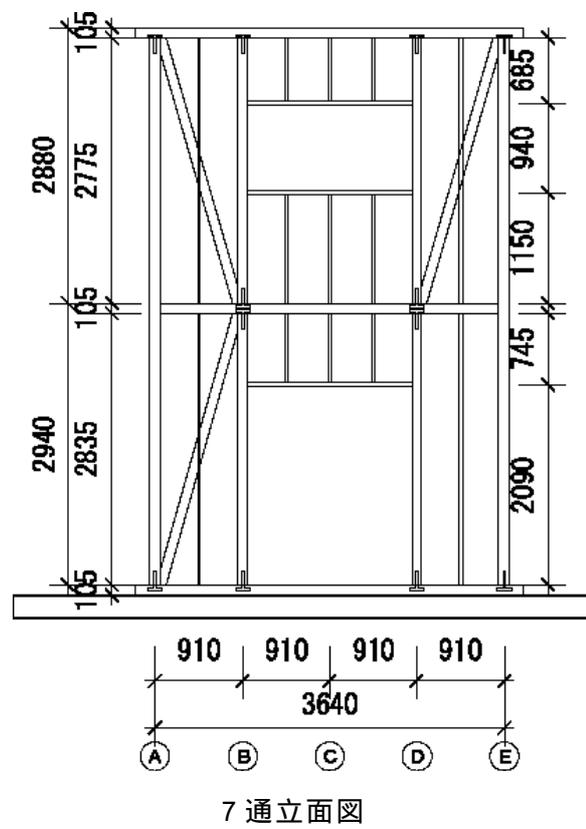
図 1 多方向試験体平面図・立面図

多方向試験体は、幅3640mm、奥行5450mmの平面をもつ、階高1階2940mm、2階2880mm、高さ5820mmの2層の建物である。建物は、1981年耐震基準改正以前の仕様とし、1979年公庫木造住宅工事共通仕様書に準ずるようなものとした。

試験体の平面図、立面図を図 1 に示す。

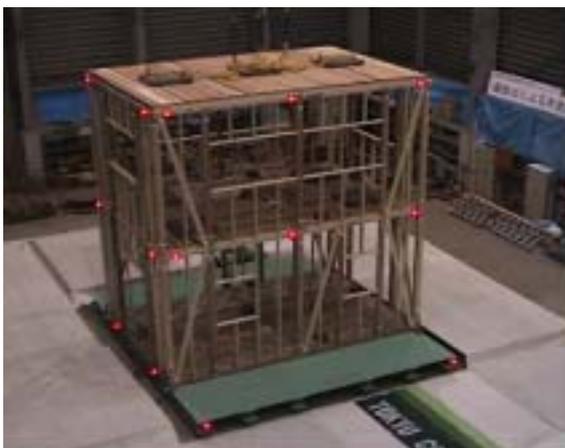
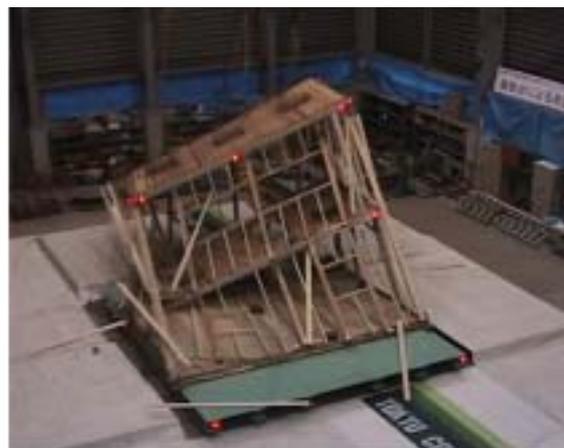
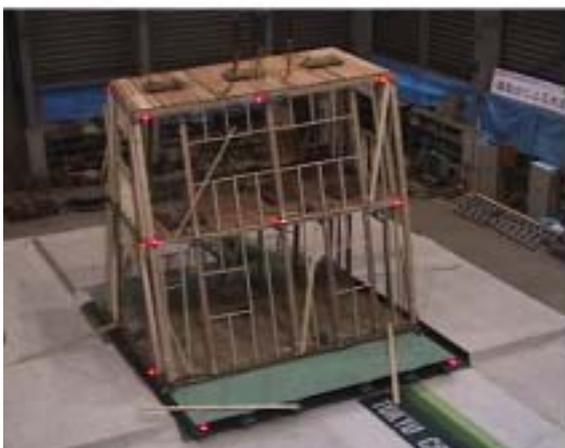
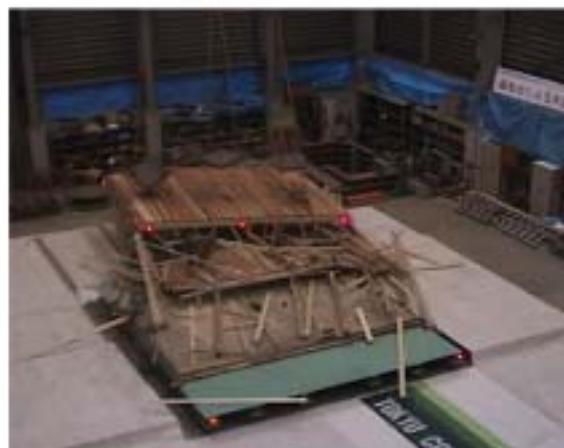
写真 1 NO.3 の倒壊過程

多方向試験体で X 方向成分を入力した No.1、No.3、No.4 のうち、No.1、No.3 は、JR 鷹取フルスケール加振で倒壊した（写真 1）が、XYZ 方向 3 次元入力試験体 No.4 は、1 回目の加振では倒壊しなかった。倒壊しなかった No.4 の加振後の X 方向残留層間変位は、1 階で -356.5mm(1/7.4rad.)、2 階で -314.9mm(1/9.1rad.)と大きな変形を残した写真 2 (1)。

倒壊した試験体は、いずれも 1、2 階が同時に平行四辺形になるような形で倒壊した。No.3 の試験体では、偏心によるねじれの挙動も見られた。

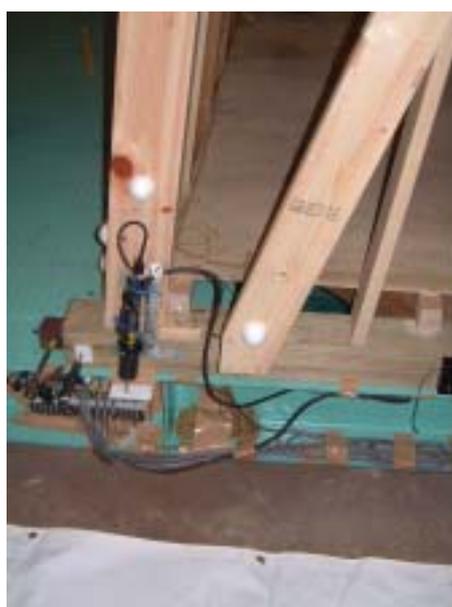
(2)脱落した筋かい

倒壊した No.1、No.3、倒壊しなかった No.4（写真 2 (1)）とも加振中に、X 方向の壁構面に配置された筋かい（1 階 3 本、2 階 4 本）はすべて外れたり、座屈したりして機能しなくなった。特に、釘打ち接合のため引張力がかかるときには、かなり早い時間に抜け出していた。また、本試験体では、木摺や面材が張られていないため筋かいの面外変形への拘束が小さく、抜け出した後踏み外すと、筋かい全体が外れ落ちた（写真 2 (2)）。柱頭部分では、梁との接合に用いた羽子板金物の拘束が強いためか、中通りの柱は梁下で折損した（写真 2 (3)）。しかし、4 隅の通し柱は桁材のホゾが抜け出す被害は見られ

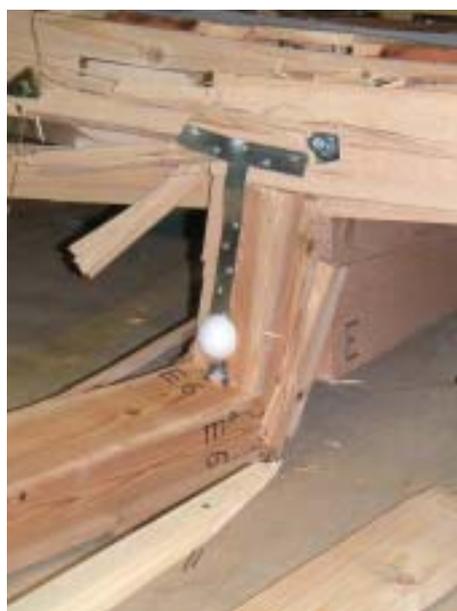
(3)柱頭の曲げ破壊

たが、倒壊時の衝撃で折れたと考えられるものを除いて折損していなかった。

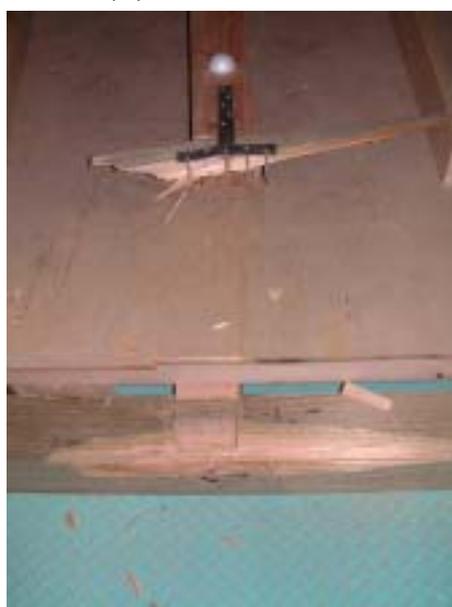
(4)割れた土台

最終的に倒壊するときには、土台が柱と接合されている T 型金物の釘位置で割れて柱が転倒した（写真 2（4））。

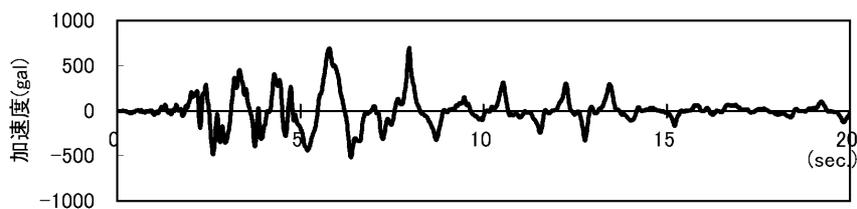
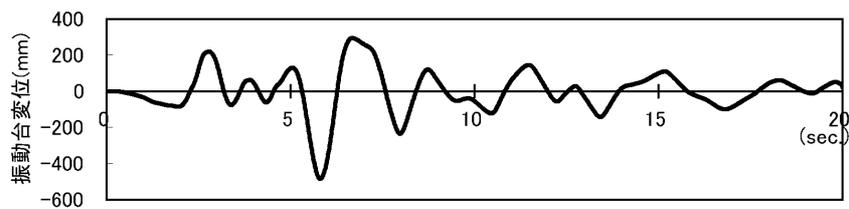
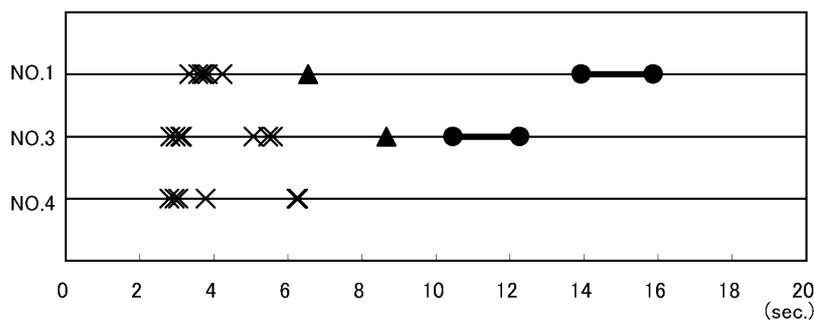
図2 試験体の挙動と被害

図 2 (3) に各試験体の倒壊開始時刻と倒壊時刻を で示す。倒壊開始時刻は、振動台の動きに無関係に一方向に変形しだした時刻を示し、倒壊時刻は屋根面が着地した瞬間を表す。

NO.1、No.3 とともに倒壊し始めてから完全に倒壊するまで、約 2 秒間かかっており、木造住宅がゆっくり倒壊する過程が見て取れる。

X 方向の壁構面にある筋かい(1 階 3 本、2 階 4 本)が座屈、抜け出し、脱落した時刻を図 2 (3) 中に x 印で示す。最終的には、すべての試験体のすべての筋かいが、加振中に脱落または座屈して機能しなくなっていた。図をみると、筋かいの多くは加振最初の変位ピーク値付近(2.7~4.0sec.)付近で 1 階の筋かいがすべて、筋かいの破損が遅い No.4 の 2 階筋かいでも 6.3sec. までにはすべての筋かいが破損している。No.3、No.4 の試験体では 1 階の筋かいが破損してから 2 階の筋かいが破損するまで時間差があるが、No.1 の試験体では、ほぼ同時に 1、2 階の筋かいが破損している。

このように、2 階の筋かいにも早い段階で破損が生じたことが、最終的な 1、2 階同時崩壊という崩壊形態に繋がったものと考えられる。また、倒壊開始時刻は、10sec. 以降にあり、筋かいがはたらかない状態で入力地震動の最大加速度(正負とも)を経験したことになる。

× は筋かい破損時刻、 △ は柱頭曲げ破壊時刻、 ● は倒壊開始時刻

図 2 中の は、中通りの柱が、柱頭の梁下で曲げ破壊を起こした時刻を示す。

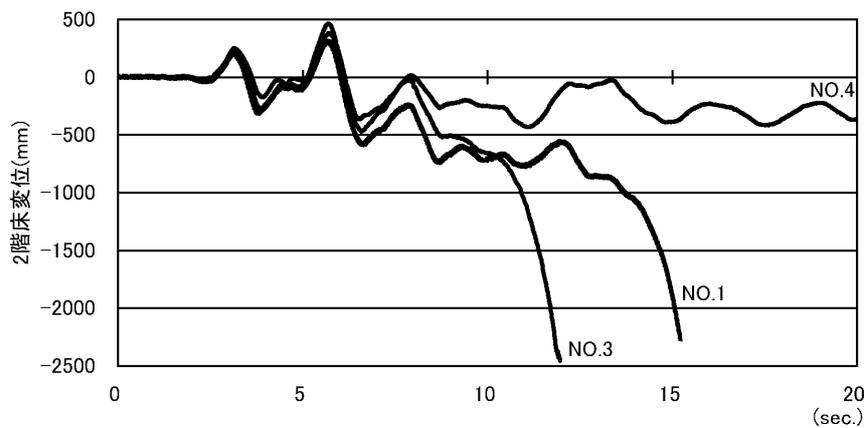
(4) 1階層間変位 (E通1通)

図 2 (4) で比較してみると、柱頭の曲げ破壊は 2 階床の層間変位が 500mm(1/5.9rad.) を初めて超えたときに起きたと考えられる。

図3は、倒壊したNo.3の試験体(XY2次元入力)と倒壊しなかったNo.4の試験体(XYZ3次元入力)の2階床面の軌跡である。これと図2(4)の1階層間変位の時刻歴をみると、倒壊しなかったNo.4の試験体は、振動台加速度が比較的大きい8sec.すぎまでの間、層間変位が他と比べて小さく500mm以下に納まっている。また、逆に倒壊したNo.1、No.3の試験体は約6.5secで層間変位500mmを経験したあと、逆方向へ戻ることができず、X軸の負の領域で振動している。このように、8.0sec.以前の段階における変形量が、損傷の程度や変位の偏りにより、その後の倒壊の有無を左右していることが伺える。倒壊の有無を分ける当該段階での層間変形角の目安は、本実験の場合、およそ500mmである。

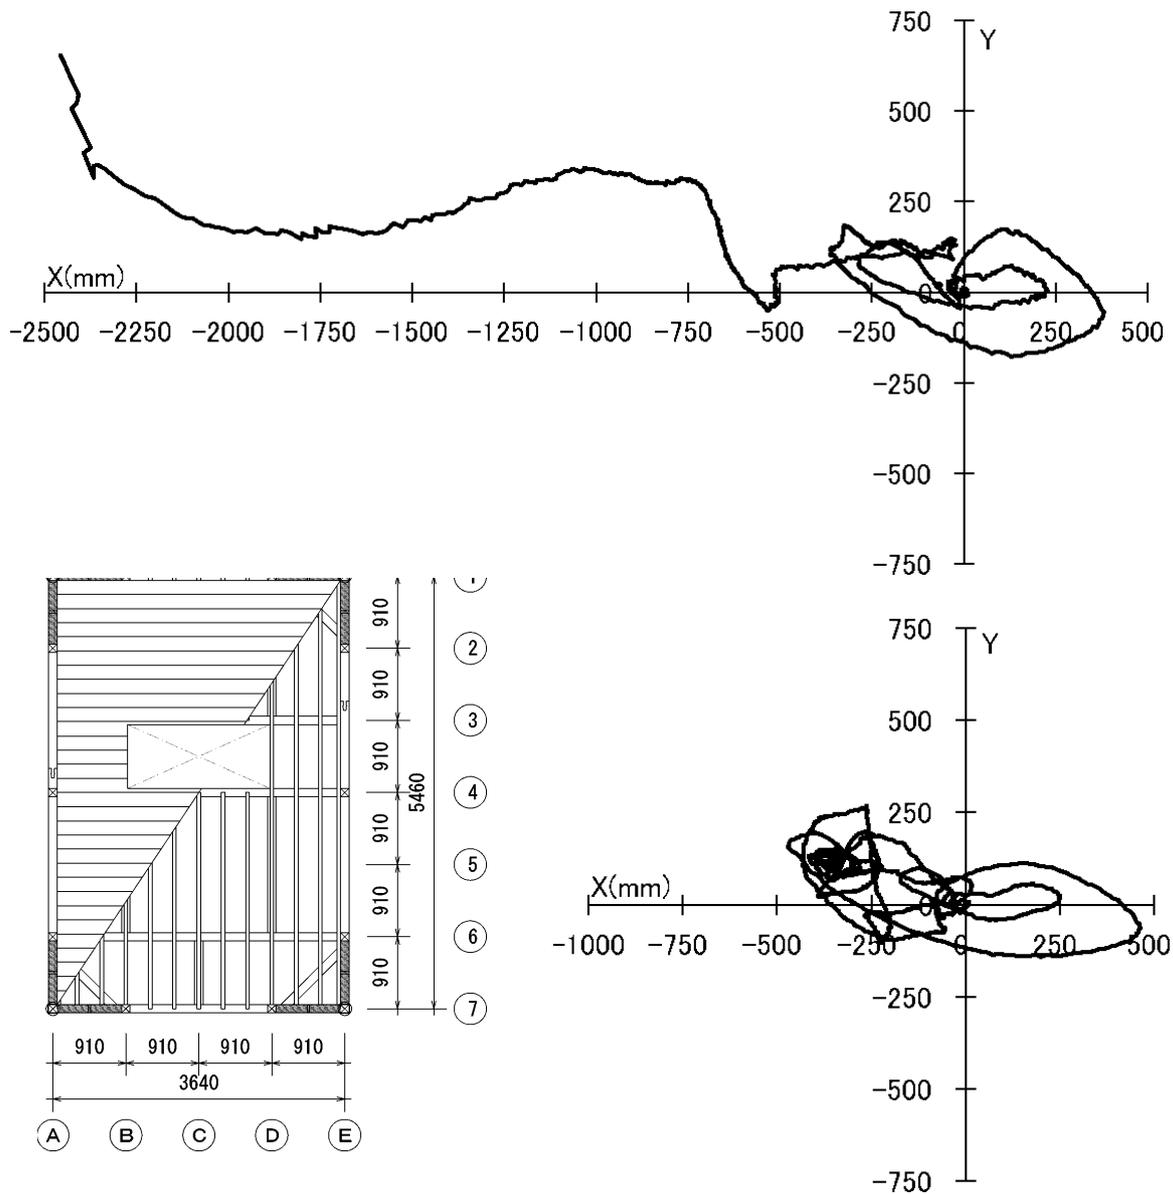
上 No.3、 下 No.4
 図3 2階床の軌跡 (E通1通)

XY 方向 2 次元入力加振を行った No.3 が倒壊するまでの 2 階床面の軌跡は図 3 のようになり、加振の前半では、振幅 25cm 程度の範囲で右回りに回転するように変形し、Y 方向へのふくらみが大きくなるとともに X 方向の振幅も大きくなり、X 軸負の変形から正の変形に戻れないまま、X 軸の負の方向へ変形が大きくなり倒壊している。

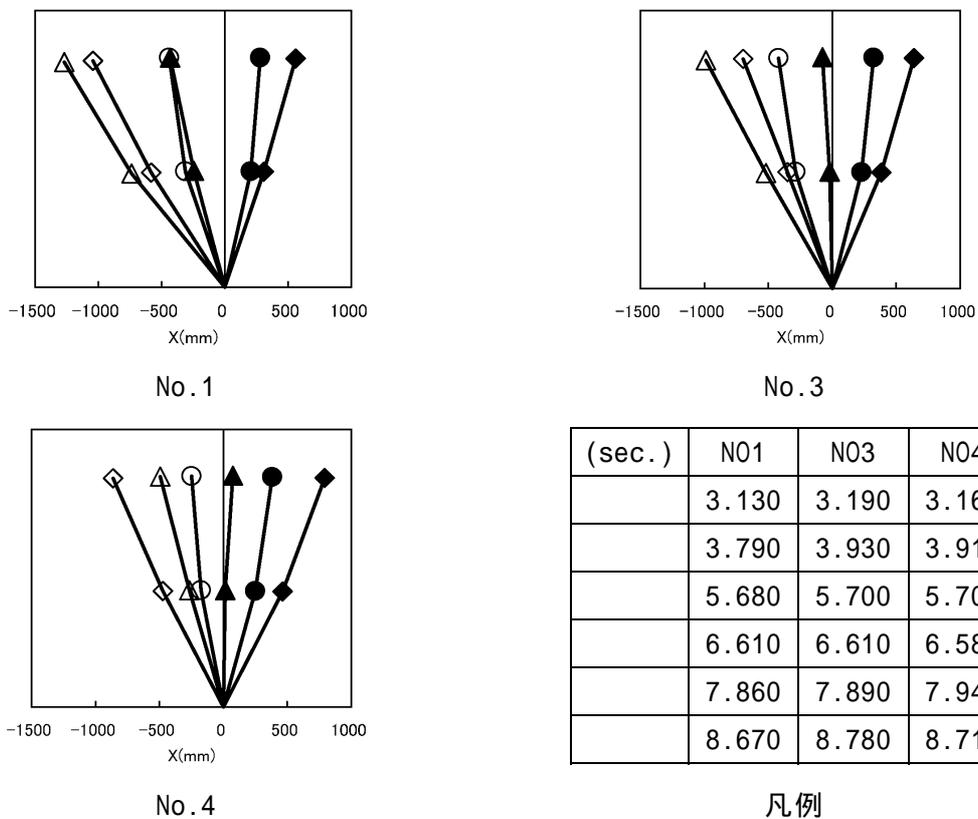
図4 各試験体の極値時の変形

図4に各試験体(No.1、No.3、No.4)の2階床面の変形がピークに達したときの構造物の変形を示す。黒く塗りつぶしたマークは、X軸正方向の極大時、白抜きマークは、X軸負方向の極小時の変形を示す。これによると、最初の正負の極大()、極小()時には、1階の層間変形角に比べて2階の層間変形角が小さくなっているが、これ以降では、1階、2階の層間変形角がほぼ等しく、変形が直線状になっている。いずれの試験体も2.7~4.0sec付近で1階のすべての筋かいが、6.3secまでには2階のすべての筋かいが、座屈または脱落して機能しなくなっている。最初の極大、極小時までは、2階の筋かいが機能して変形を抑制するが、2回目の極大時には2階の筋かいも機能せず、1~2階の変形が直線的になったと考えられる。

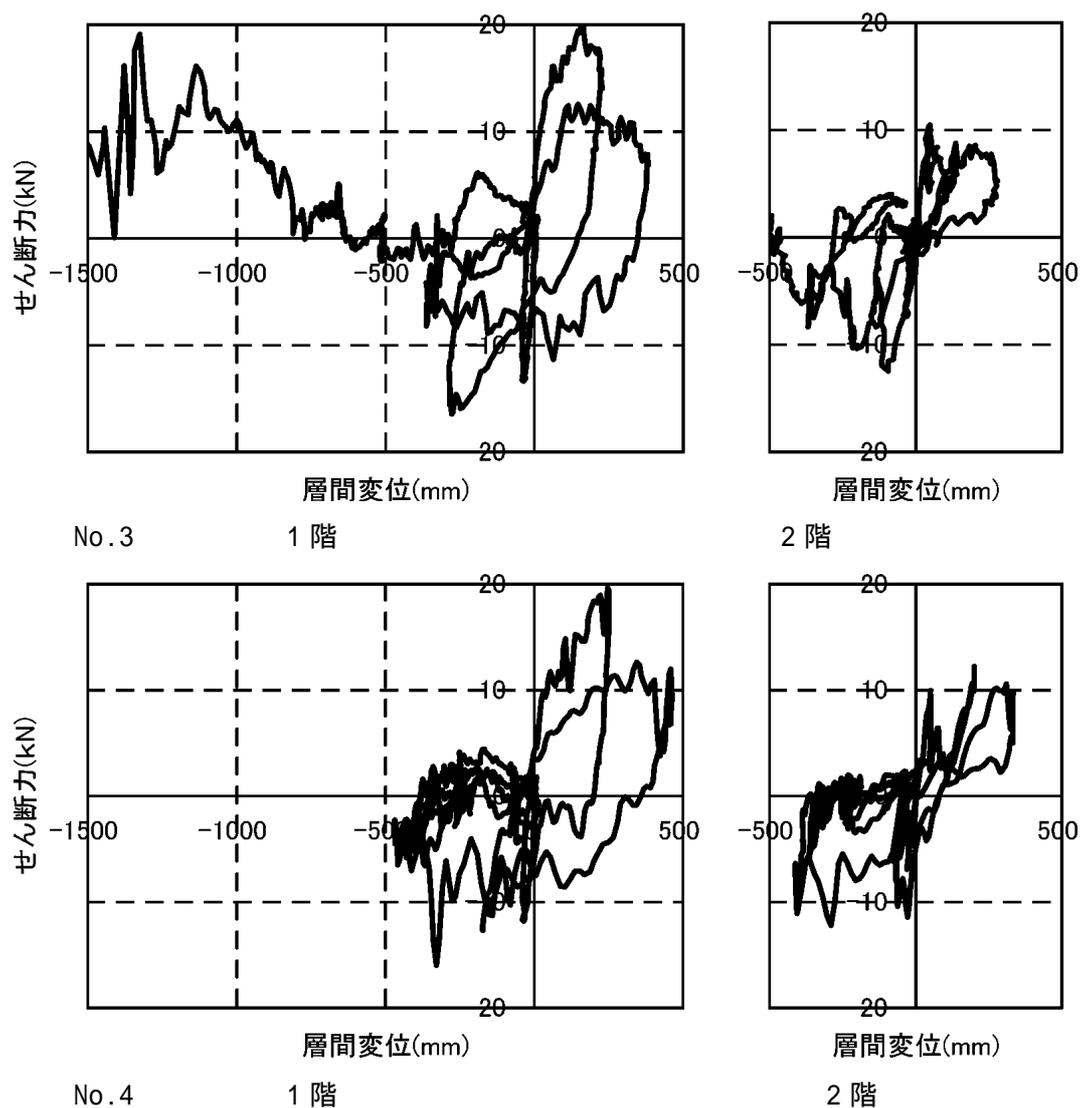
図5 1階の荷重 - 変形曲線

図5にNo.3、No.4の1階の荷重 - 変形曲線を示す。荷重は、各階の質量(1階3138kgf、2階2282kgf)に各階の計測加速度を乗じて算出しており、減衰項を含んでいる。

加振の前半は、筋かい軸組構法で一般的に見られる挙動を示している。その後、筋かいの座屈、外れなどにより、剛性・耐力が低下し、変形が大きくなる様子が表れている。

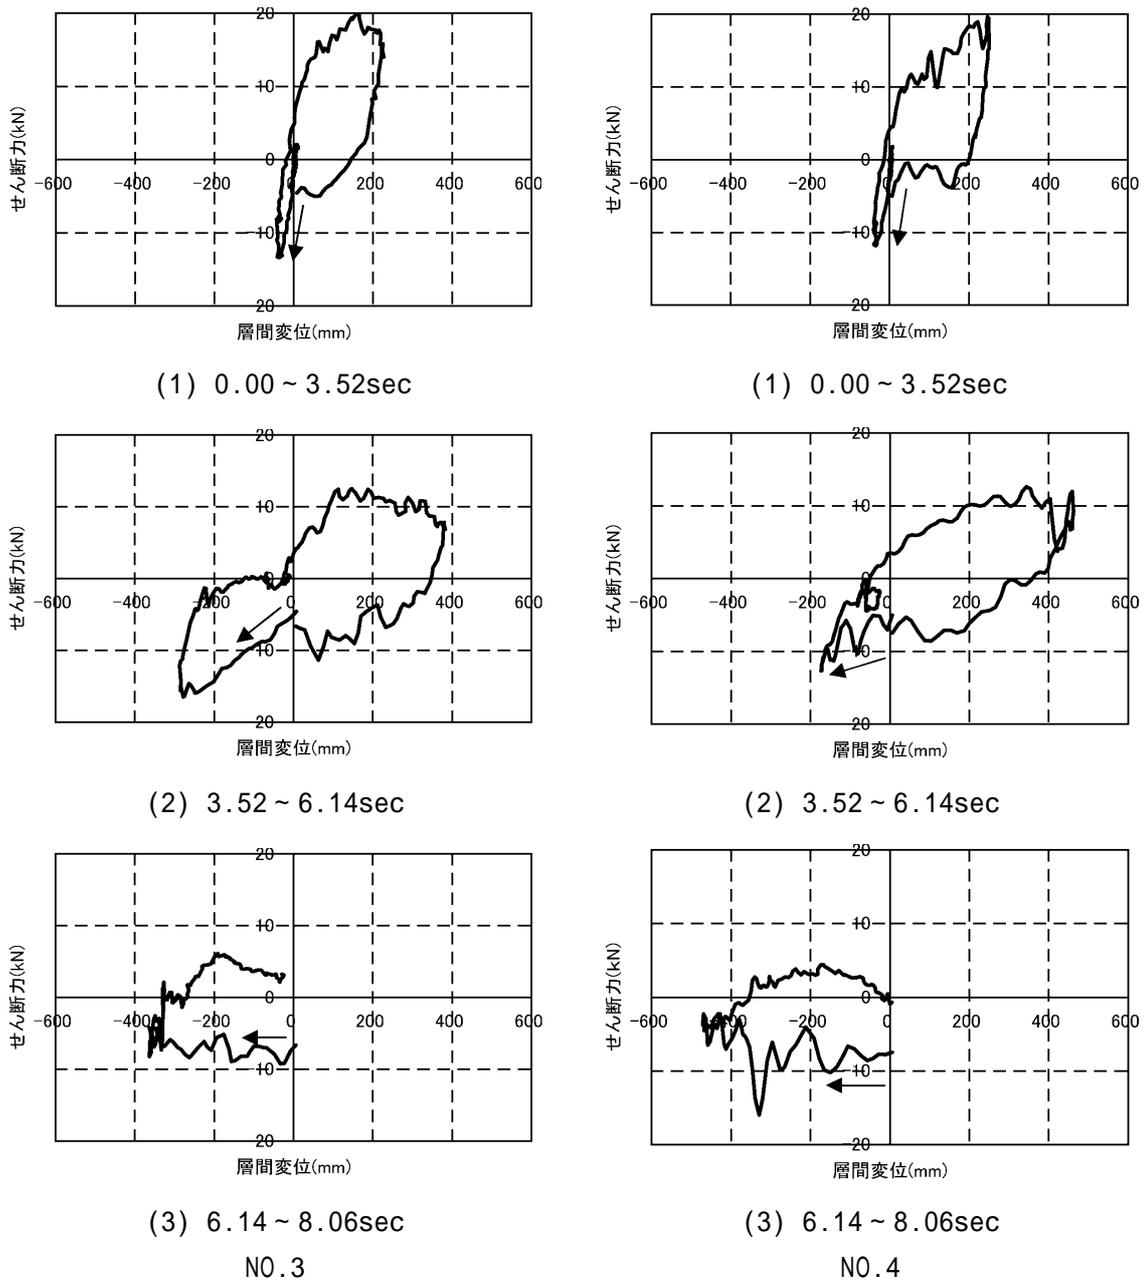
図6 1階の荷重変形曲線の変化(試験体 No.3、No.4)

図6は、1階の荷重 - 変形曲線の各ループを時間領域で分解して別々に図示したものであるが、No.3、No.4ともに(1)0.00~3.52sec.では、弾性状態からX軸正方向で筋かいの座屈などによって剛性が低下し急激に変形が増大している。(2)3.52~5.12sec.では、X軸負方向でも剛性が低下し変形が進んでいる。さらに、X軸正方向の2回目のル

ープ（負から正まで連続するループ）では、1 回目のループよりさらに剛性は低下し、大きく膨らんだ形になっている。(3)5.12~8.06sec.の3回目のループでは、X軸にほぼ平行なループとなり、変形はX軸正の領域まで戻りきれなかった。No.3は、このあとそのまま負の方向に大きく変形を繰り返し最終的に倒壊、No.4は、負側で300mm近辺を中心に振動し、-356.5mm(1/7.4rad.)の残留変形を残したが、倒壊は免れた。

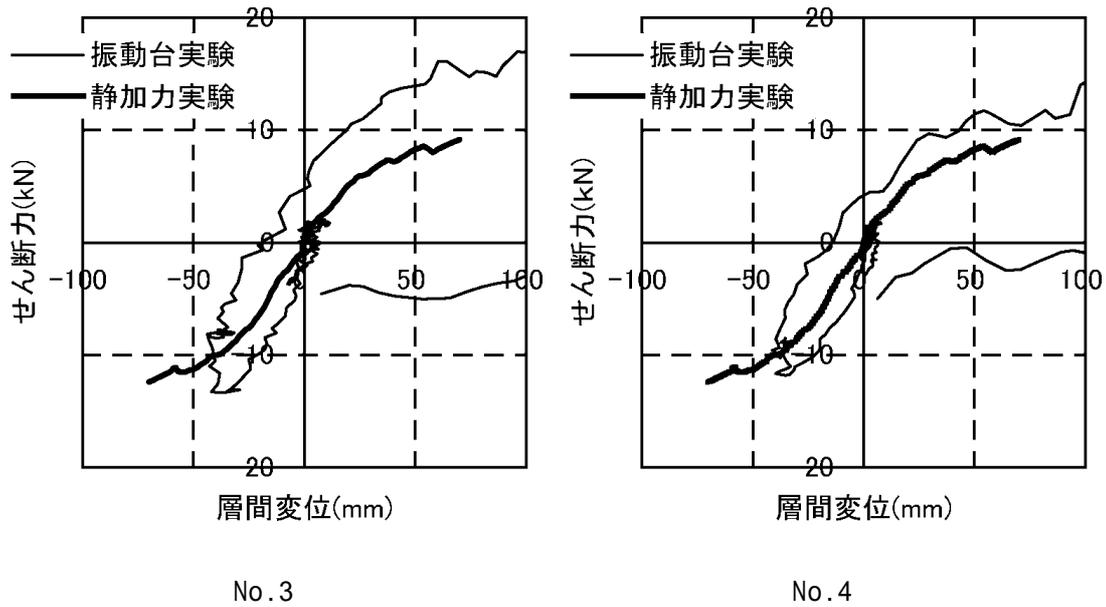
図 7 静加力実験と振動台実験結果

1 回目のループの荷重 - 変形関係と、大橋ら^(文 1)による本試験体と同じ仕様の壁構面実験の荷重 - 変形曲線をあわせて図示すると図 7 のようになる。振動台実験の荷重 - 変形関係には粘性減衰項を含むとしてもピークでの差が見られ、振動台実験の方が剛性耐力が大きい傾向を示している。
