3.4.4 木造建物中規模 3 次元振動台実験

木造建物中規模 3 次元震動台実験

(2) 平成 15 年度の成果

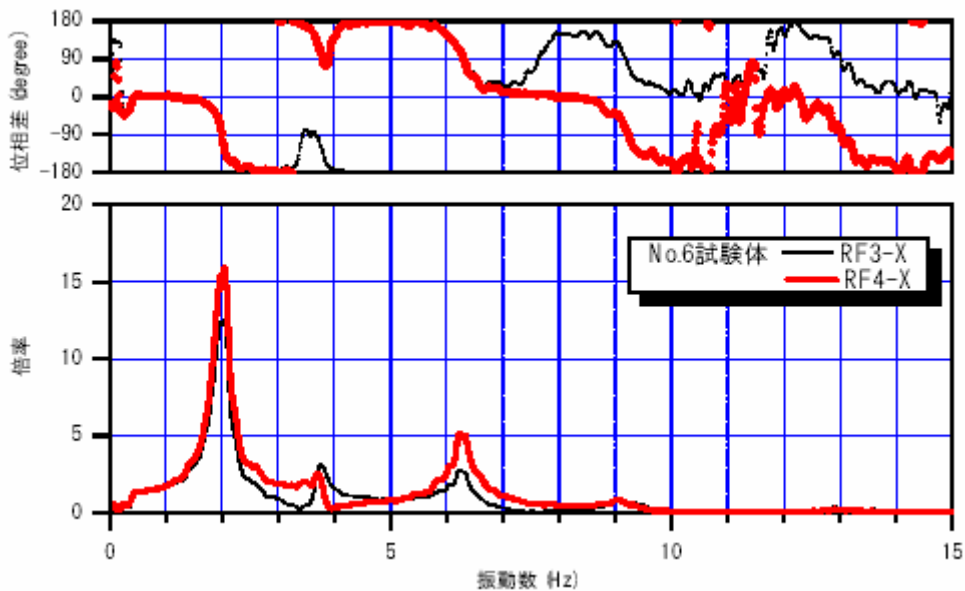
図4 x方向伝達関数の比較 (No.6 試験体)

図4に No.6 試験体 x 方向 (RF3-X/1F-X と RF4-X/1F-X) の伝達関数を示す。3.7Hz 付近と 9.0Hz 付近にピークがあり、位相差がほぼ 180° ずれていることから、ねじれ振動であることが確認できる。また、y 方向 (RF1-Y/1F-Y と RF2-Y/1F-Y, 図示せず) ではねじれ振動の影響が殆ど見られず、1軸偏心となっていると考えられる。

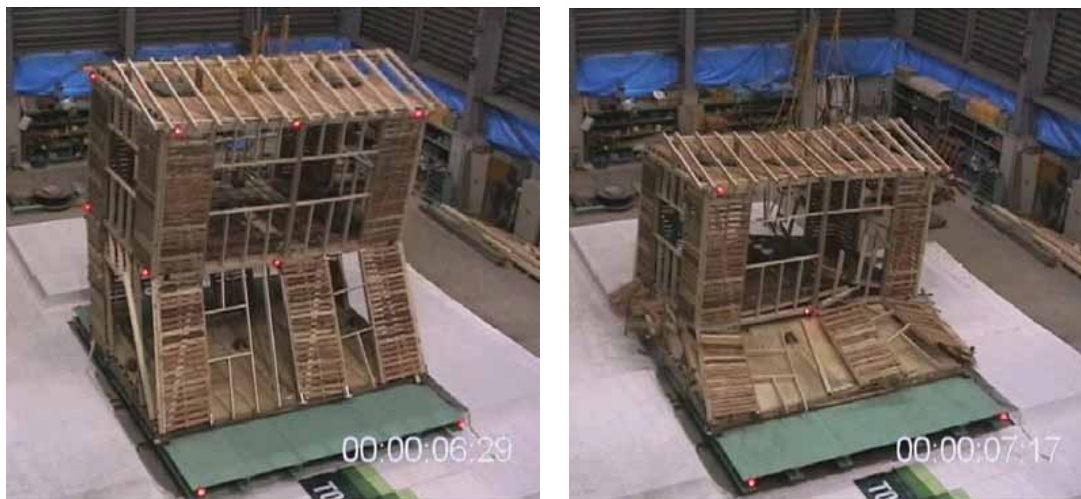
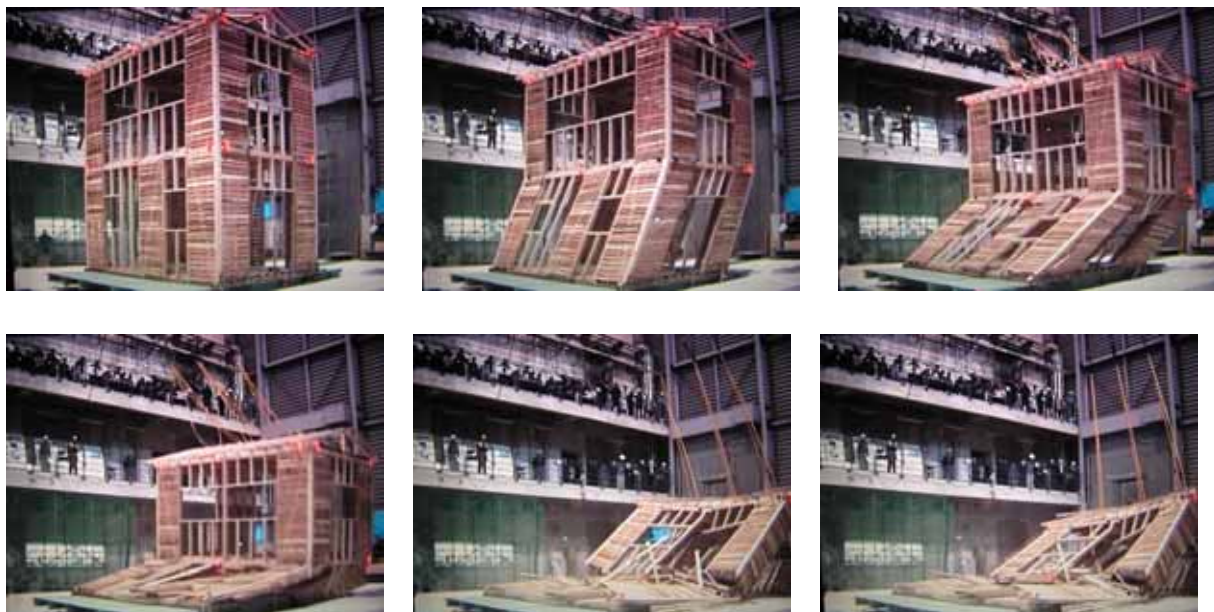
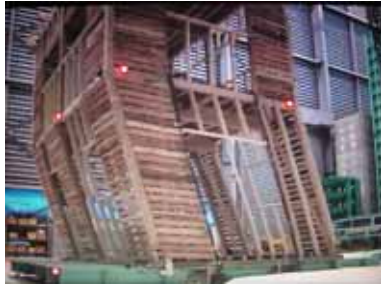
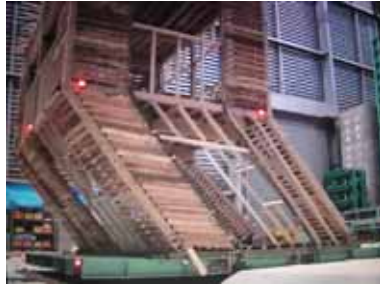
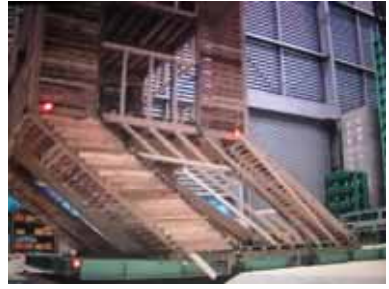
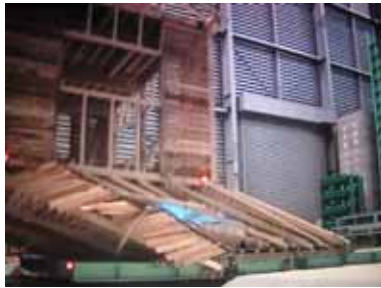
写真 1 1) No.6 試験体倒壊開始 終了

写真 1 2) No.6 試験体倒壊過程（北東面）

写真 1 3) No.6 試験体倒壊過程 (南西面)
写真 1 No.6 の倒壊過程

X 方向成分のみを入力した No.7、No.8 および XYZ 成分を入力した No.6 のいずれも JR 鷹取フルスケール加振で倒壊した。倒壊方向は No.6、No.8 は - X 方向、No.7 は + X 方向に倒壊した（写真 1～3）。倒壊した建物について、No.6 では 4 隅の通し柱が折損し、阪神・淡路大震災で多数みられた 1 階のみが崩壊する形となった（写真 4）。金物を用いていない No.7、No.8 では完全な倒壊に至る過程で横架材から柱頭・柱脚のホゾが抜け出し、倒壊後は部材が離散する傾向が見られた（写真 2、3）。

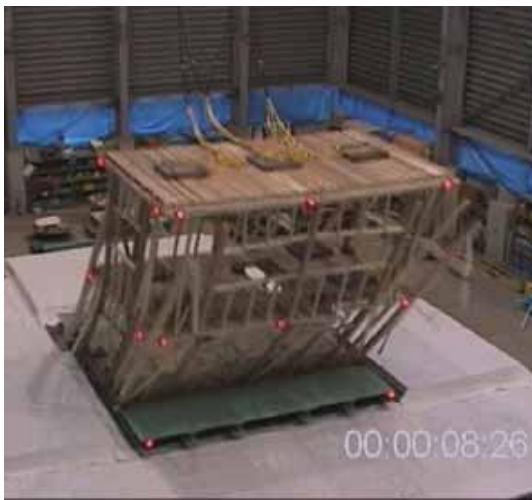
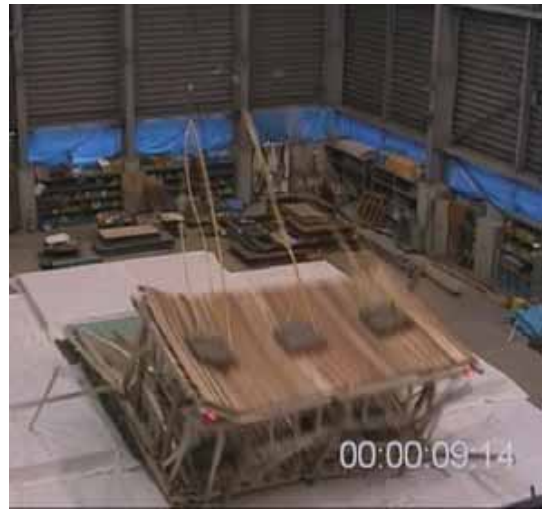
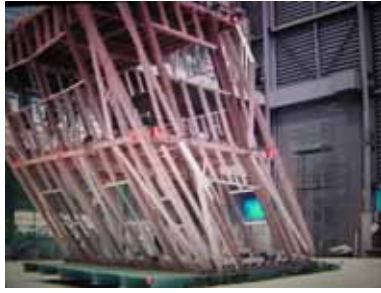
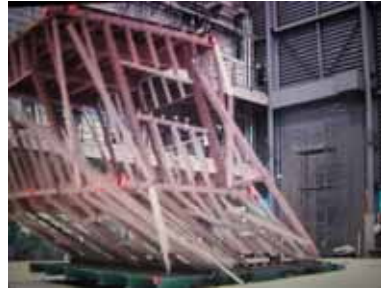
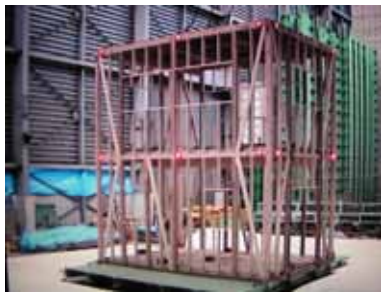
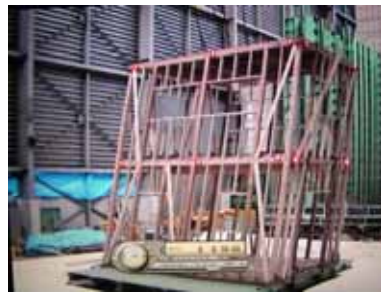
写真 2 1) No.7 試験体倒壊開始 終了

写真 2 2) No.7 試験体倒壊過程 (北東面)

写真 2 3) No.7 試験体倒壊過程 (北西面)
写真 2 No.7 の倒壊過程

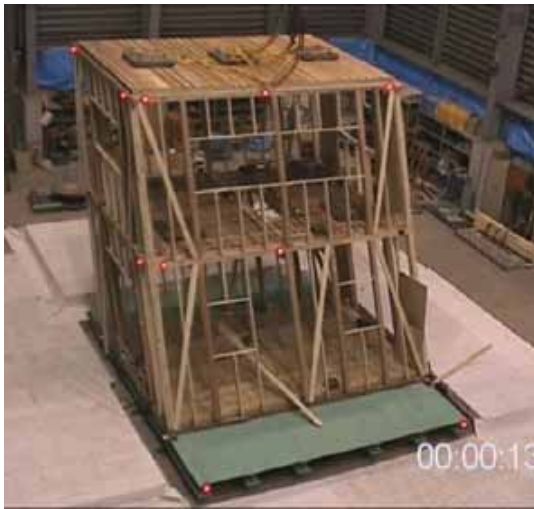
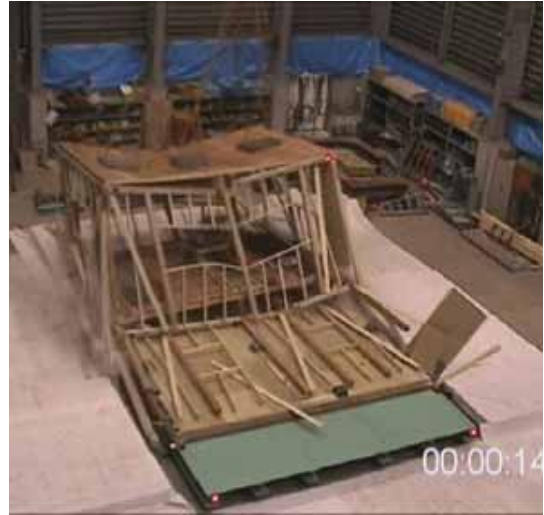
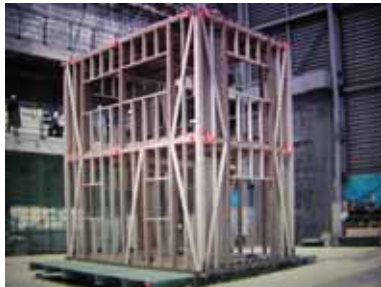
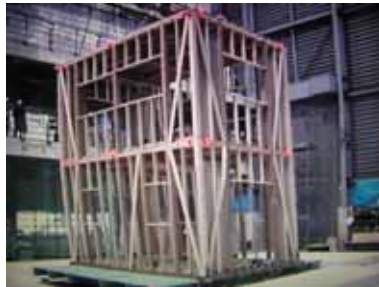
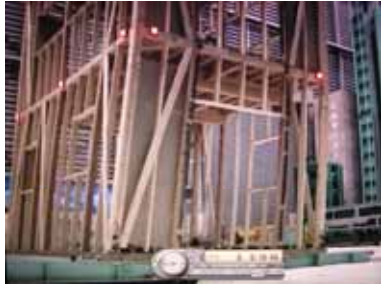
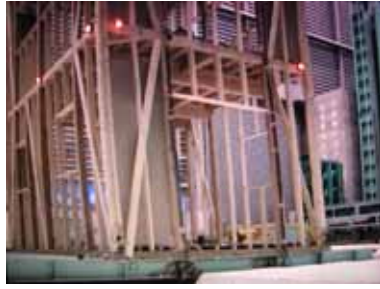
写真3 1) No.8 試験体倒壊開始 終了

写真3 2) No.8 試験体倒壊過程 (北東面)

写真3 3) No.8 試験体倒壊過程 (南面)
写真3 No.8 の倒壊過程

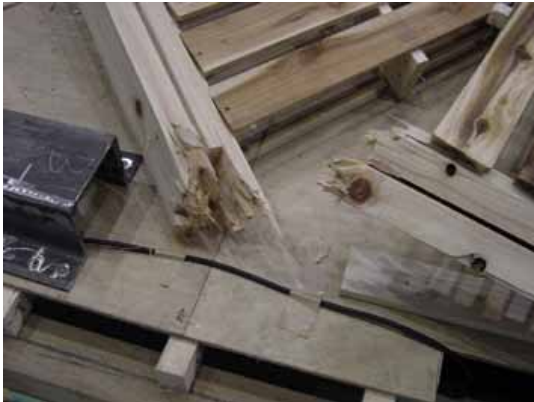
写真 4 No.6 通し柱の折損

No.6 では最初の変位ピーク時（3sec.前後）に 1 階の筋かい（X 方向のみ、以下同）が全て座屈するか又ははずれたが、2 階の筋かいは 1 本だけはずれた。その後、変位は回復したが 6sec.前後のピーク後に、1～2 階の残存耐力の違いから 1 階に変位が集中する形で変形が進み、倒壊に至った。通し柱に折損が生じた時刻は 6.1sec.前後、1 階層間変位は 419 mmであった。No.7 では、最初の変位ピーク経験時に 1 階筋かいは全て座屈またははずれ、2 階の筋かにも座屈またははずれが生じ 1、2 階とも同じ方向に変形が偏り、その後 6～8sec.で倒壊に至った。No.8 では、3sec.前後および 6sec.前後の変位ピークを経験する間、6sec.前後までに 1 階 2 階とも筋かいは全て座屈またははずれ、その機能を失った。その後変形は一方向に偏り、10sec.前後の加振により倒壊した。

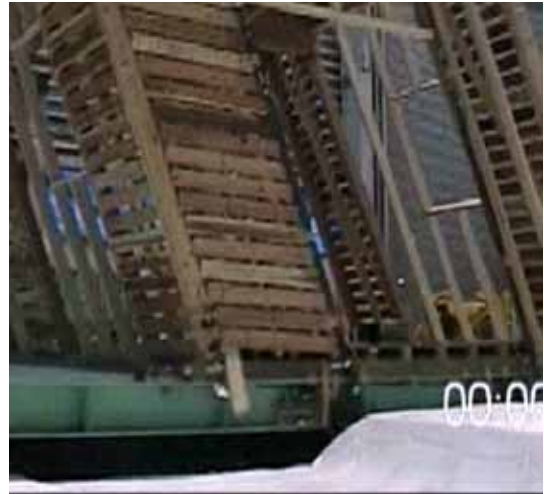
写真 5 No.6 筋かい踏み外し

試験体 No.6、No.7、No.8 いずれも、X 方向に配置された筋かい（1 階 3 本、2 階 4 本）のうち 1 階の 3 本は全て加振中に脱落、はずれ、または座屈してその機能を失った。図 7（3）を見ると、1 階の筋かいは、No.6、No.7 では最初の変位ピーク付近（2.7～4.0sec.）で、No.8 においても 6.0sec.までに、全て機能を喪失している。一方 2 階では、No.6 で 4 本中 3 本の筋かいは座屈やはずれを生じることなく残ったのに対して、No.7 では加振後 3～6sec.の間に 4 本全ての筋かいはその機能を失い、No.8 では加振後 5～6 sec.の間に 4 本全ての筋かいはその機能を失った。2 階では、座屈および踏み外し防止のために設けた木ずりの効果があったと考えられるが、1 階では筋かいは室内側に反って座屈したり、また引張力により外れた後、木ずりのわずかな隙間から踏み外したりしてその機能を失っていた（写真 5）。

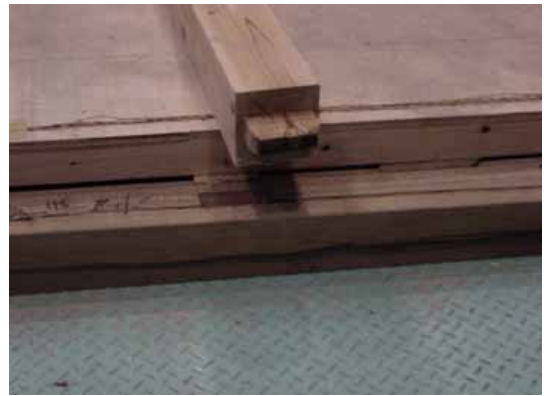
写真 7 No.7,8 実験後の土台

柱頭・柱脚に金物を用いた No.6 では、倒壊する際に金物により土台の割裂が生じていることが確認できる（写真 5）。一方金物を用いていない No.7、No.8 では、倒壊の際には柱頭・柱脚がピン支点のように回転し、通し柱および管柱のホゾが土台を割裂することなくホゾ穴から抜け出していた（写真 7）。石膏ボードを張った No.8 では、大きな引抜力が柱に働いたものと見られ、加振後 5.7sec.付近で隅の通し柱のホゾが完全に土台から抜け出して踏み外す現象が見られた（写真 8）。No.6 では柱・梁接合部に羽子板ボルトを 2 個設置したため、管柱頂部の接合部近傍で柱の曲げ破壊を生じたが、No.7、No.8 では羽子板ボルト 1 個であるため回転拘束が弱く、接合部近傍での管柱の曲げ破壊は生じなかった。

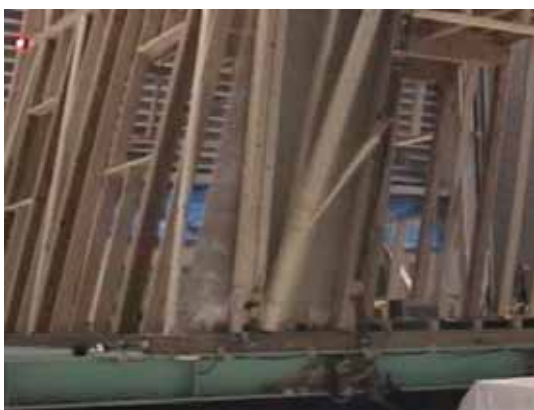
写真 8 柱の踏み外し

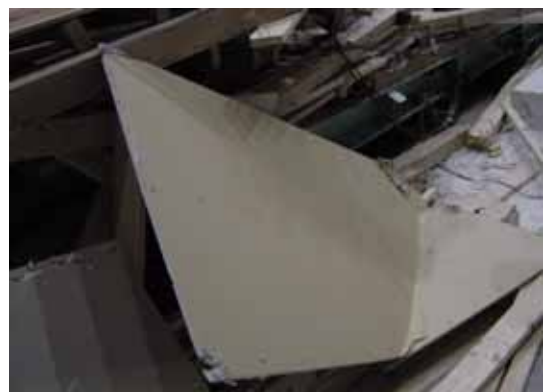
写真 9 石膏ボード被害

が張られている。1 階の石膏ボードは加振 6sec.前後のピーク値で 3 枚中 2 枚がはずれ、2 階の石膏ボードは加振 7~8sec.付近で 4 枚中 2 枚がはずれている。いずれの石膏ボードも破壊モードは釘のパンチアウトであった(写真 9)。No.7 と No.8 の変形を比較すると加振 3 秒前後の変位のピーク値は No.7 では 332mm に対し No.8 では 220mm と石膏ボードを張ることにより変形が抑えられたことがわかる。この変形量の差が、No.8 の筋かいの損傷の発生時刻の遅れにも貢献したものと考えられる。

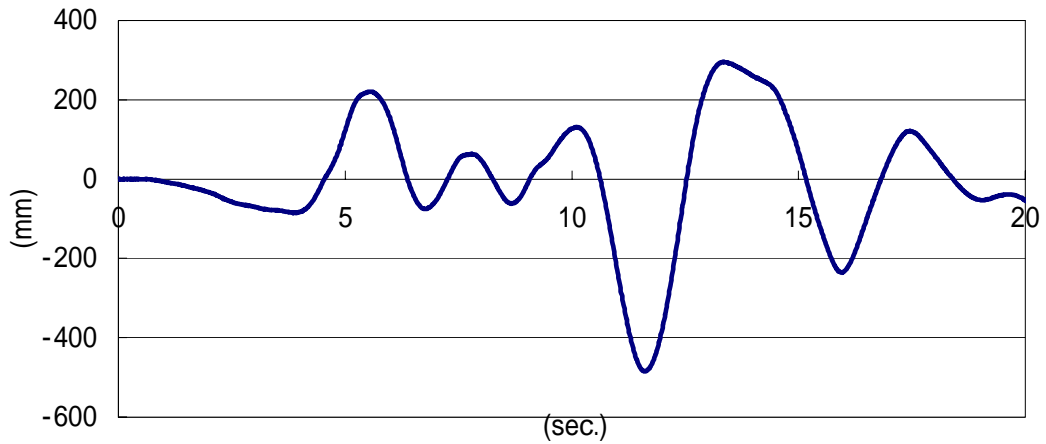
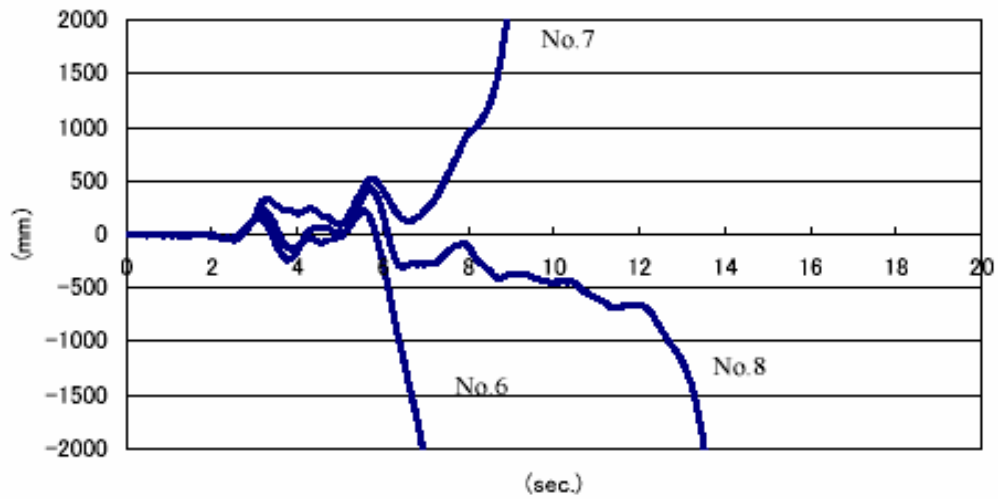
図7 試験体の挙動と損傷

図 7 (1) に振動台変位を、(2) に 1 階層間変位を示す。また図 7 (3) に、X 方向の壁構面にある筋かいが座屈、はずれ、脱落した時刻について、1 階を×印で、2 階を印で示す。また各試験体の倒壊開始時刻～倒壊時刻を 印で示す。ここで倒壊開始時刻と

は、振動台の動きに無関係に1方向に変形し始めた瞬間とし、倒壊時刻は屋根面もしくは2階床面が着地した瞬間とする。

(1) 振動台変位

(2) 1階層間変位

(3) 建物の損傷 (× は1階筋かい、 × は2階筋かい、 ● は倒壊開始の時刻を表す)

No.6 の倒壊開始時刻は 6.6sec.前後、No.7 では 8.1sec.前後、No.8 では 12.0sec. 前後であった。また倒壊開始時刻から倒壊時刻までの時刻は No.6 では約 1sec.、No.7 では約 1.3sec.であるのに対し、No.8 では少々長く約 2sec.であった。

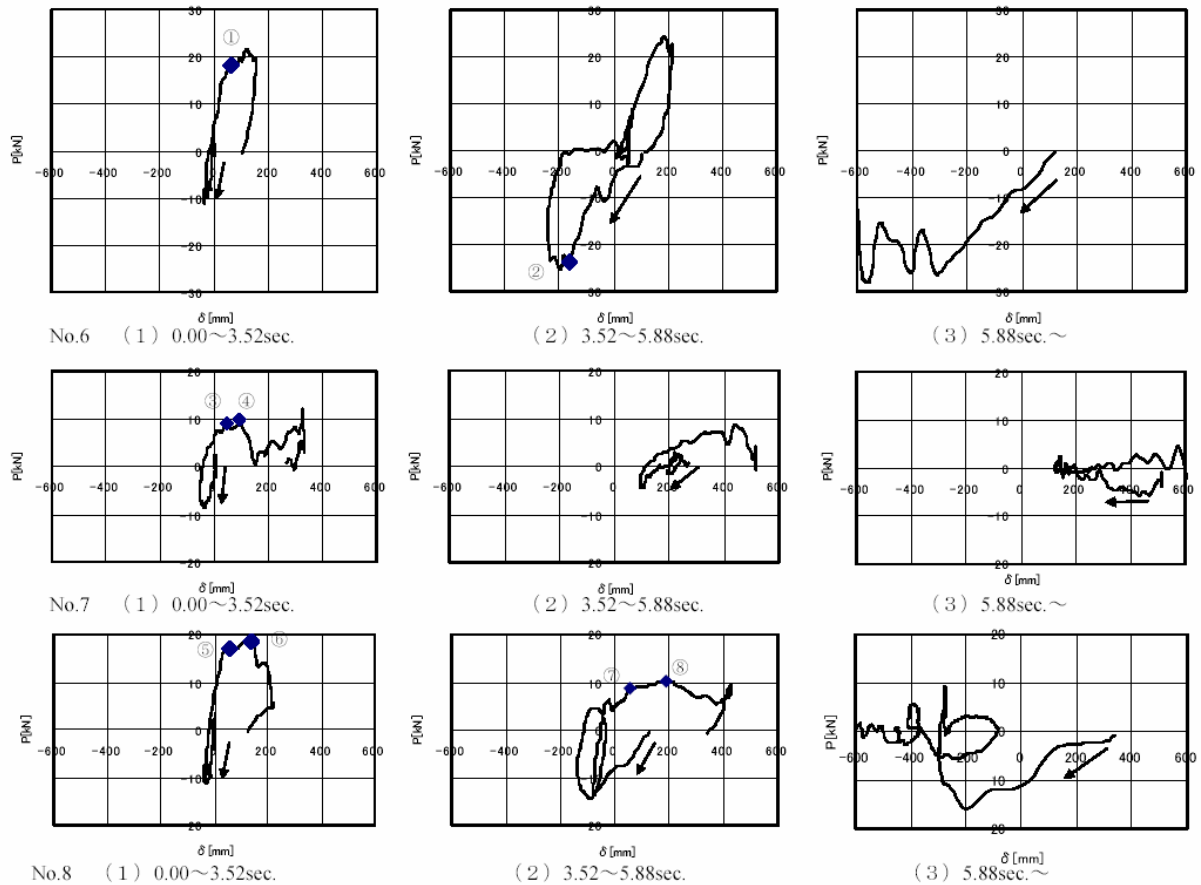
図9に、加振0.00~3.52sec.(=ループ(1))、3.52~5.88sec.(=ループ(2))、5.88~倒壊(=ループ(3))におけるNo.6~No.8の荷重変形曲線を示す。図中印は、1階筋かいのはずれ、座屈が生じた瞬間を示す。各ループの剛性に影響を与える現象を表3に示す。表より、損傷と剛性・耐力の変化が良く対応していることが確認できる。

図9 1階の荷重変形曲線の変化

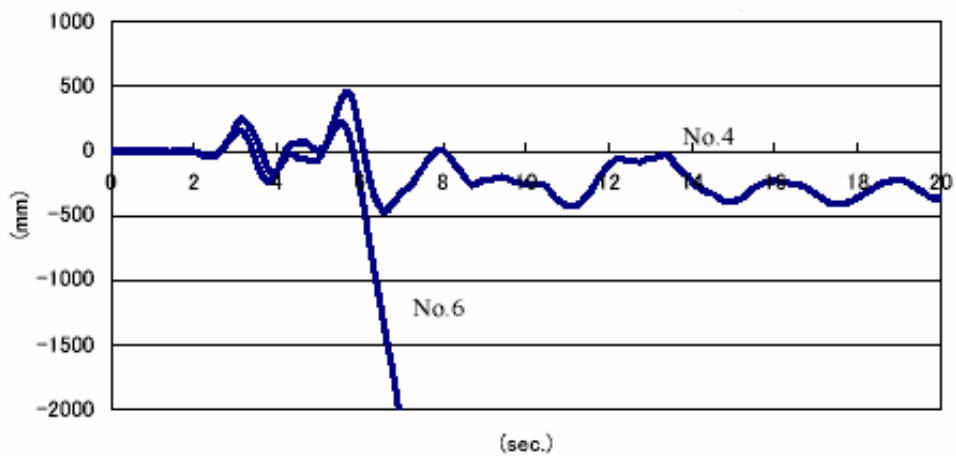
図 10 試験体の挙動と損傷

(1) 振動台変位

(2) 1 階層間変位 (No. 1、No. 7、No. 8)

(3) 1 階層間変位 (No. 4、No. 6)

(4) 建物の損傷

(× は 1 階筋交、 * は 2 階筋交を、 は倒壊開始時刻を表す)

No.1、 No.7 について、1 階筋かいはいずれも加振最初のピーク(+1X)で全て破損している。しかし表 7 より 1 階層間変位および荷重をみると、No.1 が 205.60mm(1/14.3rad.)、19.69kN に対し No.7 では 335.23mm (1/8.8rad.)、12.19kN であり、金物を用いた方が変形は 0.61 倍小さく、荷重は 1.62 倍大きくなっている。また表 8 より各ループの剛性をみると、- 1KX2 以降、No.1 の方が No.7 に比べ 2~ 4.7 倍剛性が高いことがわかる。倒壊過程について、図 10 (4)より No.1 では 3 度のピークを経験後変形が 1 方向に偏り、15.87sec.で倒壊に至ったのに対し、No.7 では金物を用いていないため、加振最初のピーク経験後に変形が 1 方向に偏り、7.00sec.で倒壊に至っている。

No.7 と No.8 について、1 階筋かいはいずれも加振最初のピークで全て破損している。しかし表 7 より 1 階層間変位および荷重をみると、No.8 では 220.00mm(1/13.4rad.)、18.88kN に対し、No.7 では 335.23mm (1/8.8rad.)、12.19kN であり、石膏ボードを用いた方が変形は 0.66 倍小さく、荷重は 1.55 倍大きくなっている。また各ループの剛性をみると、- 1KX1 以降、No.8 の方が No.7 に比べ 1.1~ 2.4 倍剛性が高いことがわかる。倒壊過程について、図 10 (4)より No.8 では 3 度のピークを経験後変形が 1 方向に偏り、15.87sec.で倒壊に至ったのに対し、No.7 では金物を用いていないため、加振最初のピーク経験後に変形が 1 方向に偏り、7.00sec.で倒壊に至っている。
