### 3.4.6 木造建物の中規模震動台実験

### (a) 業務題目 木造建物の中規模震動台実験

### 1) 伝統的な木造軸組の振動台実験による耐震性能評価

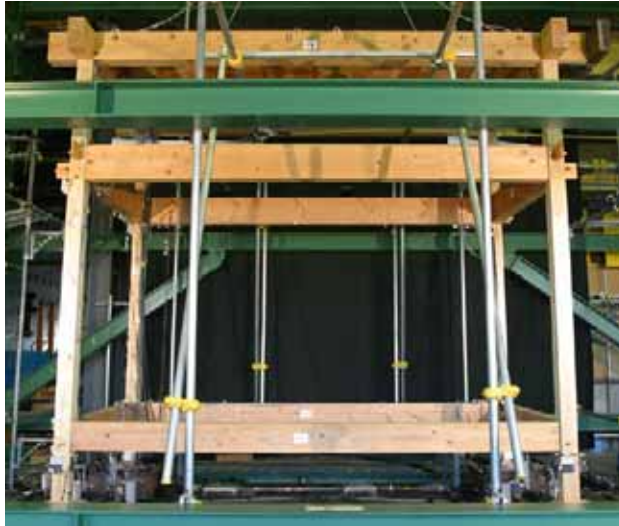
写真 2 実験風景

柱と桁・梁の接合部は、押しハダ付合カキ二重ホゾ差接合とし、柱と差鴨居の接合部は通しほぞ鼻栓打ち接合、土台と柱の接合部は、蟻落とし長ホゾ接合とした。試験体設置の状況を写真 2 に、接合部の詳細を図 5 に示す。

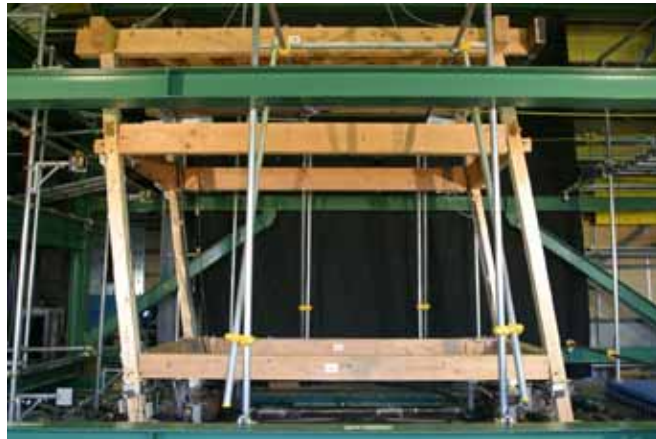
写真 3 大変形時の様子(立体足固試験体)

代表的な試験体として、差鴨居 2 間立体足固試験体の静的実験における大変形時の様子を写真 3 に示す。また、代表的な破壊の様子を写真 4～写真 13 に示す。軸組試験体では、加振中に、顕著な破壊を目視で確認することが出来なかった。しかし、実験終了後の解体時に撮影した写真 5 に示すように、仕口内部のほぞが破壊していた。

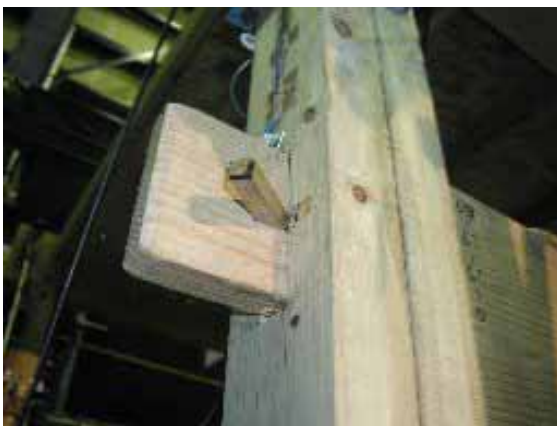
写真 4 鼻栓の破壊

うな破壊の違いを確認することが出来た。まず、鼻栓が破壊する写真 4 のタイプである。鼻栓は破壊した後、V字型に折れ曲がるが、差鴨居が柱から抜けようとする力に対して抵抗した。次に写真 12 に見られるような差鴨居のほぞ端部が破壊するタイプである。ほぞ端が破壊とほぞの根本部分が大きく曲がっていることから、ほぞの根本破壊も同時に発生していると考えられる。最後に写真 8 に見られるような柱が破壊するタイプが見られた。これは、小壁試験体、差鴨居小壁 2 間試験体で見られたことから、小壁を配置した両端の柱に、この破壊パターンが多く発生する可能性が指摘された。これら差鴨居の破壊パターンを図 8 にまとめる。

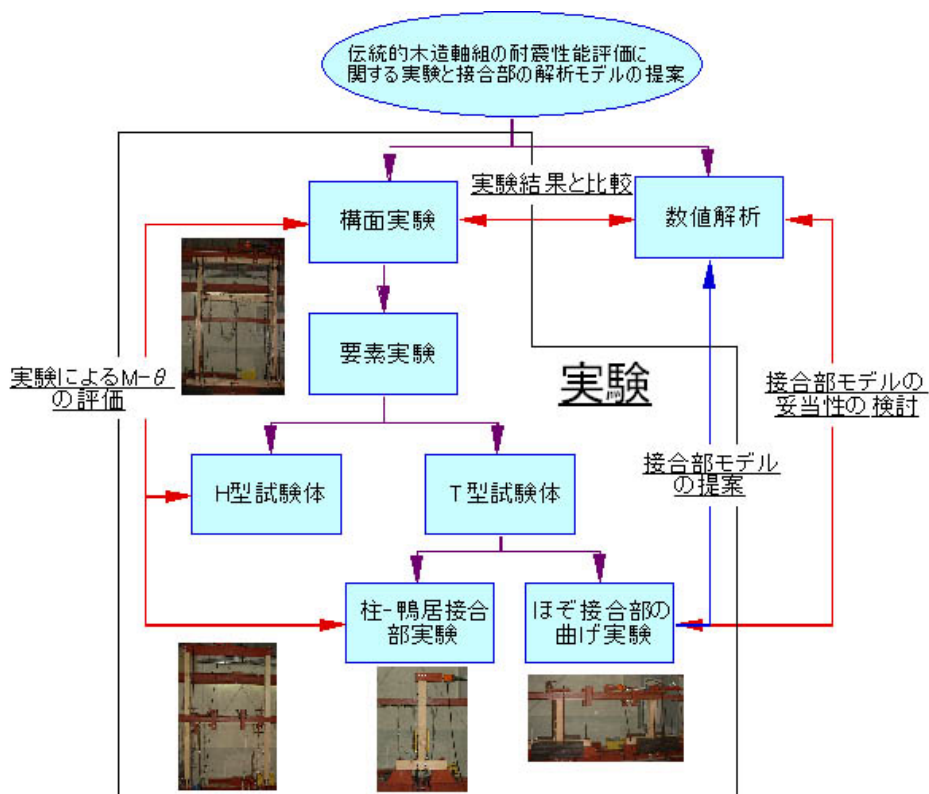
図 15 伝統的な柱－貫等接合部の静的実験・解析の全体フロー

本課題を遂行するにあたって図 15 に示すように、① 単位構面実験、② 要素実験、③ ほぞ接合部の曲げ実験、④ ほぞ接合部の解析モデルと数値解析の 4 項目に分類して実施した。

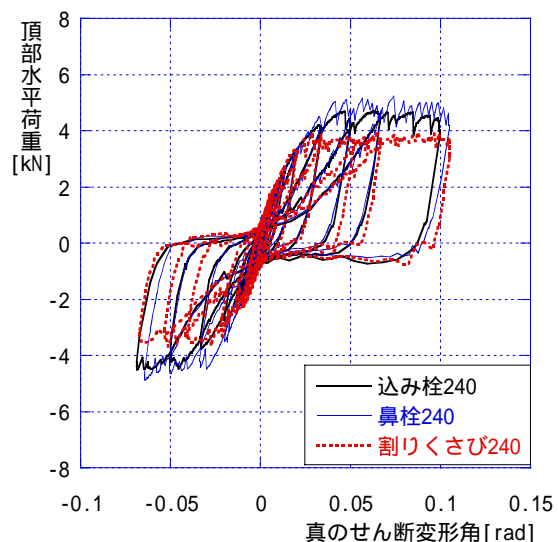
図 17 接合方法による影響

図 17 に示すように、込み栓 240、鼻栓、割りくさびの最大耐力を比較すると、鼻栓が高く 1/150rad 時耐力では割りくさびが高い。これは、初期の変形時はくさびの効果により高い耐力が得られるが、変形量が進むにつれ鴨居ほぞの引き抜けにより抵抗しなくなったため耐力が落ちてしまい、逆に鼻栓では、変形量が進んでも鼻栓の効果により鴨居ほぞが引き抜けにくくなるために高い耐力が得られると推測される。

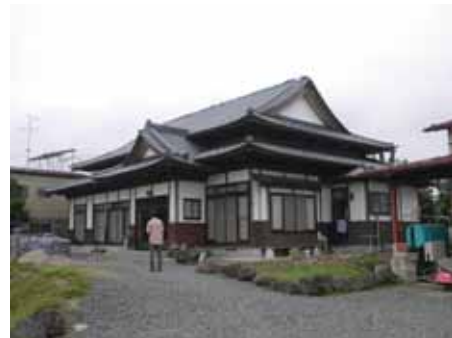
写真 14 特徴的な平屋住宅

各建物の耐震性能評価を行うため、平面図を採取し、壁の種類や配置、階高を記録した。次に建物重量の算出のため、屋根材や屋根裏の状況を確認した。また、住民へのヒアリングによる建築年代、増改築の有無や過去の地震被害を確認した。構造詳細調査を実施した建物から、宮城県北部地域の代表的な外観を持つ平屋建物と 2 階建建物の写真を写真 14、写真 15 に示す。

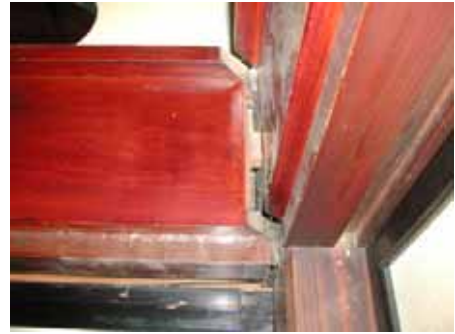
図26 建物平面図と地震被害の概要(矢本町YIY邸)

写真16 YIY邸の軸組被害 (長押の抜け)

矢本町 YIY 邸の建物の平面図を図 26 に、軸組の被害箇所を写真 16 に示す。被害ヶ所は建物の南西部分に集中して見られ、桁行き方向の小壁にせん断によると思われる、斜めのひび割れが多く見られた。小壁の被害ヶ所を図 26 に▲で示す。軸組被害は、横架材である長押が、図 26 に●で示す部分において、張間方向に抜けが見られた。 $C_y$  は桁行き方向 0.40、(負担割合、土壁:4割、小壁:4割、その他:2割)で、張間方向 0.48(負担割合、土壁:6割、小壁:3割、その他:1割)、偏心率は桁行き方向 0.22、張間方向 0.19であった。

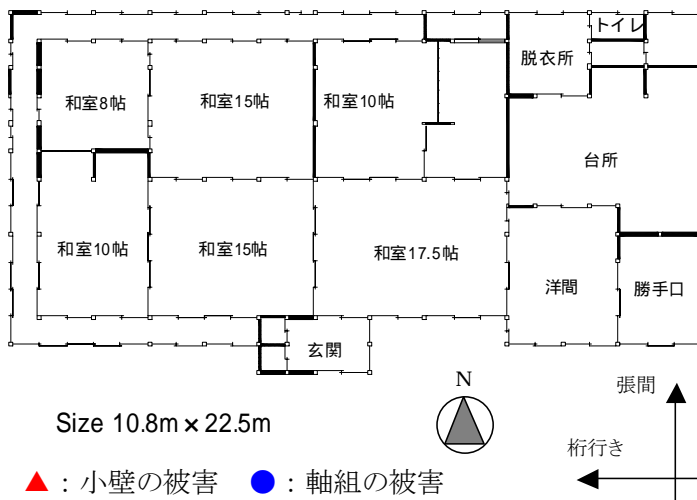
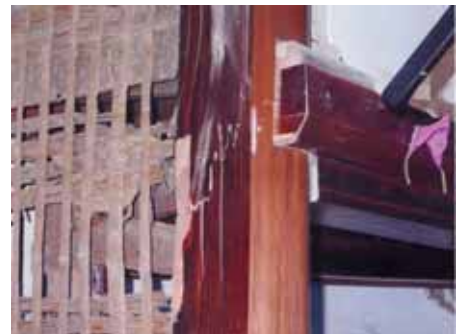
図27 建物平面図と地震被害の概要(南郷町NMH邸)

写真17 NMH邸の軸組被害 (柱の折損)

南郷町 NMH 邸の建物の平面図を図 27 に、軸組被害を写真 17 に示す。被害ヶ所は建物の北東以外の部分で見られ、小壁の被害ヶ所は、図 27 に▲で示すように、小壁の脱落が多かった。軸組被害は、柱が、図 27 に●で示す部分において、張間方向にひび割れが見られた。Cy は桁行き方向 0.58、(負担割合、土壁:2 割、小壁:7 割、その他:1 割)で、張間方向 0.39(負担割合、土壁:6 割、小壁:3 割、その他:1 割)、偏心率は桁行き方向 0.13、張間方向 0.15 であった。
