多方向地震入力の影響により鉄筋コンクリート造建物の破壊性状がどのような違いを示すかを把握するため、縮小試験体を用いた振動台実験を行い、得られた結果に基づいて検討を行った。試験体は、4 層、1×3 スパン、1/4 縮尺の RC 模型とし、H17 年度実施予定の E-ディフェンス RC 試験体の各種構造要素(耐震壁、腰壁、短柱など)を取り込んだ。多方向入力の影響により破壊性状がどのように変化するかを検討するため、試験体は同仕様・同寸法の 2 体を用意し、多方向入力地震動の主軸の方向を実験パラメータとした。実験結果に基づき、多方向入力時の RC 建物の応答・破壊性状についての検討を行い、各種解析(フレームモデル、有限要素法)との比較や、振動台の加振精度についての検討を行った。さらに、本実験で得られた知見に基づいて、E-ディフェンスにおける多方向地震入力の実大震動実験を行う上での問題点について提言した。

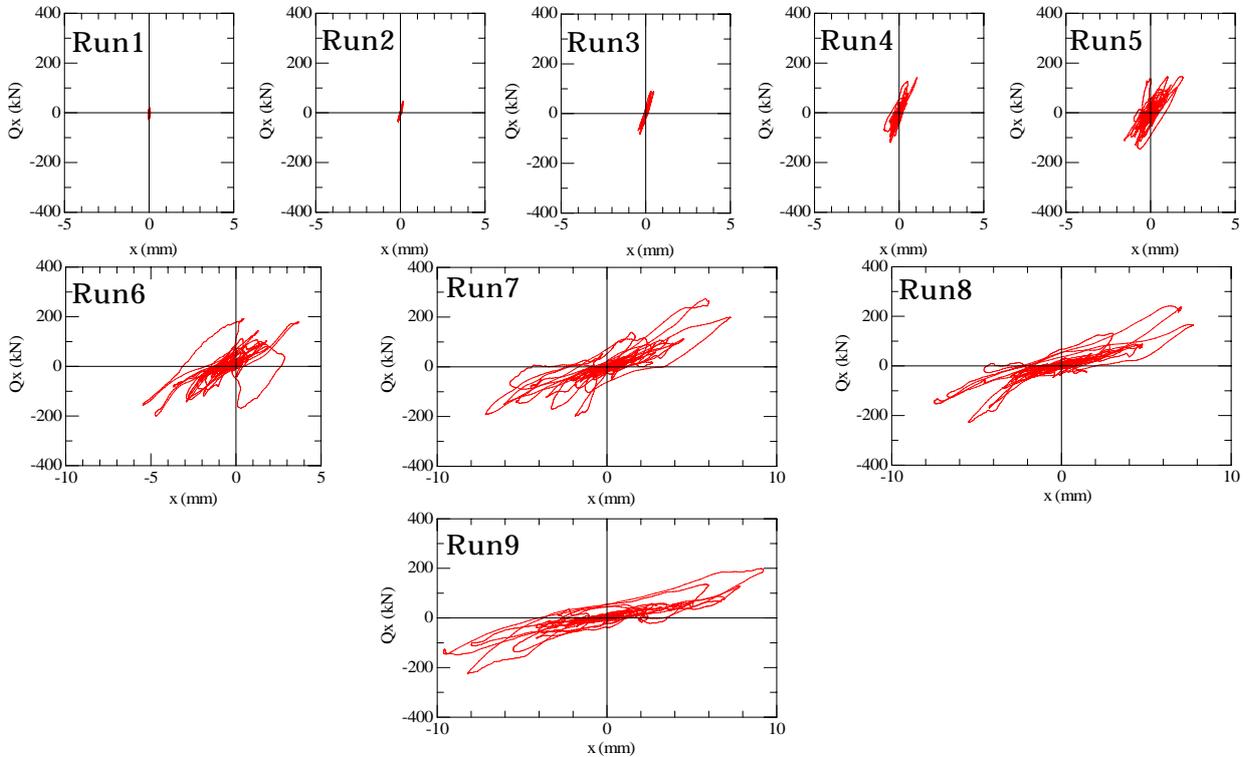
図 21 Q - 関係 (Case2、X 方向)

られるような復元力特性を示している。一方、入力の主軸と一致していない方向 (Case1 : Y 方向、Case2 : X 方向) では、エネルギー消費が比較的少ないといえる。また、直交軸の入力の影響により損傷が進行して同じせん断力に対して変形が増大すると考えられる。

Case2 各 Run の 1 層における層せん断力 Q - 層間変形 の関係を図 21 ~ 図 22 に示す。ここで、 Q は各層の図心位置における応答加速度と質量から算定したせん断力である。また は各層の図心位置における層間変形を算定して用いている。

Case1 (図 16、図 17) と比較すると、Case2 の履歴ループは X 方向で細く、Y 方向で太くなっており、入力波の主軸を変化させたことによる違いが明確に現れている。入力的主軸と一致している方向 (Case1 : X 方向、Case2 : Y 方向) では一般の静的加力実験で得

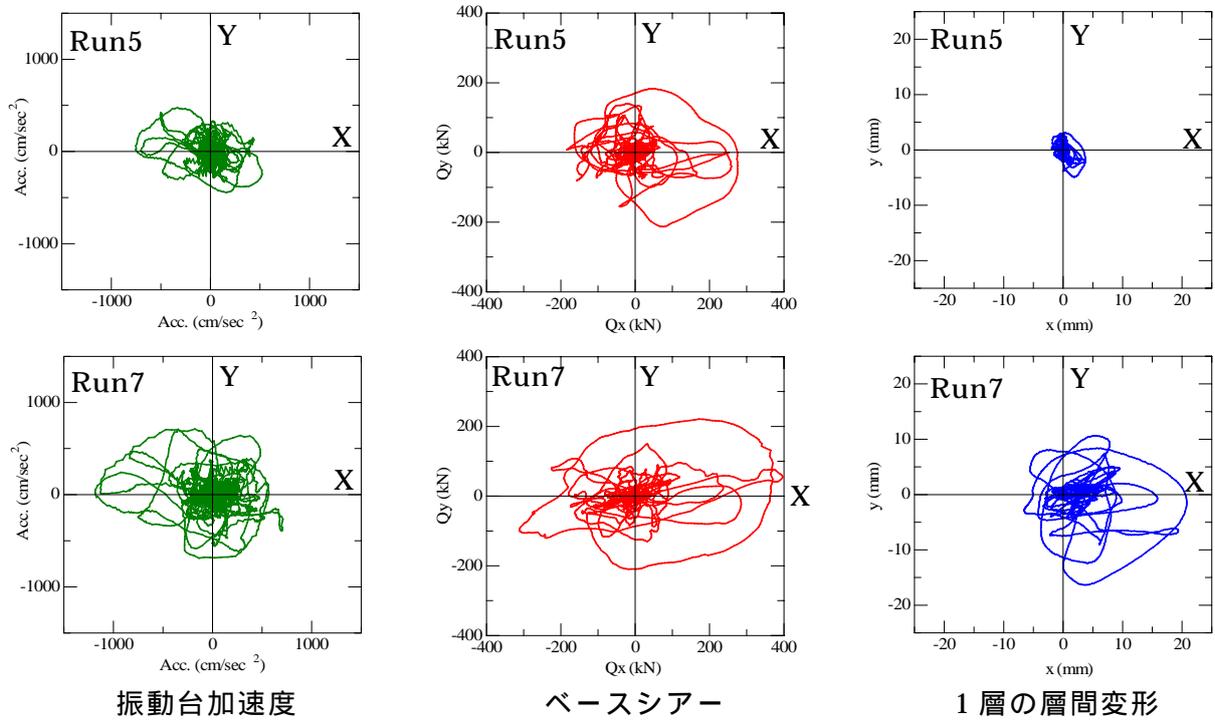
図 23 X - Y オービット (Case1)

振動台加速度、1層図心位置の層間変形、ベースシアアの、X - Y オービットの例を図 23 ~ 図 24 に示す。

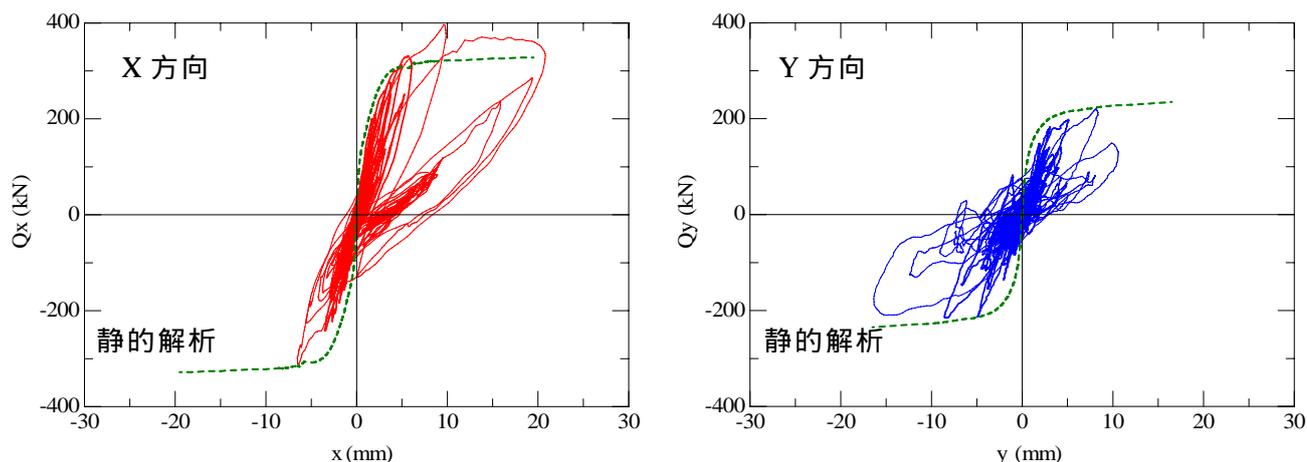
図 18 Q - 関係 (Case1、全 Run)

ロードセルのせん断力の値は、応答加速度と質量から求めたせん断力(例えば図 18 の X 方向の Q_x)とは大きく異なっており、この差異は直交軸の荷重およびモーメントによる影響によるものと考えられる。この直交軸とモーメントの影響については、今後検定試験などを行って更なる検討を行う必要があるといえる。

しかしながら、図 18 と図 19 の比較によって有開口耐震壁部分の負担せん断力の割合が概ね把握でき、また図 20 のループ形状より有開口耐震壁の負担せん断力は壁板のせん断破壊に伴って低下する状況が確認できる。このように、本実験で実施したロードセルによるせん断力の計測は、定性的には試験体の性状を捉えていたといえる。

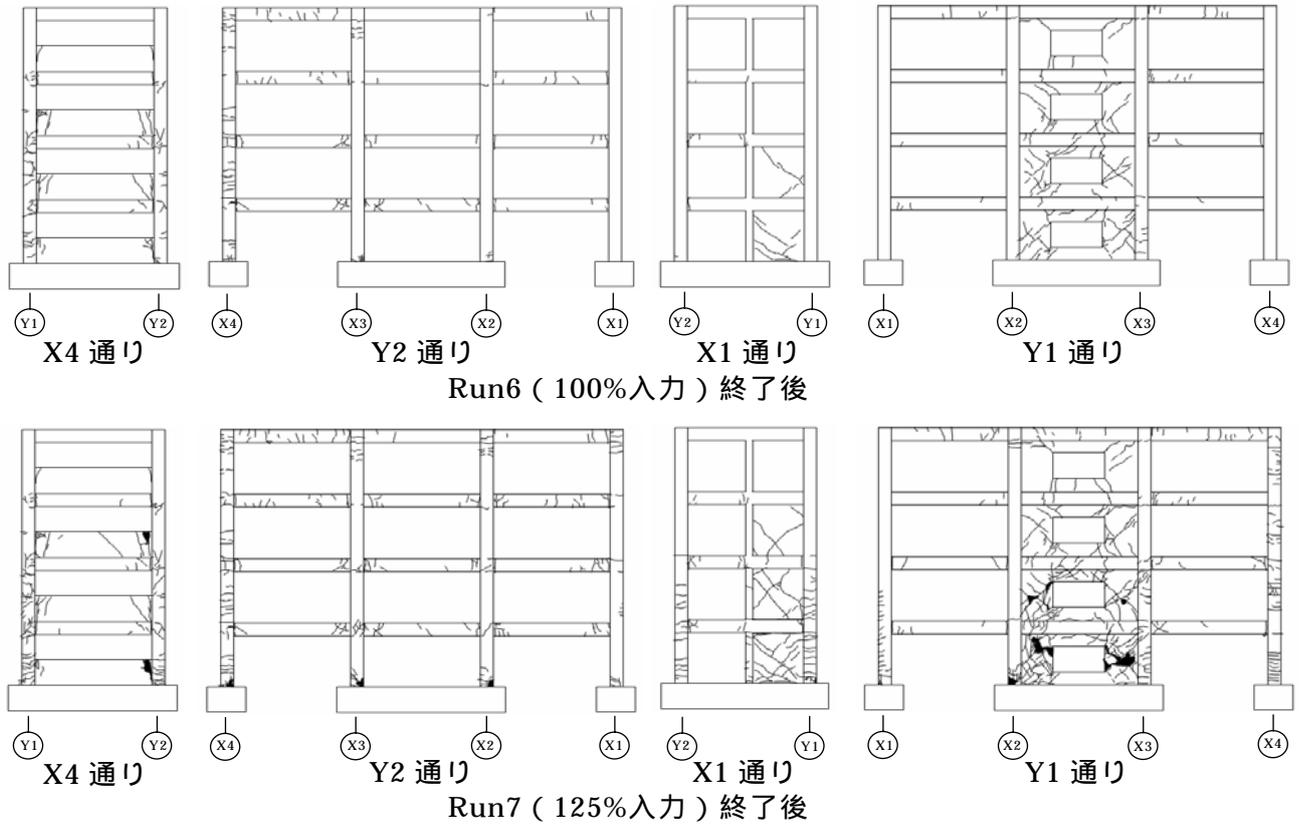
図 25 Case1 ひび割れ・破壊状況

Case1 の Run6 (100%入力) 加振後、および最終加振 (Run7、125%入力) 後のひび割れ・破壊状況を図 25 に、Run7 終了後の最終破壊状況を写真 2 に示す。

X 方向が入力波の主軸である Case1 では、有開口壁に損傷が多く発生した。一方、Y 方

向が入力波の主軸である Case2 では、袖壁、腰壁および短柱に損傷が集中し、さらに X 方向の梁の腰壁側端部にも損傷が生じた。このように、同じ Run で比較した場合、入力方向の違いにより異なる損傷・破壊状況を示した。

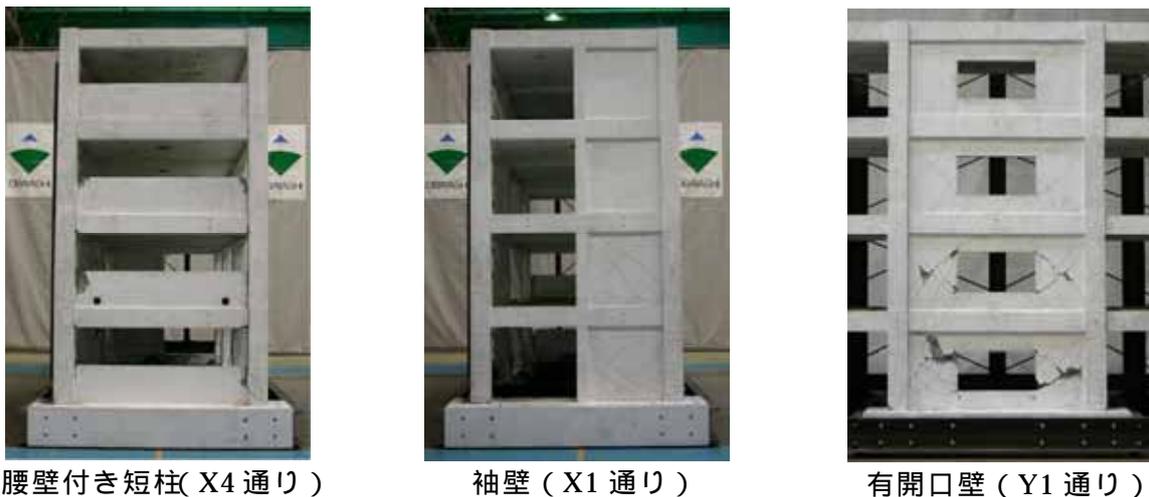
写真 2 Case1 最終破壊状況 (Run7 終了後)

しかし最終的には (Case1 Run7、Case2 Run9)、両試験体とも有開口壁と腰壁が破壊に至った。ただし、Case2 における有開口壁の破壊は、途中の Run による損傷過程を考慮すると、まず面外 (Y 方向) の力により側柱の脚部の損傷が進展し、壁板に対する面内 (X 方向) への拘束効果が低下したことで、壁板の破壊に至ったものと推察される。

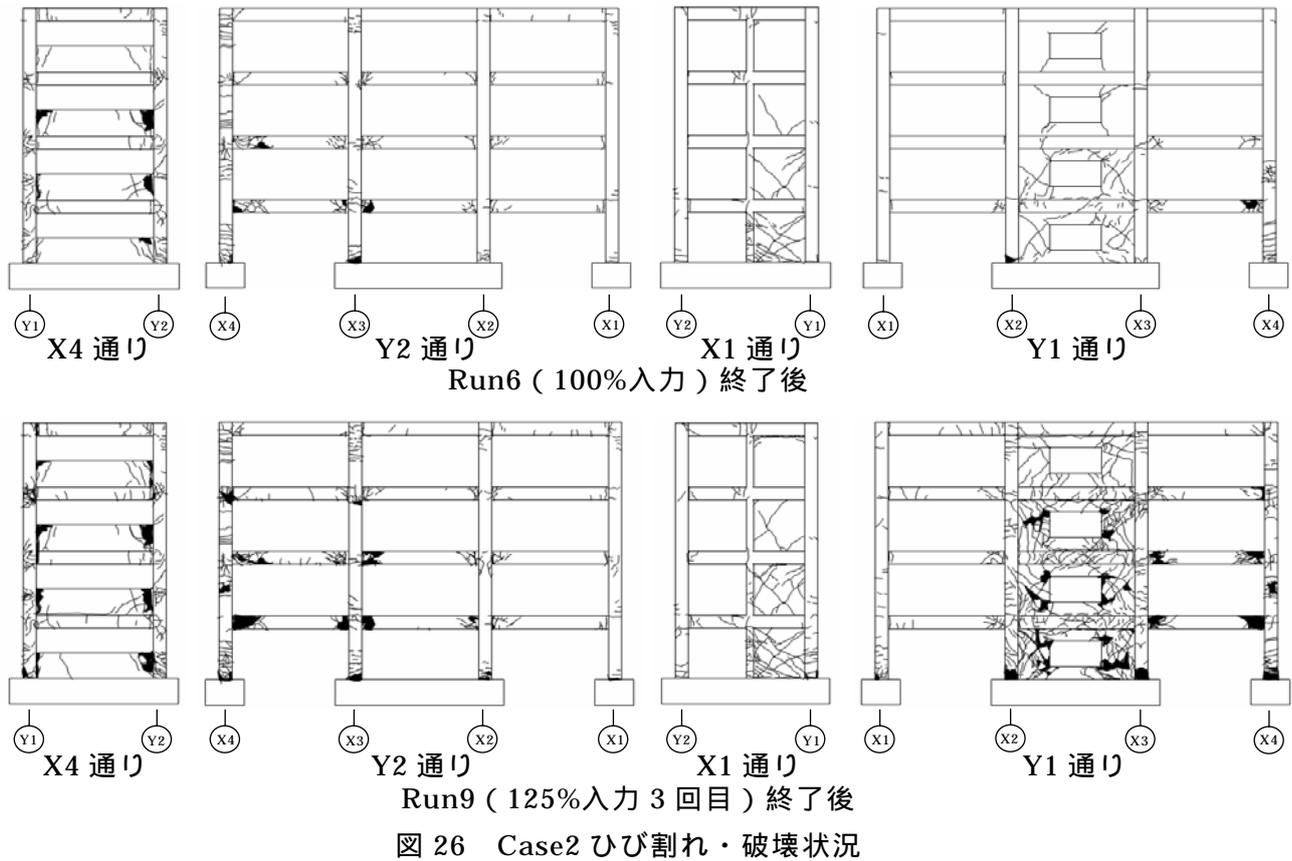
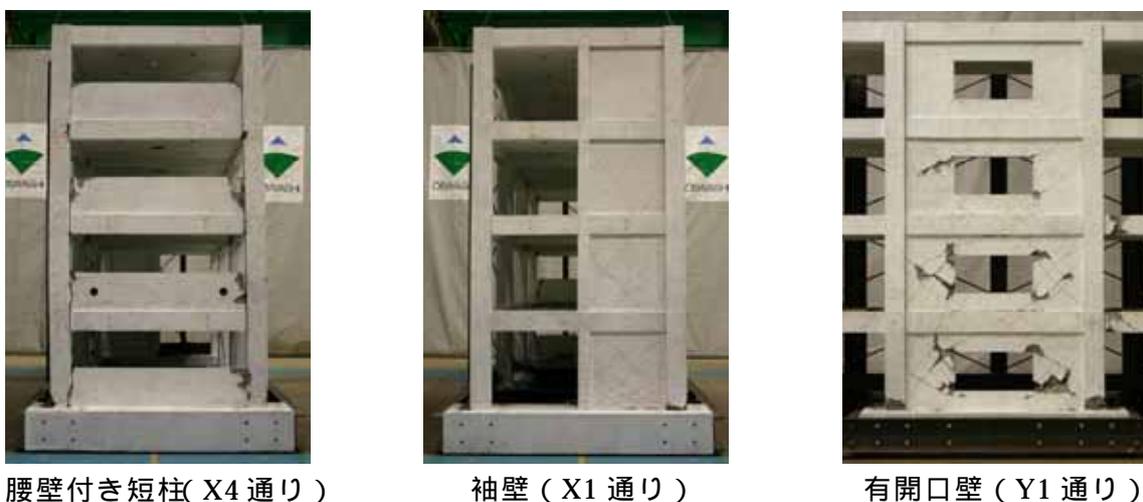
写真 3 Case2 最終破壊状況 (Run9 終了後)

同様に、Case2 の Run6 (100%入力) 加振後、および最終加振 (Run9、125%入力 3 回目) 後のひび割れ・破壊状況を図 26 に、最終破壊状況を写真 3 に示す。

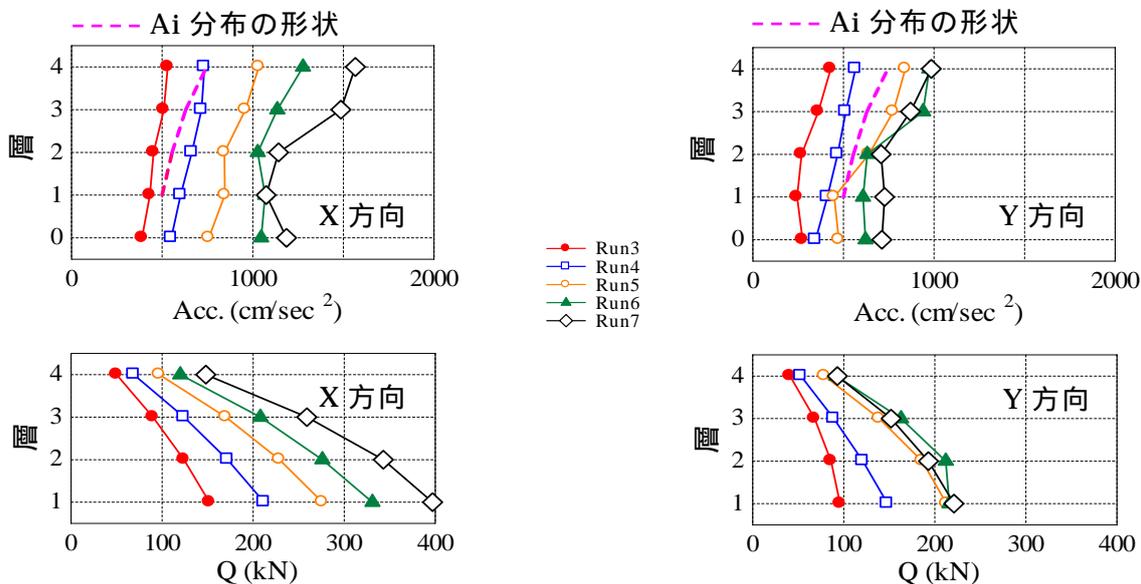
図 27 各層の絶対加速度と最大層せん断力 (Case1)

Case1、Run3～Run7 についての、各層図心位置における最大応答絶対加速度 (Acc.) および最大層せん断力 (Q) を図 27 に示す。層せん断力 Q は、各層図心位置の加速度と質量から求めている。概して、Run が小さい範囲では、各層の最大加速度は等分布と A_i 分布の概ね中間的な形状を示しているといえる。

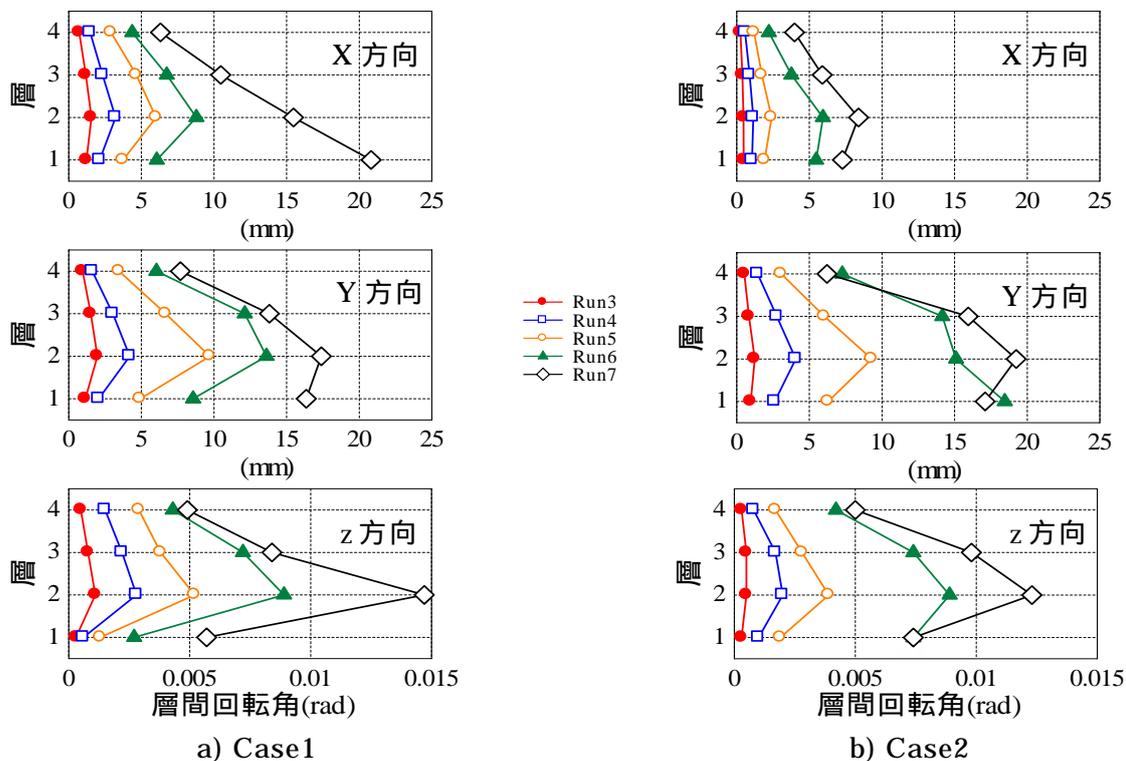
図 28 各層の最大層間変形

次に、各層の最大層間変形、および各層の Z 軸回りの回転角 (れじれ変形角) を図 28 に示す。および層間回転角はともに図心位置で求めている。

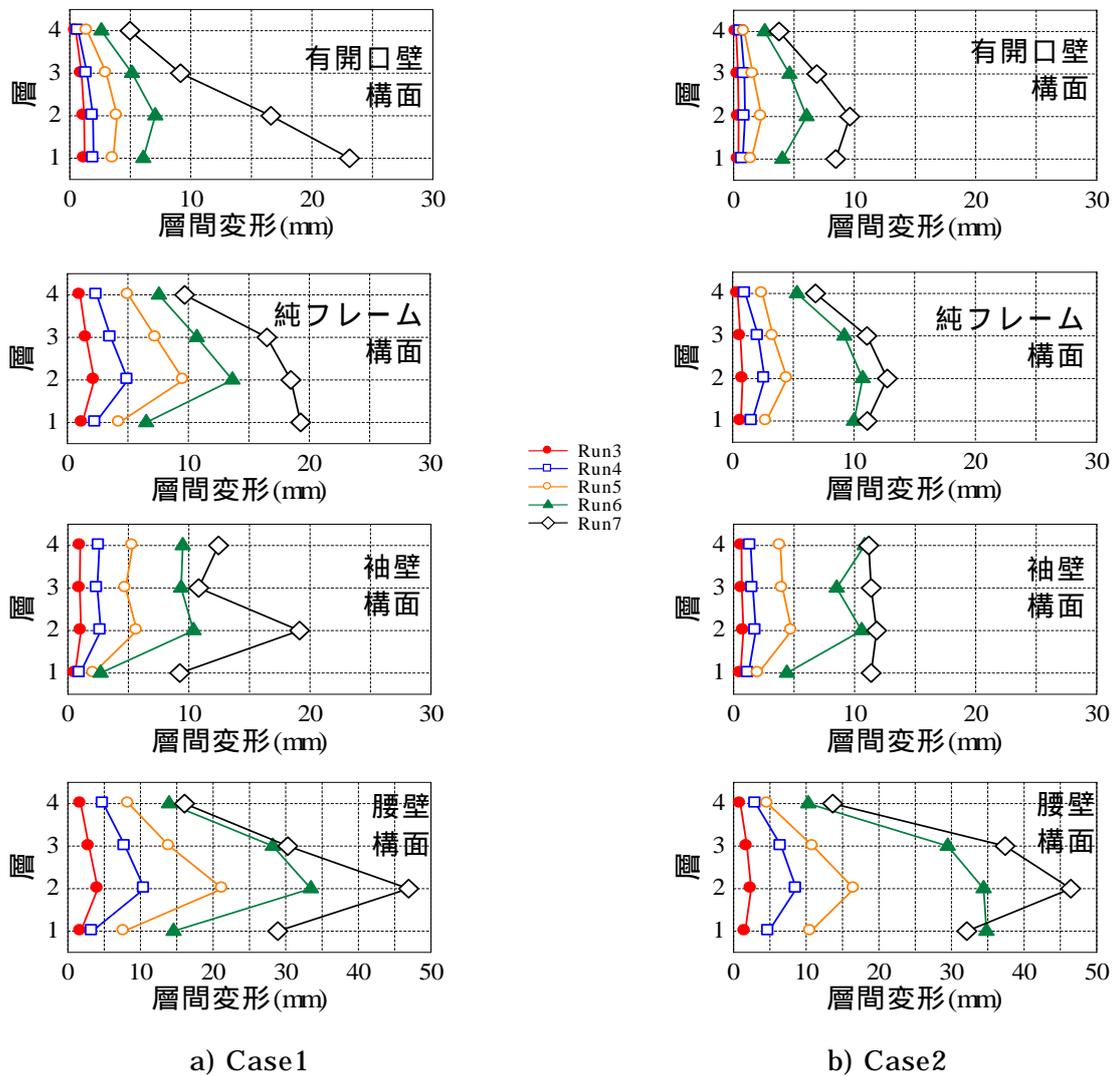
図 29 各層・各構面の最大層間変形

また、各層・各構面の最大層間変形の比較(Run3～Run7)を図 29 に示す。有開口壁と純フレーム構面についてはX方向、袖壁と腰壁構面についてはY方向変形をそれぞれ示した。

全般的に、X方向では有開口壁構面よりも純フレーム構面の方が、Y方向では袖壁構面よりも腰壁構面の方が層間変形が大きくなった。これより、ねじれ振動によって純フレーム側および腰壁側が大きく振られている状況が確認できる。

特に、腰壁構面のY方向変形は、Runの進行に伴う増加量が他の構面より大きい。腰壁端部の破壊が進展したことを考えると、腰壁の破壊により短柱が長柱化し、剛性・耐力のバランスが不均一になりねじれ振動が増大したことがわかる。

なお、層について比べると全般的に2層の層間変形が最大となる傾向がみられた。

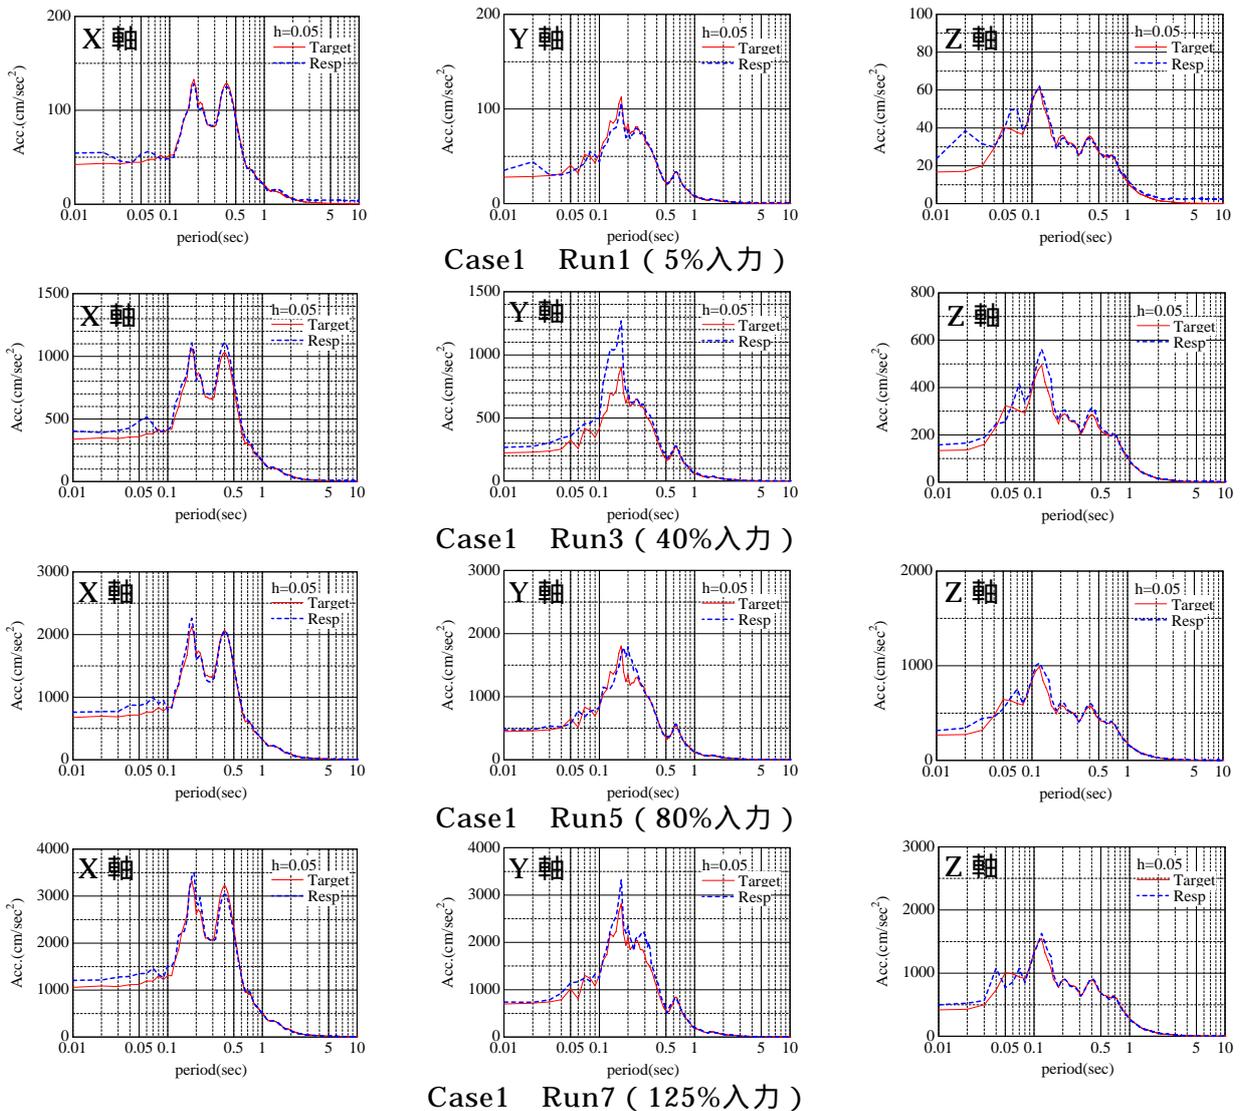
図 30 加速度応答スペクトルの比較

振動台実験においては、一般に、試験体と振動台の相互作用による入力波の再現性低下が問題となる。そこで本実験では、各 Case の主要な Run を実施する前に、伝達関数の取得（インパルス波加振）および入力補償加振（目標 Run の 1/5 ~ 1/3 程度の入力倍率で 3 回加振）を行った。例として Case1 の目標入力波(Target)と振動台実現波(Resp)の加速度応答スペクトルの比較を図 30 に示す。試験体にひび割れが発生して剛性が急変した Run3 では Y 軸の再現性がやや悪化しているが、全体的には目標波と実現波の応答スペクトルは概ね合致しており、精度良く加振を遂行できたといえる。この逆伝達関数を用いた入力補償は一般的な振動台制御技術であり、本実験のように入力レベルを徐々に増大させながら複数回の加振を行う場合には、特殊な制御を必要としないことを意味している。

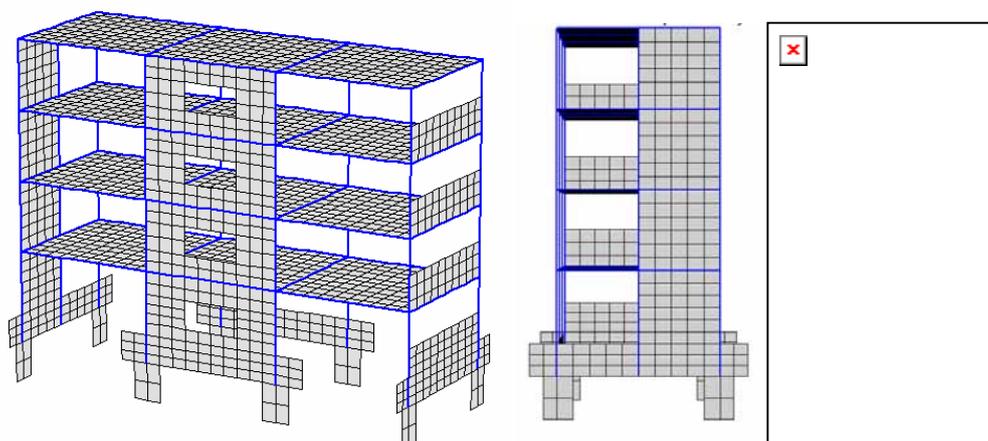
図 31 建物モデル

本解析では大まかなひび割れ範囲の推定が主目的であるため、建物モデルにはソリッド要素は用いず、主要な挙動の目安を付けられる程度の簡素化を図った。具体的には、構造部材ごとに面材(壁・床)はシェル要素に、線材(柱・梁)ははり要素とした。

なお、基礎梁及びロードセルも上部躯体脚部の固定度を等価に評価したシェル要素としてモデル化した。建物モデルを図 31 に示す。その他、建物モデル・荷重条件の詳細は省略する。

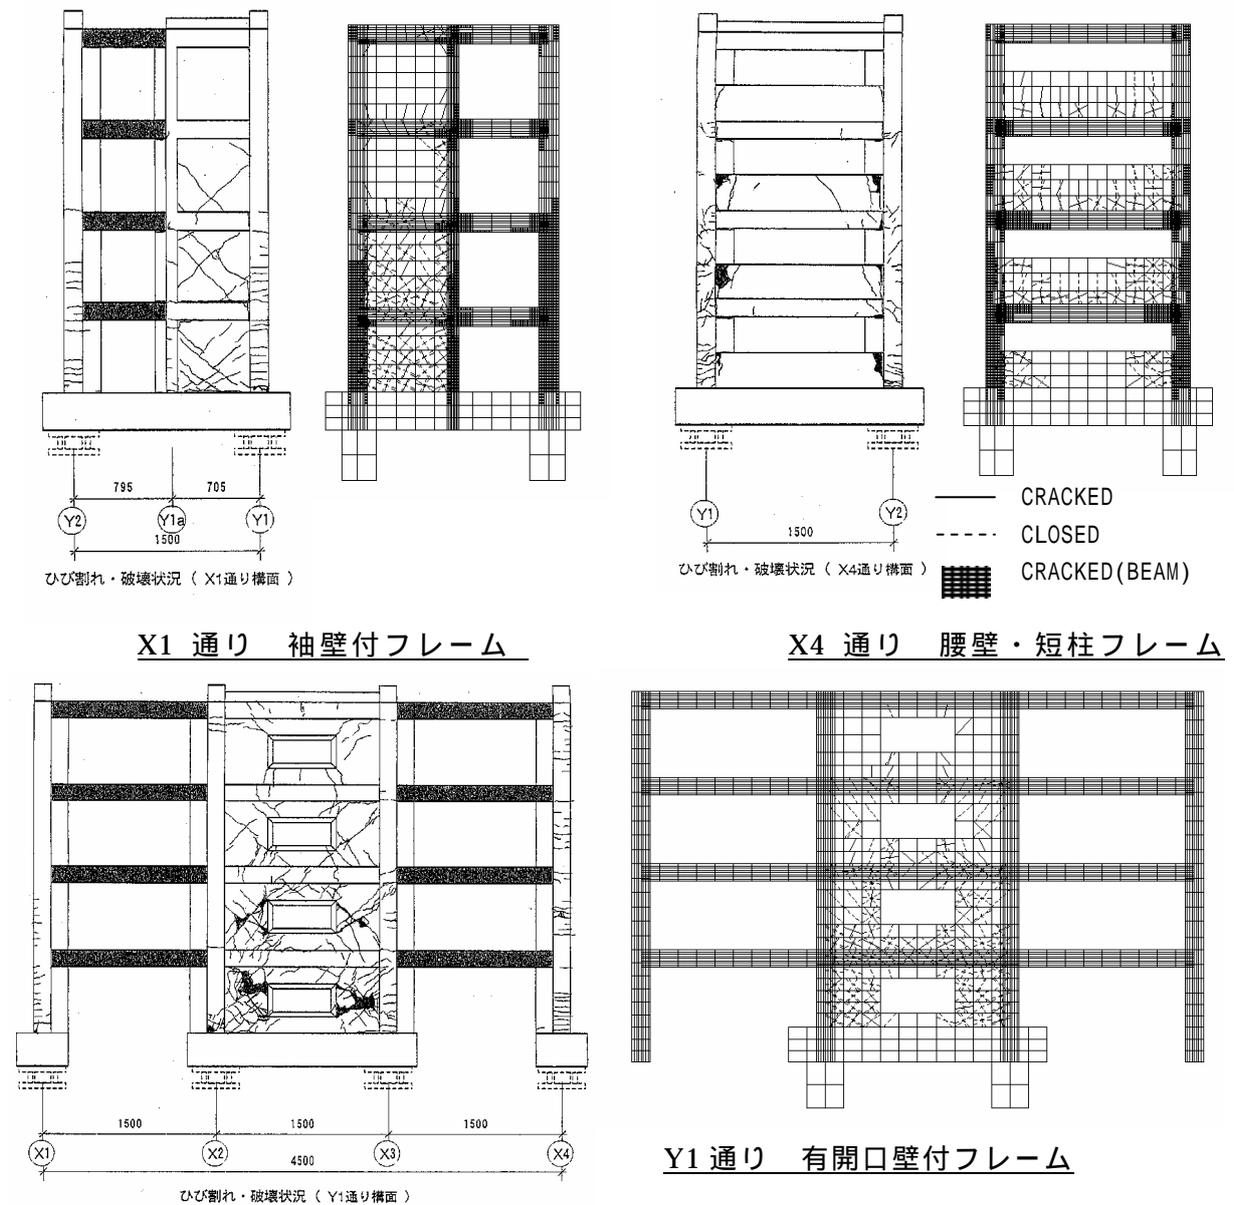
図 32 破壊モードの比較(2/2)

1 体目実験との破壊モードの実験結果(左)と解析結果(右)を図 32 に比較して示す。腰壁破壊が先行し各構面とも壁の破壊が主となっている。解析によるひび割れ範囲も実験結果と概ね対応している。

比較的簡易なモデルを用いた FEM 解析により、今回の実験における躯体の破壊性状・範囲を精度よく予測することができた。

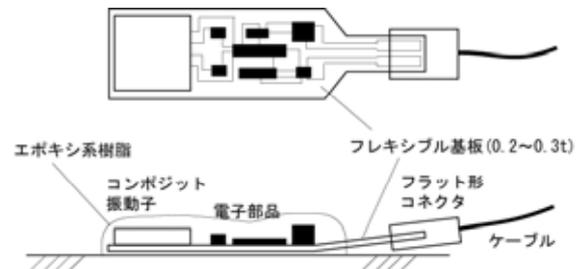
図 33 スマート AE センサ

それに対して、建築構造物では損傷が発生する可能性が高い箇所がかなり特定できることから、ある閾値を超える信号の頻度だけで評価を行う AE センサシステム（図 33）で十分な成果が得られる。

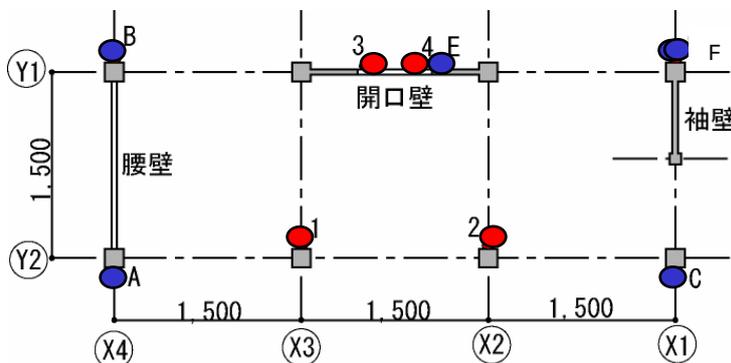
図 34 AE センサ設置位置 (Case2)

前述の FEM 解析結果からひび割れが多く発生すると予想された 1 層の壁・柱脚部にスマート AE センサを設置した。実験 Case2 における AE センサの設置位置を図 34 に、AE センサの概観を写真 4 に示す。

スマート AE センサの収録ステップは 1/10,000 秒であり、AE カウント数は図 34 の青色のもので 0.1 秒、赤色のもので 1.0 秒間毎の頻度として出力した。なお、閾値は 4 段階に設定した。

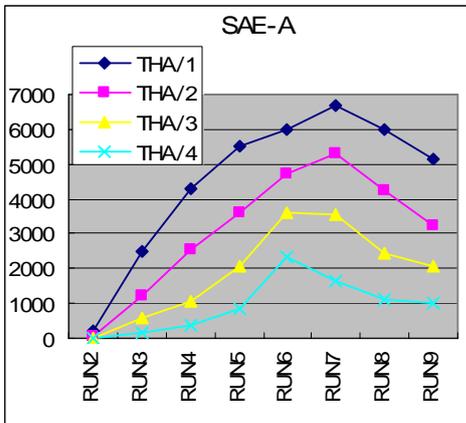
図 35 AE カウントの推移(センサ A)

例として実験 Case2 におけるスマート AE センサの検知結果を図 35、図 36 に示す。各加振ステップでの AE カウント数は、加振レベルの上昇に応じて Run6 または Run7 まで

は増加したが、大きな亀裂が多数生じた以降はカウントが減少した。これは、大きな亀裂の発生により AE 波の伝播を遮る箇所が増加したことが要因として考えられる。

壁せん断履歴と AE カウントの関係を図 37 に示す。図 35 と同様に変形の大きなステップで AE カウントが多くなっている。除荷時においても AE カウントが多いステップが見られることから、新規ひび割れ発生時だけでなく、ひび割れ閉鎖時(摩擦)も AE 波を検知していることが分かる。

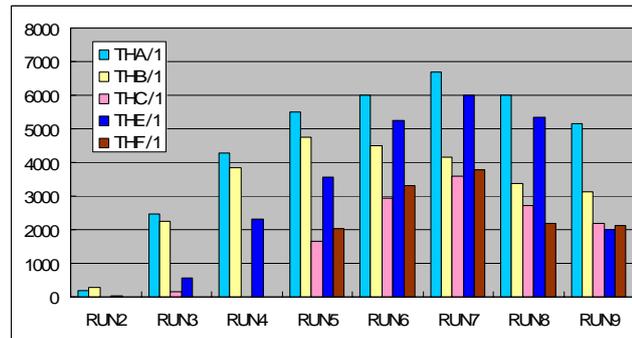
図 36 設置位置による差異

ひび割れが早期に生じた腰壁(A、B)、開口壁(E)の AE カウントが多く、損傷が少ない袖壁フレーム(C、F)では AE カウント数が少なかった。また、腰壁端部に亀裂の生じた部位に設置されたセンサ B のカウント数は既に Run5 以降から減少傾向を示した。
