3.4 木造建物実験

3.4.1 既存木造建物の地震応答観測（その1）

既存木造建物の地震応答観測（その1）

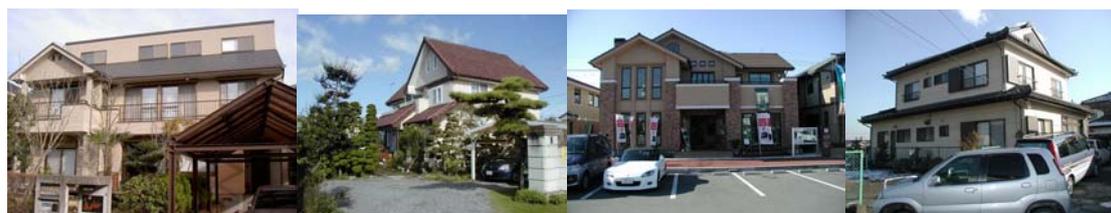
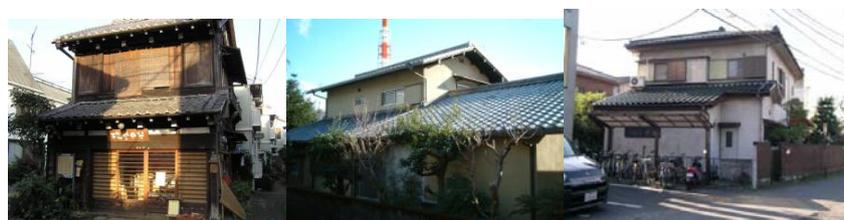
写真 1 観測住宅の外観

これら地震観測を行っている住宅の建物外観を、写真 1 に、建物概要を、表 1 に示す。また、2000 年 7 月以来、宇都宮市の 4 棟いずれかの住宅で観測された計測震度 1 以上の地震総数は 65 個である。それらの震央位置を、図 1 に、地震概要を、表 2 に示す。表 2 中○印は、3 測点全てで同時観測された地震を示す。

住宅 No. 1

住宅 No. 2

住宅 No. 3

住宅 No. 4 (宇都宮市)

住宅 No. 5 (東京都) 住宅 No. 6 (静岡県) 住宅 No. 7 (川崎市)

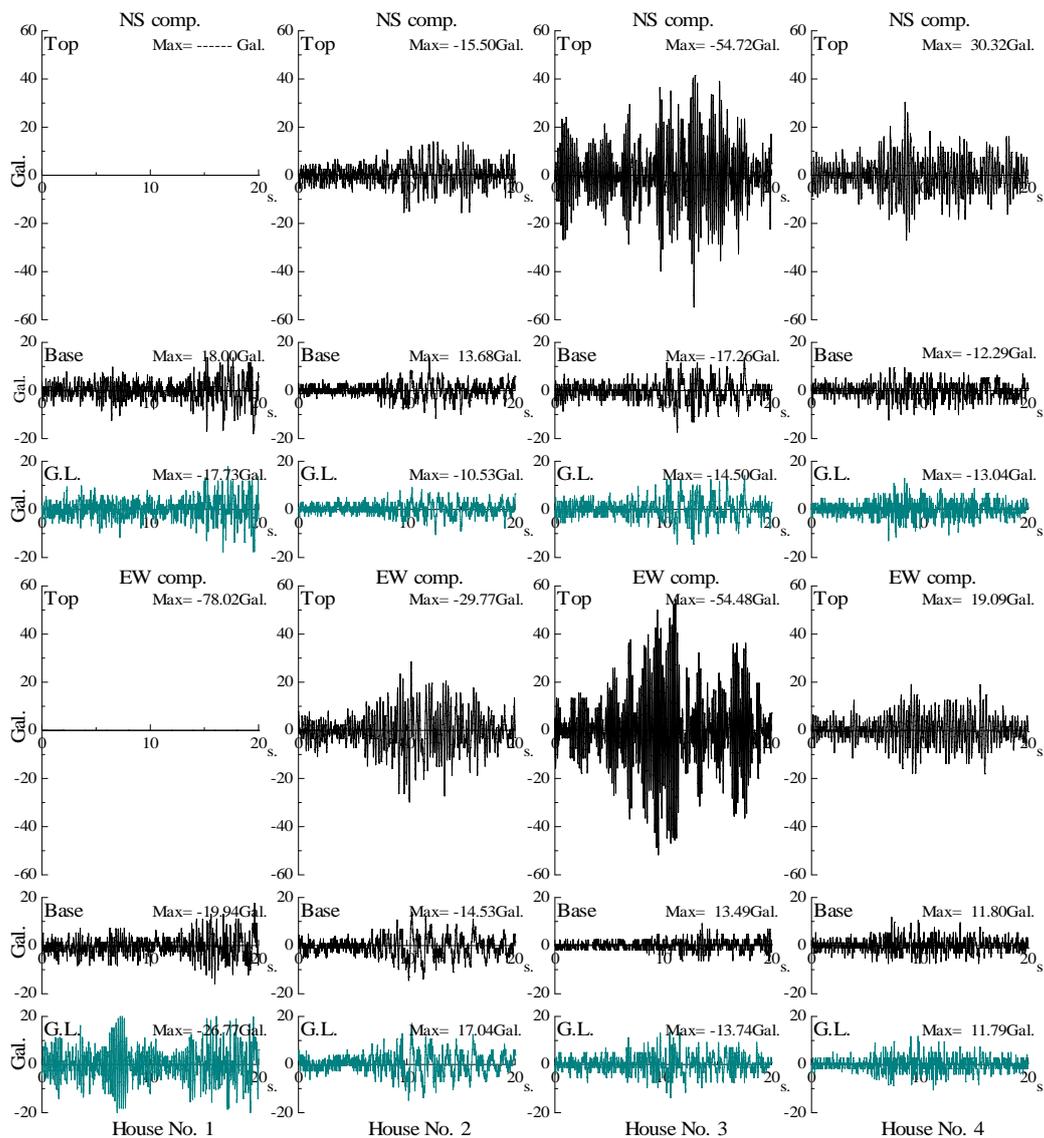
図2 波形 (住宅 No. 1) 図3 波形 (住宅 No. 2) 図4 波形 (住宅 No. 3) 図5 波形 (住宅 No. 4)

このうち、観測地震記録のうちの代表例として地震 No. 48（新潟県中越地震の本震）を選び、その波形を、住宅 No. 1、2、3、4ごとに、それぞれ、図2、3、4、5に示す。また、フーリエスペクトル、および、それらの比も、同様に、住宅ごとに、図6、7、8、9の上段、および、下段に示す。

図2～5から、I種地盤上の住宅 No. 1、3でのほうがII種地盤上の住宅 No. 2、4におけるよりも、応答加速度が大きいことが分かる。フーリエスペクトル比（図6～9の下段）から、地盤建物相互作用の特徴の一つである周期の伸び（実線と一点鎖線のピーク振動数の差）は、住宅 No. 2のNS（梁間）方向で、わずかに認められる程度である。

地震 No. 48（新潟県中越地震 2004. 10. 23）の各住宅での観測波形

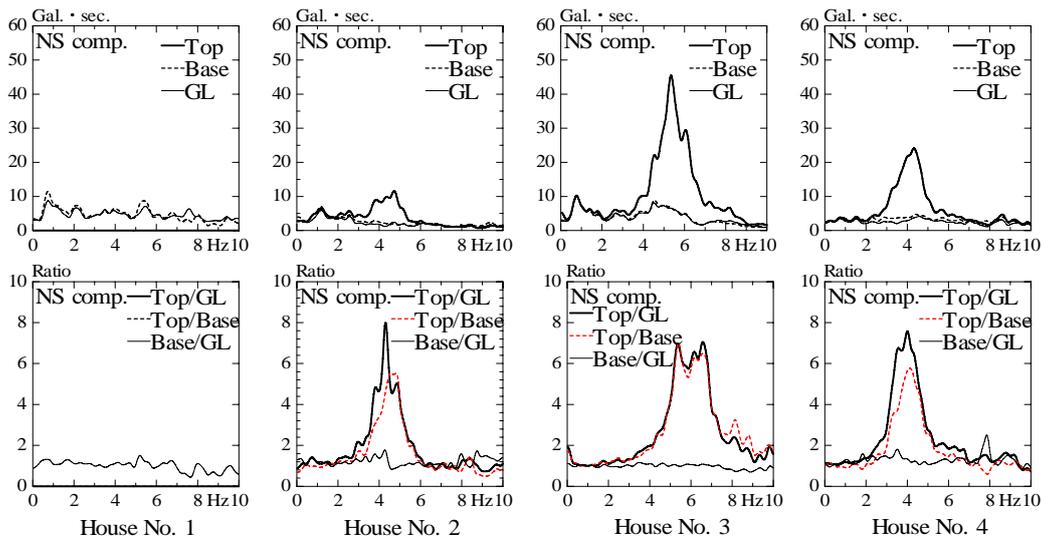
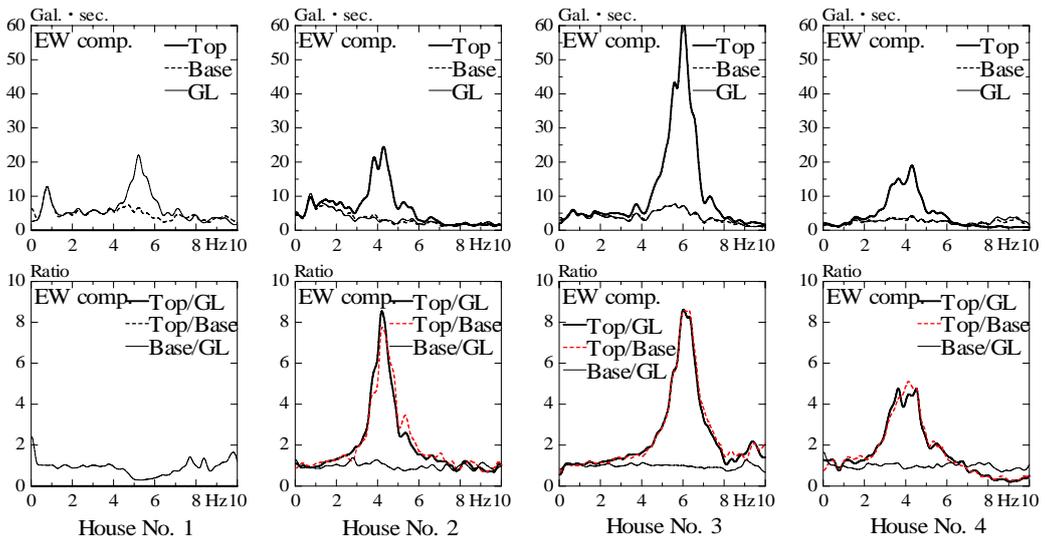
図6スペクトルと比 (住宅 No. 1) 図7スペクトルと比 (住宅 No. 2) 図8スペクトルと比 (住宅 No. 3) 図9スペクトルと比 (住宅 No. 4)

N S (梁間) 方向

E W (桁行き) 方向

次に、7棟の住宅について、フーリエスペクトル比(3F/2F/1F)から求めた常時微動時と地震時の固有振動数の平均値を、表2に太字で示す。参考のために、常時微動時の固有振動数も併記する。まず、常時微動時の固有振動数は、古い木造住宅(No.5)を除くと、5~7Hzであることが分かる。この振動数は、地震時に、5~10%低下する(周期が延びる)。この低下した振動数は、住宅No.1および2において地震後すぐに実施した常時微動測定から、地震を経験する前の値に回復していることを確認している。¹⁾

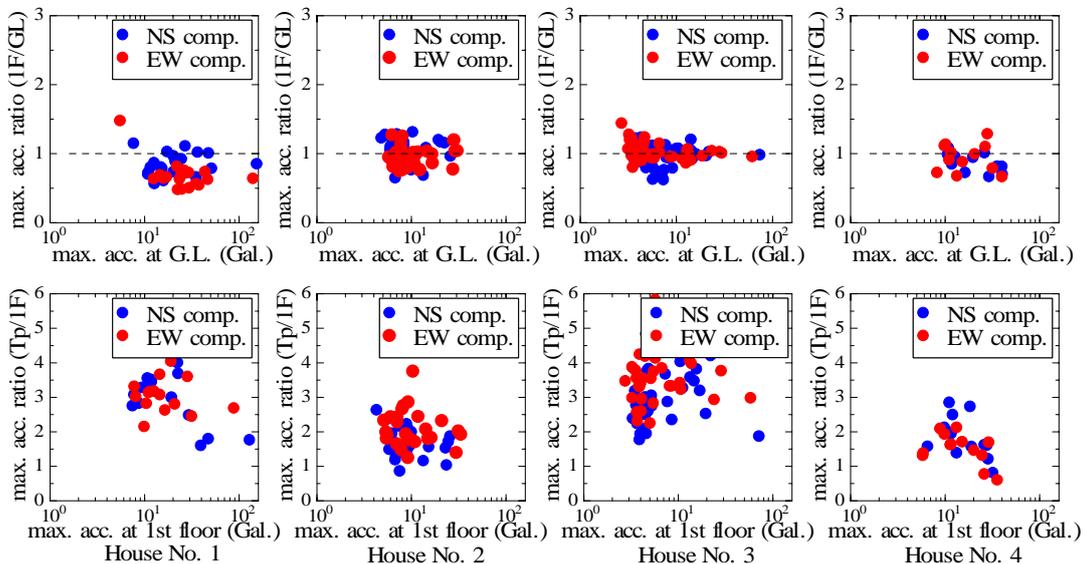
図10 最大加速度比 (住宅 No. 1) 図11 最大加速度比 (住宅 No. 2) 図12 最大加速度比 (住宅 No. 3) 図13 最大加速度比 (住宅 No. 4)

最大加速度振幅比 地盤での地震記録の最大加速度に対する建物1階のその比、および、1階の最大加速度に対する小屋裏のその比を、住宅ごとに求め、それぞれ、図10～13に示す。上段の図から、住宅No. 1においては、0.5～1.0に分布していること、住宅No. 2～4では、1.0附近に分布していることが分かる。この値が、1.0以下になるということは、入力大きさが低減されることを意味するので、木質住宅においては、入力低減は小さいといえる。また、下段の図からは、住宅No. 1と3においては建物内の増幅率は3.0附近、住宅No. 2と4においては、これが2.0附近であることが分かる。ここでは、II種地盤上の住宅のほうが、建物内の加速度増幅率は小さいという結果が得られた。加速度増幅比に関しては、柱梁接合部の固定度、耐力壁の仕様の違いなど他の要因も考えられるので、詳細については今後の観測結果待ちである。また、大きな地震になるほど、この増幅率が小さくなっていく（右下がり）傾向が認められる。

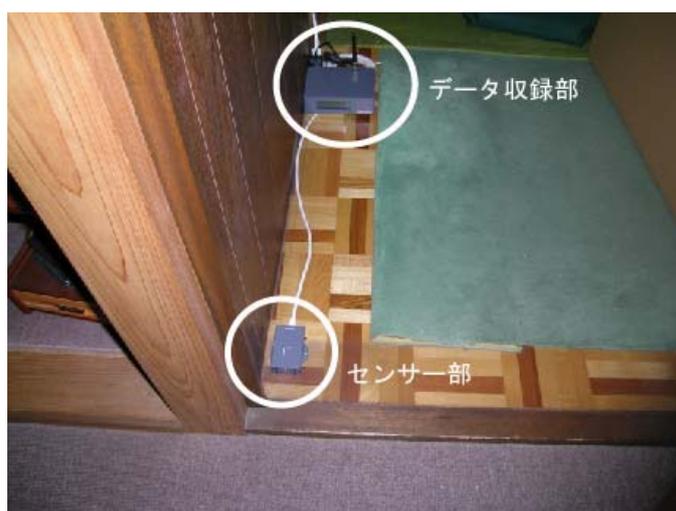
写真 2 開発した強震計

表4に示すような性能を持つ無線式の強震計を開発し、設置した。写真2に開発した強震計を示した。なお、現在の価格は1台3成分（水平2成分、上下動）で10万円程度を目指しているが、量産によって価格は下がるものと考えられる。
