### 3.4.6 木造建物の中規模震動台実験

(a) 業務題目 木造建物の中規模震動台実験

伝統構法木造軸組の土塗り小壁の動的・静的実験による耐震性能評価

伝統構法木造住宅の静的加力実験による耐震性能評価

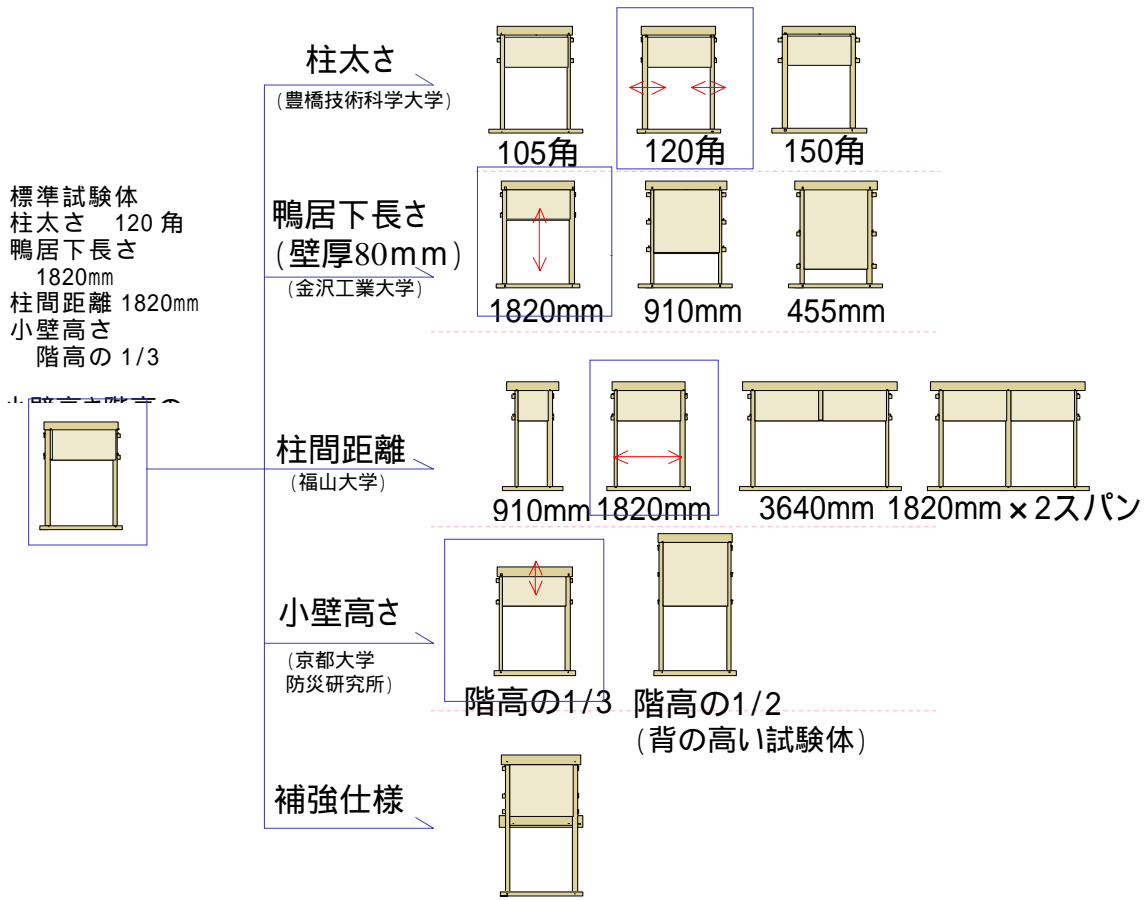
図1 試験体一覧 (パラメータにより分類)

土塗り小壁の耐震性能を把握するため、小壁の高さや幅など様々なパラメータを設定して試験体を製作した。基準となる小壁付き木造軸組を設定し、小壁高さ、柱太さ、鴨居下長さ、柱間距離、壁厚をパラメータとする5種類の試験体を製作した。図1に実験を行なった試験体をパラメータにより分類した図を示す。さらに耐震補強仕様として、差鴨居補強試験体を用意した。

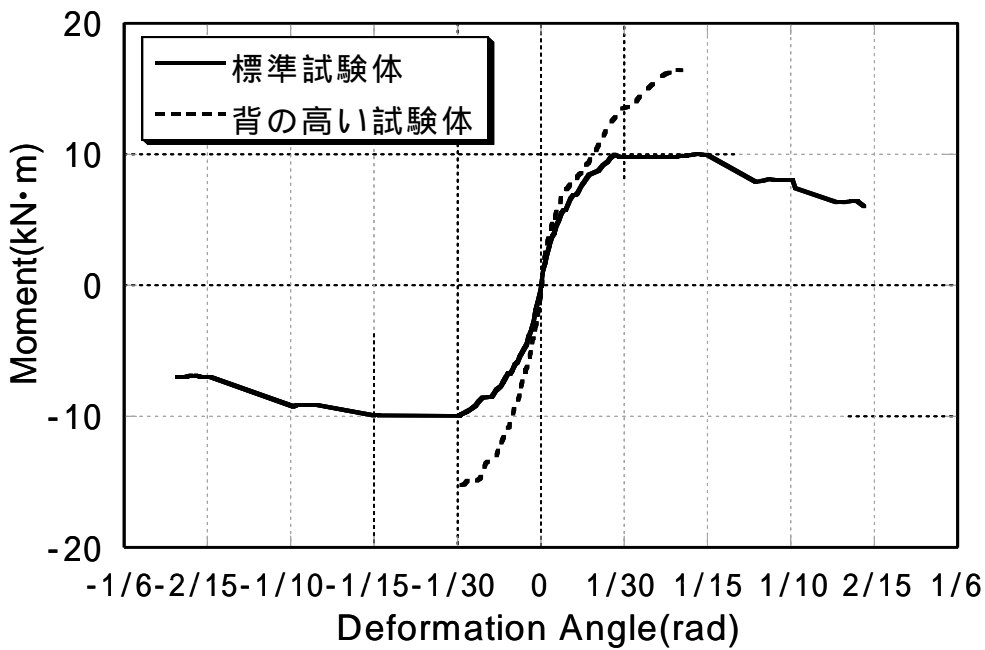
図5 小壁高さによる比較

図5には防災研で行なった、背の高い試験体と標準試験体の静的実験結果の復元力特性の包絡線を示す。最大耐力はほとんど差がみられない。背の高い試験体は、正側の変形の際に、最大耐力4.5kNを記録した1/18rad変形時に柱2が折れている。標準試験体は、最大耐力を記録した後、耐力の急激な低下はみられないまま1/10radをこえる所まで変形が伸びている。

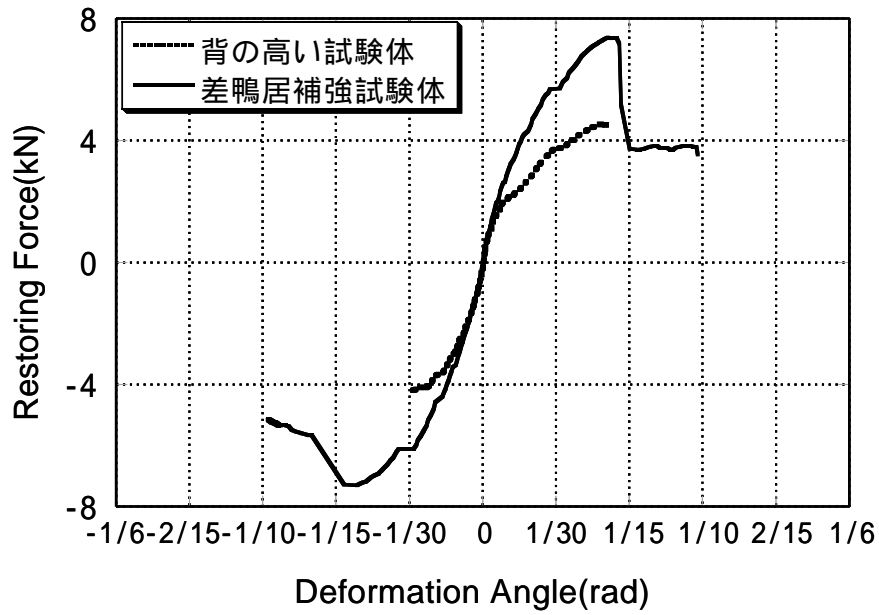
図 11 差鴨居補強の効果

差鴨居補強試験体の静的実験の結果を背の高い試験体の復元力特性とともに図11に示す。土壁と柱が接するようになり、力の伝達が行なわれるようになったため、最大耐力が上がった。図12にひずみゲージの値より算出した1/15rad時の背の高い試験体と差鴨居補強試験体の曲げモーメント分布を示す。背の高い試験体では曲げ変形が一方の柱に集中しているのに対し、差鴨居補強試験体では、両方の柱に曲げ変形が分散している様子が、このモーメント分布図からも分かる。この差鴨居補強試験体では、1/15radへ向かう加力時に柱に亀裂および壁にせん断ひび割れが入り、1/10radへ向かう加力時に壁が脱落し、実験を終了している。柱に亀裂が発生したのが1/15radへ向かう加力時であったため、補強前に比べて変形性能はあまり変わらなかった。

背の高い試験体に対して、既存の建物に用いることが可能な差鴨居による耐震補強手法を提案し、静的実験を行なった。差鴨居を配置することによって、一方の柱への曲げ変形の集中を防ぐことができた。土壁と柱が接することによって、力の伝達が行なわれるようになったため、最大耐力が大きくなり、補強効果が見られた。

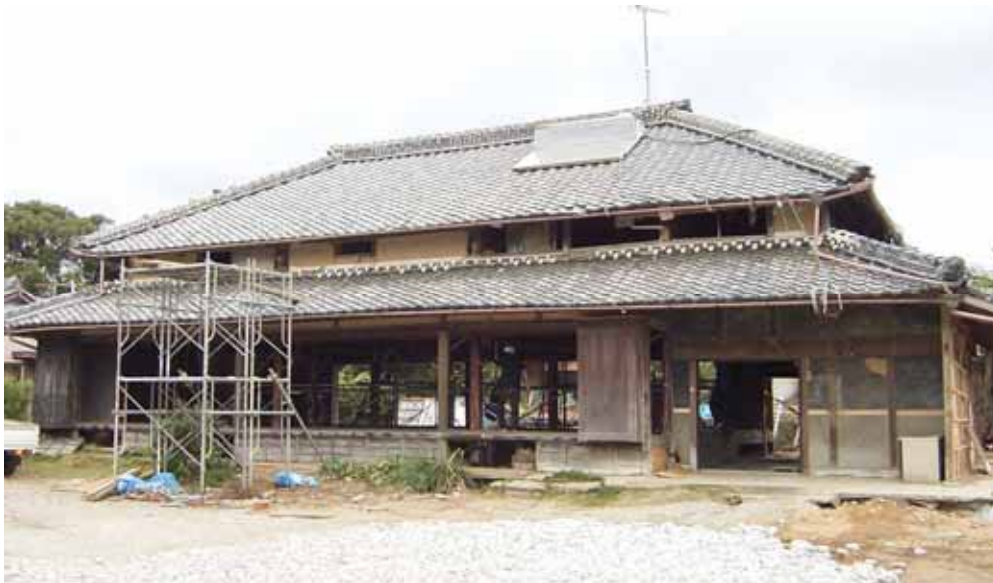
図 13 実験対象住宅南側写真

愛知県田原市に存在する ON 邸は明治 31 年に建築された伝統構法による木造住宅である（図 13 参照）。図 14 に示す大きな大黒柱はないが、壁のほとんどない、いわゆる田の字の平面形式となっている。

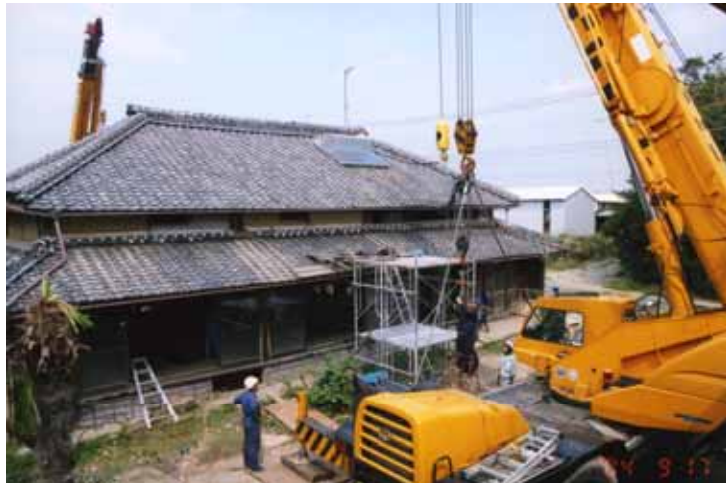
図 15 加力方法

図 15 に示すように、対象住宅の南北方向にクレーン車を配置して正負繰り返し加力を行った。建物南側のクレーン車の設置状況を図 15 の写真に示す。正負繰り返し加力は、建物の北側への変形が正となるように(1) 北へワイヤーで引っ張る、(2) それを荷重が 0 になるまで緩める、(3) 南へ引っ張る、(4) 荷重が 0 になるまで緩める、を繰り返すことで実施した。したがって、荷重は北側と南側の 2 ヶ所で計測した。9 月 17 日に行った小変形加力実験結果から、建物の幾何学的重心位置で加力するとねじれ変形が大きくなることがわかったので、18 日の本加力実験では、剛心に近いと考えられる X11 通りに近い位置で加力を行った。加力は変位制御の繰り返し载荷とした。目標とする柱頭変位は X1～X15 通りのうち最大のものとした。X1 通りの柱頭変位が 400mm を超えるまで加力して、全ての通し柱が差鴨居との接合部で損傷した時点で実験を終了した。

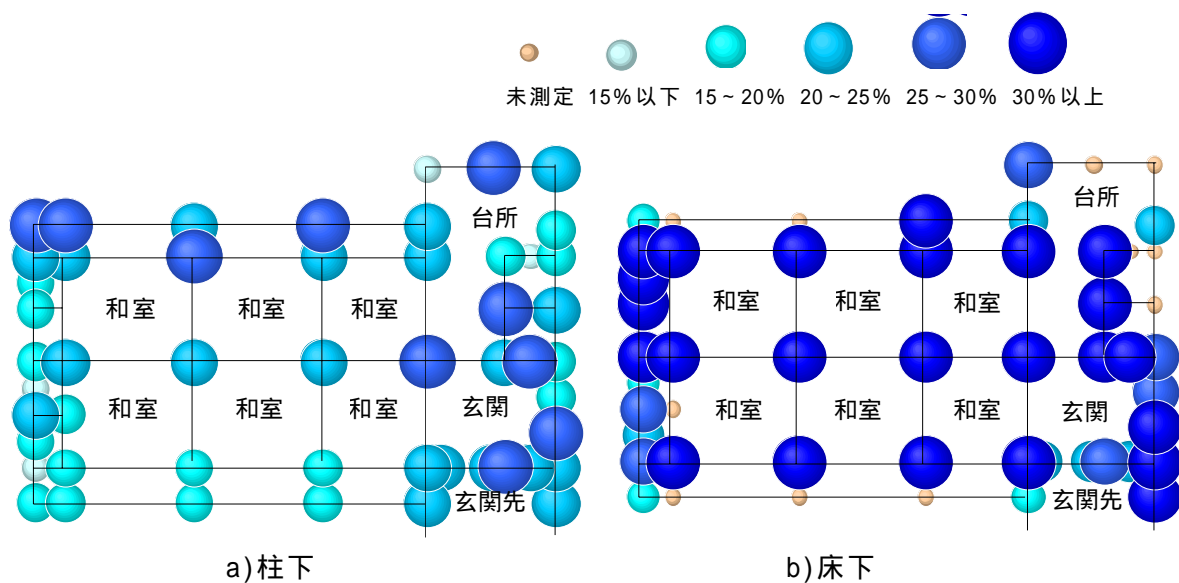
図 31 含水率分布

含水率調査は、柱上・柱下（床上 20cm）・床下の 3ヶ所で行った。ここでは、柱下と床下を比較してみるため図 31 を示す。これを見ると床下の方が高いことがわかる。また、床上だけを見ると、玄関と水回りが高くなっている。しかし、床下だけでは和室の方が高くなっていることがわかる。特に内側に大きな値がでた。温湿度結果でも床下の湿度が 100%に近い値となっていたためだと考えられる。

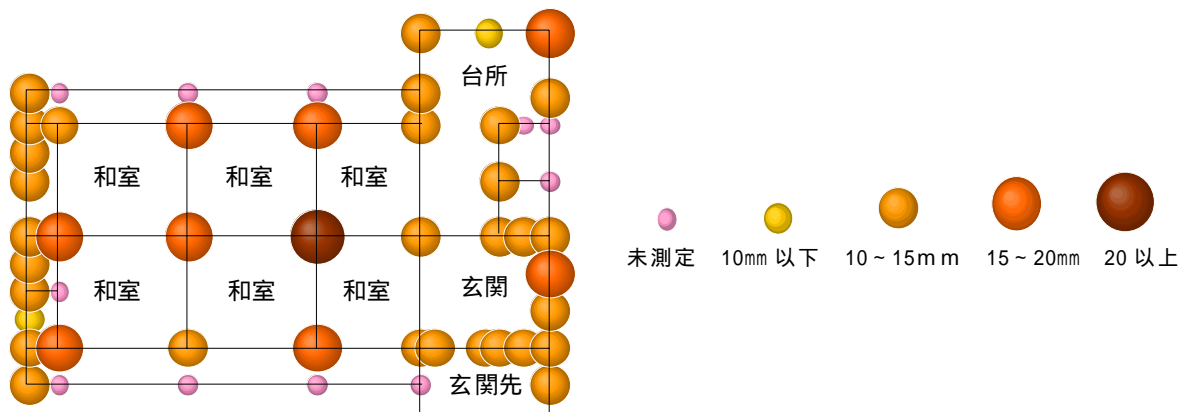
図 32 ピロディンの分布（床下）

ピロディンの測定は、柱の 4 面を測定した。図 32 は、床下柱の 4 面を測定したあたりの値の最大値を示す。東や西側よりも室内の柱の方に値が大きく出た。同様に含水率でも同じ柱が高い値を示している。これは、床下の外周に板が貼り付けてあり、また、資材などが置いてあった為に室内側床下への風通しが悪く、外側に比べ腐朽が進んでいたのではないかと考えられる。

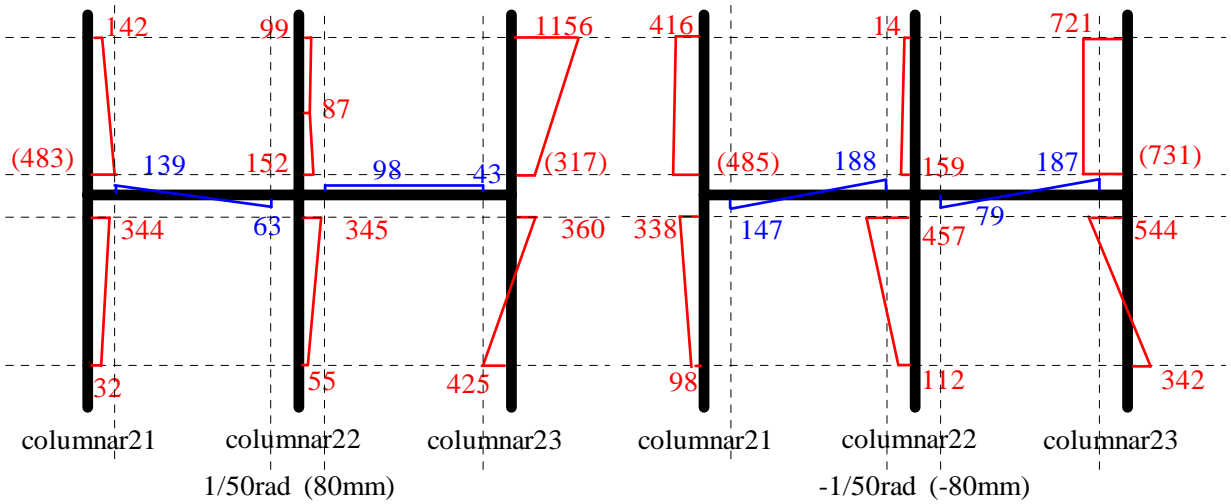
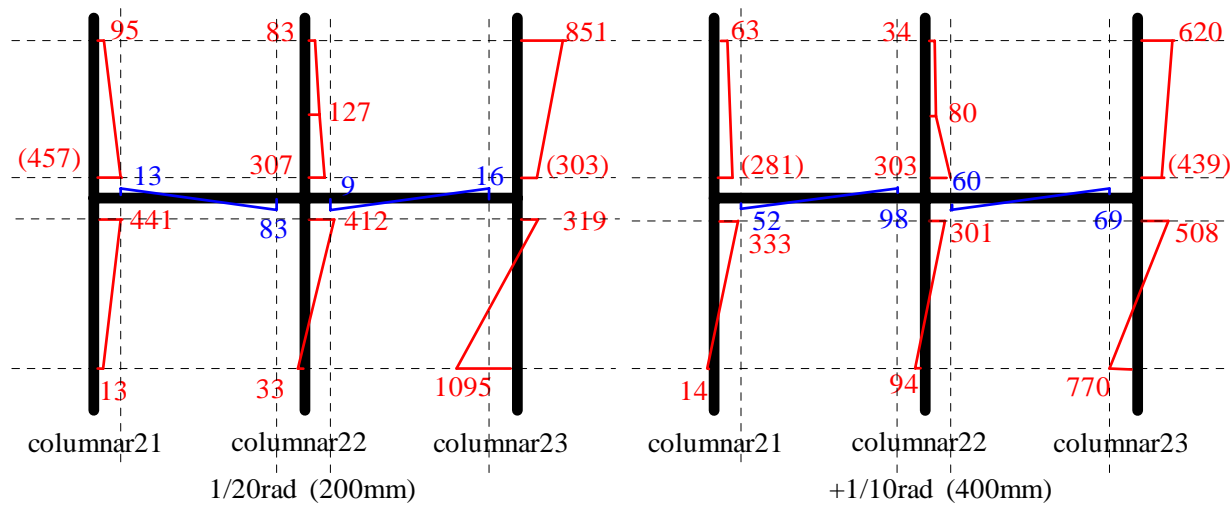
図 45(a) X6 構面モーメント分布 (kN・cm)

各構面の曲げモーメント分布を調べるために、実験より得られたひずみの値から各ゲージ貼付位置での曲げモーメント値を算出した。図45に実験で得たX6構面の曲げモーメント値を示す。図45の(a)～(d)は、それぞれ  $\pm 1/100$  rad、 $\pm 1/50$  rad、 $\pm 1/30$  rad、 $1/20$  rad、 $1/10$  radの時について示す。各のモーメント分布を比べて見ると各の剛性が異なるによって、X6構面が分担している曲げモーメントが比較的大きくて、X1構面の分担が比較的小さい傾向がわかった。各柱にとっては、柱頭、柱脚と比べて柱 - 差鴨居接合部の曲げモーメントが割りに大きく、差鴨居が重要な耐震要素として大部分の曲げモーメントを分担していることが分かった。変形が進行すると差鴨居によって柱間が開き、この開きによって正負での柱の曲げモーメントの勾配も左右で異なっていると考える。中で、柱23の柱頭で異常に大きい曲げモーメント値が見えるが、その歪時刻歴にとくに異常な部分は見えないことから、ワイヤ - の掛け方などを原因として考えている。
