### 3.1.3 木造建物の構造要素試験

木造建物の構造要素試験

E - ディフェンスを用いて行われる木造建物の3次元震動破壊実験に関連して、試験体建物における壁体の静的加力時の構造特性に関するデータを取得解析し、E - ディフェンスでの震動破壊実験における木造建物の地震時挙動把握と耐震性能評価の基礎資料とする。併せて、木造建物の耐震設計法および耐震診断・補強方法の開発の基礎資料とし、木造建物の耐震性向上を図る。

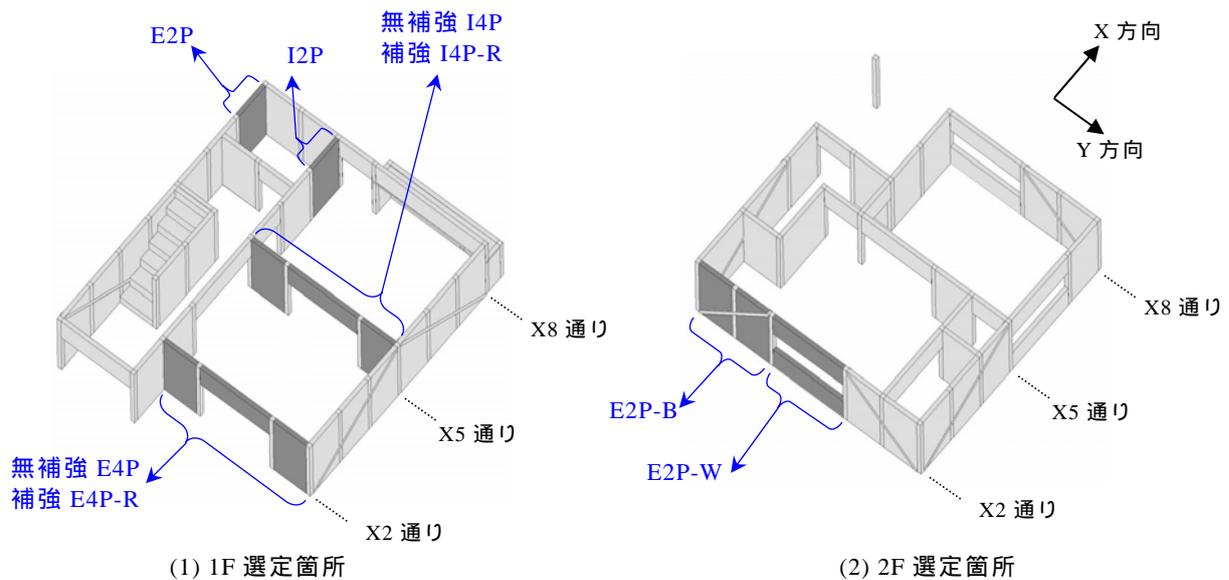
図 1 補強・無補強試験体からの要素実験試験体選定位置

要素実験に用いた試験体（以下要素実験試験体）は E - ディフェンスの震動台実験で用いられた木造軸組構法の建物 2 棟（以下、無補強試験体を A 棟、補強試験体を B 棟と呼ぶ）のうち、構造耐力上重要な壁体 8 箇所を選定して再現した。A 棟、B 棟は兵庫県明石市で実在した築 31 年の 6P×6P の木造軸組構法 2 階建て住宅で、外壁はラスモルタル、木張り下地、内壁は土塗り壁、じゅらく塗り仕上げであった。部材、接合部、土塗り壁、モルタル等の細部仕様は、事前構造仕様調査、破壊後の調査によって確認し、可能な限り再現した。A 棟、B 棟はほぼ同じ間取りで、共通する構面の要素実験試験体は 2 棟の平均的な寸法で再現した。図 1 に A 棟の概観と要素実験試験体の選定箇所を示す。

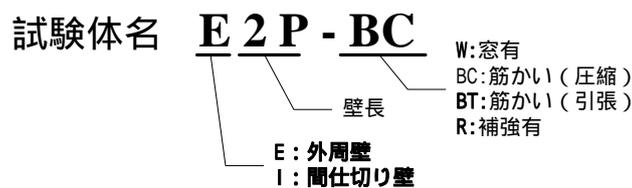
図 2 試験体命名規則

試験体の概観を図 3 ~ 図 10 に示した。試験体名は図 2 に示した規則により決定した。以下、モルタルの有無、補強・無補強の違いで外周壁、間仕切り壁、補強壁の 3 つのグループに分けて呼称する。試験体の柱高さは 1F を再現したものは 2700mm、2F を再現したものは 2550mm とした。E2P-BC、E2P-BT は筋かいの圧縮側と引張側の破壊性状をそれぞれ把握するため 2 体とした。補強壁 E4P-R、I4P-R の寸法は E4P、I4P と同じで、B 棟に実際に施した補強法、金物を再現した。窓サッシ、軒は該当箇所に木枠をビス留めすることでモルタルの変形拘束として再現した。補強壁試験体に貼った構造用合板は、B 棟の仕様に従い、両脇の柱及び土台との接合部分を受け材仕様とした。間仕切り壁に相当する I4P、I2P、

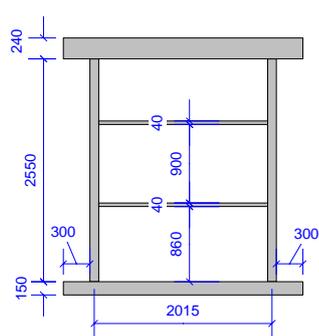
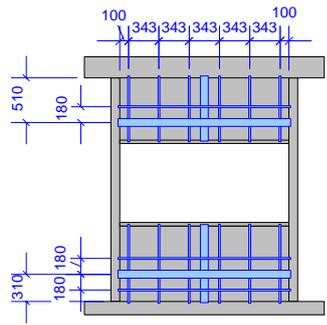
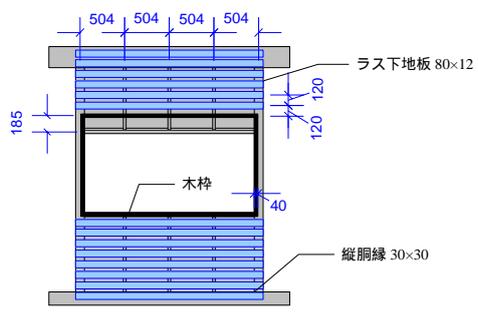
図 5 E2P-W 試験体の概要

柱脚、柱頭：N75 釘打ち  
 柱：ベイツガ 100×100  
 梁：ベイツガ 100×240  
 土台：ベイツガ 100×150

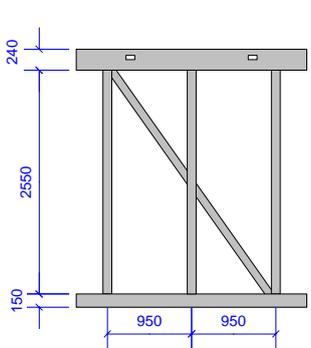
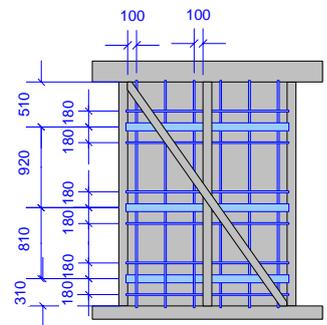
図 6 E2P-BC、E2P-BT 試験体の概要

柱脚、柱頭：N75 釘打ち  
 柱：ベイツガ 100×100  
 梁：ベイツガ 100×240  
 土台：アビトン 100×85  
 筋かい：ベイツガ 30×90

写真 6 に外周壁 E2P-BC、E2P-BT の筋かいの破壊状況を示した。E2P-BC の筋かい圧縮時はラス下地板の押さえつけ効果により座屈は観察されず、筋かい上端部が桁を破壊することで耐力が低下し始めた。E2P-BT の筋かい圧縮時でも座屈は観察されず、筋かい下端が土台を破壊しながら踏みはずす破壊過程が観察された。E2P-BC、E2P-BT の筋かい引張時は、端部が釘打ちのみであるため、変形初期で釘の引き抜けが観察された。

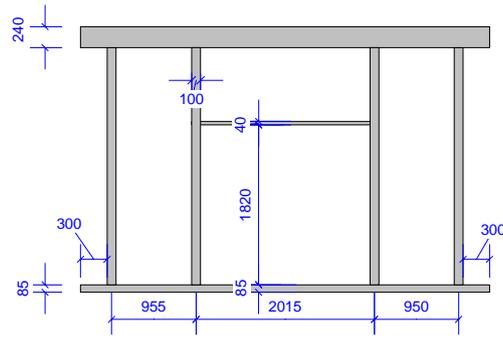
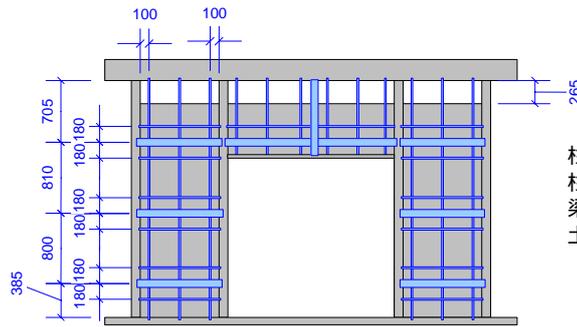
図 7 I4P 試験体の概要

柱脚、柱頭：N75 釘打ち  
 柱：ベイツガ 100×100  
 梁：ベイツガ 100×240  
 土台：アビトン 100×85

間仕切り壁試験体 I4P、I2P では初期剛性は比較的低く、変形が進んだ段階（100～150mm 付近）で最大耐力に達し、緩やかに耐力が低下している。土塗り壁の強度特性と、両試験体とも土塗り壁上部に天井部分のクリアランスがあることから、変形追従性が高いことが原因と考えられる。最大耐力がモルタルの存在する外周壁 E4P、E2P とあまり変わらないのは、間仕切り壁のほうが外周壁よりも中塗り分の 10mm 程度土塗り壁が厚いことが原因と考えられる。

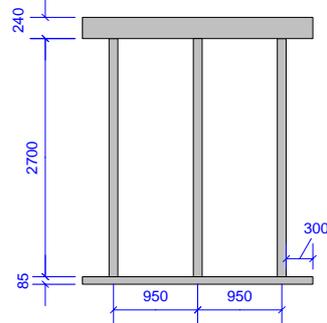
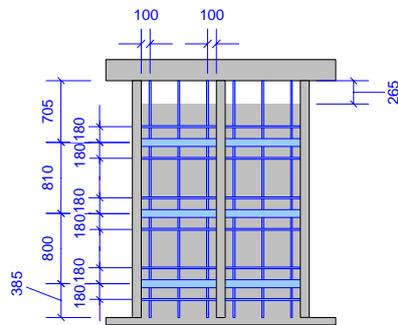
図 8 I2P 試験体の概要

柱脚、柱頭：N75 釘打ち  
 柱：ベイツガ 100×100  
 梁：ベイツガ 100×240  
 土台：アビトン 100×85

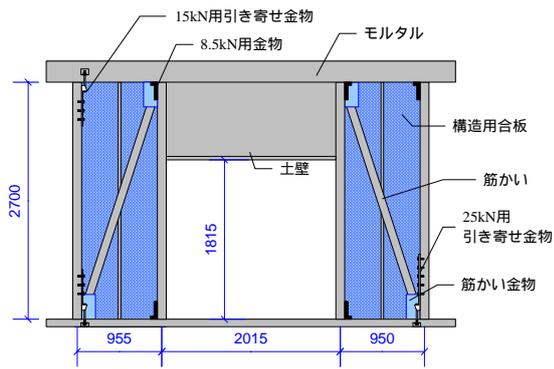
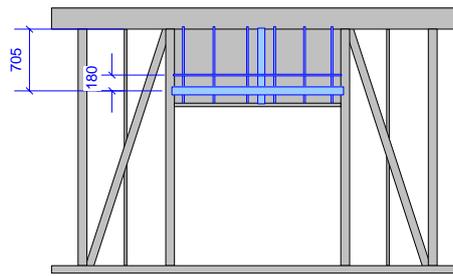
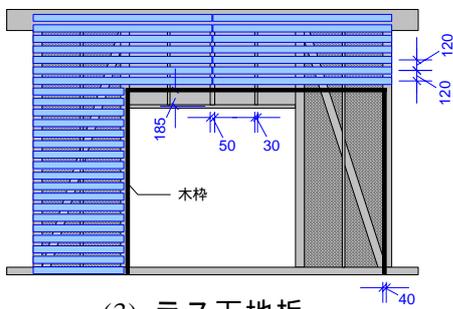
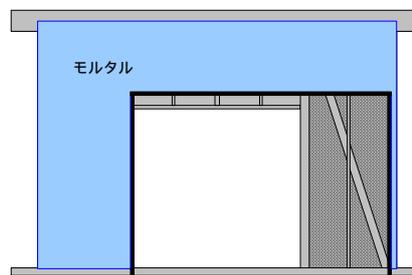
図 9 E4P 試験体の概要

柱脚、柱頭：補強金物  
 柱：ベイツガ 100×100  
 梁：ベイツガ 100×240  
 土台：アピトン 100×85  
 筋かい：ベイツガ 45×90  
 構造用合板：JAS2 級 9mm 厚  
 内壁側に N50 釘打ち  
 (土台、両脇柱は受け材仕様)

補強壁試験体 E4P-R、I4P-R では変形が 90mm に達した付近から、モルタルの浮き上がり、右側の筋かいの面外座屈が顕著になり、100～150mm 付近で最大耐力に達し、筋かいの座屈破壊、合板の釘接合部の破壊等が起こり、耐力が徐々に低下しはじめる。押し側（+）引き側（-）で比較すると、左側の筋かいはラス下地板、合板による座屈の抑制効果があり、左側の筋かいが圧縮筋かいとなる引き側（-）では最大耐力後も耐力の低下が緩やかであることがわかる。

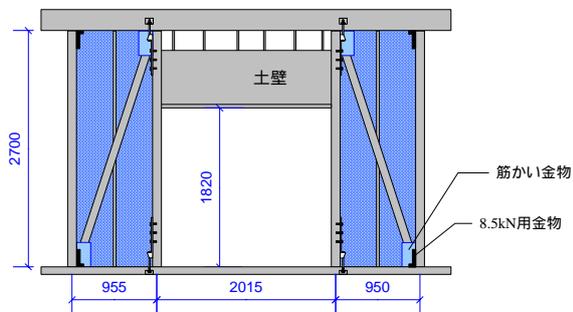
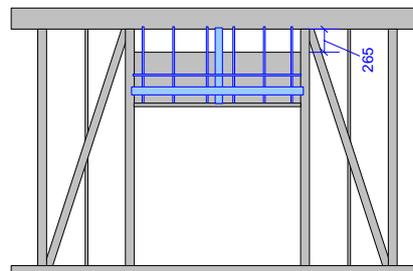
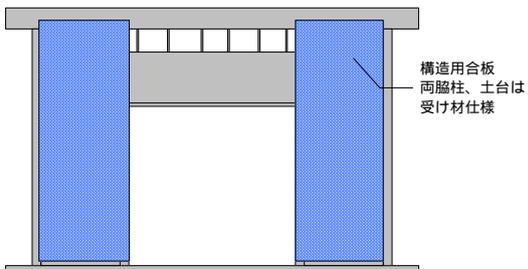
図 10 E2P 試験体の概要

柱脚、柱頭：補強金物  
 柱：ベイツガ 100×100  
 梁：ベイツガ 100×240  
 土台：アピトン 100×85  
 筋かい：ベイツガ 45×90  
 構造用合板：JAS2 級 9mm 厚  
 外壁内壁両面に N50 釘打ち  
 (土台、両脇柱は受け材仕様)

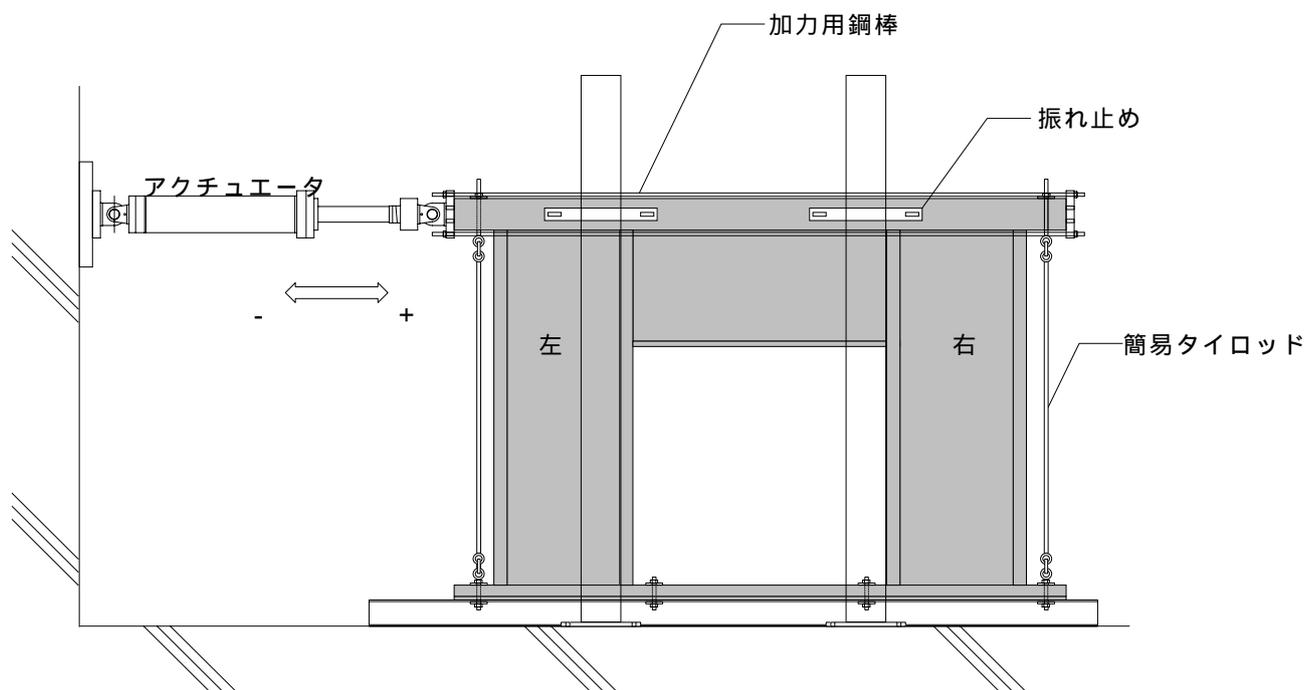
図 11 試験装置

実験は図 11 に示したように、試験体の土台を固定した後、梁にアクチュエータ、加力用鋼棒を介して水平力を与える試験装置を用いて実施した。加力サイクルは、性能評価機関業務方法書<sup>1)</sup>を元に大変形域での繰り返しを加え、見かけのせん断変形角が 1/600, 1/450, 1/300, 1/200, 1/150, 1/100, 1/75, 1/50, 1/40, 1/30, 1/20, 1/15 rad. で 3 回ずつ (1/40 ~ 1/15 は 1 回ずつ) の正負交番繰り返し加力とした。その後は 50mm 変位が進むごとに 1 回ずつ正負に加力し、ジャッキストロークの限界まで変形させた。試験体は負側 (引張側) にシフトさせて設置するか、加力サイクルの終了時にジャッキを延長させるなどして、正側 (圧縮側) により長く加力できるシステムとした。桁と土台の間には上下端がピンで連結される簡易タイロッド (写真 1~2) を試験体左右両側に設置し、柱脚、柱頭接合部の浮き上がりを拘束した。以降、アクチュエータに近い壁を左側、遠い壁を右側の壁と呼ぶこととする。

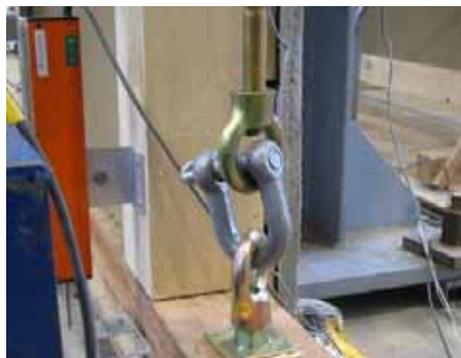
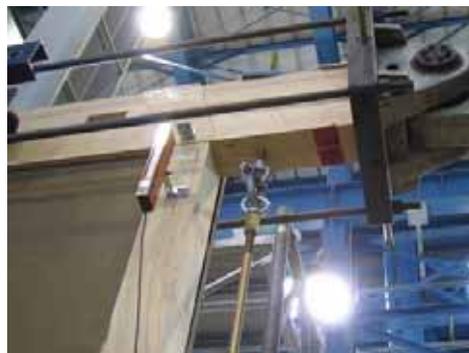
写真 1 簡易タイロッド下端部

写真 2 簡易タイロッド上端部

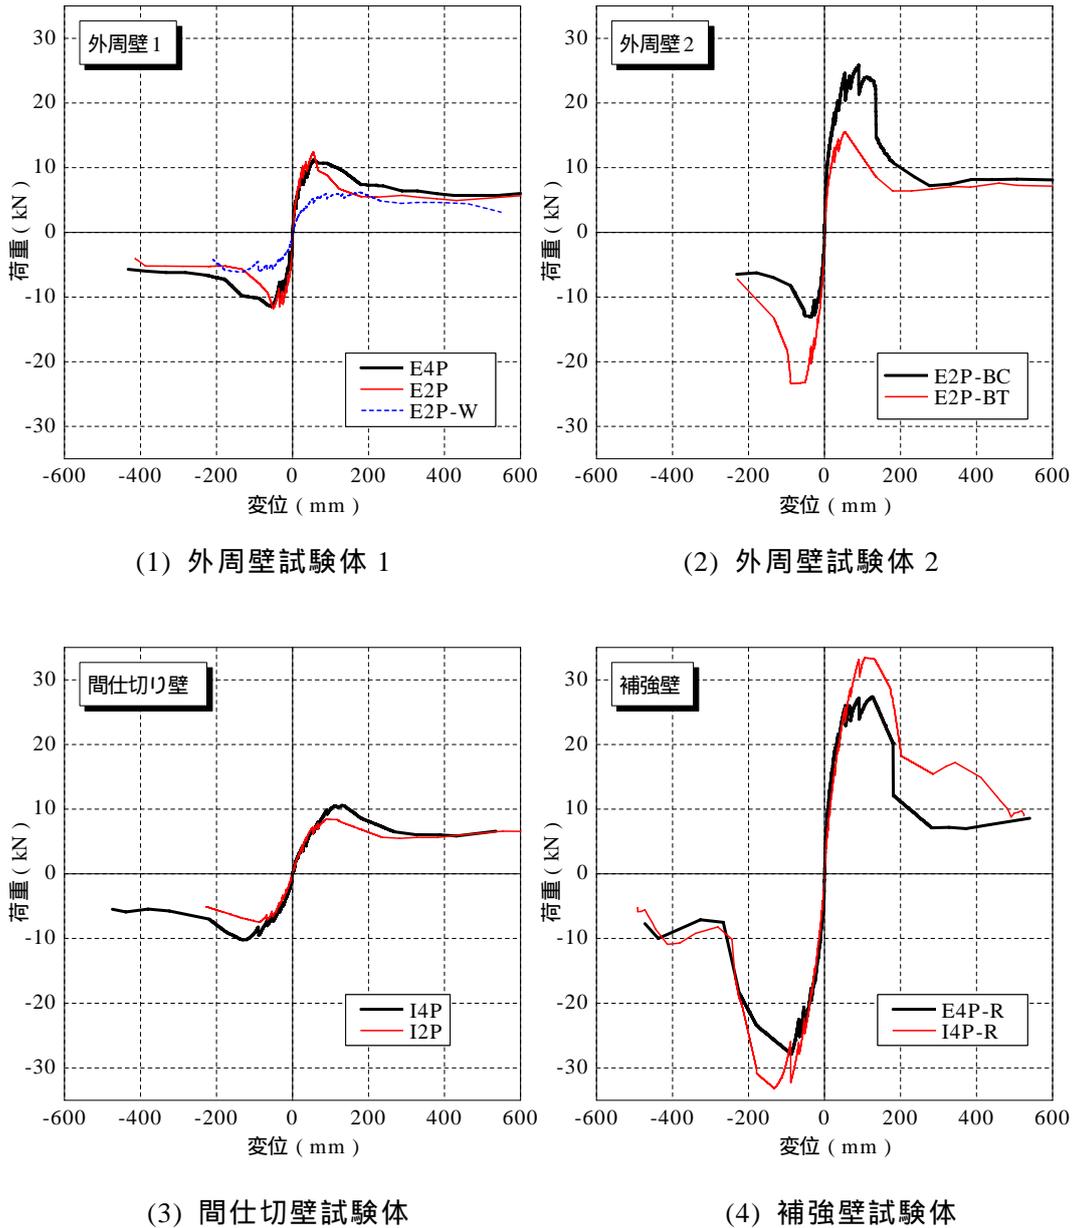
図 12 荷重変位曲線の包絡線

外周壁試験体 (E4P、E2P、E2P、E2P-W、E2P-BC、E2P-BT)、間仕切り壁試験体 (I4P、I2P)、補強壁試験体 (E4P-R、I4P-R) の荷重変位曲線を図 12 に包絡線で示した。また荷重変位履歴を図 13~14 に示した。荷重変位曲線から算出した試験体の特性値を表 2 にまとめた。

外周壁試験体 E4P、E2P はどちらも剛性が高く、変形の比較的小さい段階（50mm 付近）で最大耐力に達し、徐々に耐力が低下している。モルタルの浮き上がりが 50～90mm 付近で顕著に見られることから、50mm 付近がモルタルの最大耐力の発生地点であることが予想される。E4P は掃きだし開口と戸袋の箇所にはモルタルが存在しないが、全面にモルタルを塗った E2P と最大耐力はあまり変わらず、E2P の方が最大耐力後の耐力の顕著な低下がみられた。

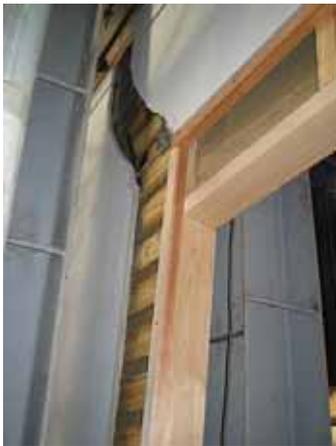
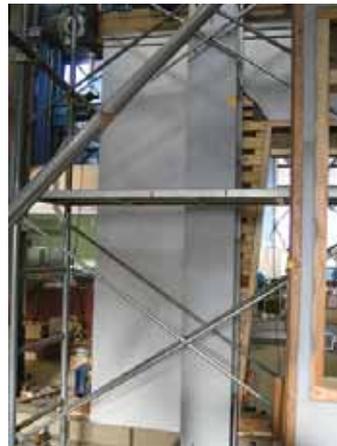
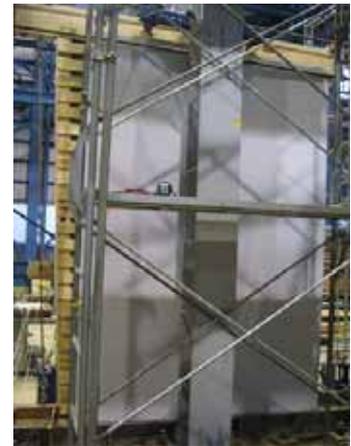
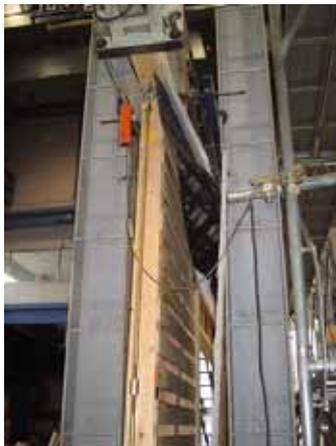
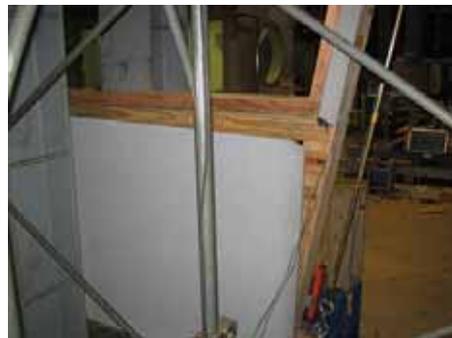
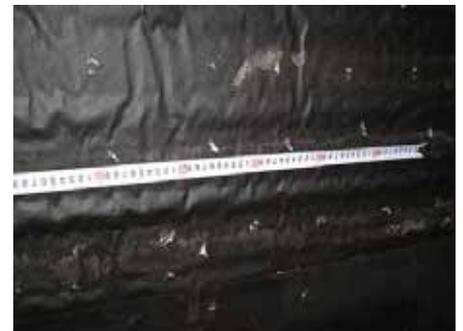
写真 3 モルタルの破壊状況

写真 3 にモルタルの破壊状況を示した。E4P、E4P-R では掃き出し開口の左上隅から亀裂が進展し、左側のモルタルが剥落した。E2P、E2P-BC、E2P-BT では、モルタルに亀裂は生じず、どの試験体も  $1/20\text{rad}$  付近でモルタルが一度に剥落した。E2P-W では開口部下側のモルタルは剥落したが、開口部上側のモルタルは、浮き上がりは観測されたが、枠がストッパーとなり最後までラス下地板に付いたままであった。

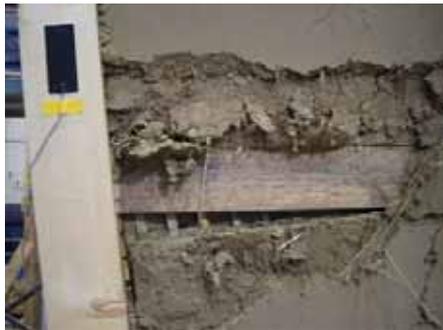
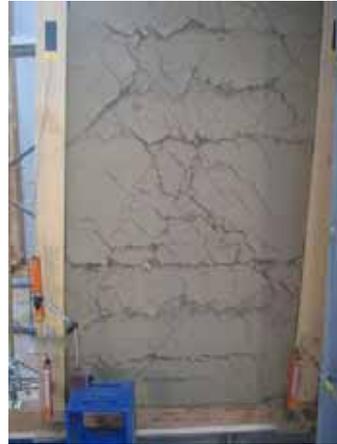
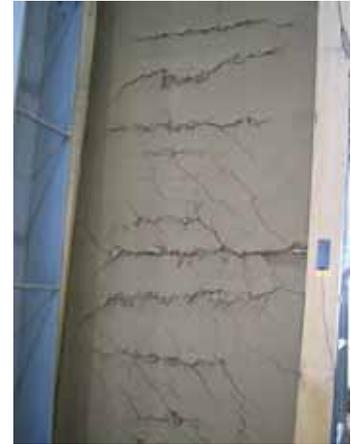
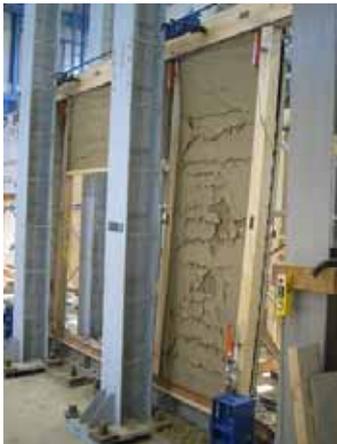
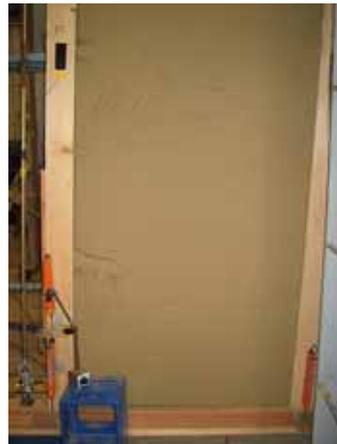
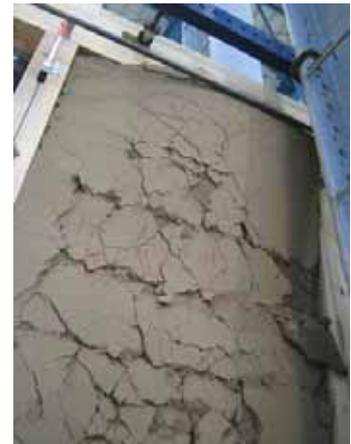
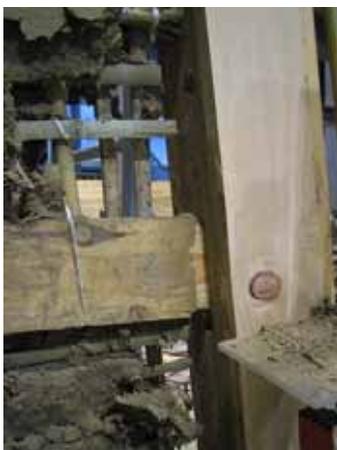
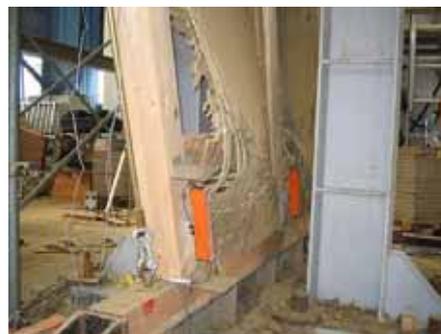
写真 4 土塗り壁の破壊状況

写真 4 に各試験体の土塗り壁の破壊状況を示した。どの試験体も変形が 50mm 付近から貫、間渡し竹の上下端に沿って亀裂が生じ、徐々に土が剥がれ落ち始めた。E4P では裏面にモルタルのある左側の土塗り壁のほうが、右側よりも初期の亀裂が軽微であった。また E4P に比べて I4P は土塗り壁上部に空間があるため同じ変位でも土壁の損傷は少なかった。大変形時には土塗り壁上部で面外への浮き上がりや、貫のめり込み、折損が観察された。

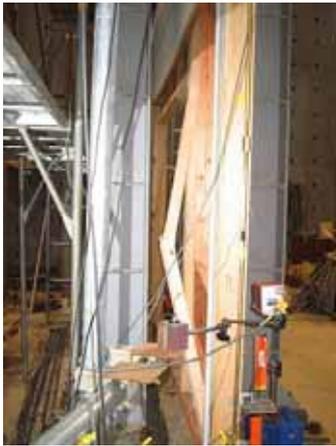
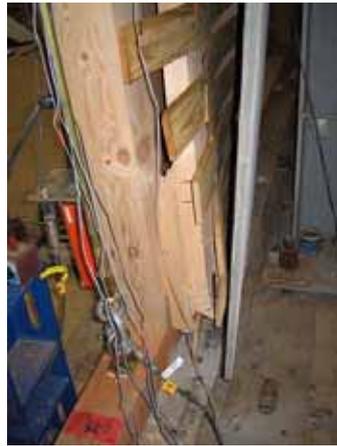
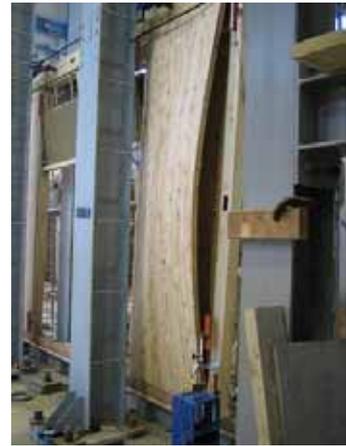
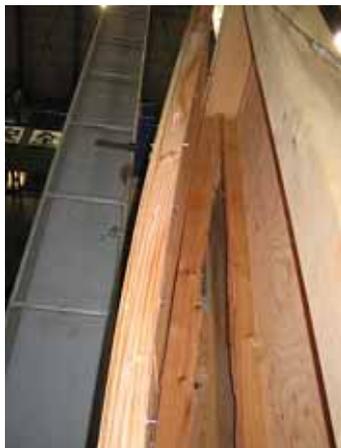
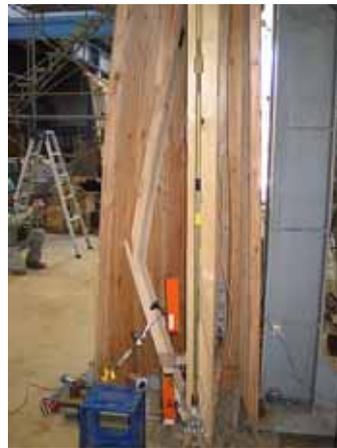
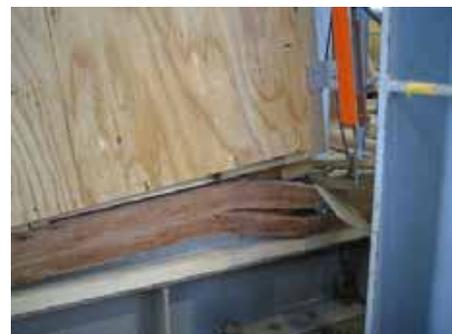
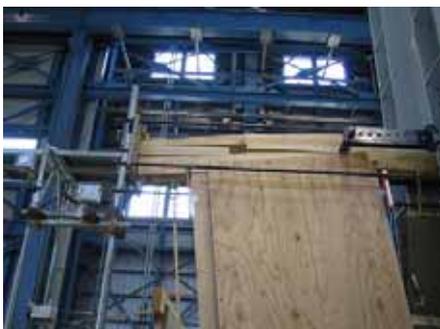
写真5 補強壁の破壊状況

写真5に補強壁E4P-R、I4P-Rの破壊状況を示した。E4P-Rは右の筋かいが始めに座屈し、折損した。左の筋かいはラス下地板による拘束が大変形時までであったが、下端の接合部で柱が破壊した。I4P-Rの左の壁では筋かいの座屈に伴って、受け材が浮き上がり始め、座屈破壊に至った。右側の壁では土台、桁に割裂が生じ、壁全体が回転したため、筋かいの座屈は観察されなかった。

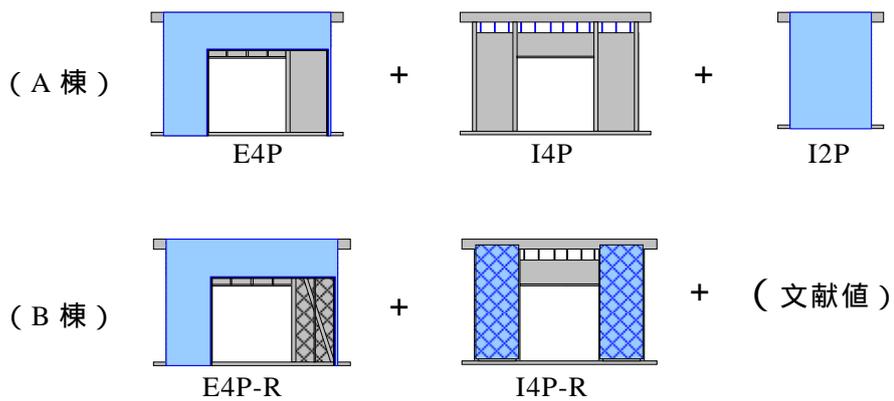
図 15 耐力の足し合わせ

構面の耐力加算則を用いて、要素実験の結果と振動台実験の結果の比較を行った。図 15 に示したように、偏心を考慮せず、同一変位時の耐力を足し合わせることで荷重変形関係を算出した。図 16 に示したように試験体重量によるめりこみを考慮した傾斜復元力、P-効果<sup>2)</sup>を文献<sup>2)</sup>を参考にして考慮に入れた。B 棟の 1F 補強壁のうち本要素実験には含まれていない箇所は文献<sup>3)</sup>の値を参考にして足し合わせた。震動台実験の層せん断力 - 変位関係は 1F、2F の平均加速度に地震力算定用重量 (1F : 119.1kN、2F : 91.4kN) をそれぞれ乗じ、加算することで算出した。

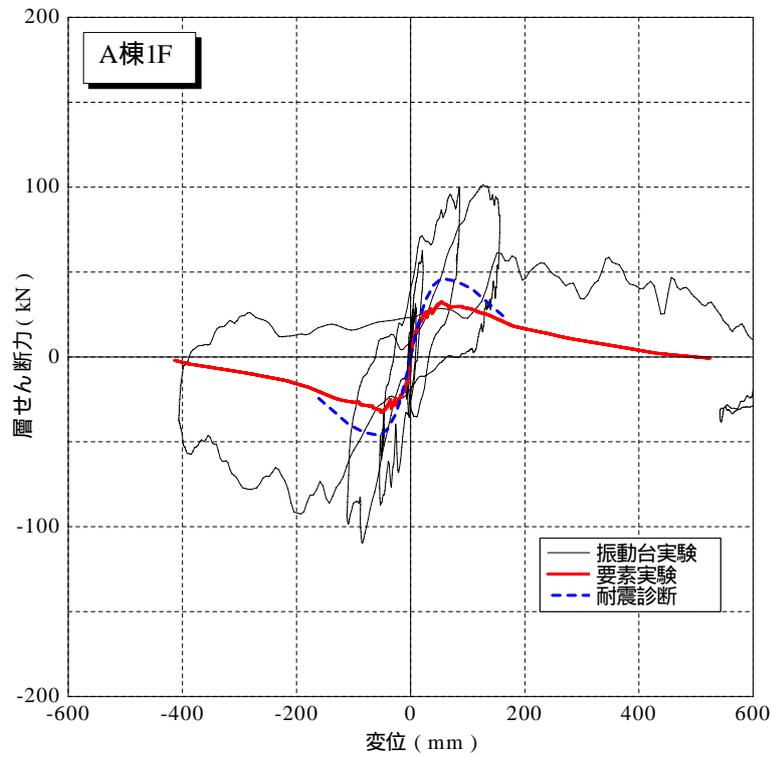
図 17 A 棟 1F Y 方向層せん断力 - 変位関係の比較

図 17、図 18 に震動台実験の JR 鷹取波 NS100%加振時の Y 方向の層せん断力 - 変位関係と、要素実験の足し合わせ結果を示した。参考までに建防協の耐震診断<sup>2)</sup>の保有水平耐力計算法による加算結果も併せて示した。

A 棟、B 棟ともに震動台実験結果のほうが要素実験の足し合わせよりも層せん断力が大きく上回っている。これはモルタルの寸法効果、粘性減衰の影響、構造物の 3 次元変形による拘束の影響、壁体の再現の精度等が原因として考えられる。最大せん断力が発生する変位は概ね一致していた。

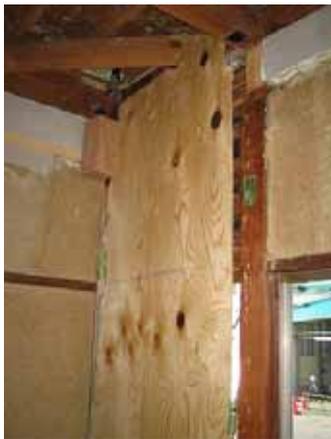
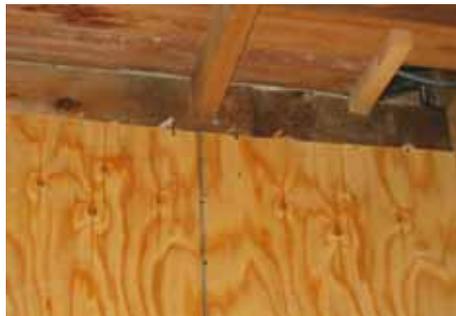
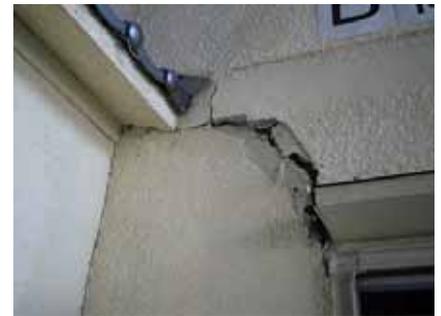
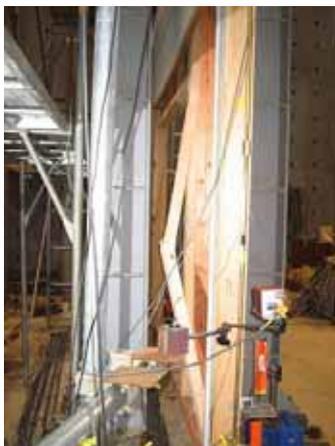
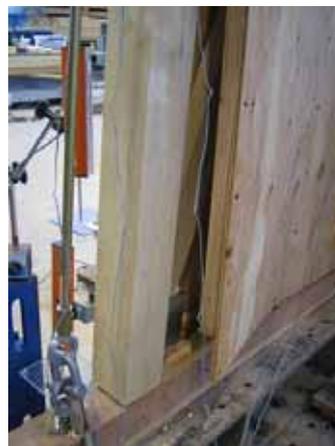
写真 7 破壊過程の震動台実験との比較

写真 7 に一回目加振 (JR 鷹取波 100%) 後の B 棟の破壊状況の一例と、要素実験の破壊状況を示した。B 棟は一回目加振で最大で 1F の Y 方向に 1/15rad.前後の層間変形を経験している。B 棟の X2 通りでは、筋かいが上端で引き抜けて、合板が剥がれているが (写真 7(1)) 対応する E4P-R の 1/15rad.変形時には筋かいの座屈破壊が観察されている (写真 7(4))。X2 通りのモルタルの亀裂箇所は要素実験と同じであった (写真 7(3))。B 棟の X5 通りの壁は合板、筋かいともに特に破壊箇所は観察されなかったが、対応する I4P-R では 1/15rad.変形時に (写真 7(5)) 受け材の浮き上がりが観察された。これらの違いは加力履歴が震動台実験と一致していないことが原因の一つとして考えられる。

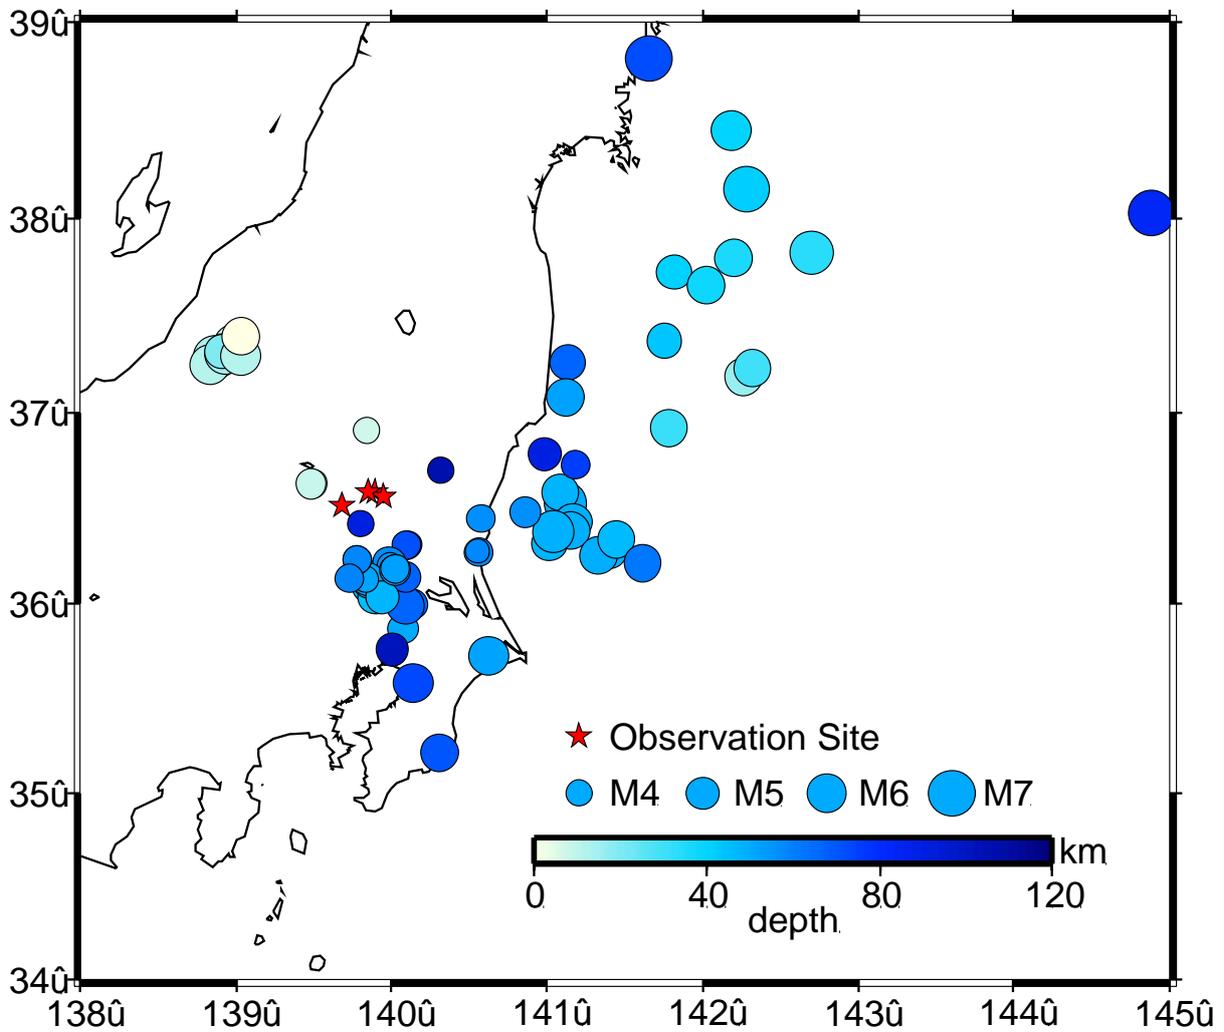
図 1 9 観測地震の震央位置

平成16年度報告書においては、2000年7月以来、宇都宮市の4棟いずれかの住宅で観測された計測震度1以上の地震総数は65個であると報告した。本年度は、記録が蓄積されたことに鑑み、解析対象を計測震度2以上とし、それらの震央位置を、図19に、地震概要を、表4に示す。平成17年度に観測されたのは、No.46～No.71の26個である。なお、表4中の 印は、3測点全てで同時観測された地震を示す。

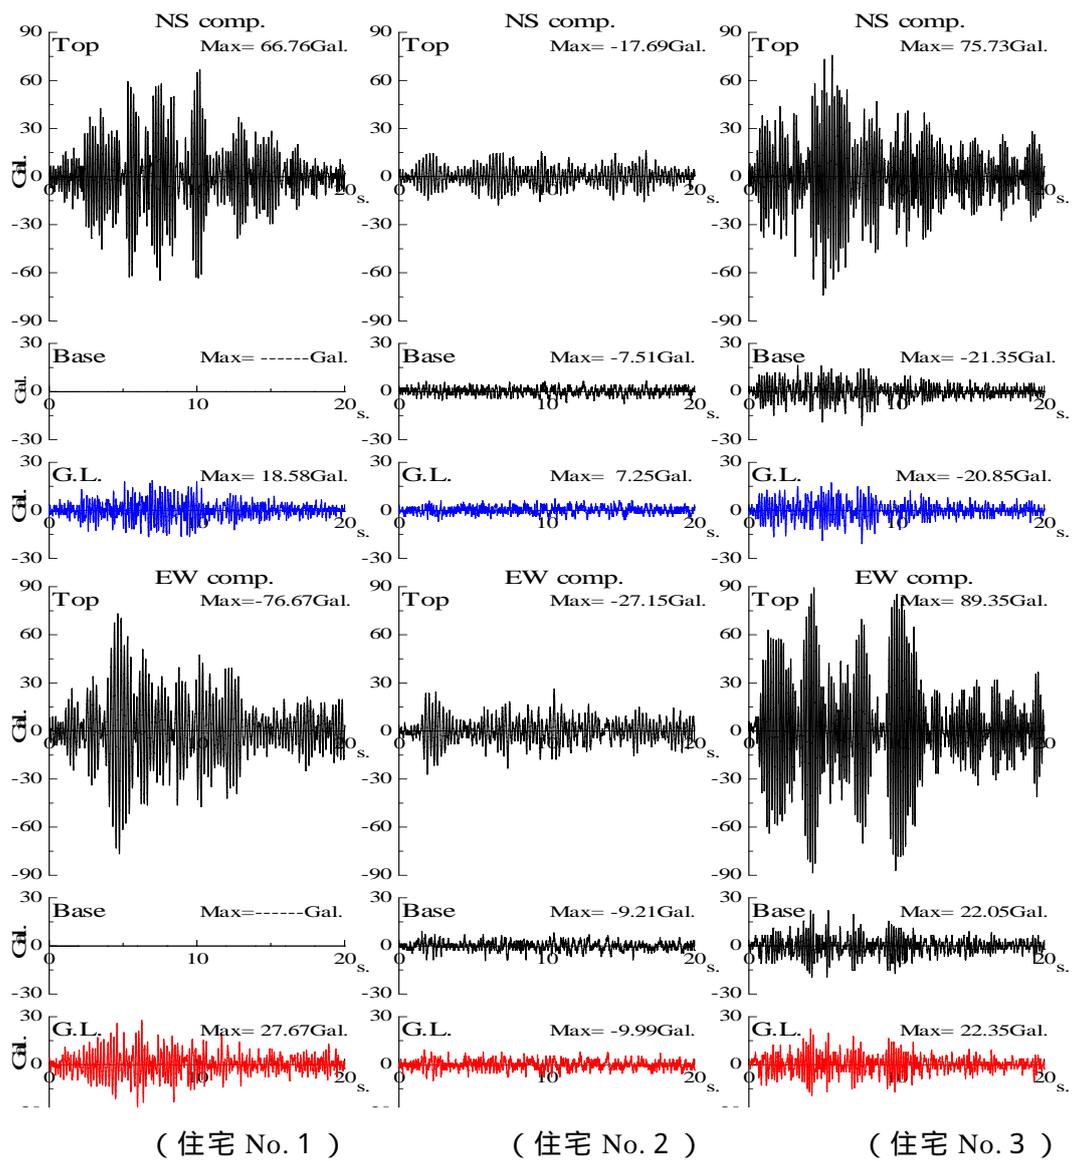
図 2 0 地震 No. 5 1 (2005.7.23、震央；千葉県) の各住宅での観測波形

このうち、観測地震記録のうちの代表例として、表 4 中に青字で示す地震 No. 5 1 (2005.7.23、震央；千葉県)を選び、その波形を、住宅 No. 1、2、3 ごとに、図 2 0 に示す。また、フーリエスペクトル、および、それらの比も、同様に、住宅ごとに、図 2 1 の上段、および、下段に示す。住宅 No. 4 では、観測されなかった。

図 2 0 から、種地盤上の住宅 No. 1、3 でのほうが種地盤上の住宅 No. 2 におけるよりも、応答加速度が大きいことが分かる。フーリエスペクトル比(図 2 1 の下段)から、地盤建物相互作用の特徴の一つである周期の伸び(実線と一点鎖線のピーク振動数の差)は、住宅 No. 2 の NS (梁間)方向で、わずかに認められる程度である。

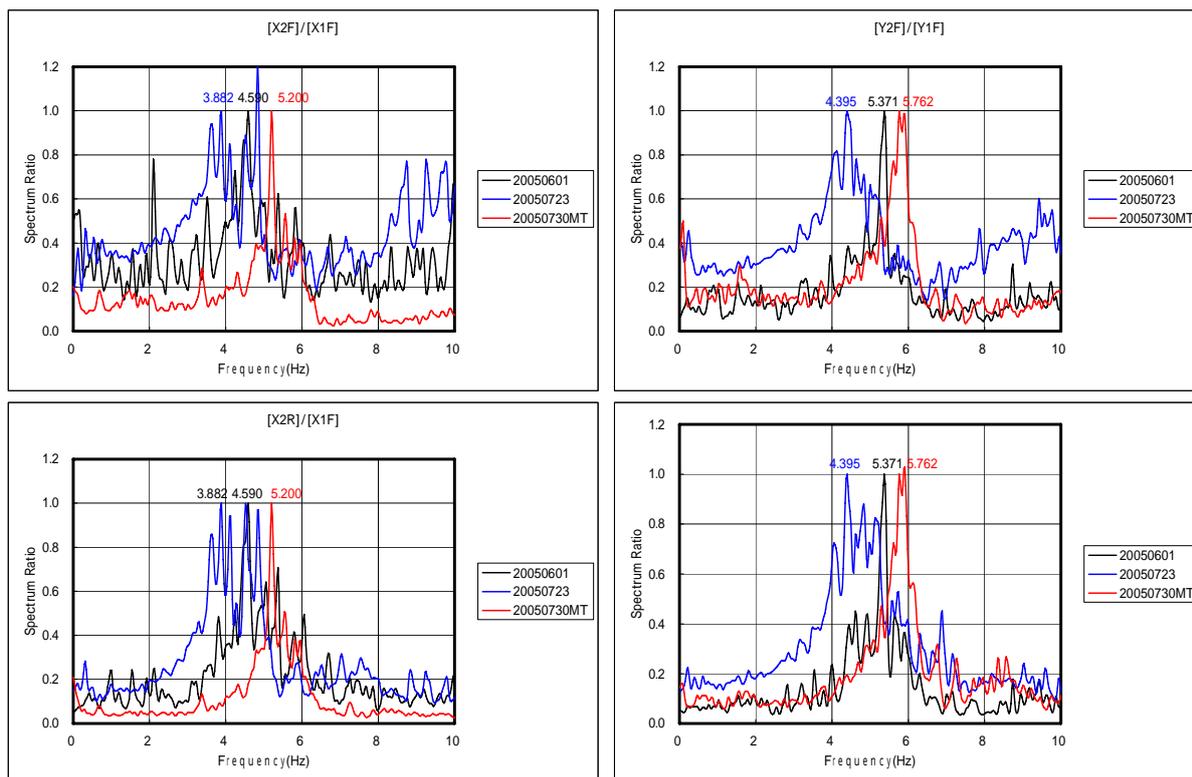
図2 2 スペクトル比(凡例 1文字目:方向、1F:1階、2F:2階、RF:小屋)

川崎 K 邸で得られた観測地震記録のスペクトル比の結果を図 2 2 に示す。入力加速度が大きくなるにつれて、固有振動数は低くなることはこれまでの結果と同様である。

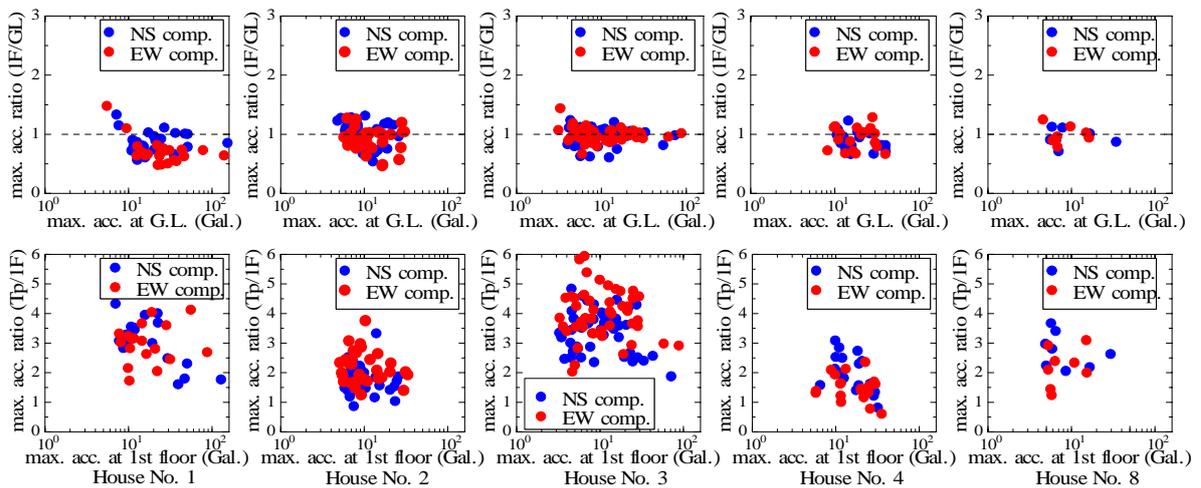
図 2-3 最大加速度の比（上段；1F/GL、下段；小屋裏/1F）

**最大加速度振幅比** 2000.7~2006.5に観測された計測震度2以上の地震記録に関して、地盤での地震記録の最大加速度に対する建物1階のその比、および、1階の最大加速度に対する小屋裏のその比を、住宅ごとに求め、図23に示す。上段の図から、住宅No.1においては、0.5~1.0に分布していること、住宅No.2~4、8では、1.0附近に分布していることが分かる。この値が、1.0以下になるということは、入力大きさが低減されることを意味するので、木質住宅においては、入力低減は小さいといえる。また、下段の

図からは、建物内での増幅率は、住宅 No. 1 と 3 においては 3.0 附近、住宅 No. 2 と 4 においては 2.0 附近、住宅 No. 8 に置いては 2.5 附近であることが分かる。ここでは、種地盤上の住宅のほうが、建物内の加速度増幅率は小さいという結果が得られた。加速度増幅比に関しては、柱梁接合部の固定度、耐力壁の仕様の違いなど他の要因も考えられるので、詳細については今後の観測結果待ちである。また、大きな地震になるほど、この増幅率が小さくなっていく（右下がり）傾向が認められる。
