## 3.2 鉄筋コンクリート建物実験

### 3.2.1 鉄筋コンクリート建物の三次元震動破壊実験

(a) 業務題目：鉄筋コンクリート建物の三次元震動破壊実験

Eーディフェンスによる実大規模の鉄筋コンクリート建物の振動実験を行い、鉄筋コンクリート壁フレーム構造の崩壊までの破壊過程の把握し、強度と変形能について検証する。平成17年度に行う実大規模実験の試験体は、6層の鉄筋コンクリート造耐震壁を有するフレーム構造とし、1970年代建設を想定した1体とする。Eーディフェンスの能力に合わせて、平面は10×15m（2×3スパン）、総高さ16m、総重量800tf程度とする。震動実験においては、主に、中小地震を想定した小さいレベルの加振と既往の大地震を再現した加振を行う。各加振における構造物の損傷状況の記録と動的応答性状の検討を行う。

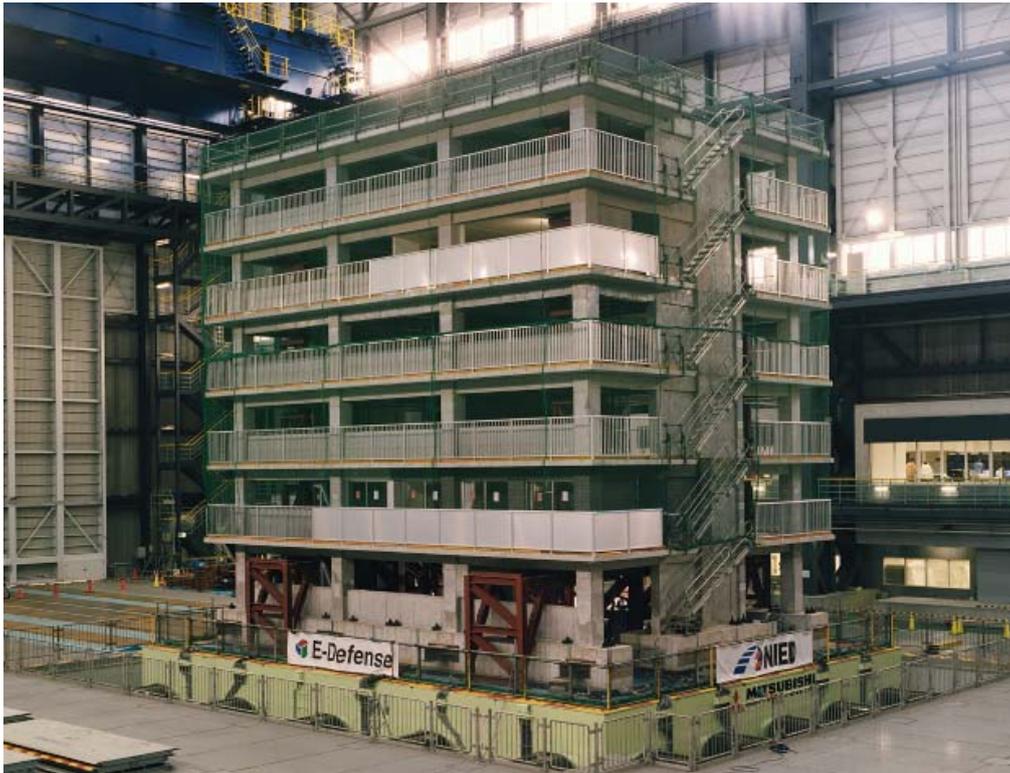
写真 1 実大実験全景

振動台上に設置した鉄骨計測フレームに対する 2 階床変位、各層の層間変位、部材の変

形、鉄筋の歪み、基礎梁下部ロードセルによる軸力およびせん断力、各階床の重心位置の絶対加速度など、合計 888 成分の計測を行った。サンプリング周波数は 1 kHz とした。集録データは、加速度については 0.05~30.0 Hz でフィルタリングし、その他については 30.0 Hz のローパス・フィルタとし、すべての集録記録が連続するよう前集録の残留値を継ぎ足した。

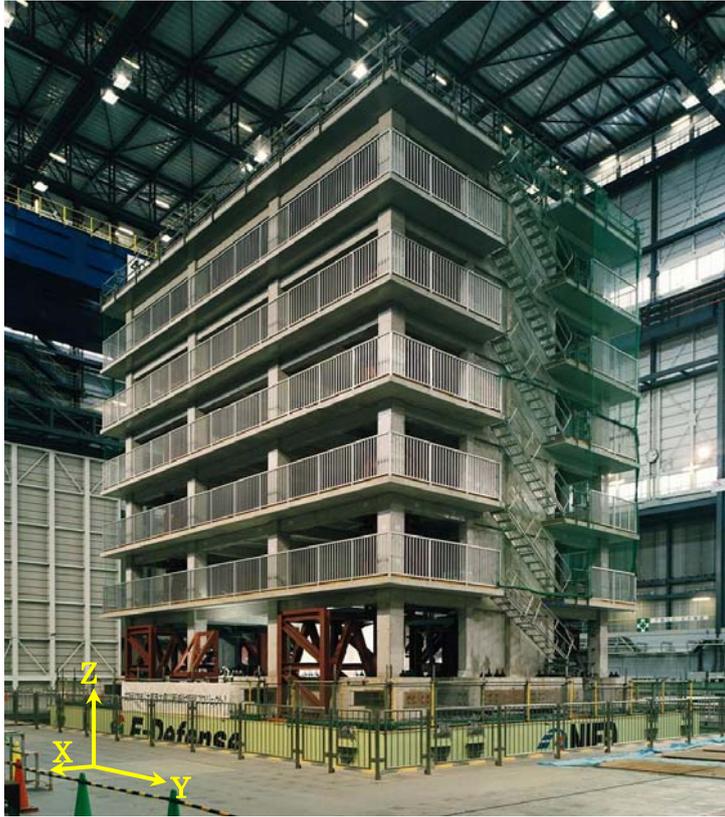
写真 2 試験体の概観

試験体は、長手方向 (Y 方向) 3 スパン、その直交方向 (X 方向) 2 スパンの 6 階建て RC 壁フレーム構造とした。試験体の概観を写真 1 および 2 に、基準階伏図、基礎平面図、軸組図、部材断面リストを図 1 および表 1 に示す。1 体の試験体の実験結果からより多くの知見を得るため、性質の違う複数の構面を混在させ、各構面において異なる損傷、破壊性状が観察できるような計画とした。Y 方向は、X<sub>2</sub> 通り中央に連層耐震壁、X<sub>1</sub> 通り大梁に腰壁 (柱際に構造スリットは設けていない) を配置した。X 方向は、Y<sub>1</sub>, Y<sub>4</sub> 通りの中央に連層の袖壁と間柱を配置した。各階の外周部には跳ね出しスラブを設けた。断面寸法はスラブを除く各部材について全階で同じとした。配筋は、全階で同じか、または 1 階から R 階へ上るに従い配筋量が若干減少する部材がある。

- ・鉄筋コンクリート構造
- ・6階建て
- ・階高 2.5m
- ・基礎梁上端から屋上階までの高さ 15m
- ・平面 3×2 スパン  
(1 スパン 5m×5m)
- ・振動台テーブル寸法  
15m×20m
- ・振動台上の総積載質量  
990 ton

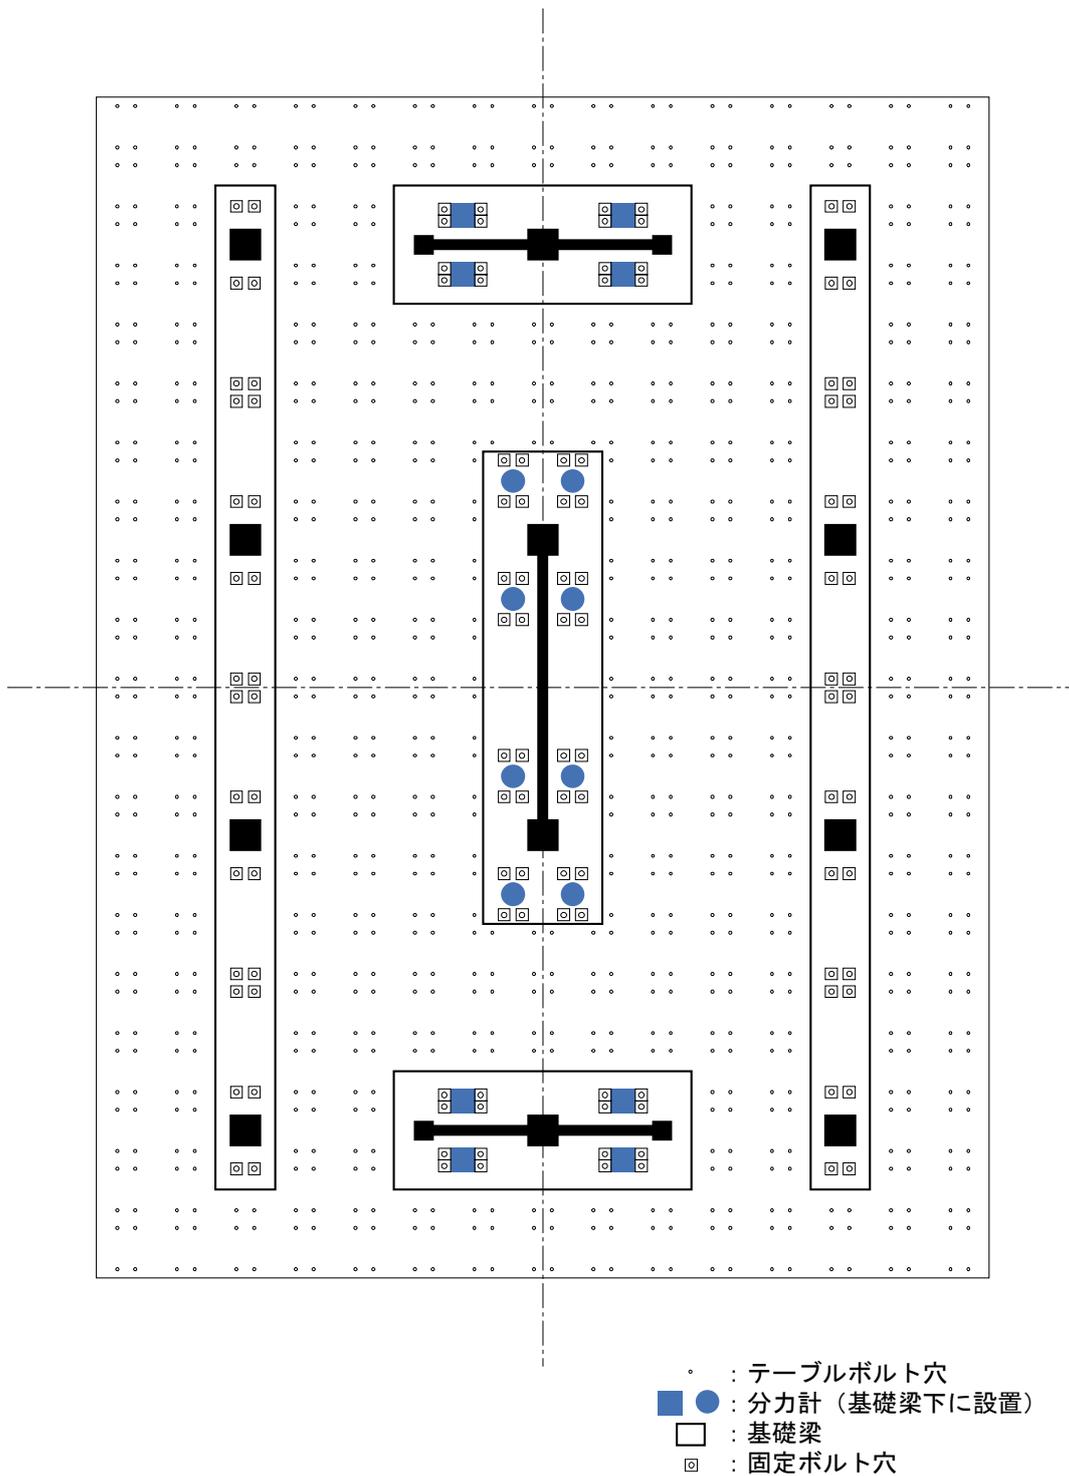
図 2 (a) 基礎概要図 (その 1 : 分力計設置位置)

基礎概要図を図 2 に示す。壁が負担するせん断力を計測するため、X<sub>2</sub> 通り連層耐震壁および Y<sub>1</sub>, Y<sub>4</sub> 通り袖壁下部の基礎梁下にロードセル (3 分力計) を設置した。X<sub>1</sub> 通り、X<sub>3</sub> 通りの基礎梁は振動台テーブル上に直接固定した。

壁下の各ロードセルは、下板を振動台テーブルに、上板を基礎梁 (幅 : 2,000mm、せい : 920mm) 底面にそれぞれ固定した。基礎梁をできるだけ剛に近いものにするにより、ロードセル単体に過大な曲げモーメントが生じることを防いでいる。

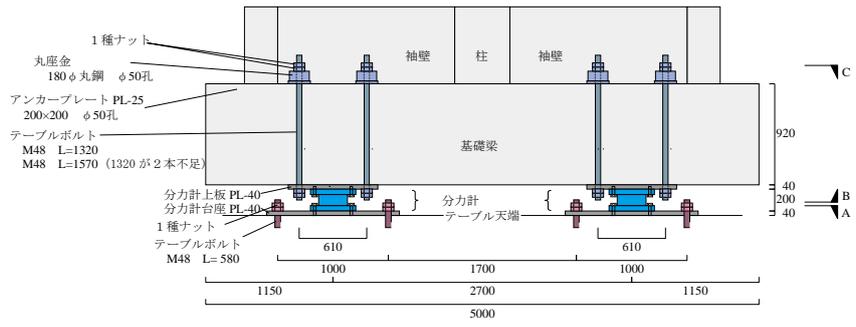
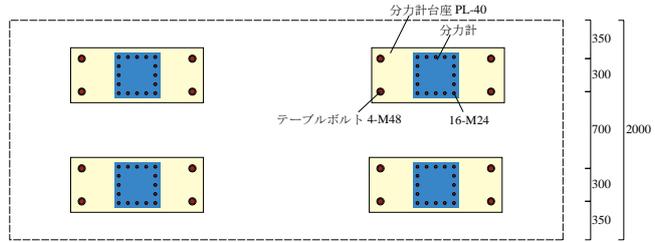
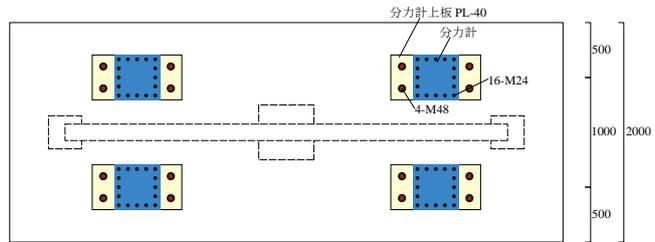
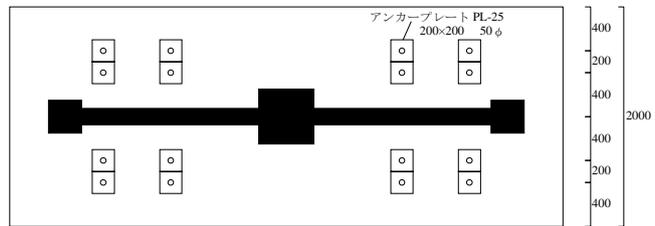
図 2 (b) 基礎概要図 (その 2 : 袖壁付き柱 (Y<sub>1</sub>X<sub>2</sub>, Y<sub>4</sub>X<sub>2</sub>) 下部詳細)

Y<sub>1</sub>, Y<sub>4</sub> 通り袖壁下部については、それぞれ 4 台の中型 3 分力計を用いた。

A : 震動台テーブル見下げ

B : 基礎梁底面見上げ

C : 基礎梁天端見下げ

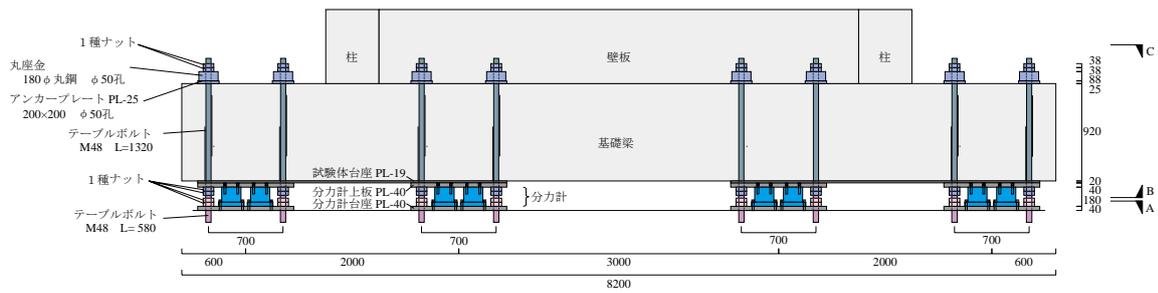
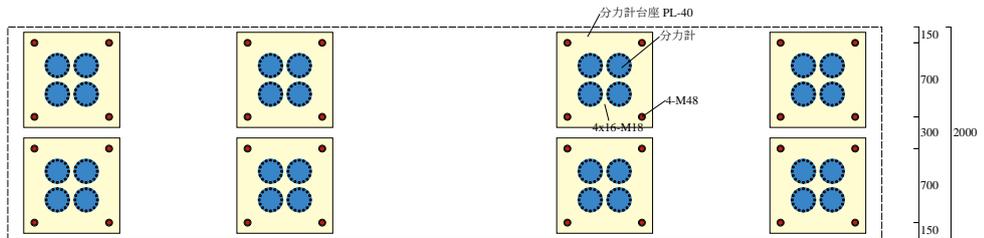
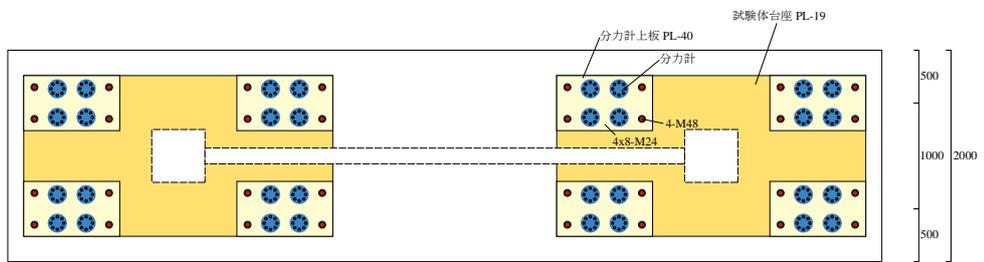
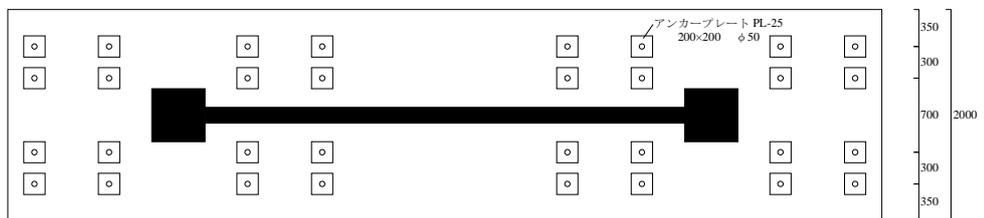
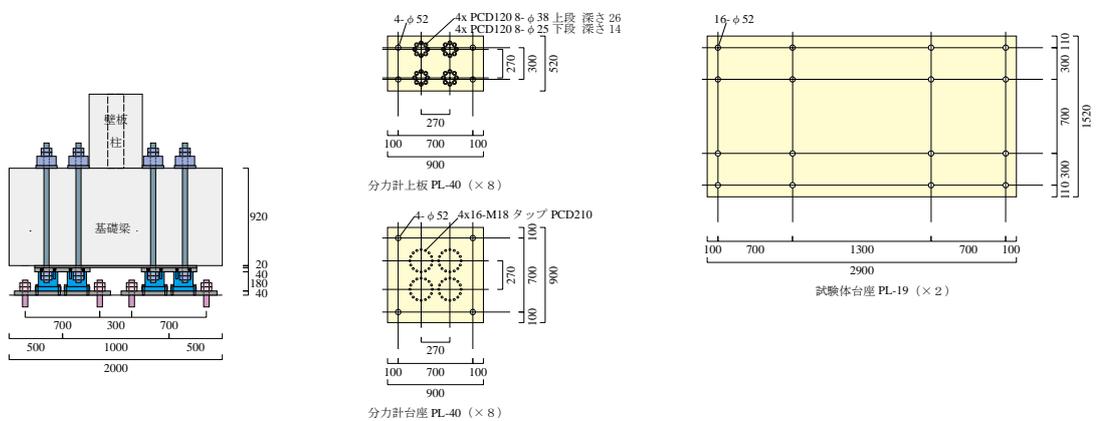
図 2(c) 基礎概要図 (その 3 : 連層耐震壁 (X<sub>2</sub>Y<sub>2</sub>-Y<sub>3</sub>) 下部詳細)

X<sub>2</sub> 通り連層耐震壁の下部については、図 2-3 に示すように、合計 3 2 台の小型 3 分力計 (X Y 方向許容負荷 : 300kN、Z 方向許容負荷 : 480kN、各軸回りの許容負荷 : 30kN\*m) を設置した。ただし、計測点数の制約から、4 台を 1 セットとしてブリッジ回路を組み、4 台の X Y Z それぞれの合算値のみ合計 2 4 成分 (8 セット × 3 方向) を集録することとした。

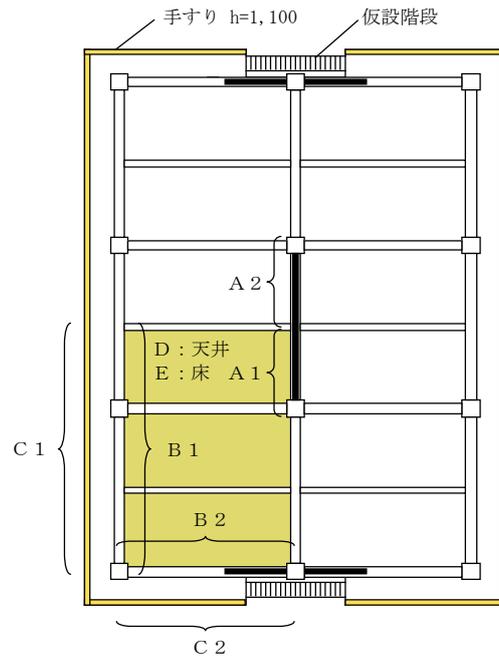
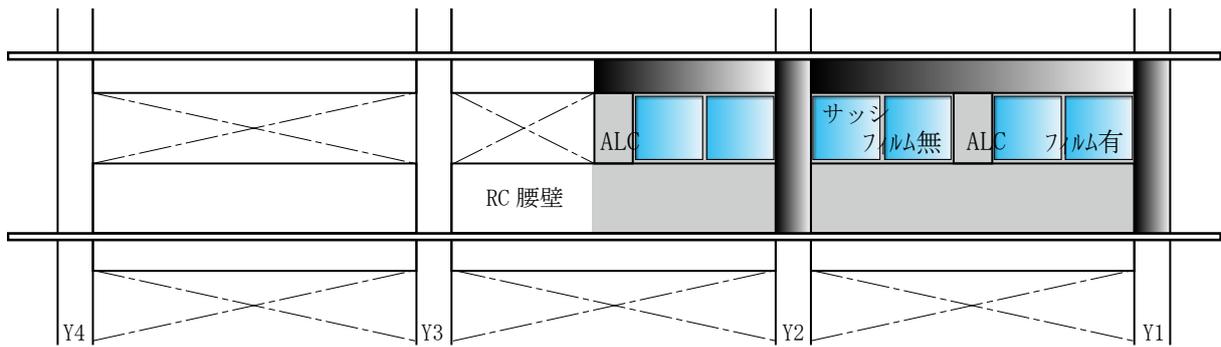
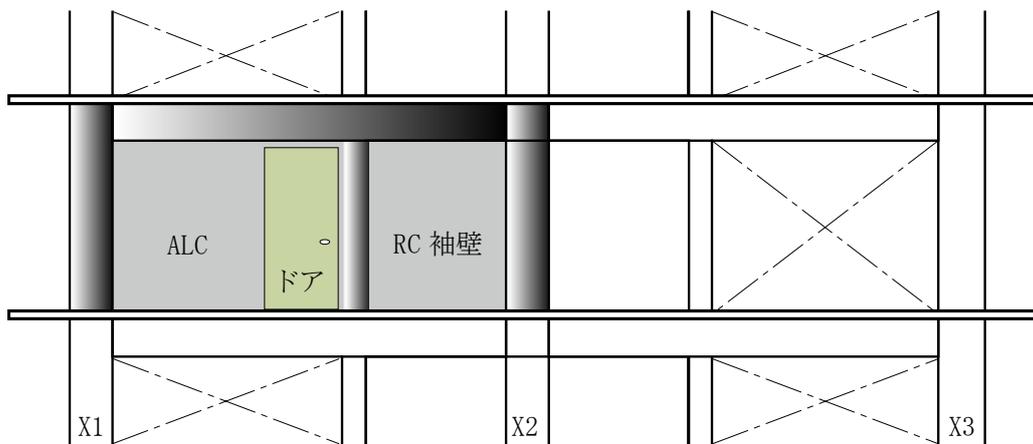
図 3 仕上げ概要図

仕上げ概要図を図 3 に示す。試験体の仕上げは内外部ともコンクリート打ち放しを基本とし、2 階および 5 階の一区画についてのみ、非構造壁を設置し、内装、外装の仕上げを施した。

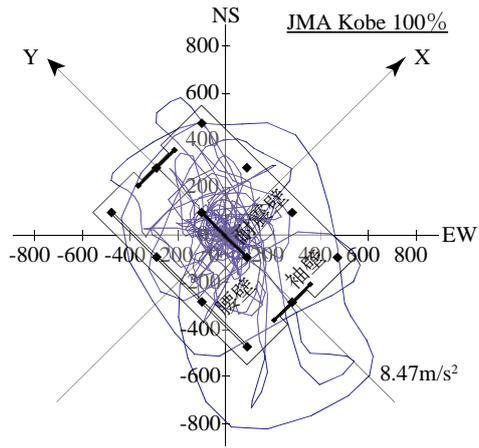
図4 振幅倍率 100%時の入力加速度

加振実験では、気象庁神戸海洋気象台観測波（1995）を用い、振幅倍率を 5,10,25,50,100%と順次増大させて入力することとした（表4）。加振方向は水平2方向および鉛直方向の3方向であるが、主たる加振方向（最終的に破壊させる方向）が試験体の長手方向（Y方向）となるよう、原波を45度回転させ、N45W方向を試験体のY方向に、N45EをX方向に入力することとした。振幅倍率100%時のX,Y方向入力加速度を図4に示す。

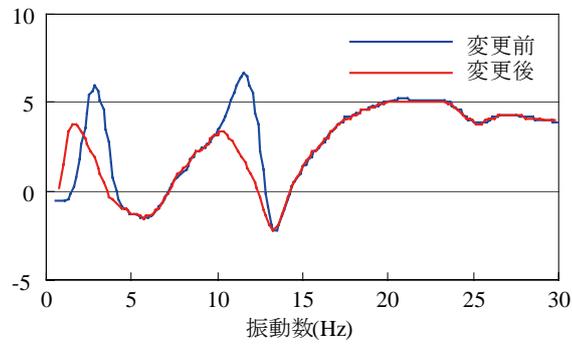
図5 逆伝達関数の変更例（振幅倍率 100%時、Y-Y 方向成分）

これから行おうとする地震波加振により試験体の振動特性の変化が予想される場合は、特性変化による入力補償効果の低減を防ぐために、事前解析結果に基づき試験体の固有振動数の低下範囲を推定し、逆伝達関数の周波数成分を変更した（図5）。逆伝達関数36成分の全てに変更を加えるのは現実的に無理が有り、今回はX,Y方向およびその回転方向に関係する8成分について変更を加えた。Z方向については固有振動数の変化の予測が難しいこともあり、変更を加えなかった。

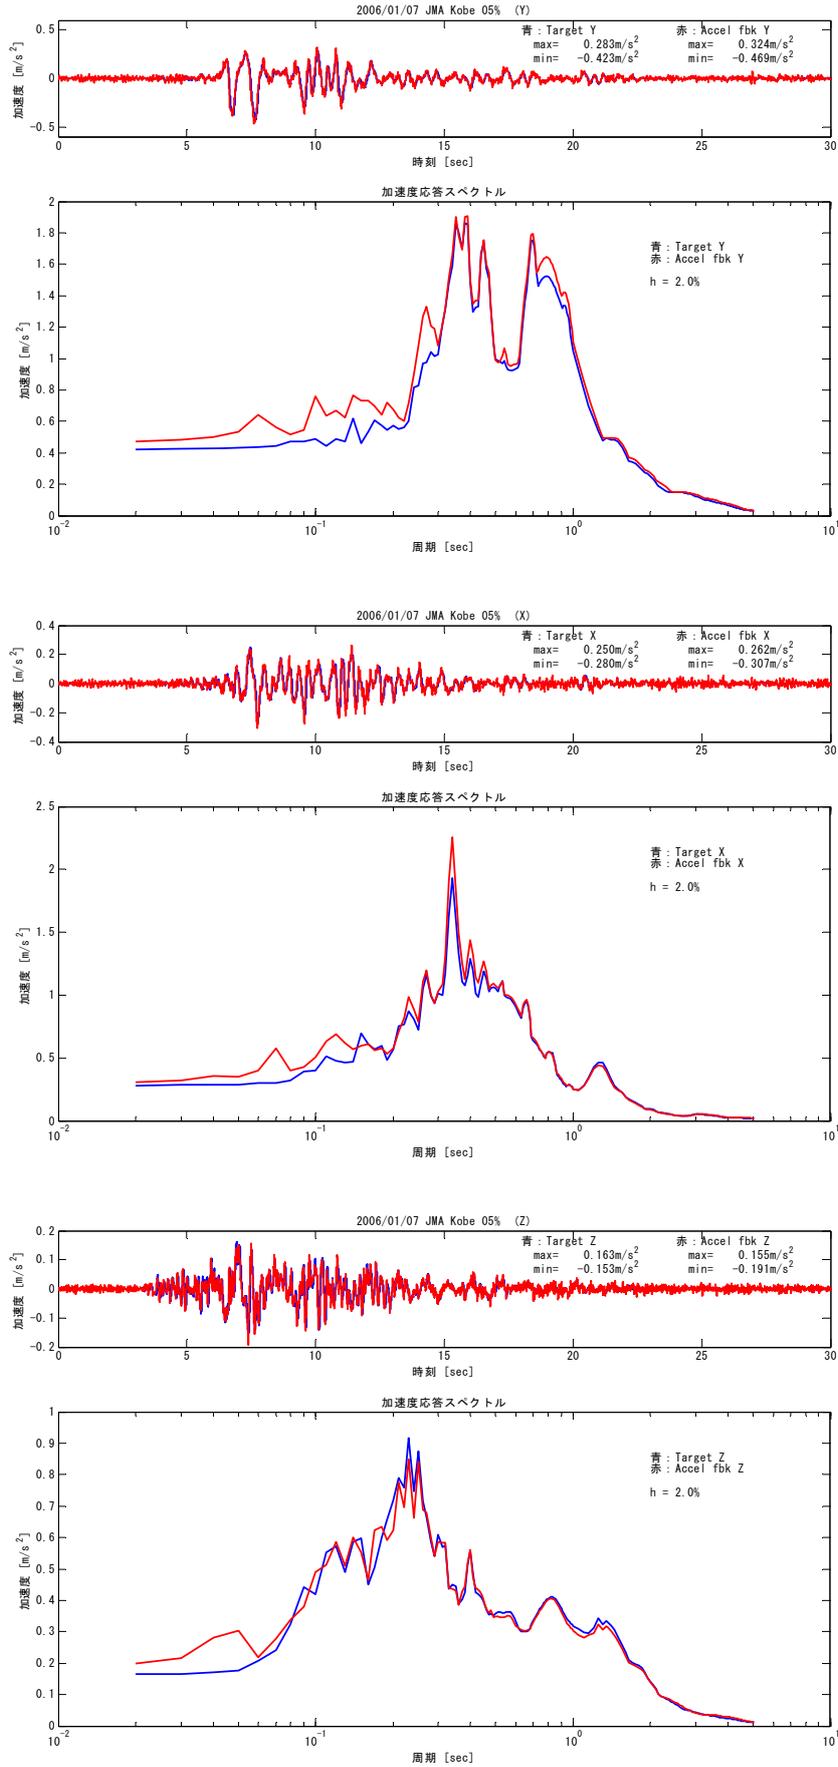
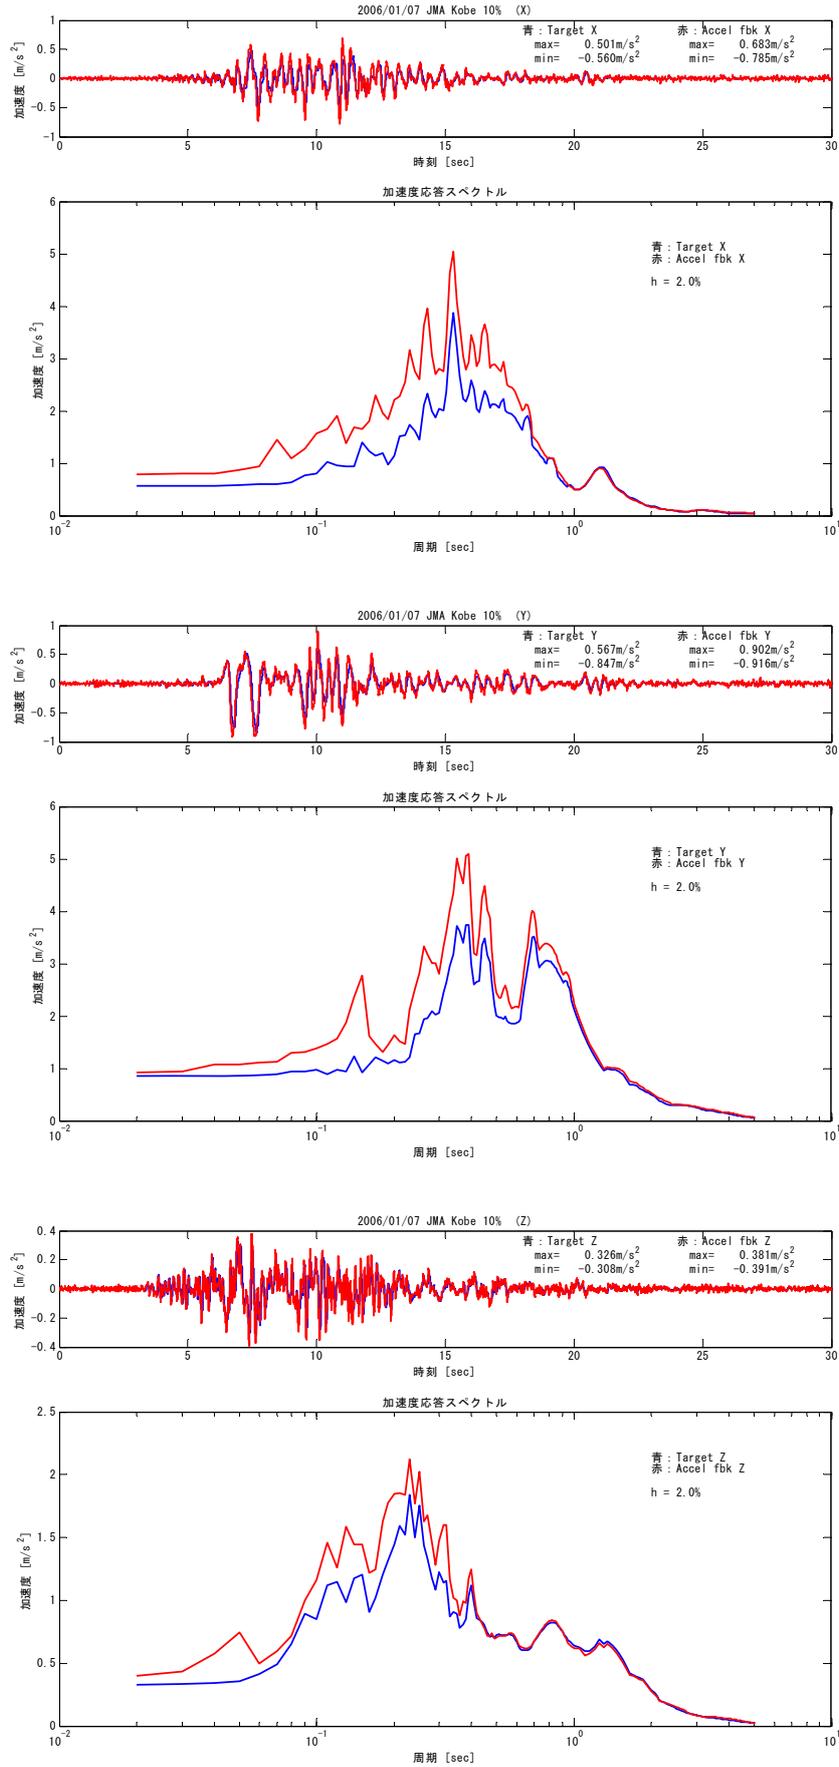
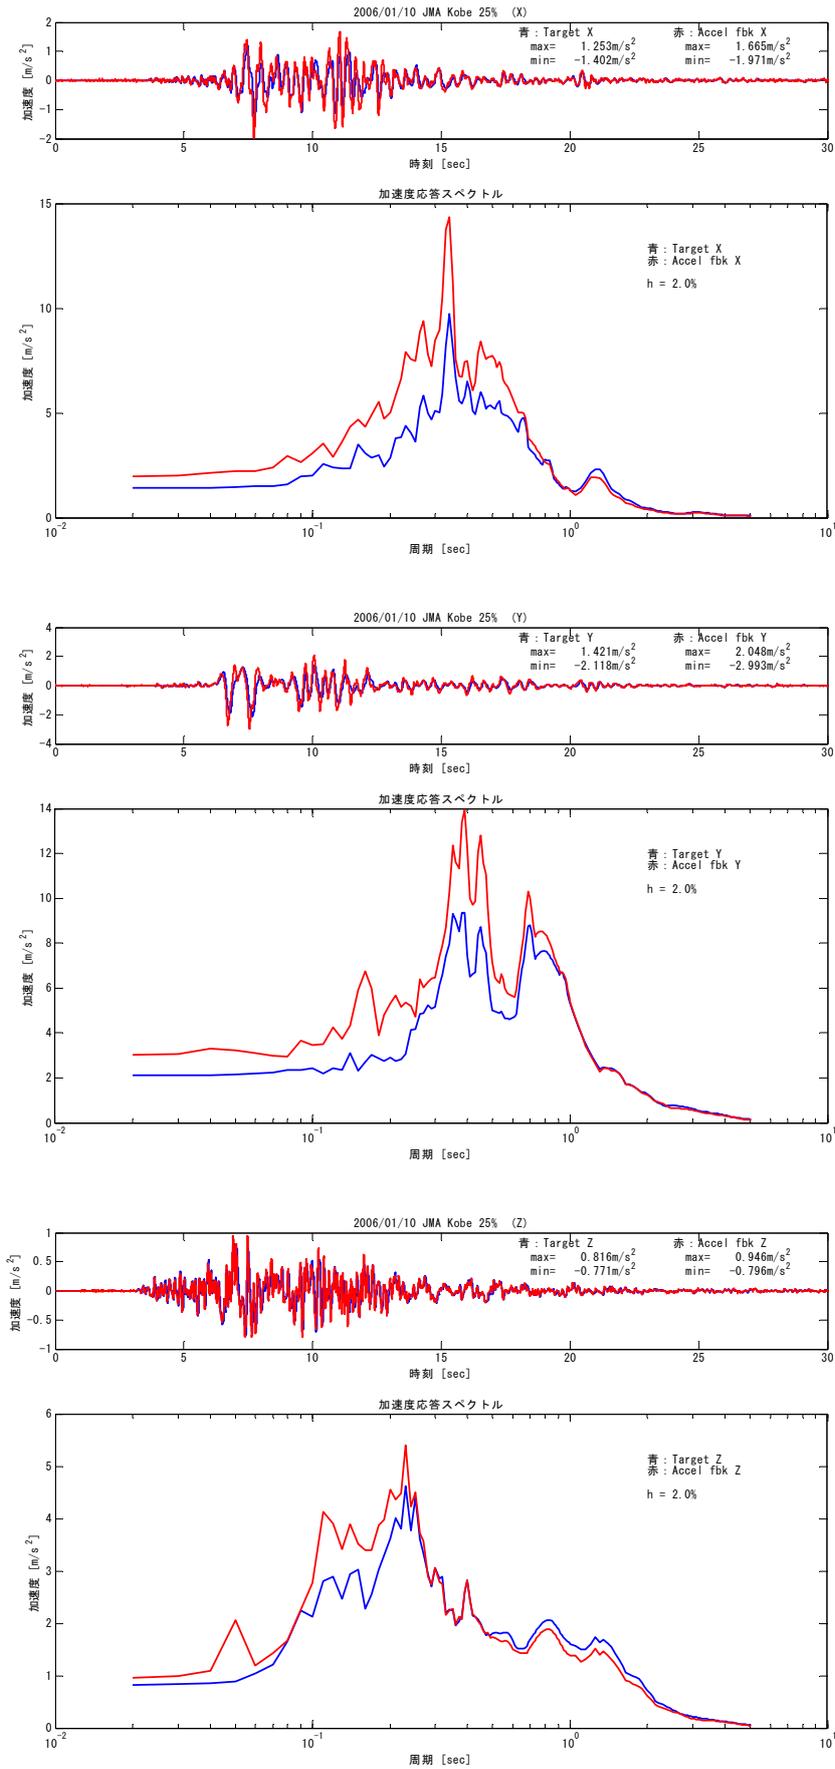
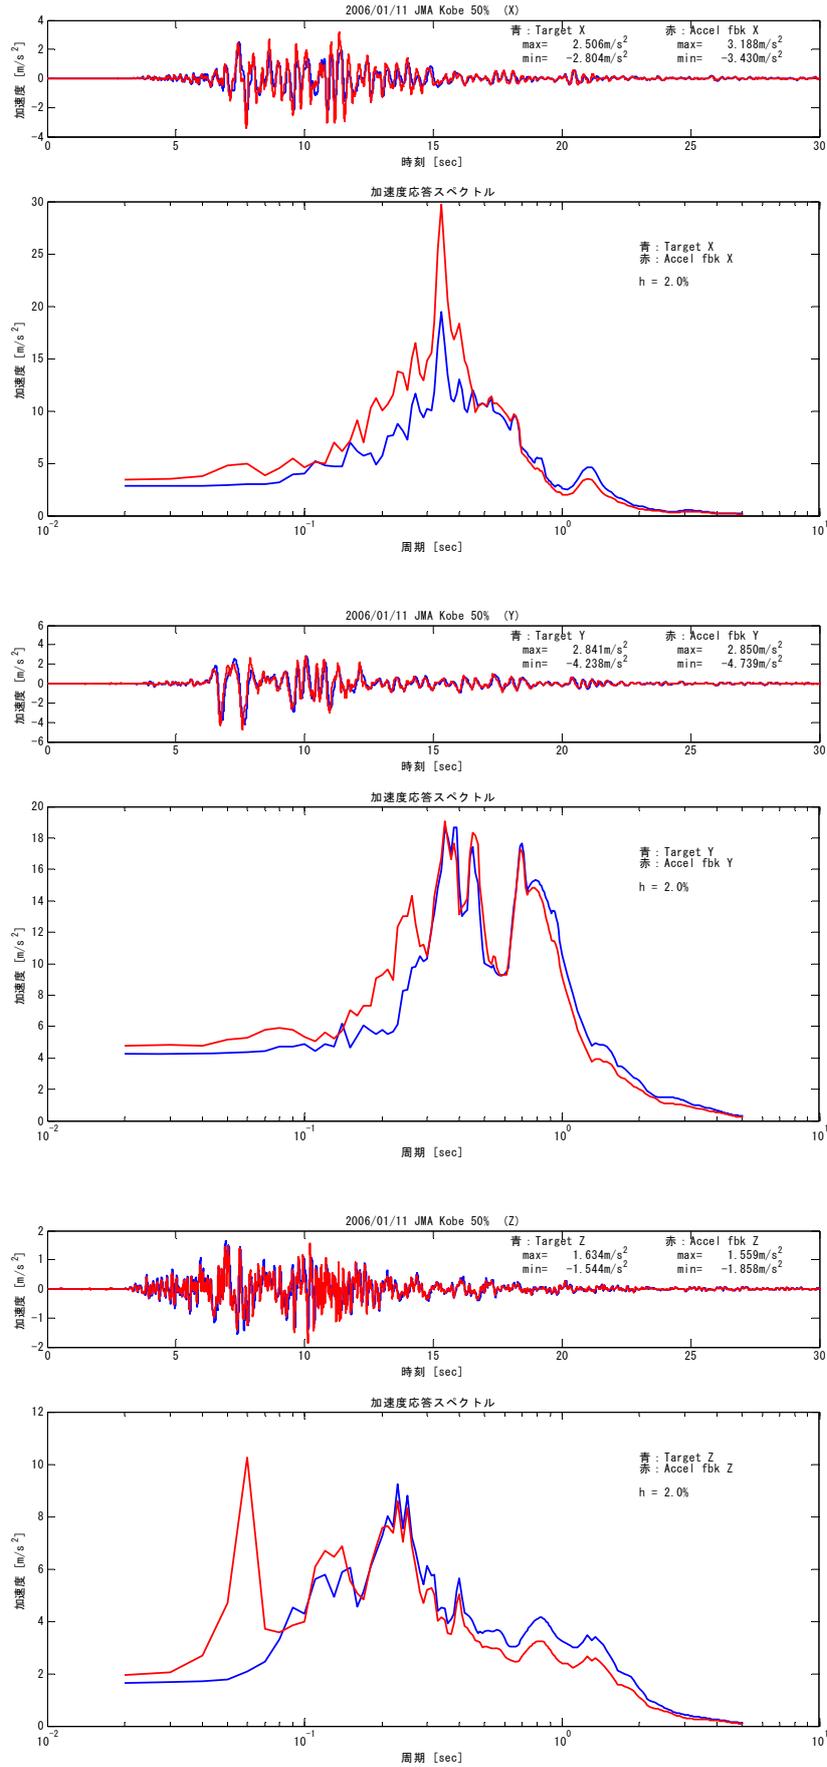
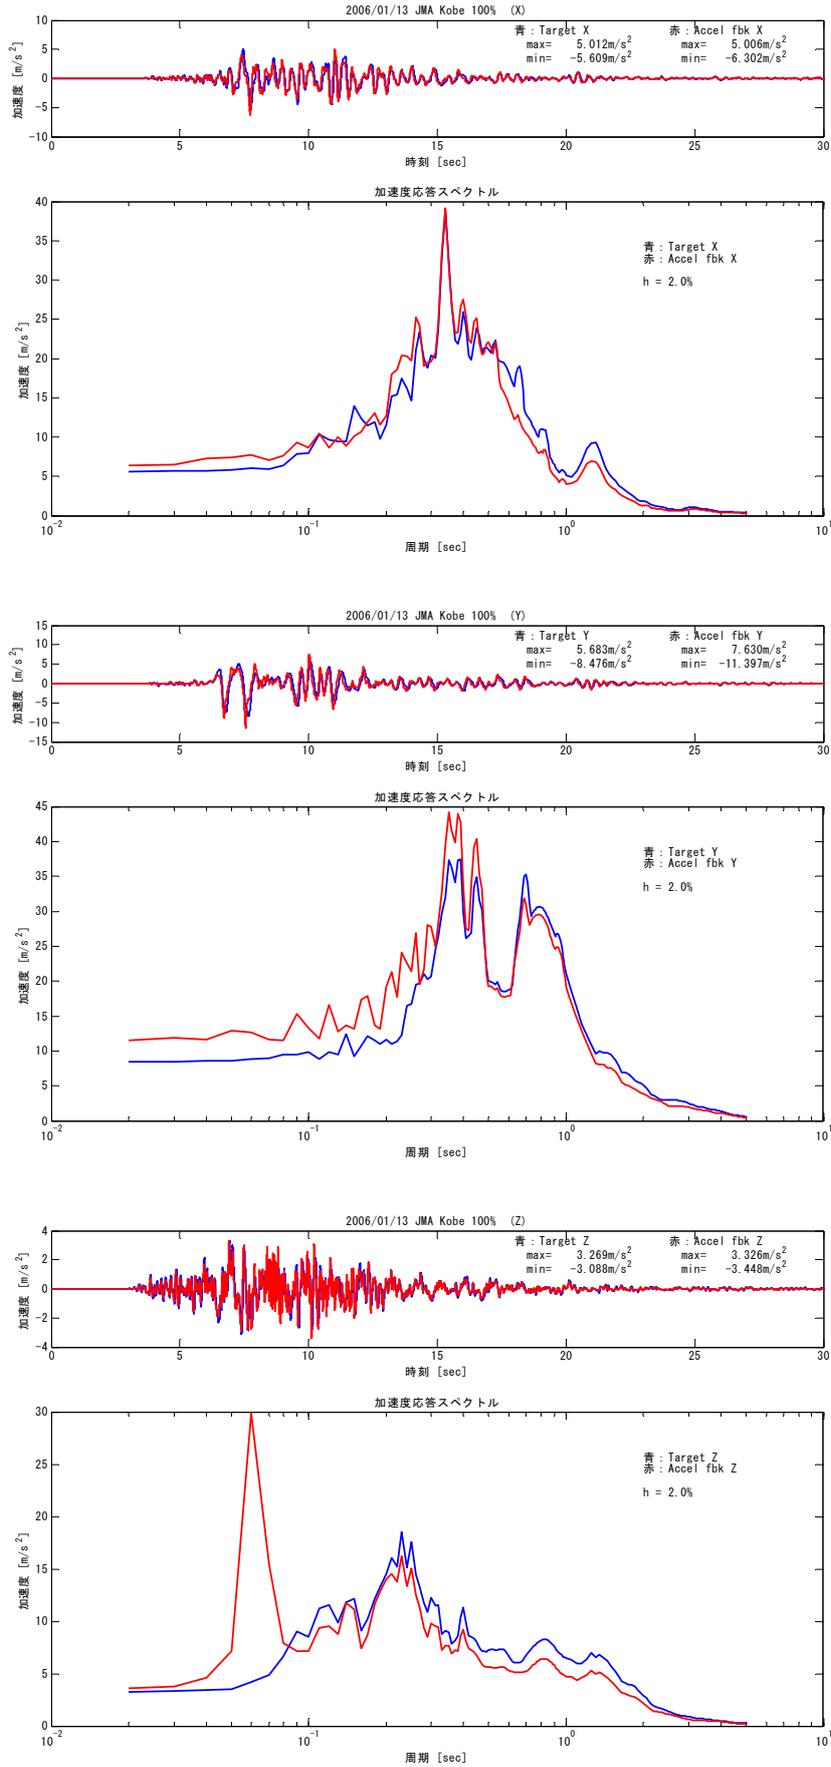
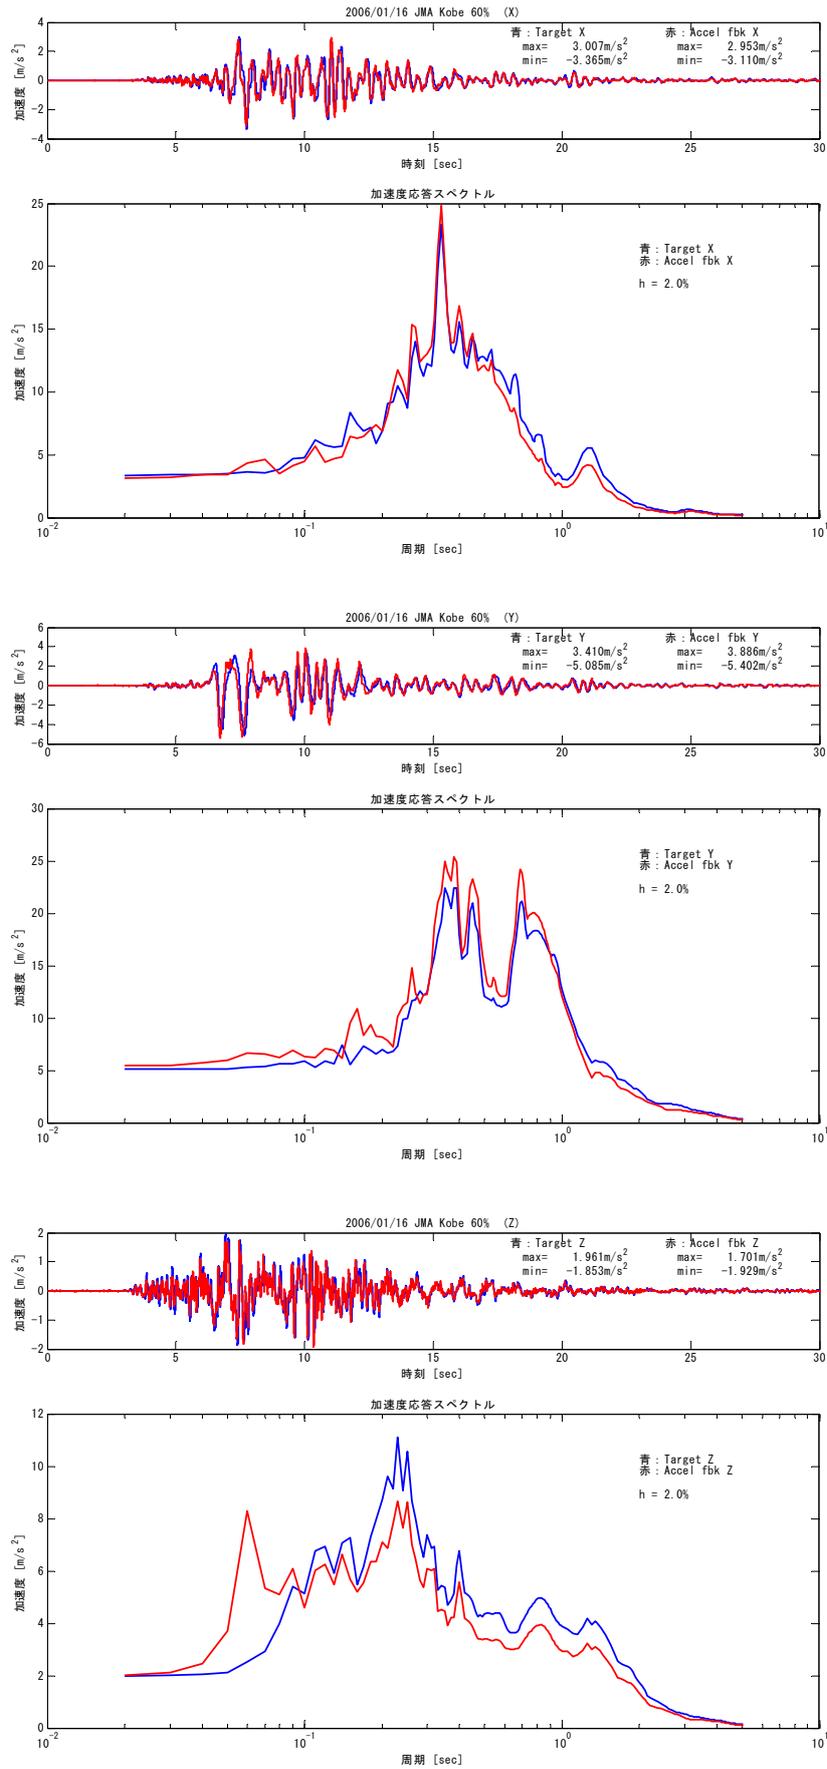
各加振における X, Y, Z 方向加速度時刻歴を目標波と実現波を比較して図 6 上段に示す。すべての加振において、目標波と概形の似た地震波らしい波形が実現できていると言えるが、ピーク付近の波形が鋭くなる傾向が見られた。また、主要動の前後にはごく短周期の微動が生じている。

各加振におけるX,Y,Z方向の加速度応答スペクトルを図6下段に示す。すべての加振において、実現波の応答スペクトルは、長周期側では目標波を下回り、短周期側では目標波を上回る結果となった。ただし、加振2および3のX,Y方向については、実現波と目標波の大小関係が逆転する周期が1.0秒と他と比べて長く、応答スペクトルの再現性は良くない。試験体が弾性域にある加振1では極めて類似した応答スペクトルが得られており、大加振である加振5でも、それ以前の加振2～4に比べ、応答スペクトルの一致性も改善されている。

各加振における最大加速度と最大速度を表 5 に示す。最大加速度は、加振 6 を除き、実現波が目標波を上回っており、30~40% 大きい場合もある。ただし、実現波の最大加速度が大きい理由は、短周期成分によるオーバーシュートによるものであると考えられる。最大速度については、加振 3 以前は同等の値であるが、逆に、加振 4 以降は実現波が大幅に下回っている。

波形誤差  $e_t$  は、0.05~0.3 程度であった昨年度の一次元振動台実験結果<sup>4)</sup> と比べて大きな値であるが、特に、試験体が弾性域にある加振 1 では入力補償法の効果が高く 0.2 程度であり、その後も X, Y 方向は概ね 0.4 に収まっている。Z 方向は逆伝達関数の変更を行っていない影響もあり 0.5 以上の誤差となっている。

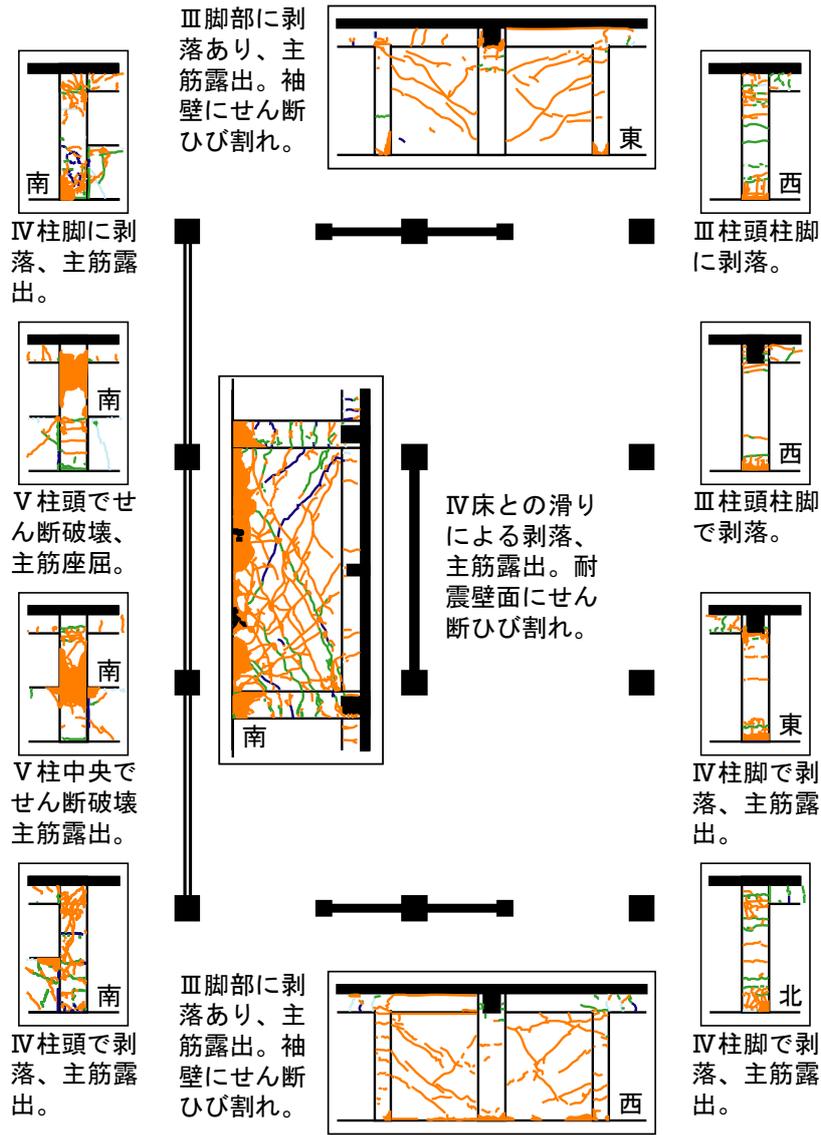
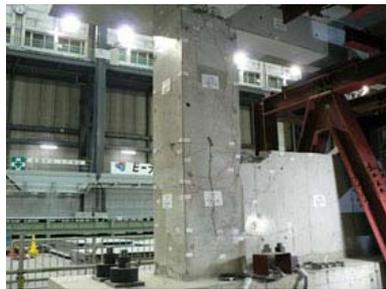
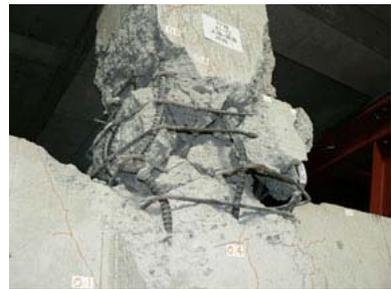
図 7 (a) 各階の損傷状況（加振 5 1 階）

加振5： $X_1$ 通り腰壁付短柱のうち、 $X_1Y_2$ 柱および $X_1Y_3$ 柱では、短柱部でせん断破壊し、軸方向に約40mmの沈下が生じた。 $X_2$ 通り連層耐震壁は、1層脚部でせん断すべり破壊し、壁パネル部脚部ではコンクリートの崩落により壁の向こう側が見える状態になった。斜めのせん断ひび割れ面での大きな残留ずれは生じることはなかった。加振後も試験体は自立状態であり、全体的な鉛直支持能力は失われていなかった。被災度区分判定結果は、1層で大破、2～6層で中破であった。

各加振における概況は以下のとおりである。(財)日本建築防災協会「震災建物等の被災度判定基準および復旧技術指針(鉄筋コンクリート造編)」<sup>5)</sup>に準じた加振5後の被災度区分判定結果を表7に、部材の損傷度の分類を表8に、各階の損傷状況を図7に示す。

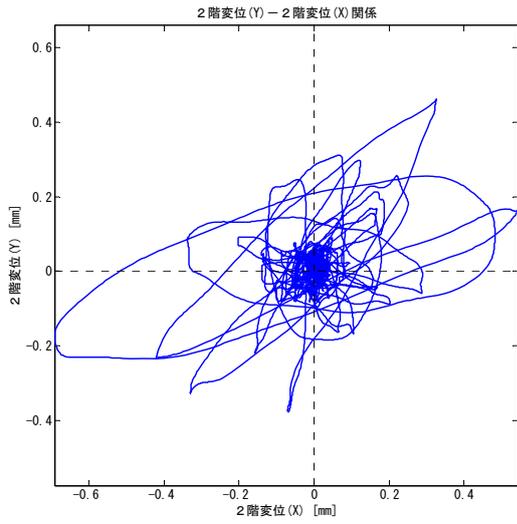
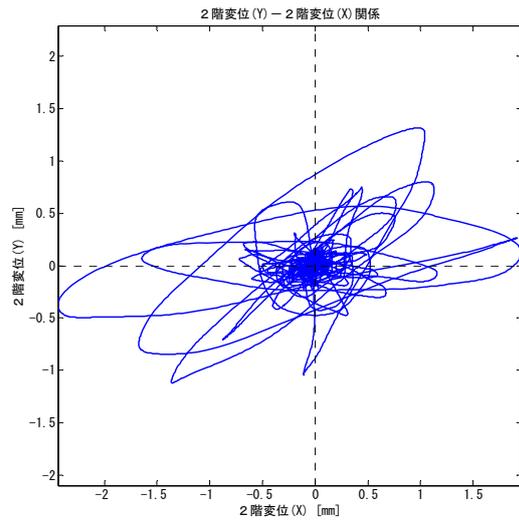
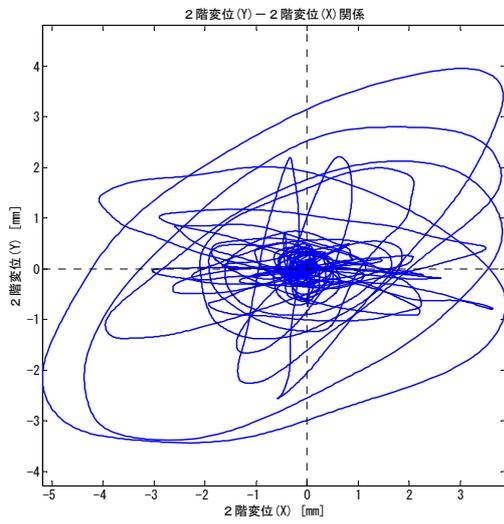
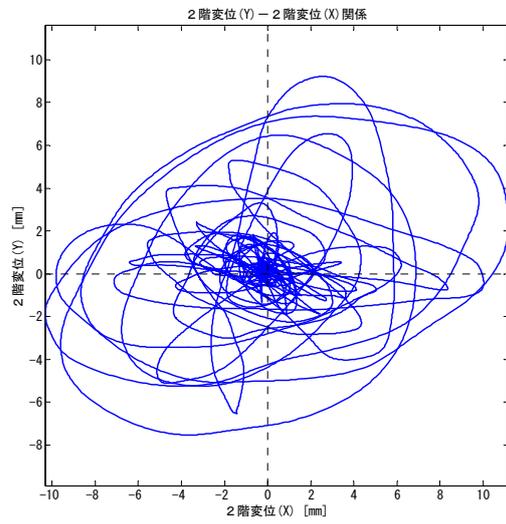
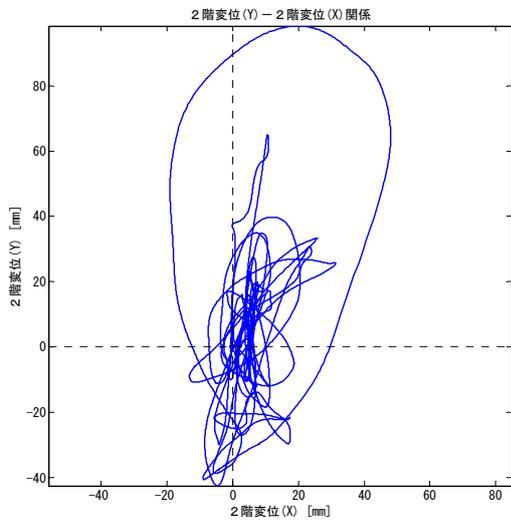
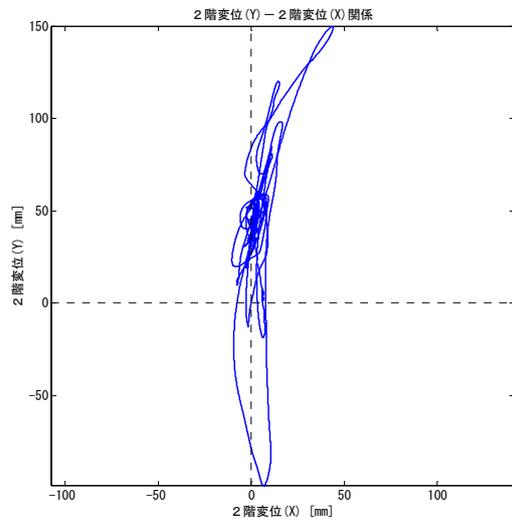
図8 水平2方向の2階変位オービット

各加振の2階最大応答変位とR階最大応答加速度を表9に示す。X,Y両方向とも、2階変位は振動台上に設置した計測鉄骨フレームから2階床までの $X_2Y_1$ 柱近傍における相対変位とした。R階の加速度は平面重心位置におけるR階床の応答加速度とし、応答倍率にはR階床の最大加速度を振動台の最大実現加速度で除した値を記載した。また、水平2方向の2階変位オービットを図8に示す。

2階変位に関しては、加振4以前ではY方向と比べ試験体の剛性が低いX方向の方が変位が大きく、加振5以降ではX方向とY方向の変位量の大小関係が逆転している。これはY方向の入力波の応答スペクトルのピークが比較的長周期側にも存在することが一因と考えられる。

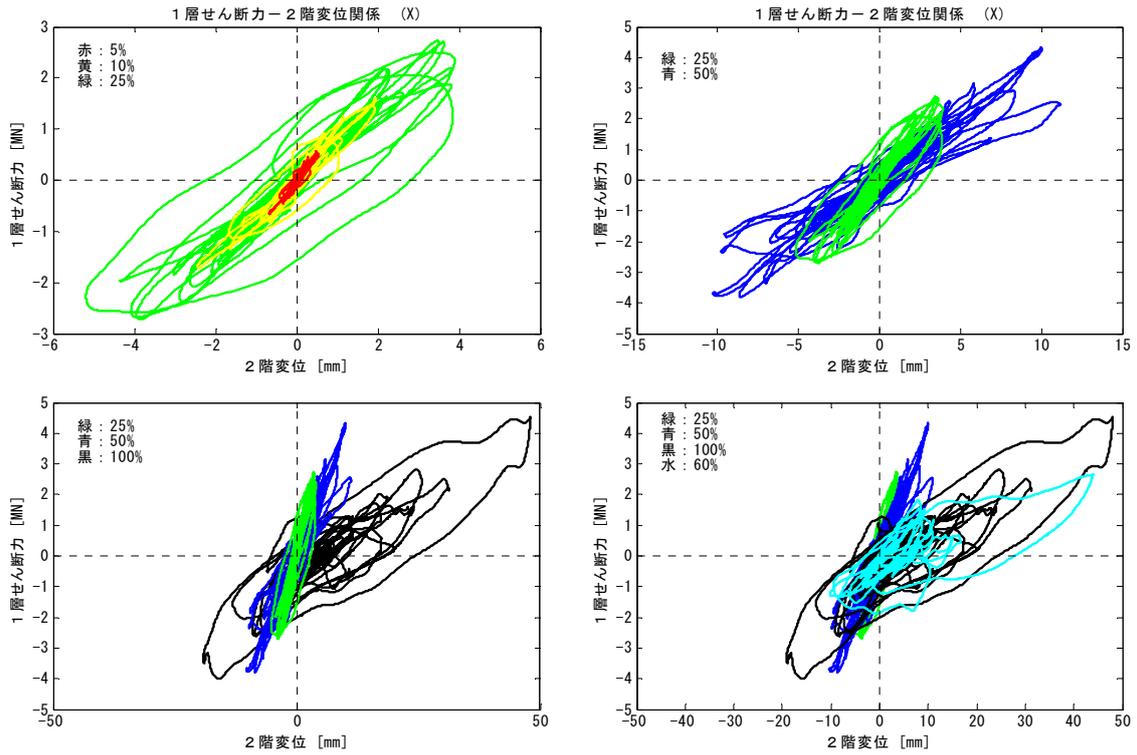
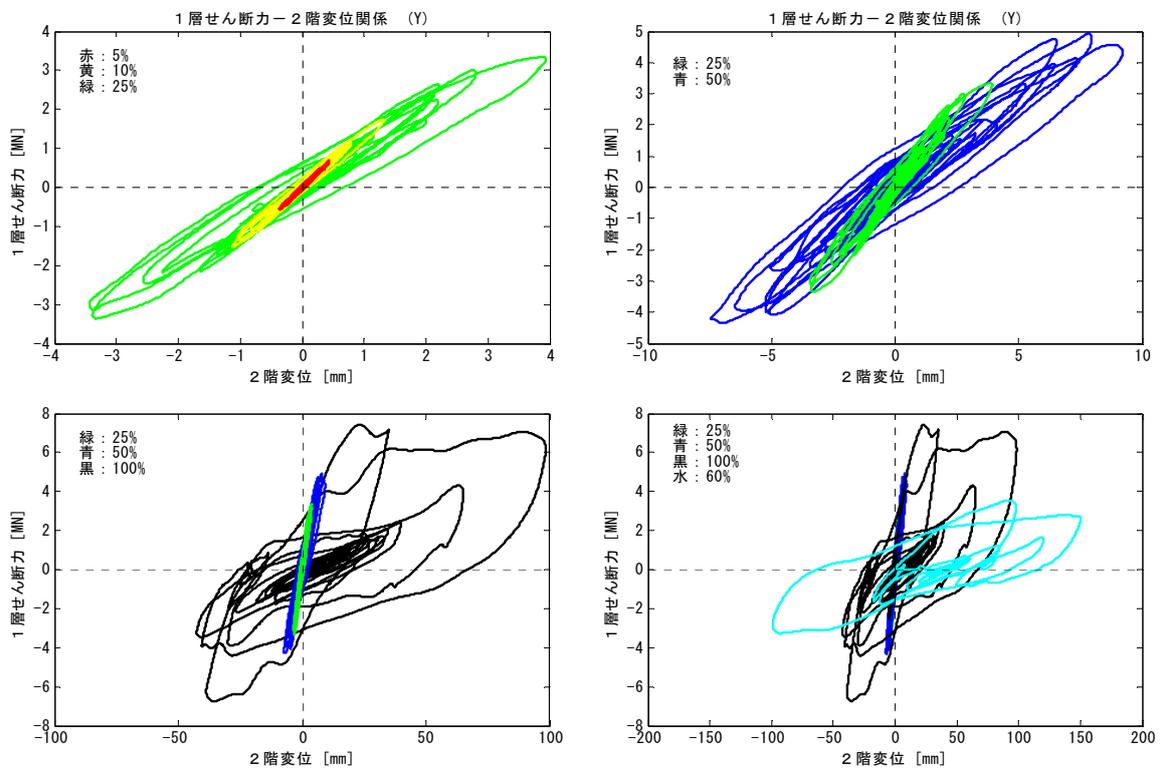
図9 1層せん断力-2階変位関係

1層せん断力と2階変位の関係を図9に示す。層せん断力は、各階床の重心位置の応答

加速度と各階質量から求まる慣性力を累加して各層の応答層せん断力として算出した。各階のすべての質量は加速度の計測点に集中するものと仮定し、減衰力は無視した。

Y方向については、加振5で大きく膨らんだループ形状を示し、1層最大層せん断力(7.41MN、ベースシア係数0.99)に達した。加振5においてはこの値をほぼ維持しており、せん断破壊したX<sub>1</sub>通り短柱とX<sub>2</sub>通り耐震壁から、X<sub>3</sub>通り長柱へと負担せん断力が遷移したものと推察される。加振6では、主たる水平抵抗要素がX<sub>3</sub>通り長柱のみとなったため剛性が著しく低下し、加振5より小さい入力に対しても大きな水平変位が生じている。

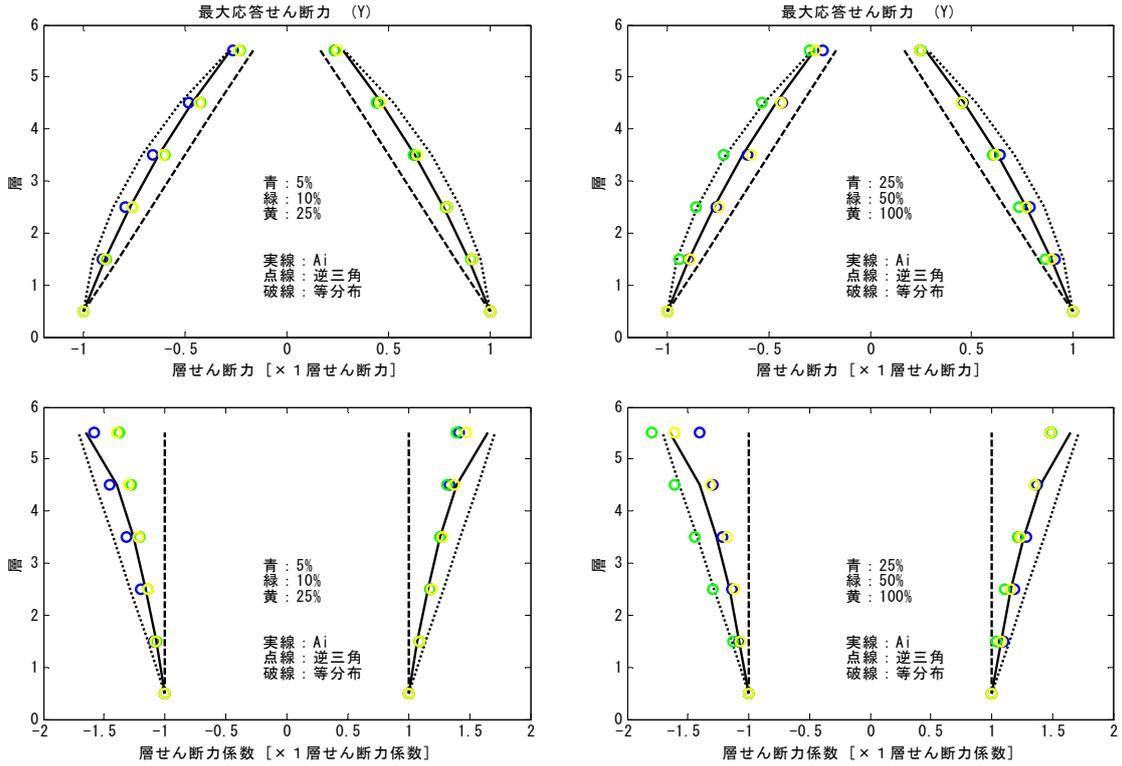
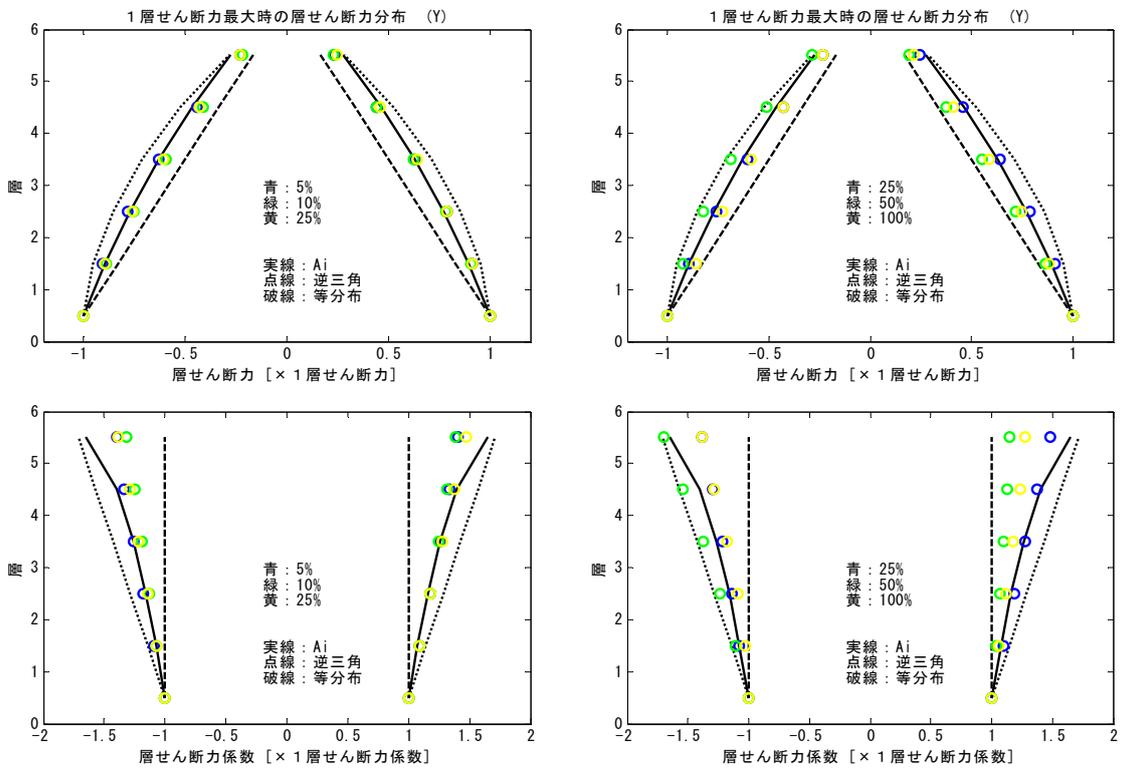
図 1 0 層せん断力および層せん断力係数の分布

各加振におけるY方向の層せん断力および層せん断力係数の分布を図10に示す。(a)には各層の最大応答層せん断力係数、(b)には1層せん断力が最大となった時点における各層のせん断力係数をプロットし、それぞれの値は1層の値で基準化している。また比較のため一般的な外力分布(層せん断力分布係数A<sub>i</sub>、逆三角形、等分布)による形状を重ねて示す。

図10 a) b)の両ケースとも、各層の層せん断力係数は等分布と逆三角形分布の間の領域にはほぼ分布している。またa)では、加振段階の違いによる分布の変動は比較的小さく、加振3~5ともA<sub>i</sub>分布(あるいは逆三角形分布)に概ねよく対応している。一方b)では、加振段階の違いによる分布形状の変化が比較的大きく、加振3においてはa)の場合と顕著な差異はないものの、加振4~5においては等分布に近い側に分布が変動している。
