## 3.2 鉄筋コンクリート建物実験

### 3.2.1 鉄筋コンクリート建物の三次元震動破壊実験

(a) 業務題目：鉄筋コンクリート建物の三次元震動破壊実験

Eーディフェンスによる実大規模の鉄筋コンクリート建物の振動実験を行い、鉄筋コンクリート壁フレーム構造の崩壊までの破壊過程の把握し、強度と変形能について検証する。平成17年度に行う実大規模実験の試験体は、6層の鉄筋コンクリート造耐震壁を有するフレーム構造とし、1970年代建設を想定した1体とする。Eーディフェンスの能力に合わせて、平面は10×15m（2×3スパン）、総高さ16m、総重量800tf程度とする。震動実験においては、主に、中小地震を想定した小さいレベルの加振と既往の大地震を再現した加振を行う。各加振における構造物の損傷状況の記録と動的応答性状の検討を行う。

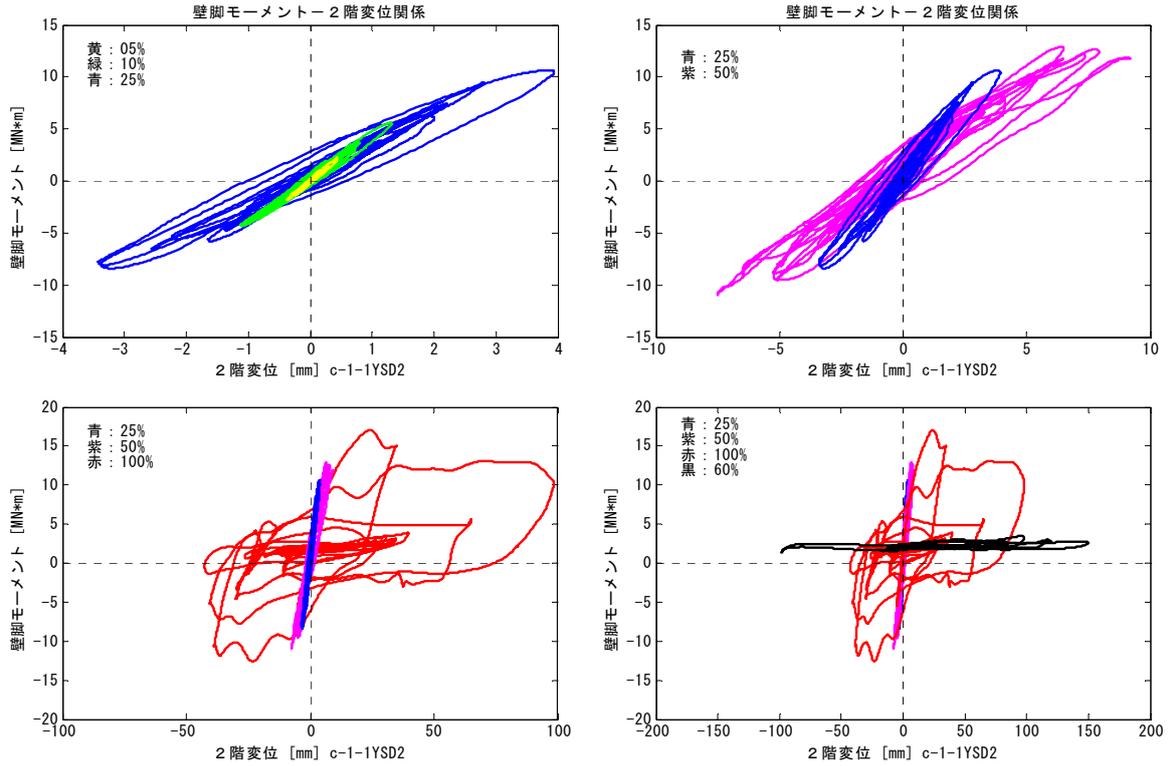
(a) 壁脚モーメント-2階変位関係

壁脚曲げモーメント  $M_w$  と 2 階変位の関係を図 1 1 上段に示す。

側柱脚部で鉄筋の降伏が確認された加振 4 において、壁脚の曲げモーメント  $M_w$  は一旦頭打ちになる様子が見られ、加振 4 における最大値は曲げ終局強度計算値 11.2MNm と同等であった。加振 5 において曲げモーメントー変位関係曲線の傾きは 1 / 3 程度に低下するものの、曲げ終局強度計算値を大きく上回る曲げモーメントが発生し、最大 17.1MNm に達した。これは曲げ終局強度計算値の 1.54 倍に相当する。

計算値を上回る曲げモーメントが発生した要因としては、鉄筋の歪み硬化の影響、鉄筋の歪み速度の影響、および変動軸力の影響の 3 つが考えられる。鉄筋の歪み硬化または歪み速度の影響については、歪みに関する計測データを用いて、今後、詳細な吟味を行う必要がある。

軸力については、曲げ終局強度算定時の軸力を躯体重量と支配面積による計算より 1.76MN としているのに対し、ロードセルによる変動軸力  $\Delta N_w$  は 1.52MN に達した。この変動軸力  $\Delta N_w$  を長期軸力に単純に足し合わせて曲げ終局強度を計算すれば、計算値は 27% 上昇することになる。変動軸力の影響も大きいと言える。

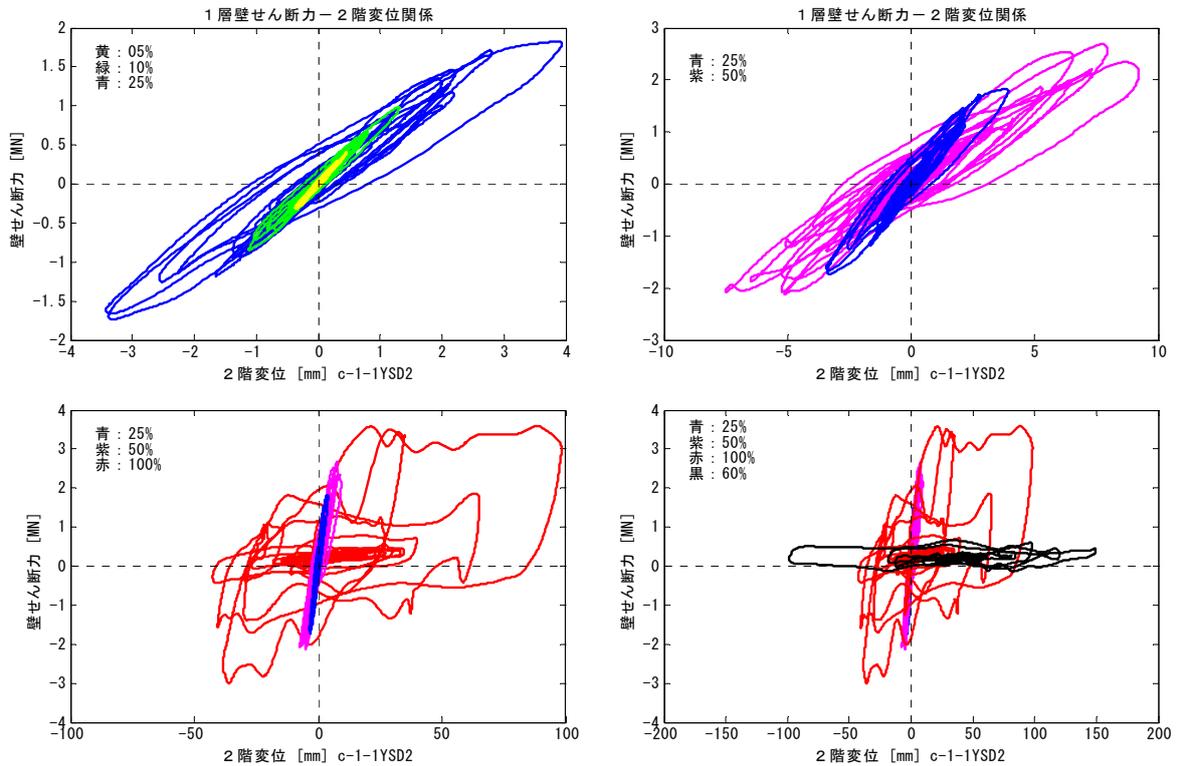
(b) 耐震壁1層せん断力-2階変位関係

耐震壁 1 層せん断力  $Q_w$  と 2 階変位の関係を図 1 1 下段に示す。

耐震壁 1 層せん断力  $Q_w$  についても加振 5 において激増し、最大せん断力は 3.59MN であった。一方、保有水平耐力算定時の耐震壁の負担せん断力（仮想仕事法による Y<sub>2</sub> 構面の保有水平耐力から、節点振分け法による外柱のせん断力を差し引いた値）は 1.68MN であった。加振実験における最大せん断力が 2 倍以上に達した要因としては、前述した壁脚の終局モーメント上昇の影響と、動的な外力分布形の影響が考えられる。

また、加振実験における最大せん断力 3.59MN は、広沢式<sup>6)</sup>によるせん断終局強度計算値を 23% ほど上回る値であった。

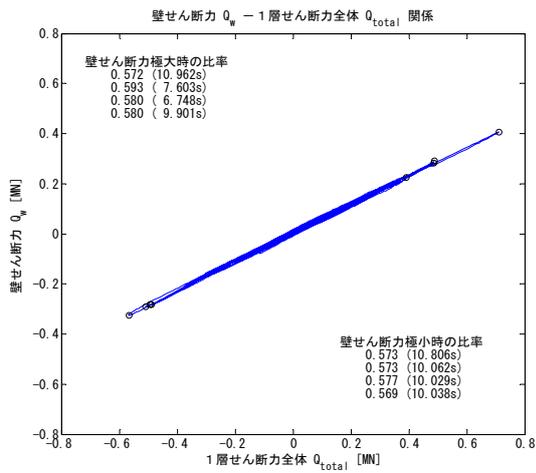
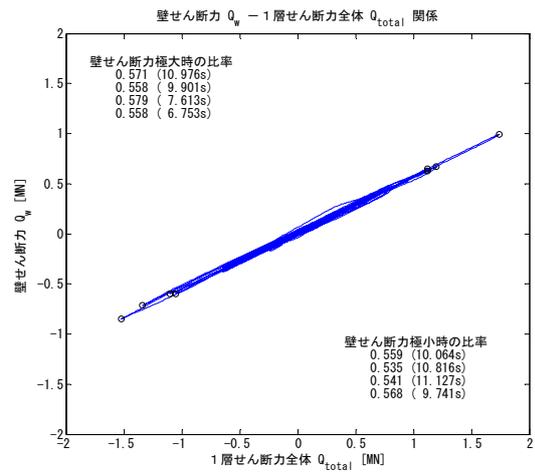
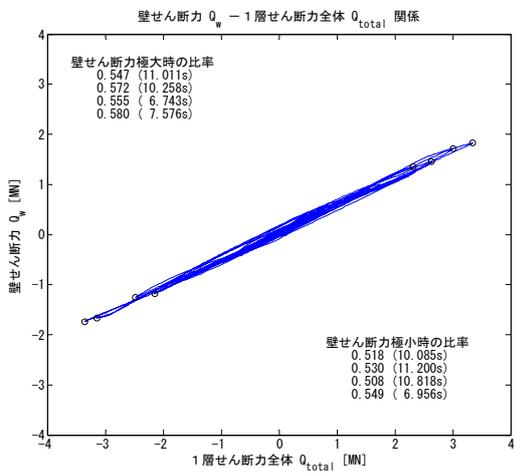
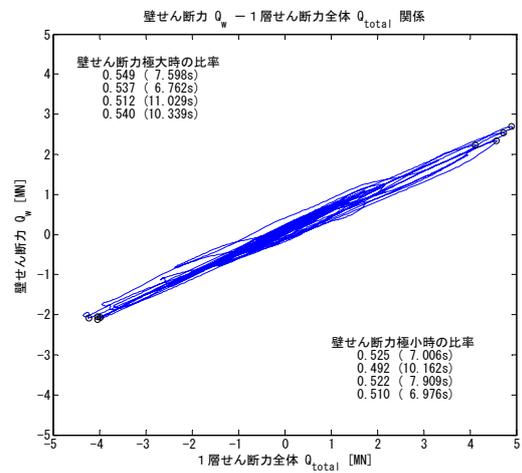
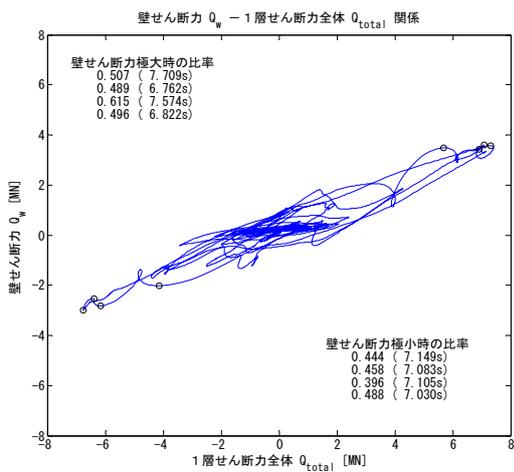
図 1.3 耐震壁 1層せん断力の 1層せん断力全体に占める負担割合

割合を求めることができる。耐震壁のせん断力負担割合の変遷を図 1 3 に示す。

また、柱の負担せん断力が最大となる時刻は、耐震壁のせん断力が最大となる時刻よりも前であり、短柱のせん断破壊が耐震壁の破壊よりも先行したことを裏付けている。
