### 3.1.3 木造建物の構造要素試験

木造建物の構造要素試験

E - ディフェンスの木造建物実験で用いられる試験体と同一仕様の壁構面試験体に対する静的加力試験を行い、破壊に至るまでの荷重変形関係を求め、破壊過程を明らかにすることにより、E - ディフェンスでの振動実験結果を補う基礎資料を取得し、併せて木造建物の数値シミュレーションのための基礎データとする。

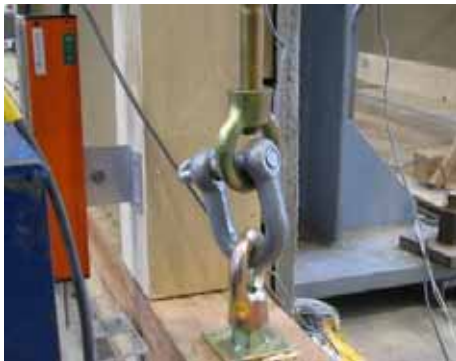
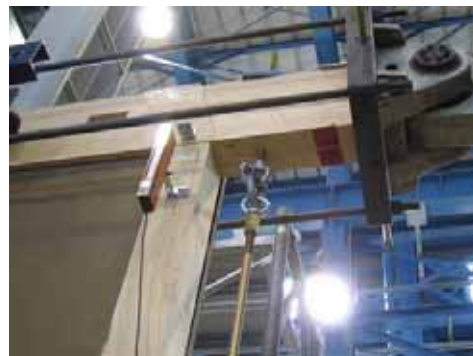
実験は図 11 に示したように、試験体の土台を固定した後、梁にアクチュエータ、加力用鋼棒を介して水平力を与える試験装置を用いて実施した。加力サイクルは、性能評価機関業務方法書<sup>1)</sup>を元に大変形域での繰り返しを加え、見かけのせん断変形角が  $1/600, 1/450, 1/300, 1/200, 1/150, 1/100, 1/75, 1/50, 1/40, 1/30, 1/20, 1/15$  rad. で 3 回ずつ (  $1/40 \sim 1/15$  は 1 回ずつ ) の正負交番繰り返し加力とした。その後は 100mm 変位が進むごとに 1 回ずつ正負に加力し、ジャッキストロークの限界まで変形させた。試験体は負側 ( 引張側 ) にシフトさせて設置して、正側 ( 圧縮側 ) により長く加力できるシステムとした。桁と土台の間には上下端がピンで連結される簡易タイロッド ( 写真 1~2 ) を試験体左右両側に設置し、柱脚、柱頭接合部の浮き上がりを拘束した。以降、アクチュエータに近い壁を左側、遠い壁を右側の壁と呼ぶこととする。

写真 1 簡易タイロッド下端部

写真 2 簡易タイロッド上端部

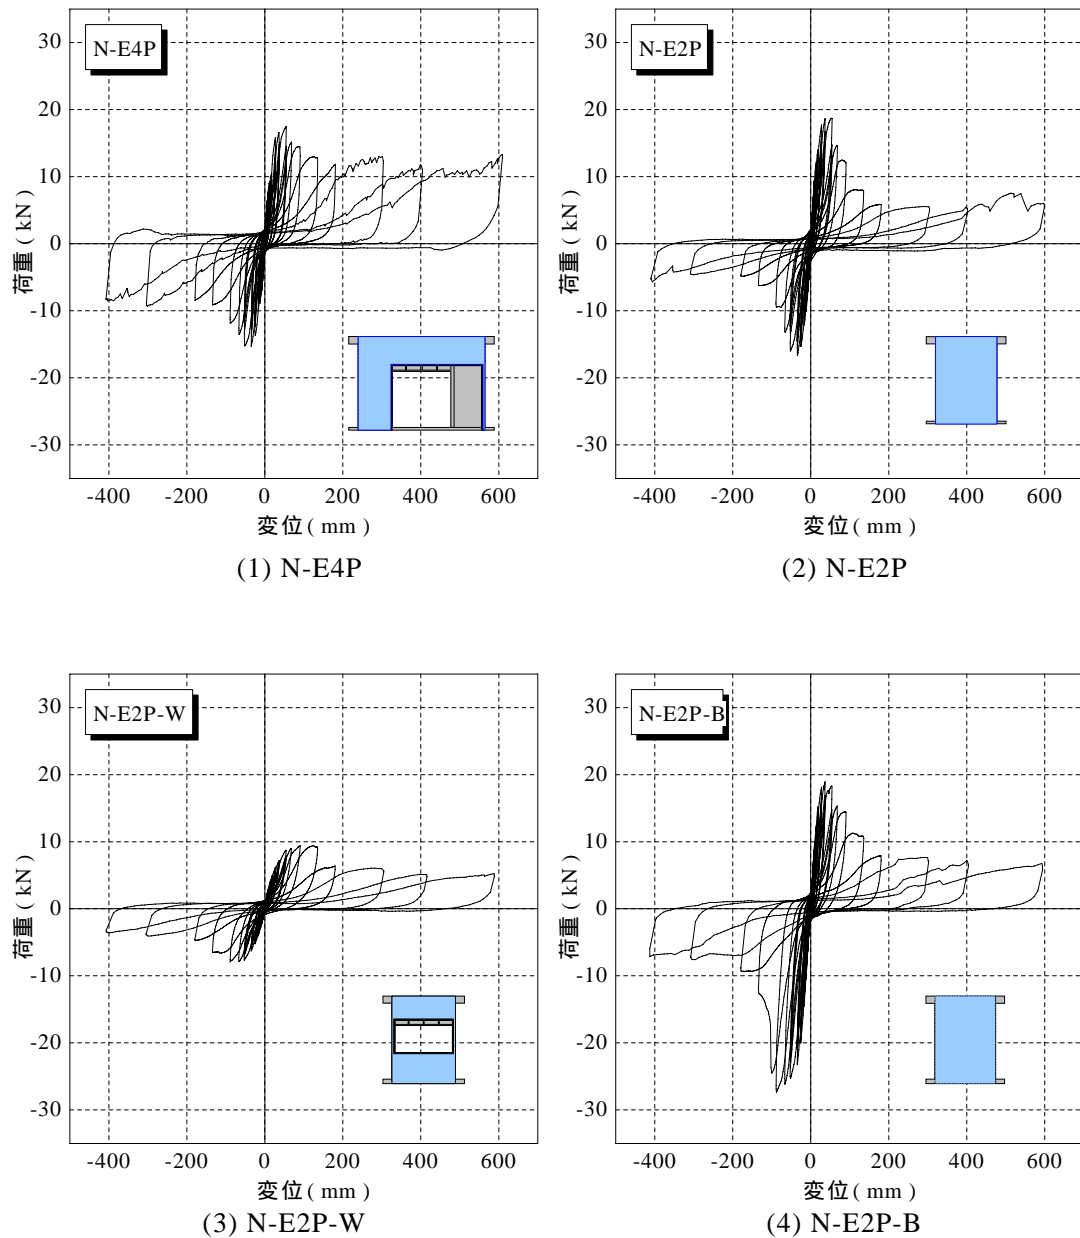
図 12 荷重変位履歴 1

図 12～13 に各試験体の荷重変形関係を示した。また平成 17 年度に実施した構面試験結果と比較した荷重変位関係の包絡線を図 14～15 に示した。荷重変形関係から算出した試験体の特性値を表 2 にまとめた。

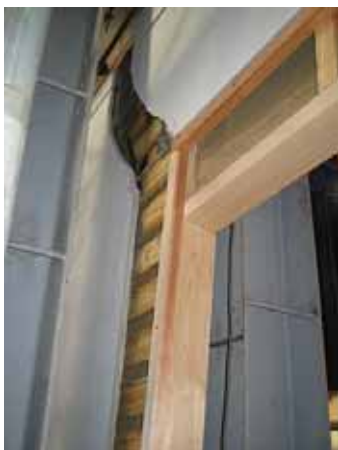
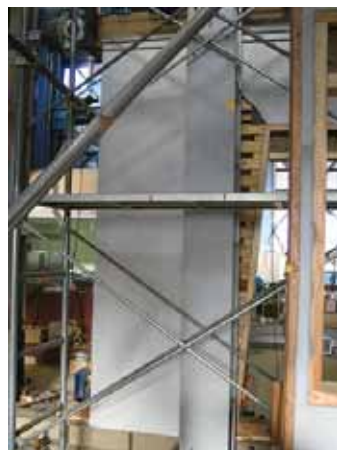
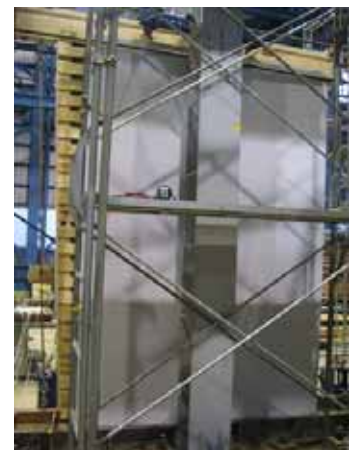
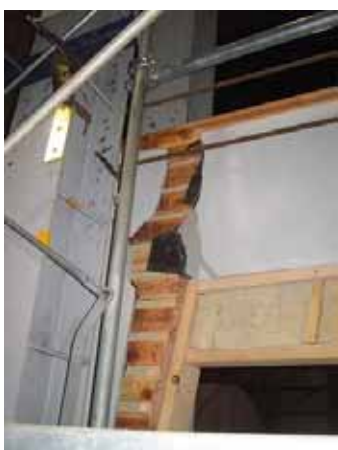
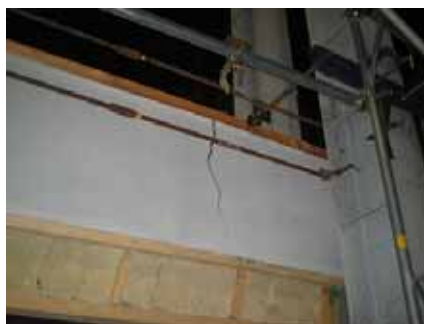
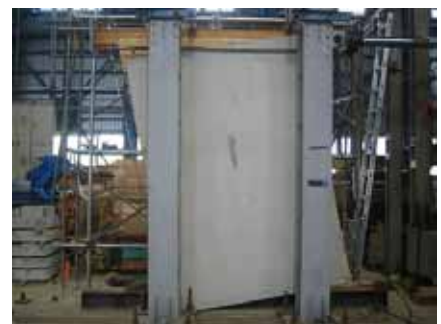
写真3 モルタルの破壊状況の比較

写真3に、モルタルの破壊状況を平成17年度要素実験（以下H17）と比較して示した。開口のある試験体（N-E4P、N-E4P-R）では開口の左上隅に亀裂が生じ、開口のない試験体（N-E2P、N-E2P-B）では亀裂が生じずにモルタルが一体のまま剥落するという破壊過程はH17と同様であった。モルタルが完全に剥落する変位はH17では $1/20$  rad.程度であったが、平成18年度要素実験（以下H18）では $1/3$  rad.を超えても剥落せず、試験装置や振れ止めに押されて剥落する破壊過程であった。H18 N-E4Pでは垂れ壁部上部に亀裂が観測された。タッカー釘の破壊過程ではH17はステーブルの引き抜けとラスの切れの両破壊形態が同程度観測されたが、H18ではステーブルは木ずりに保持されたままで、メタルラスの切れによる破壊がほとんどであった。

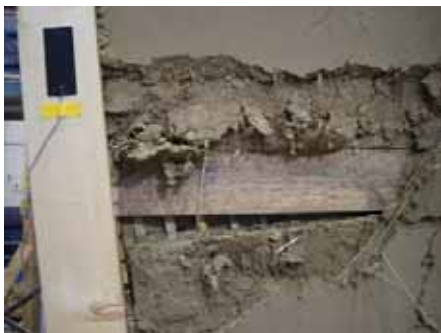
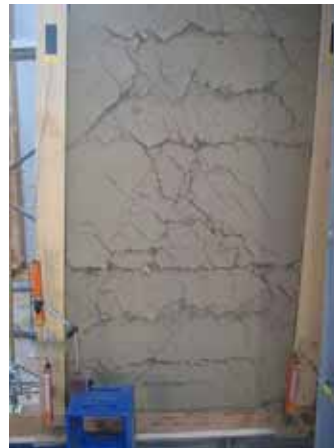
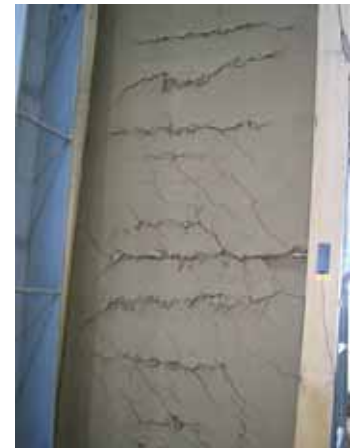
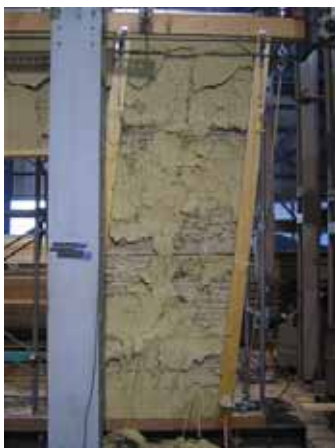
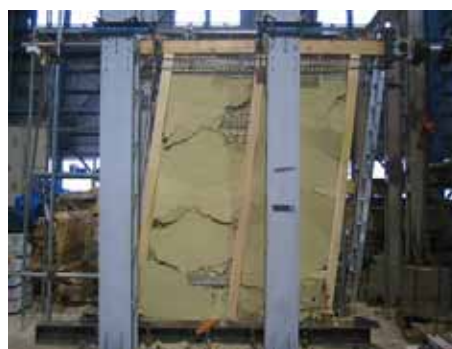
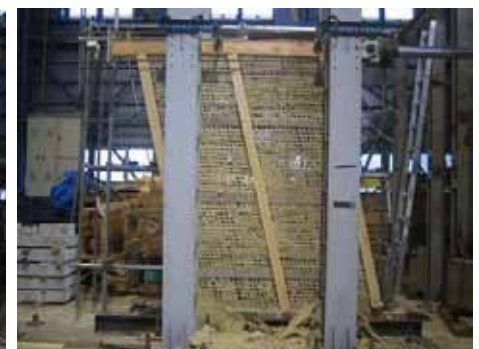
写真 4 土壁の破壊状況の比較

写真 4 に、土壁の破壊状況を平成 17 年度要素実験と比較して示した。H17、H18 とともに貫付近から亀裂が発生し始めて、最大変形時では荒壁の一部以外はすべての土が落ちる破壊過程であった。亀裂の発生は H17 のほうが多く、H18 は中塗りの土が比較的大きな塊で剥離する破壊形態が観測された。

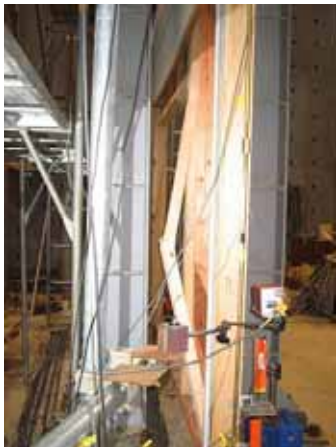
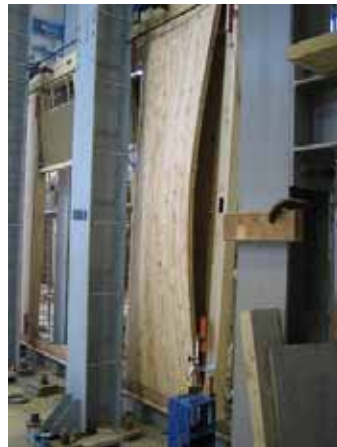
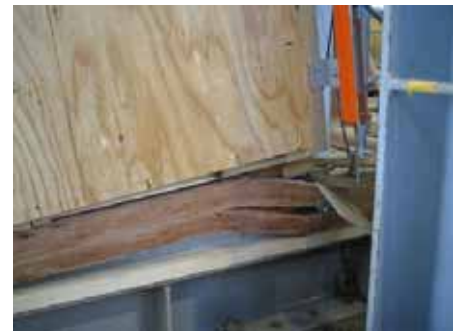
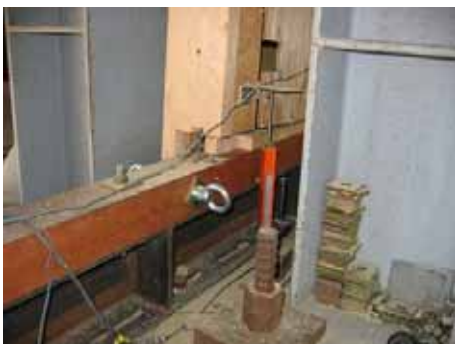
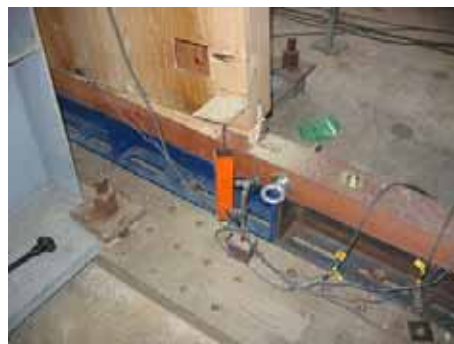
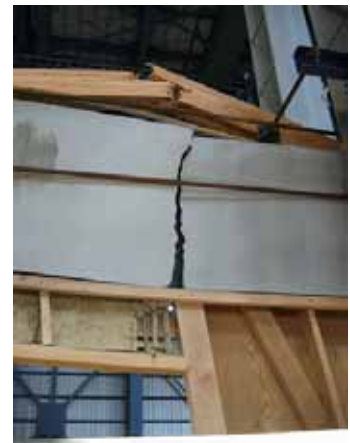
写真 5 補強壁の破壊状況の比較

写真 5 に、補強壁の破壊状況を平成 17 年度要素実験と比較して示した。H17 では筋かいの座屈破壊が観測されたが、H18 では金物による柱脚接合部が破壊し、柱の引き抜けが生じ、筋かいの座屈破壊は観測されなかった。H17 と H18 で柱頭・柱脚の接合方法が異なることが原因と考えられる。最大変形時で梁・土台が折損するという破壊モードは同様であった。

(1) E4P-R 右 筋かい座屈破壊

(2) I4P-R 左 受け材のはずれ

(3) I4P-R 右 土台の割裂

(4) N-E4P-R 左 柱引き抜け

(5) N-I4P-R 右 柱引き抜け

(6) N-E4P-R 梁の折損

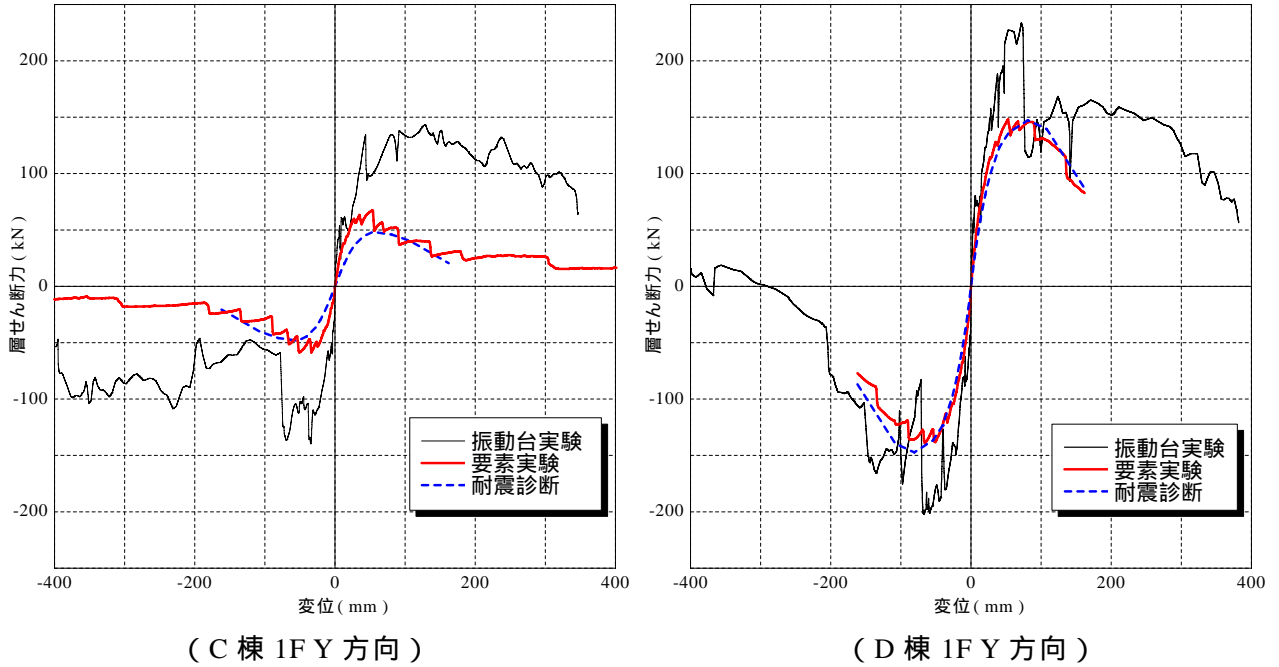
図 17 荷重変形関係の比較 (C、D 棟)

図 17 に C、D 棟の震動台実験の 1F Y 方向の層せん断力 - 変位関係と、要素実験の足し合わせ結果を示した。参考までに図 18 に H17 年度の A、B 棟の震動台実験結果、要素実験の足し合わせを示した。建防協の耐震診断<sup>3)</sup>の保有水平耐力計算法による加算結果も併せて示した。

C、D 棟ともに震動台実験結果のほうが要素実験の足し合わせよりも層せん断力が大きく上回る結果となった。これはモルタルの寸法効果、粘性減衰の影響、構造物の3次元の変形による拘束の影響、壁体の再現の精度等が原因として考えられる。また H17 の足し合わせとの比較では、H18 の方が最大層せん断力は大きく、D 棟では耐震診断の荷重変形関係により近い結果となった。
