3.2 鉄筋コンクリート建物実験

3.2.1 鉄筋コンクリート建物の三次元震動破壊実験

鉄筋コンクリート建物の三次元震動破壊実験

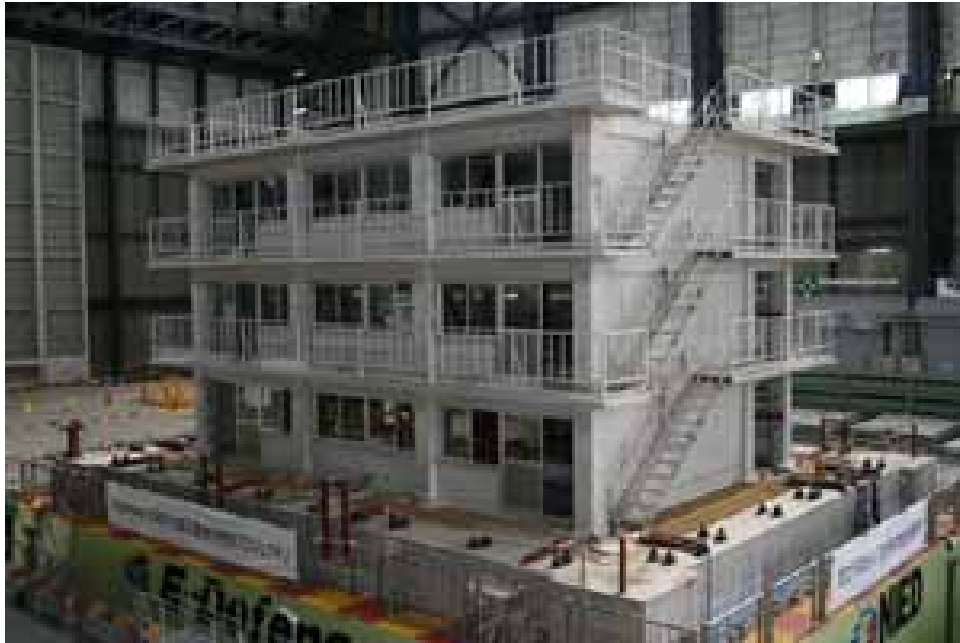
写真1 無補強試験体概観 (X3 構面)

試験体は、長手方向(Y方向)3スパン、その直交方向(X方向)2スパンの3階建て鉄筋コンクリート造学校校舎を模擬した構造とした。試験体の概観を写真1および2に、振動台設置位置図、基準階平面図、基礎平面図、軸組図、部材断面リストを図1～3および表1に示す。試験体はY1, Y4構面に耐震壁を有するB型片廊下形式の平面とし、腰壁の高低を変えることによって、X1構面を廊下側、X3構面を教室側と設定した。また、X3-Y1, Y4位置には腰壁と耐震壁が隣接することを避けるために、引違い扉を設けた。試験体は土間コンクリートを想定した箱型のコンクリート台座の上に基礎フーチングおよび基礎梁からコンクリート打設を行う、いわゆる一般的な直接基礎とした。試験体基礎と台座の間隔(1m)はまさ土で締め固め、1階床スラブには人通口および基礎梁ひび割れ観察用の開口を設けた。屋上には付加錘、各階の外周部には跳ね出しスラブを

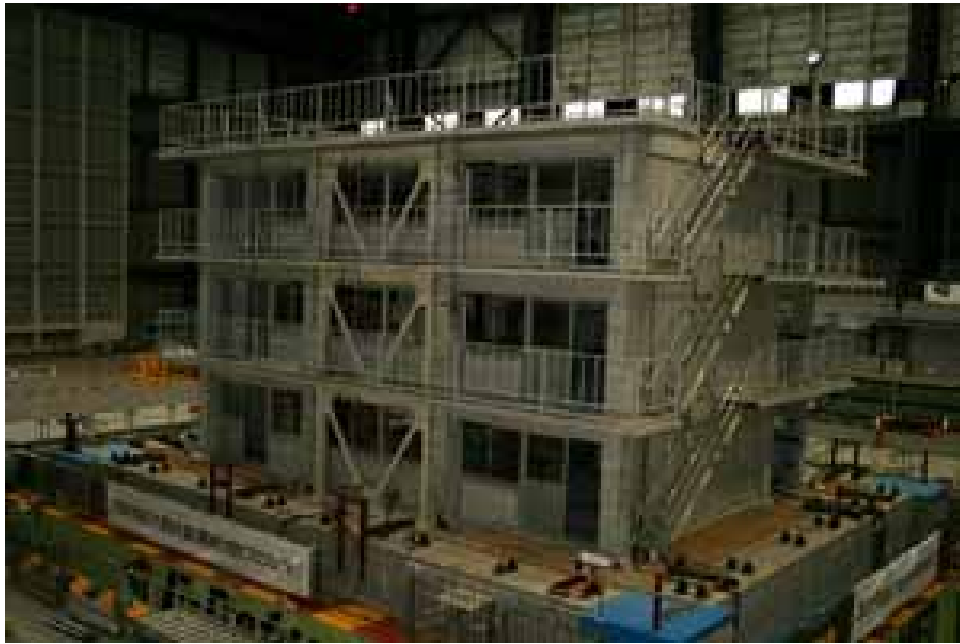
写真3 補強試験体概観 (X3 構面)

試験体の補強詳細を図 7 に示す。試験体は桁行き方向を外付け鉄骨ブレースによって補強し、全ての柱際腰壁に一面せん断型(スリット幅 30mm, せん断破壊面 50mm)の構造スリットを設けた。スリット位置の腰壁横筋は切断していない。鉄骨ブレースは座屈止めを設けない K 型ブレースとし、X1 および X3 構面中央スパンの 1 階から 3 階までバルコニー部の床開口を通して躯体に取り付けた。なお、バルコニーは観察用に設けたものであり、実際の建物ではないものと想定しており、バルコニー床面はあえて接合部に有効に働かないように切り離している。X1, X3 構面中央のフーチング上面は基礎梁の半分高さを想定して、鉄骨柱部材を基礎上面にあと施工アンカーボルトで定着させた。鉄骨基礎梁は RC 基礎梁側面にアンカーまたは通しボルトで定着している。X1 構面の柱鉄骨材は H-150×100×7×10, X3 構面は BH-150×100×7×10 の H 型鋼とし、基礎側面ではのみボルト締めのため間隙を確保し、鉄骨幅を 100 (mm)に小さくした。X1 構面の梁鉄骨材は H-150×100×7×10, 基礎梁は BH-250×100×9×12 であり、X1 構面の鉄骨柱材は基礎梁も含めて BH-250×100×9×12 の H 型鋼とした。鉄骨斜材は SS400 であり、X1 構面では 125×125×9, X3 構面は 100×100×9 の角鋼管とした。これらを仮定断面とし、引張耐力および座屈耐力から計算されるブレース材の水平耐力は X1 構面 1189 (kN), X3 構面 973 (kN)となる。また、この耐力に対して接合部、ガセット、鉄骨柱の降伏しないように設計した。

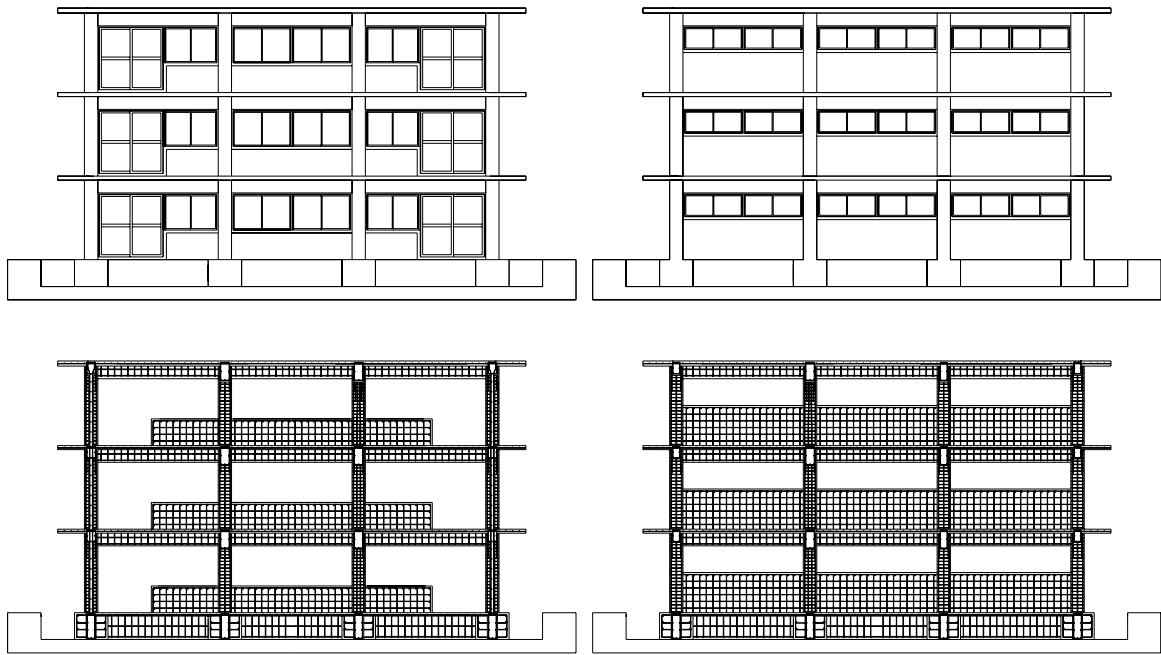
図8 仕上げ図および配筋図

仕上げ図および配筋図を図 8 に示す。試験体の非構造部材は X1 構面の引違い窓と X3 構面の引違い窓および扉であり、アルミサッシおよび窓扉は現在使われている一般的な仕上げ材を用いた。Y1 および Y4 構面耐震壁外側には屋外階段、バルコニー端部には手摺を設けた。また、試験体内部には什器を配置した。構造物は学校校舎を模擬しているため、3 階は音楽室、2 階は普通教室、1 階は職員室に置いている什器を配置した。詳細は以下のとおりである。

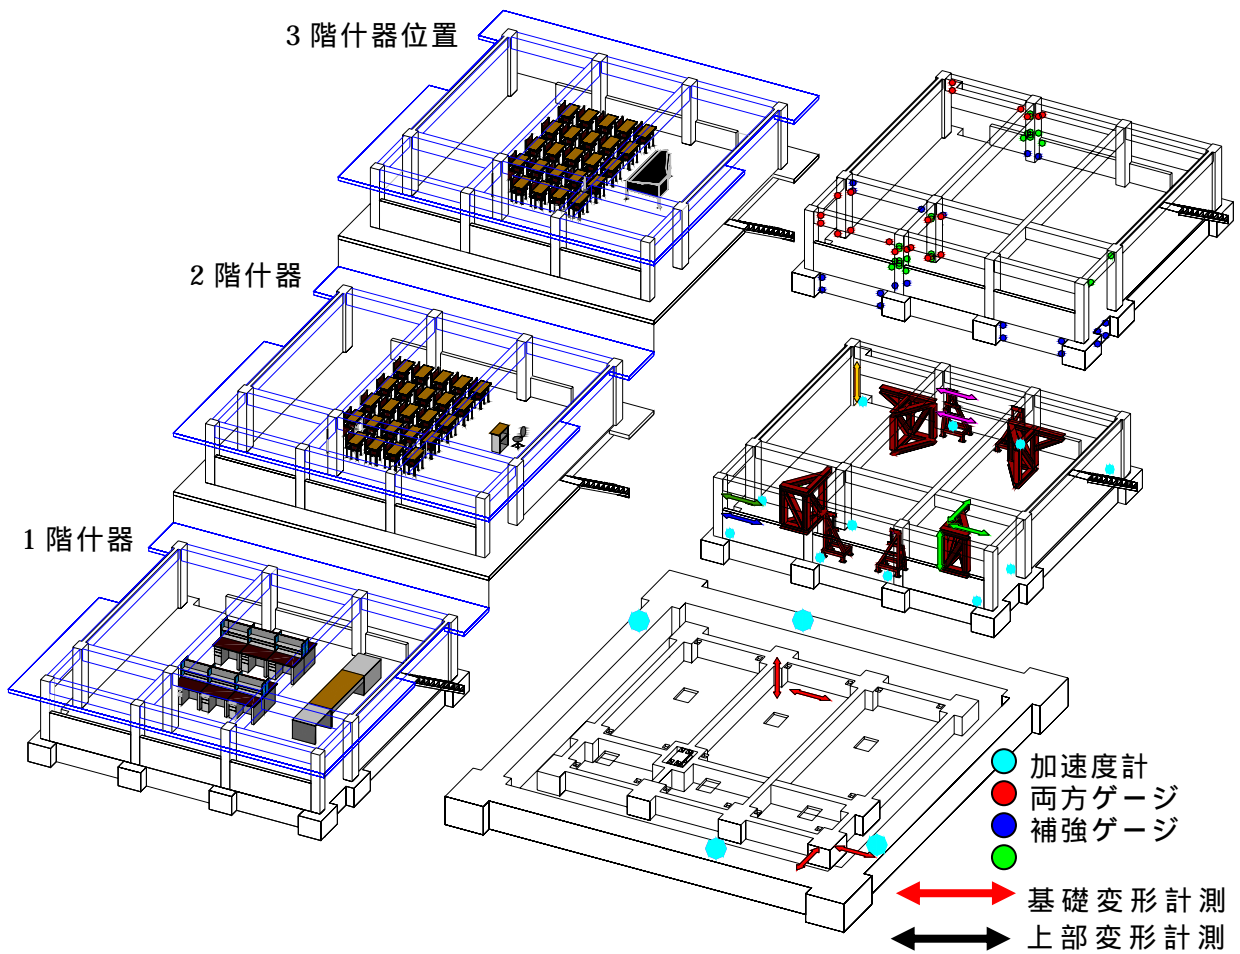
図9 什器および計測計画

什器および計測計画を図 9 に示す。試験体は各層に設置した計測フレームから層間変位および腰壁付短柱の変形、部材変形、鉄筋の歪み、中央基礎下部ロードセルによる軸

力およびせん断力、各階床位置および台座外周梁の絶対加速度などを計測した。また、1階床下と台座 - 基礎間では基礎の水平および鉛直変形を計測している。

無補強試験体では変計計測は1層崩壊を想定して、1層各節点位置の鉛直・水平変形を中心に計測している。(矢印ピンク：短柱変形 黄色：柱鉛直 青：腰壁 柱間変形) 基礎変形は各位置で1CH ずつの水平・鉛直変形を計測している。歪ゲージは1層柱の主筋およびせん断補強筋を中心に計測し、短柱せん断破壊後の軸力再配分を考慮して2階梁主筋も計測している。

補強試験体では変計計測は基礎浮き上がりによる梁降伏崩壊機構を想定して、上部構造は層間変形他に梁端変形や補強材 躯体間変形を計測している。(矢印緑：梁変形) 基礎変形は各位置で2CH ずつの水平・鉛直変形を計測している。歪ゲージは各階の基礎梁および梁主筋を中心に計測し、補強部材にも4CH ずつ程度計測している。

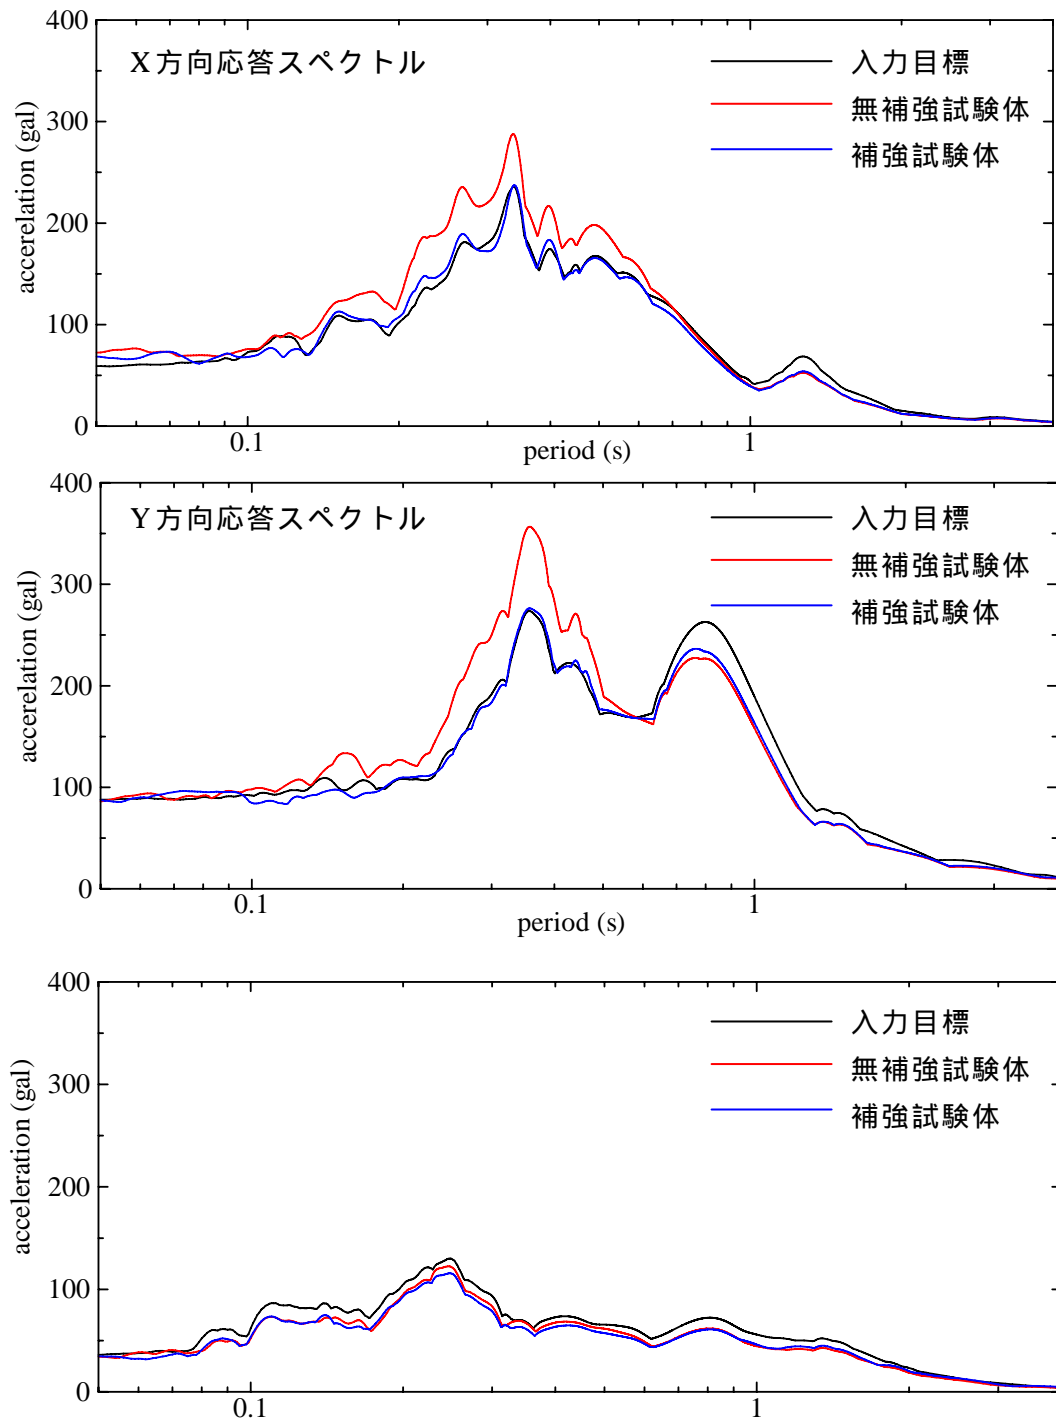
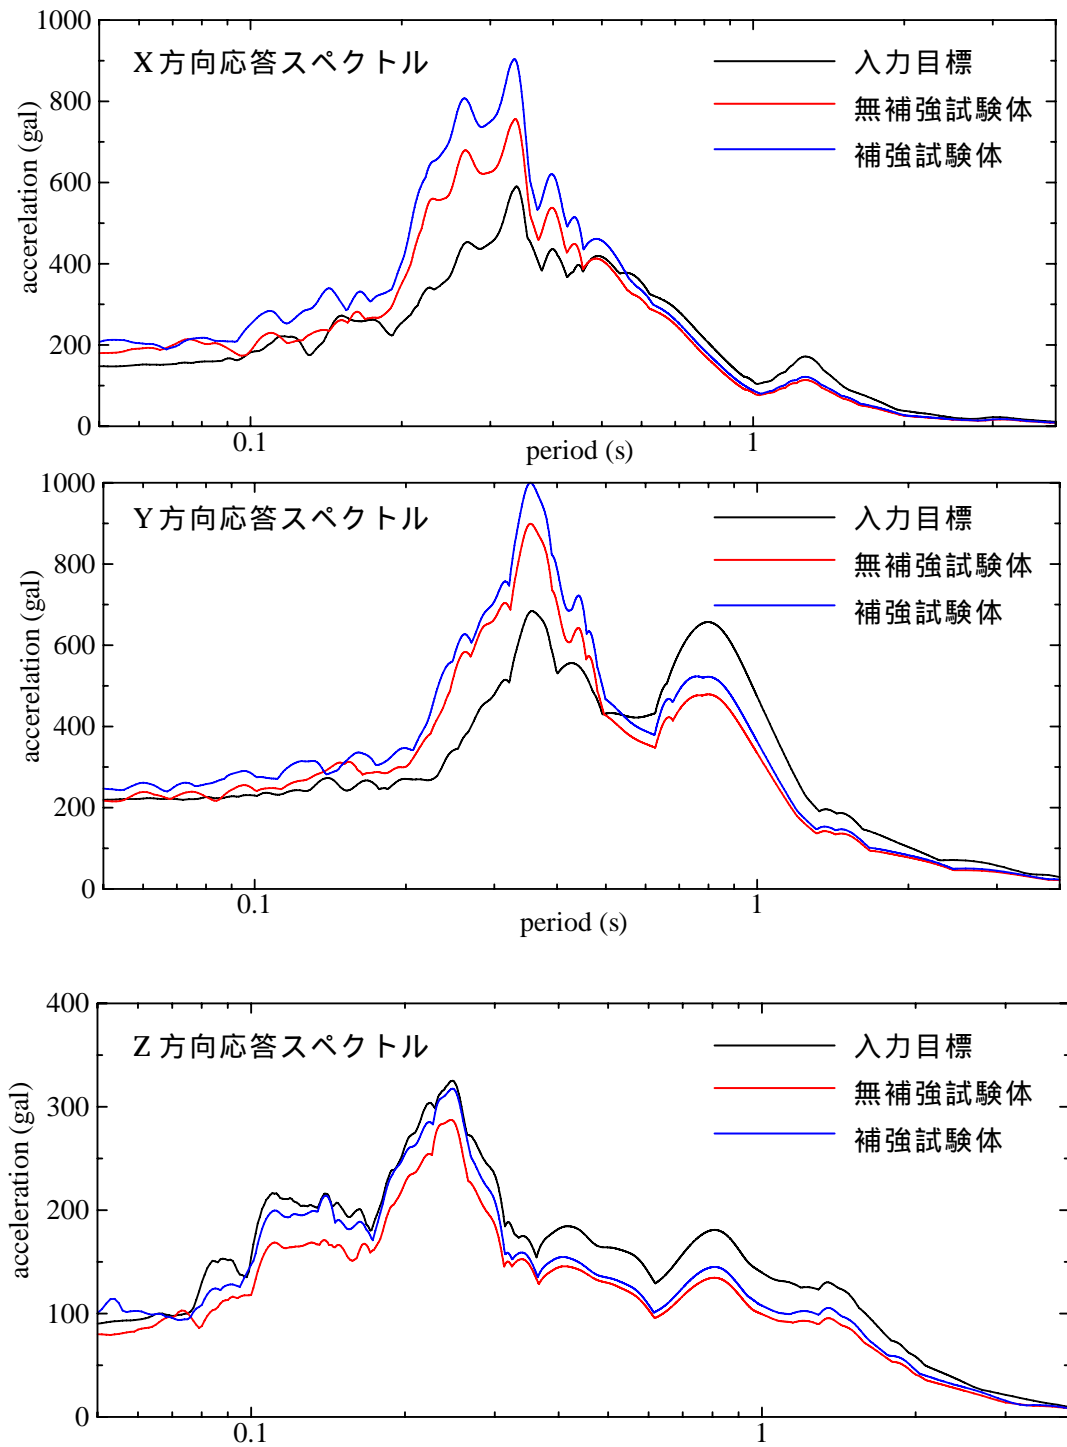
前年度の実験で加速度波形は短周期成分微動の影響でピーク付近の波形が非常に不安定であることがわかっている。そこで目標入力加速度と実現波形を最大加速度ではなく応答スペクトルによって比較することにした。各加振における X,Y,Z 方向の加速度応答スペクトルを図 1 1 に示す。一般的な傾向として実現波の応答スペクトルは短周期側で目標波を上回り、長周期側で目標波を下回る傾向が見られた。無補強試験体に対する加振入力では基礎非固定 100% 加振では大きく基礎が滑動したものの、実現波は目標入力波形と概ね良好な結果が得られた。基礎固定時の 100% および 130% 加振は最大応答加速度では概ね対応しているものの、加速度応答スペクトルで比較すると長手(Y)方向の入力が非常に小さくなった。一方、補強試験体に対する 130% 加振以降、入力が大きくなるため短周期領域(0.2 秒未満)でスペクトルが卓越している。この短周波ノイズは試験体重量および入力加速度が震動台の限界性能レベルの加振を行う際に伴ったと考えられる。

無補強試験体の応答スペクトル比は基礎非固定 100% 加振で大きく基礎が滑動したために大きな違いが見られた。一方、基礎固定時の 100% および 130% 加振では、応答スペクトルと同様に、目標入力に対して非常に小さい応答スペクトル比となった。試験体固有周期帯の応答スペクトル比で換算すると、実際の Y 方向入力は 100% 加振目標時で 75% 相当、130% 加振目標時で 100% 相当とみなすことができる。補強試験体における加振入力は鉄骨フレームの履歴特性から、かなり大きな変形領域まで弾性性状を示す。これにより応答スペクトル比は全ての加振において 1 を大きく上回る傾向が見られた。固有周期が極短周期である Z 方向では、入力補償加振によって逆伝達関数による収斂計算は行っているものの、いずれの加振でも目標に対して過大な応答となっている。

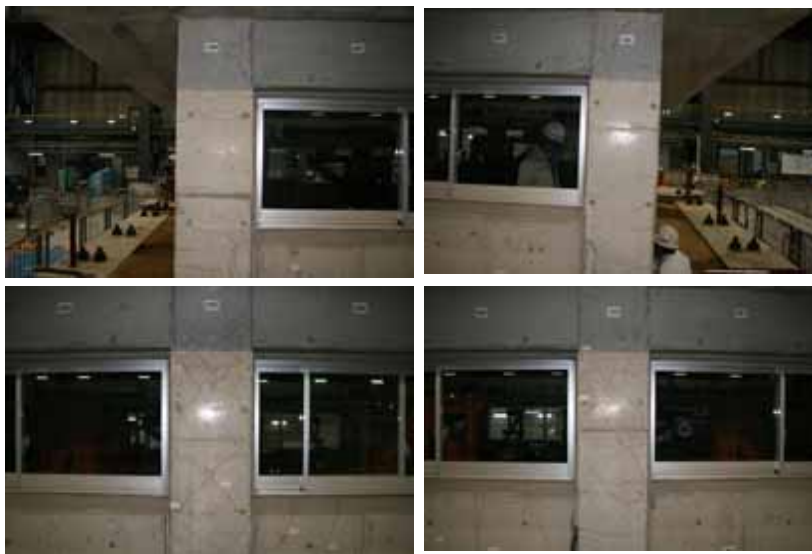
写真 5 加振 4 後 損傷状況 (無補強試験体 1階 X1 構面)

加振4:X1構面では1階短柱に最大0.2mmのせん断ひび割れが発生し、2階にも曲げせん断ひび割れが発生した。X3構面1階にも0.1mm程度の曲げせん断ひび割れが確認された。また、Y1およびY4構面の1階耐震壁にはせん断ひび割れ、3階耐震壁頂部に曲げひび割れが見られた。試験体基礎が滑動し、周辺地盤にひび割れが見られた(写真11)。X1構面の腰壁横筋が一部降伏した。

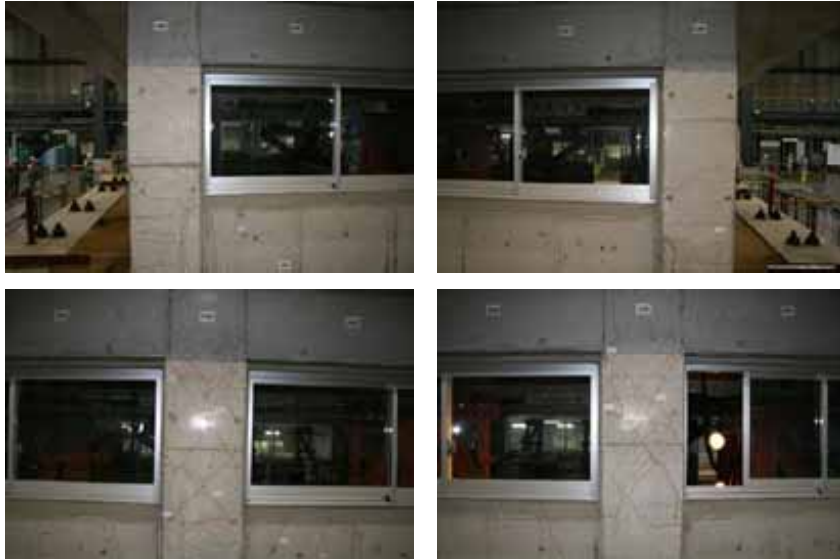
写真6 加振5後 損傷状況（無補強試験体 1階 X1 構面）

加振5:せん断ひび割れおよび曲げせん断ひび割れが進展し、X1構面の残留ひび割れ幅は1.0mmとなった。X1およびX3構面には各柱梁および腰壁に無数の曲げひび割れ確認された。1階耐震壁脚部には直交方向0.2mm程度の曲げひび割れが見られた。X1構面短柱では主筋および帯筋の一部が降伏した。

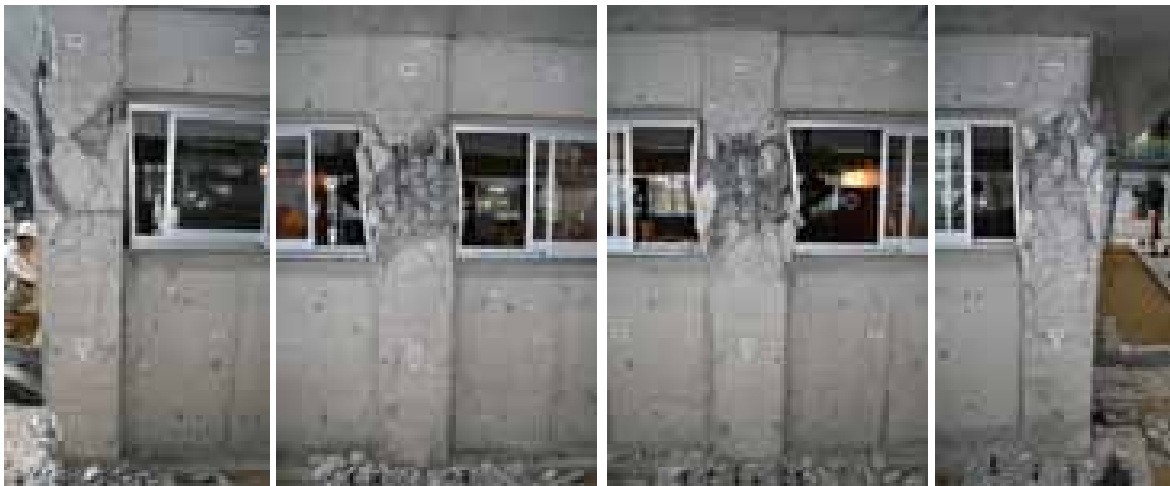
写真7 最終損傷状況（無補強試験体 1階 X1 構面）

加振6:無補強試験体は加振6で倒壊に至った。X1構面短柱は全てせん断破壊し、主筋座屈しており軸力支持能力を失った。X3構面短柱はジャンカによって、Y2構面では腰壁周りのコンクリート剥離、Y3構面では付着割裂によって破壊に至った。耐震壁の側柱脚部は全て圧壊し、側柱間の壁脚部および梁下に割裂が確認された。X2Y3長柱は柱頭でコンクリート圧壊、柱脚で曲げせん断破壊が見られた。2、3階では無数のせん断ひび割れは確認されたものの、コンクリートの破壊はみられなかった。1階柱の鉄筋は全て降伏し、2階梁の主筋降伏は全く確認できなかった。2階床の沈下量はX1構面で37mm、X3構面では18mmであった。
