E-Defense Today

(Published by E-Defense, NIED, October 30, 2008, Vol.4 No. 3)

橋梁耐震実験研究 実大 RC 橋脚震動破壊実験(C1-2、C1-5 実験)

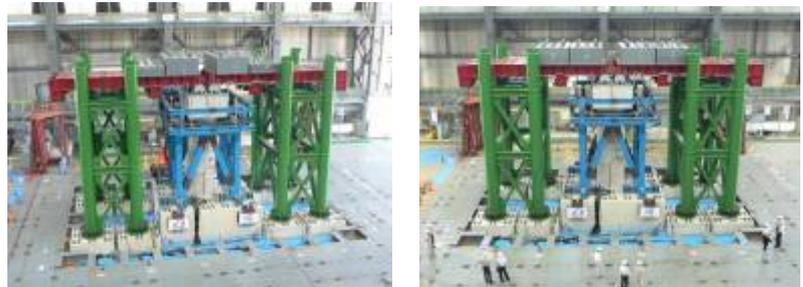
写真-1 試験体全景 (中央灰色部：橋脚部試験体、上部赤色部：橋桁、桁上のグレー部：重量)

(a) C1-2 実験、C1-5 (1) 実験

(b) C1-5 (2)、(3) 実験

: 設計上部構造重量

: 上部構造重量の追加

本実験では、RC 橋脚試験体を組み込んだ橋梁実験装置 (写真-1) を震動台上に構築して、1995 年兵庫県南部地震の際に JR 鷹取駅で観測された地震動記録に動的相互作用効果を考慮して修正した地震動 (実地震レベル 100% : JR 鷹取駅記録の振幅を 80% に調整) を入力地震動として 3 次元加振を行いました。

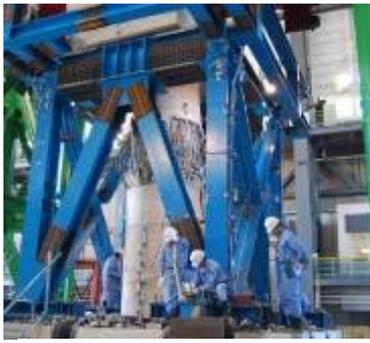
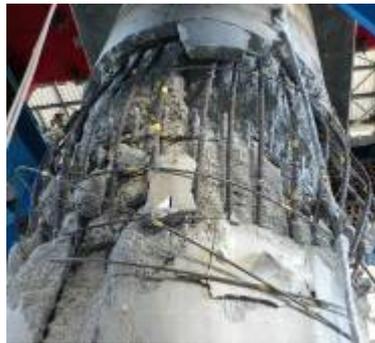
写真-2 C1-2 実験 RC 橋脚損傷状況

(a) 鉄筋コンクリート橋脚損傷全

(b) 橋脚上部段落し部 破壊部

その結果、フーチングには JR 鷹取駅記録と同等の最大加速度が入力され、C1-2 実験では上部構造からの慣性力により、橋脚は大きく揺れ、上部段落し部に曲げ破壊先行型のせん断破壊が発生しました (写真-2)。破壊の瞬間はかぶりコンクリートが一瞬にして爆発的に細かく砕けて落下しました。1995 年の兵庫県南部地震では RC 橋脚に大きな被害が発生 (写真-3) しましたが、地震で構造物がなぜ壊れるのか、どのように壊れるのか、どこまで壊れるのかの一部を再現できたのではないかと思います。
