## 10階建て鉄筋コンクリート建物の実大震動台実験

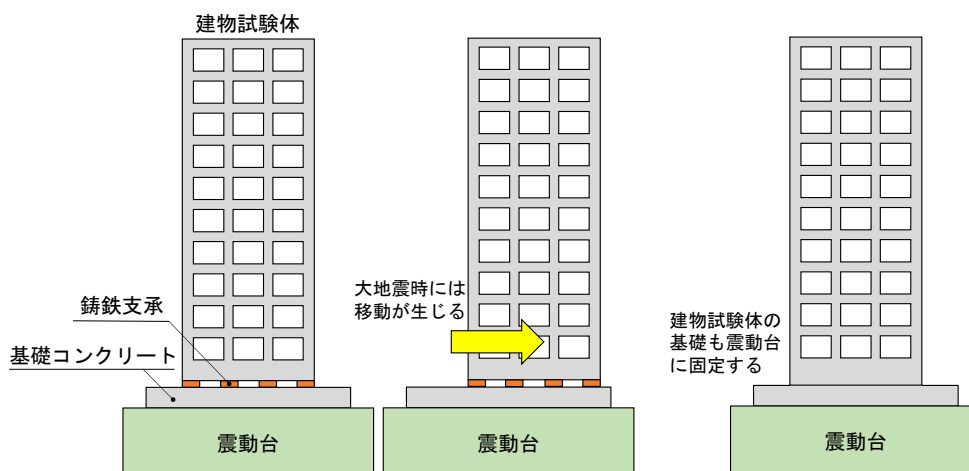
図 1 基礎すべり構法

図 2 従来工法

兵庫耐震工学研究センターでは、集合住宅などに多く用いられる鉄筋コンクリート造建物の高耐震化を目的として、集合住宅をモデル化した試験体の基礎底に铸铁支承（铸铁製の鉄板）を設置した基礎すべり構法の加振実験を平成 27 年 11 月に行いました（図 1）。次に、同一試験体を用いて試験体基礎部を震動台に固定した従来工法の加振実験（図 2）を平成 27 年 12 月に行いました。

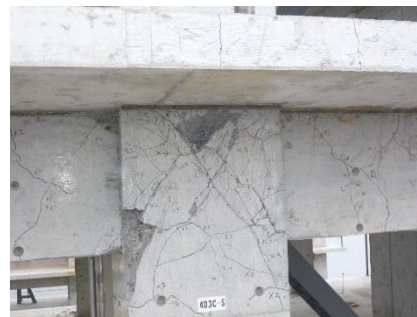
写真3 柱梁接合部の損傷状況

従来工法の実験でも同様に加振波の振幅を段階的に大きくしていき、入力波の振幅を大きくしていくごとに、基礎すべり構法の実験では見られなかった建物骨組みの損傷が生じ、振幅 100%加振の時には複数の箇所で柱梁接合部のコンクリートの剥落(写真3)が見られました。鉄筋が露出している箇所もあり、建物を継続して使用するには補修が必要と思われる状態でした。
