# 巨大地震が構造物の足もとを壊す

## E-ディフェンスによる地盤基礎実験

### ■ 液状化に伴う側方流動の再現 — 矢板護岸の側方流動実験 —

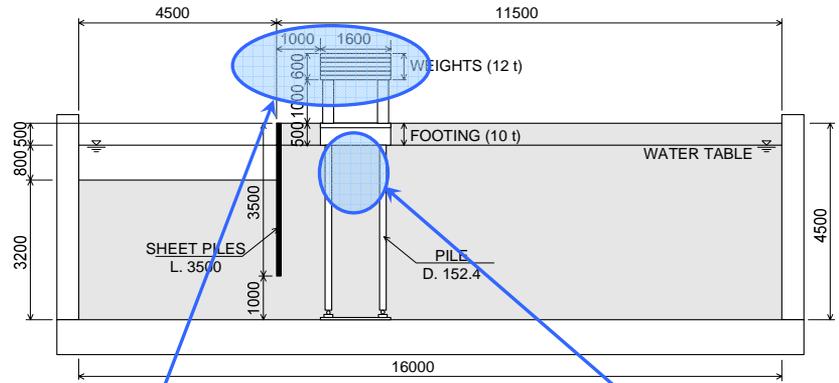
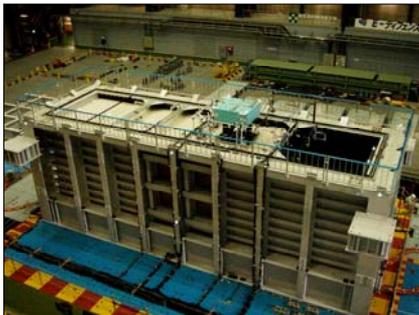
・直方体剛体土槽

- ・液状化地盤(飽和砂):長さ16m、幅4m、高さ4.5m、質量430t
- ・杭基礎:2×3に配置した群杭(計6本)、直径152.4mm、肉厚2mmの鋼管杭
- ・上部構造物:質量12t

加振前の試験体

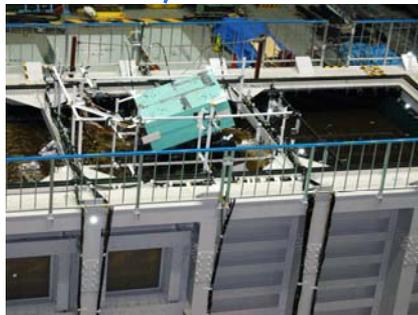
地盤の側方流動により海側へ1m以上動いた矢板護岸とその背後の構造物

本研究では、大型直方体土槽に側方流動現象を再現しうる大きさの地盤模型を作成し、E-ディフェンスによる震動破壊実験を2006年3月23日に実施しました。実験では震動により地盤の液状化とそれに伴う側方流動現象が発生し、護岸と構造物が海側へ大きく変形しました。この実験結果から、杭基礎構造物の地震時破壊過程や護岸の変形による地盤の挙動について解明していきます。

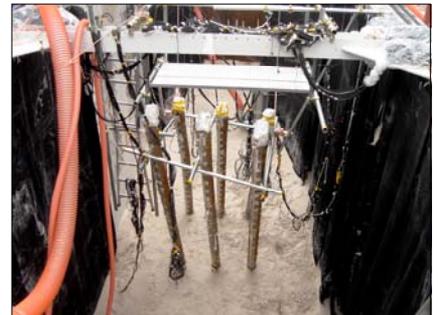
地盤内で折れ曲がった杭(地盤撤去後の様子)

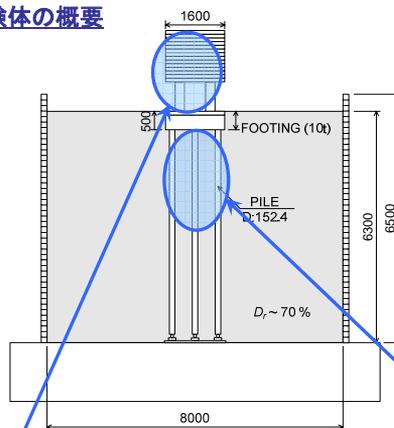
- ・円筒形せん断土槽
- ・非液状化地盤(乾燥砂):高さ6.5m、直径8m、地盤質量540t
- ・杭基礎:3×3に配置した群杭(計9本)直径152.4mm、肉厚2mmの鋼管杭
- ・上部構造物質量28t

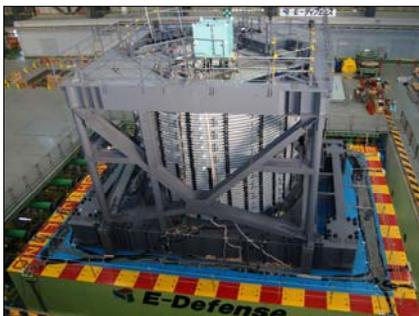
加振前の試験体

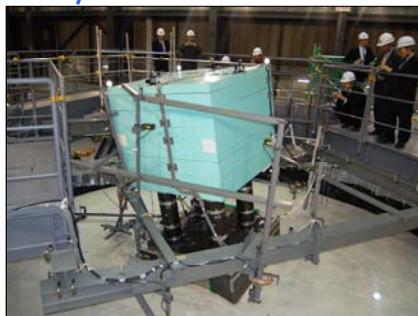
大きな3次元加振により傾いた上部構造物

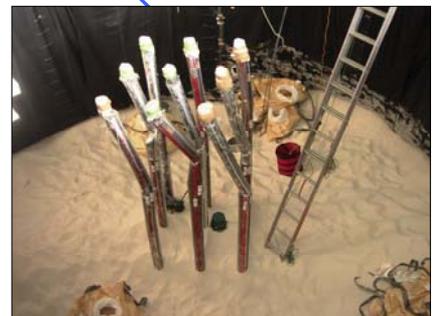
地盤内で折れ曲がった杭(地盤撤去後の様子)
