3.2.4 高層建物実大架構実験の実施

このような背景の基、長周期地震動を受ける高層建物の損傷過程と安全余裕度を検証するため、実大架構実験を実施する。

製作した高層建物実大架構試験体を用い、E-ディフェンスによる震動実験を行った。

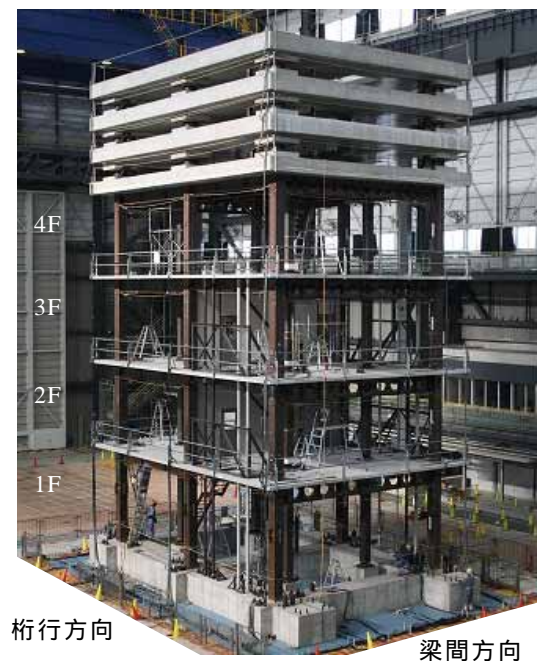
図 1 震動台上試験体全景

実験は水平 2 方向加振を基本とした。想定地震動は、関東地震を想定した首都圏地震動（気象庁波）、東海地震を想定した首都圏地震動（東扇島波）、東海・東南海地震を想定した名古屋の地震動（三の丸波）である。^{1), 2), 3)} また、最大速度を基準化する El Centro 波（最大速度 25kine: レベル 1, 最大速度 50kine: レベル 2）を設計用地震動として用いる。図 1 に試験体の全景を示し、梁間方向、桁行方向を記す。入力地震動の時刻歴波形を図 2 に示す。

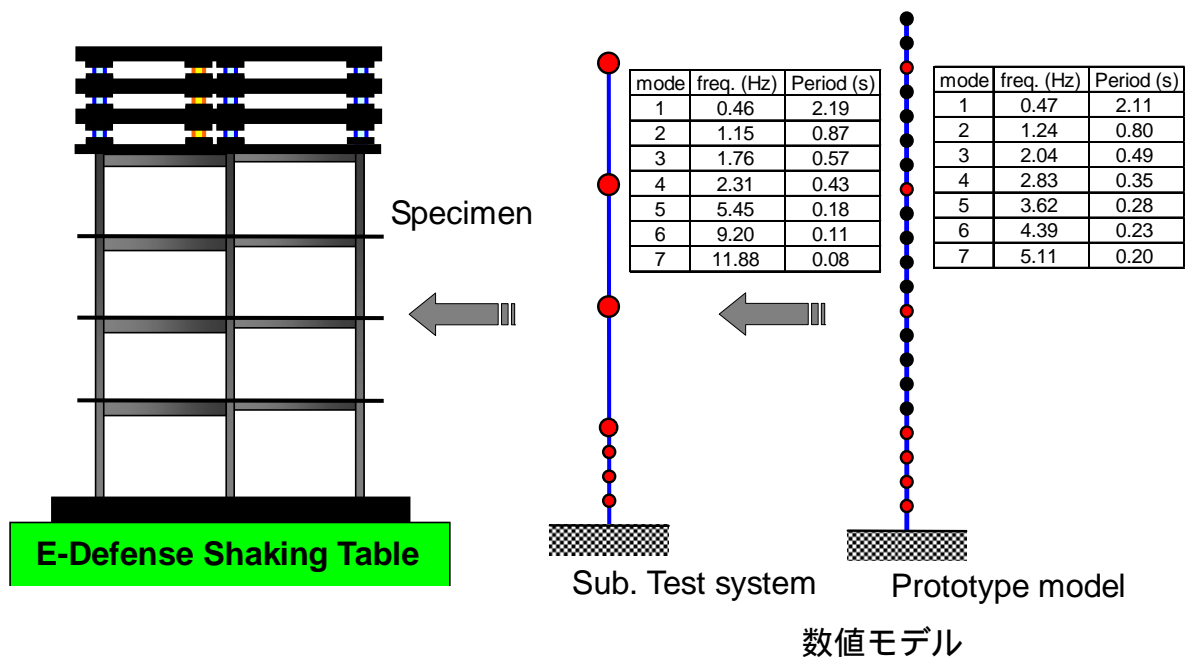
図 6 試験体概要

図 6 に、21 階建物モデル (Prototype model)、7 層縮約モデル (Sub. test system) と 7 層試験体 (Specimen) の関係および各モデルの 7 次モードまでの固有周期を示す。7 層モデルの条件および諸元については、設計で用いた部材断面等を与えている。21 層モデルの剛性分布は設計時に設定した A_i 分布に基づくが、各剛性を調整して、7 層モデルと 1 次固有周期が近づくようにしている。

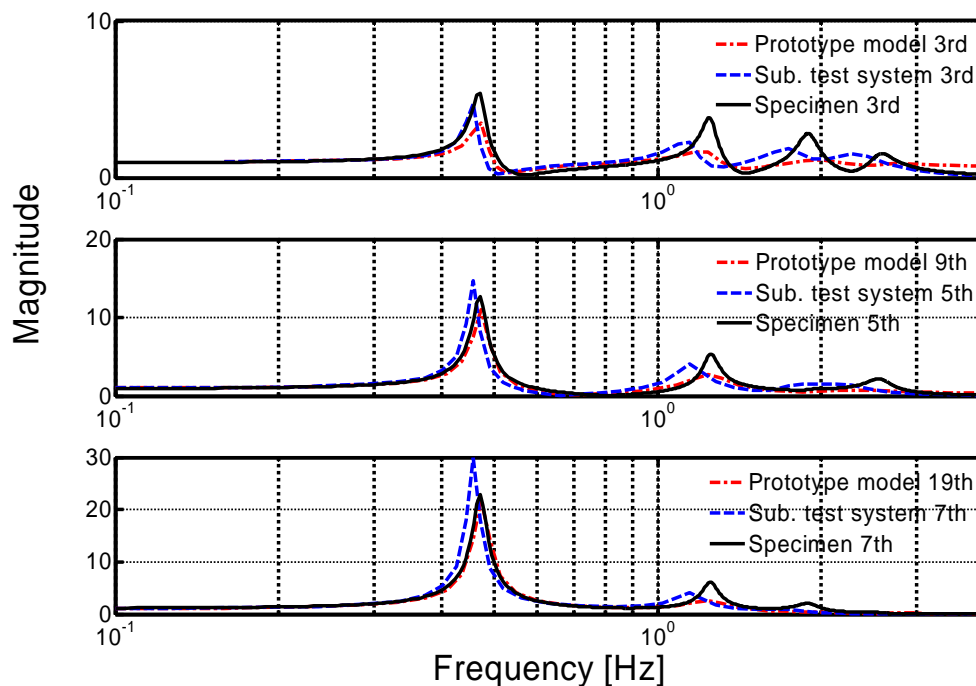
図 7 伝達関数の比較

図 7 に、21 階建物モデルの周波数伝達関数、7 層縮約モデルの周波数伝達関数と 7 層試験体の実験による周波数伝達特性を重ねて示す。21 階建物モデルの 19 階、9 階、3 階がそれぞれ 7 層モデルと 7 層試験体の 7 層、5 層、3 層に対応する。1 次固有振動数は 0.47Hz であり、7 層の設計で見込んだ 0.46Hz にほぼ一致するが、2 次以降の固有振動数については、実験値がモデルでの想定より若干高い。

21 階モデル、7 層モデルと 7 層試験体の実験結果と比べると、実験では 1 次固有振動数の減衰が約 3% となり、想定とした 21 階モデル、7 層モデルに近似した結果となった。しかし、実験による 2 次以降の減衰は、剛性比例型を用いた計算より小さかったため、各共振点での応答が大きく現れた。今後の実験における事前解析では、モード減衰等の検討が重要となることがわかった。

21 階モデル (Prototype model) : 減衰 3%

7 層モデル (Sub. test system) : 架構の減衰 2%、積層ゴムの減衰 3%

7 層試験体 (Specimen) : 計測より 1 次減衰 3% ,

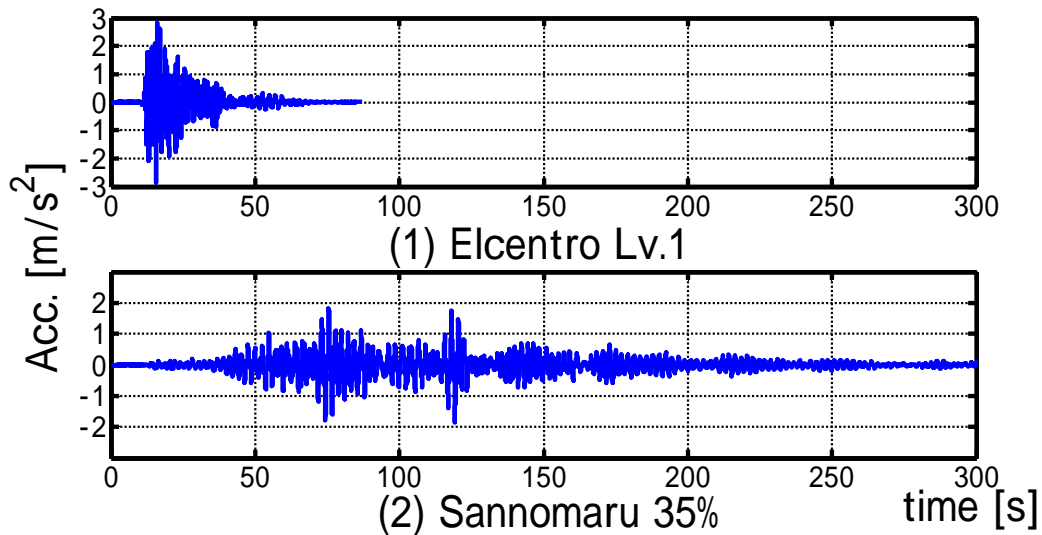
図 10 実験による試験体 7 層床応答加速度

EL Centro 波レベル 1 と三の丸波 35%を入力した際の、試験体 7 層コンクリート垂上

おける加速度時刻歴を図 10 に示す。加速度振幅で見ると、三の丸波 35% 入力最大の約 2m/s^2 であり、EL Centro 波レベル 1 では、低周期成分が含まれることにより約 3m/s^2 と大きい。最大速度は同レベルになることを確かめている。加振の継続時間は、三の丸波が EL Centro 波レベル 1 の約 5 倍と長い。

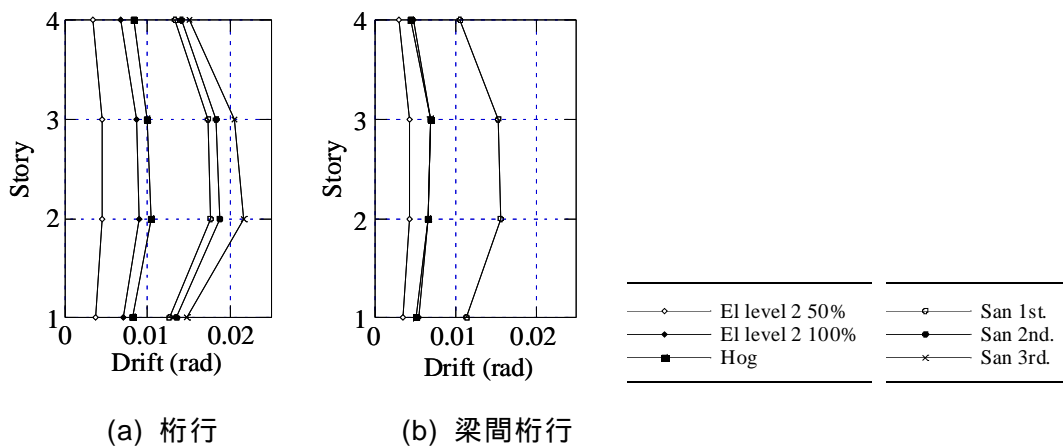
図12 最大層間変形角応答

図 12 に、架構の各層に生じた最大層間変形角を示す。設計におけるレベル 2 の地震入力に相当する El Centro 波と東扇島波の加振では、いずれの層間変形角も概ね 0.01rad 以下に止まっている。一方、三の丸波では、まず第 1 回目の加振によって梁間方向で 0.015rad、

桁行方向で 0.018rad、さらに第 3 回目の加振では、桁行方向に 0.022rad の最大層間変形角が生じている。

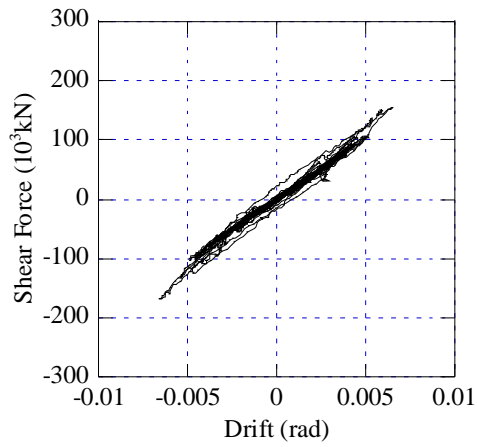
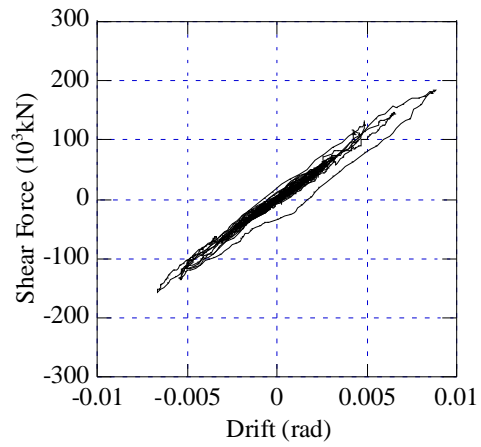
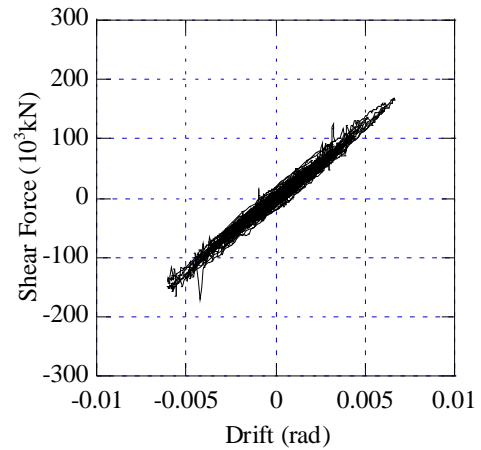
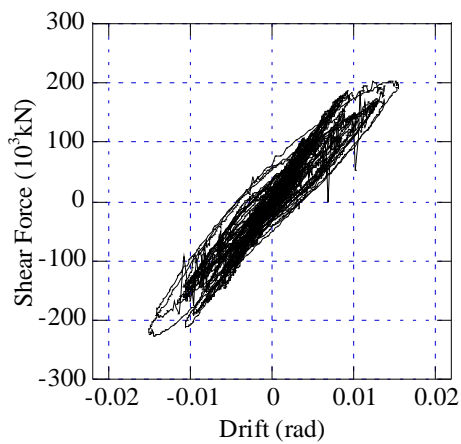
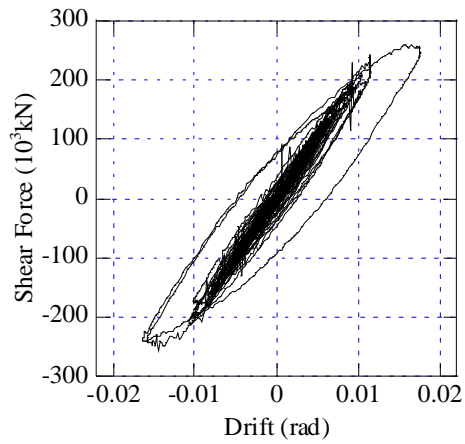
図 14 第 2 層の層せん断力と層間変形角履歴ループ

図 14 に、第 2 層の層せん断力と層間変形角の履歴ループを示す。El Centro 波では生じた層間変形角は最大でも 0.01rad 未満、東扇島波では 0.01rad をわずかに上回る。しかし、最大変形角時のループは直線ではなく、骨組の一部に塑性化が生じている

ことがわかる。ただし、これら 2 波の主要動継続時間は大きく異なるものの、最大応答には顕著な変化は生じていない。

三の丸波の加振では、それ以前の 2 波の加振と比べて 2 倍に近い最大層間変形角が生じ、層全体の履歴性状も大きな非線形性を示している。特に、梁間方向にはこれ以前の 2 波ではわずかに降伏が起きる程度の変形しか生じなかったが（その 6.3 章を参照）、この加振では顕著に塑性化が生じ、加振後 105 秒の振幅において剛性と層せん断耐力がともに 2 割ほど劣化している。この劣化は梁間方向梁フランジの亀裂発生や破断が原因であると考えられる。

一方、桁行方向にも、この三の丸波の第 1 回目の加振では、大きな塑性変形が生じているが、桁行方向では劣化のない紡錘形の履歴ループが得られている。同様の安定した履歴ループが第 2 回目の加振でも得られたが、第 3 回目の三の丸波の加振では、加振開始後 75 秒の後、剛性も層せん断耐力も 2 割弱劣化している。桁行方向の骨組にもこの時点で梁に亀裂や破断が起きたと思われる。

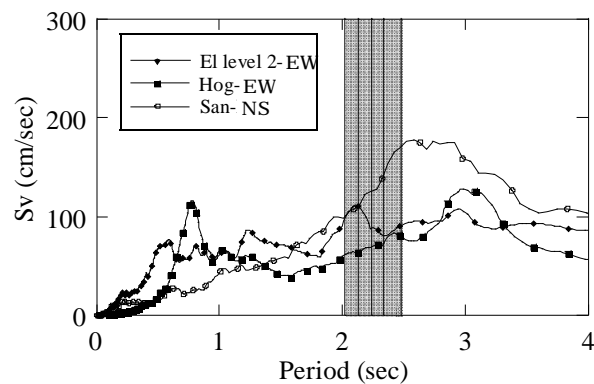
図 15 各加振後の 1 次固有周期の変化

図 15 に、入力した 3 波の擬似応答速度スペクトルを示す。ここには、各加振の前後に行ったホワイトノイズ加振によって調べた試験体の 1 次固有周期の範囲を網掛けしている。試験体の 1 次固有周期は加振ごとに長くなり、2 秒付近から 2.5 秒付近へと移動した。

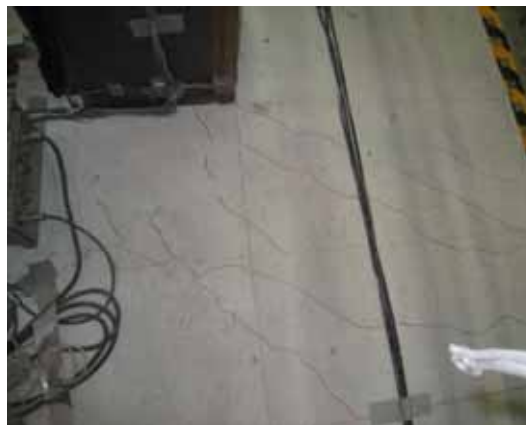
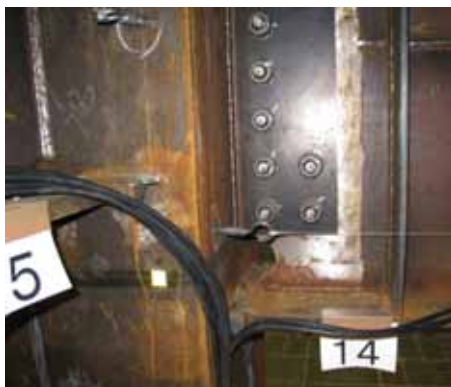
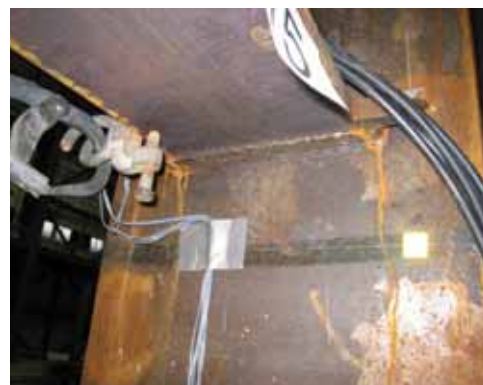
図 16 東扇島波による加振後の損傷

EI Centro 波レベル 2 の 2 方向加振の場合、梁端下フランジの歪が現場溶接で 5600 μ 、工場溶接で 2300 μ に達し、いずれも降伏歪を超えた。コンクリート床スラブの柱近傍には雲の巣状のひび割れが生じた。降伏ひずみを超えたことによって、下フランジにおいては、

(a) 床のひび割れ

(b) 亀裂等の損傷はない

(c) フランジの降伏線

鋼材表面の黒皮の脱落と降伏線が確認された。

東扇島波 100%の 2 方向加振の場合の応答レベルは、El Centro 波レベル 2 とほぼ等しく、躯体の損傷に進展はなく、亀裂や破断は確認されなかった。損傷の程度を図 16 に示す。

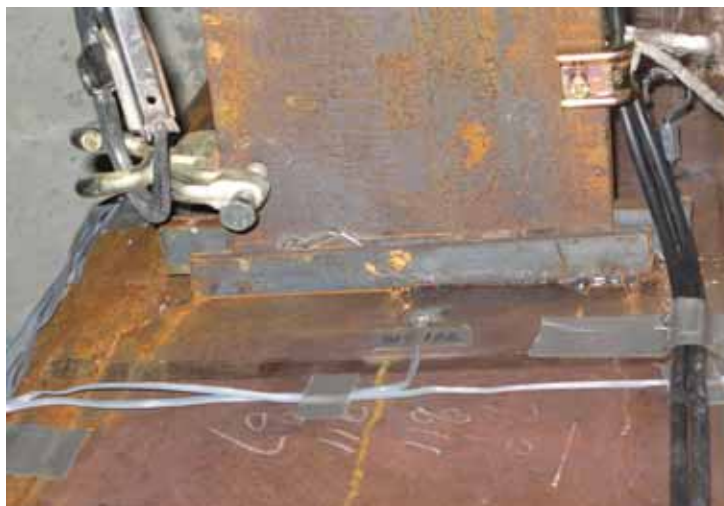
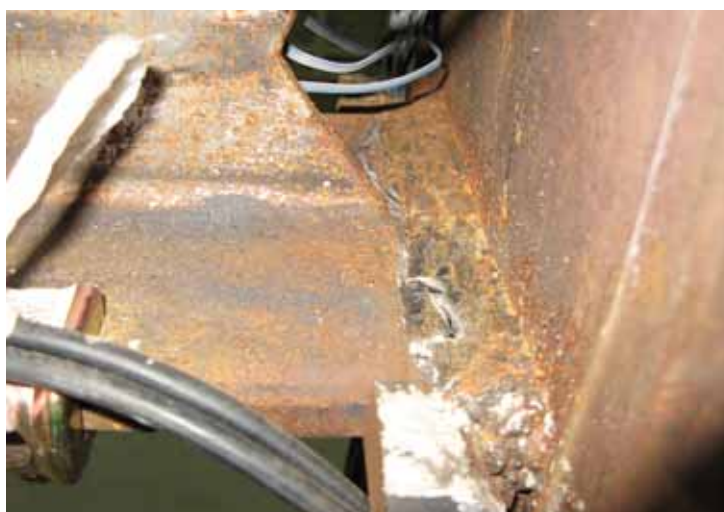
図 17 三の丸波の二方向加振(San1)、加振後における現場溶接部

三の丸波 100%の 2 方向加振 San1 においては、梁間方向の接合部（現場溶接）の梁下フランジ溶接部に沿って亀裂および破断が生じた。現場溶接の損傷状況を図 17 に示す。他の梁端ではスカラップ底の下フランジから進展する亀裂が確認されており、床スラブと耳型スカラップ形状が原因で下フランジのスカラップ底の溶接部に歪が集中し、ここから亀裂が進展した可能性がある。

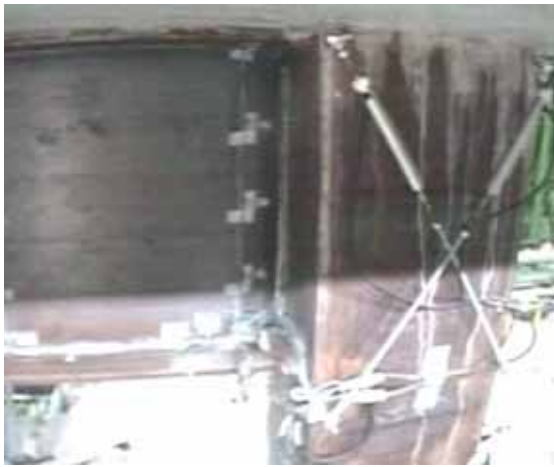
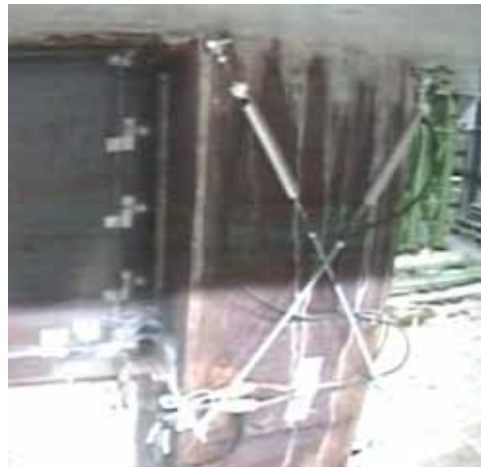
図 18 三の丸波の 1 方向加振 2 回目 (San3) 加振中における工場溶接部の破断状況

桁行方向の工場溶接においては、三の丸波(EW)の 1 方向加振の繰り返し 2 回目 San3 の加振で、図 18 のように下フランジの破断が生じた。これ以外の梁端ではスカラップ底の下フランジから進展する亀裂が図 19 に示すように確認されており、亀裂の発端は下フランジの

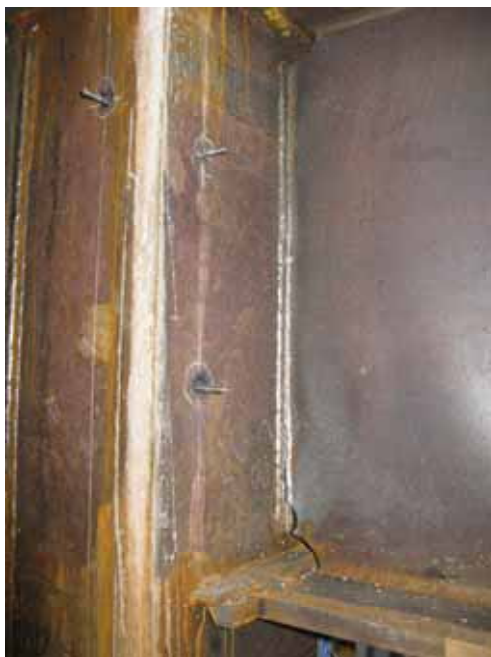
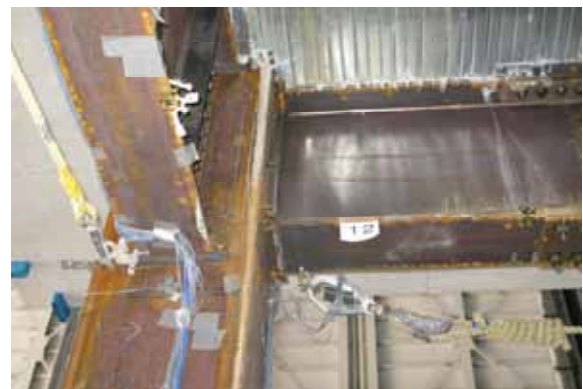
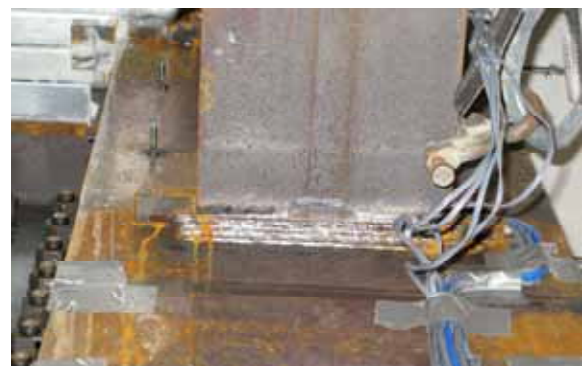
図 19 三の丸波の 1 方向加振 2 回目 (San3) 加振後の工場溶接部

スカラップの底といえる。この亀裂が溶接方向に沿ってフランジの母材を完全に破断し、これに伴いウェブの亀裂が進行したと考えられる。
