3.2.2 初期高層建物の構造特性評価

(b) 平成20年度業務目的

初期高層建物の下層骨組の保有性能（強度、剛性、強度劣化）向上をめざし、前年度実施されたE-ディフェンス実験に組み込まれた梁端の損傷過程を検証・整理する。その内容を踏まえて、効果的な補強を架構内に組み込むために、現場溶接形式の柱梁接合部に対する合理的な補強方法を検証する。

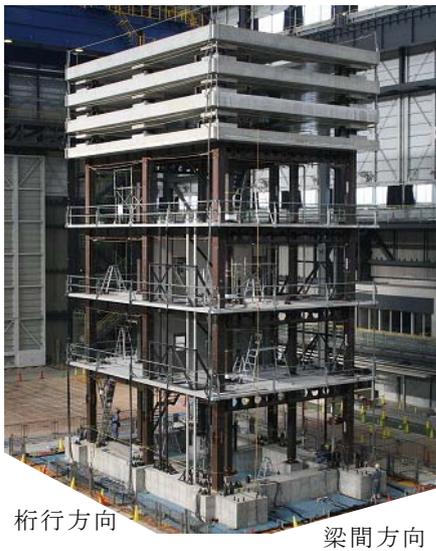
(1) 19年度試験体の全景

図1(1)に19年度に実施された実験の試験体を示す。1980年以前に建てられた初期の超高層建物の柱梁接合部詳細を再現した鋼構造骨組に、長周期地震動を受ける超高層建物の

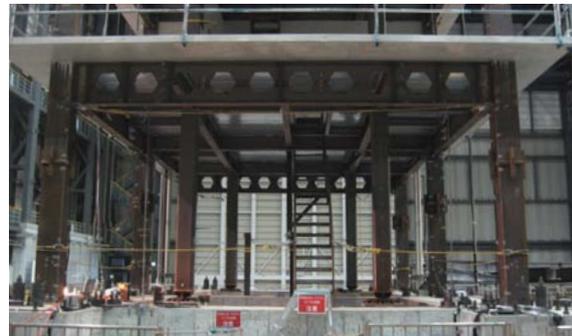
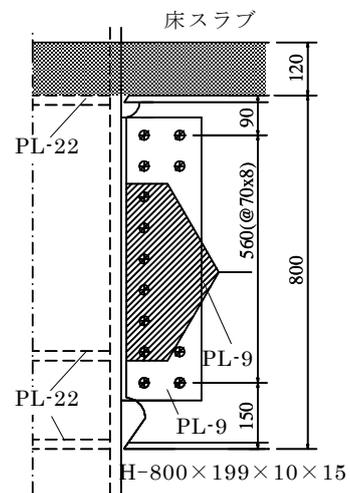
(2) 梁間方向の骨組と接合詳細

□-400×400×25×25 (単位 mm)

に現場溶接接合形式の柱梁接合部を組み込んだ。桁行方向は、内ダイヤフラムが組み込まれた通し柱に、工場内で柱梁接合部のブラケットを溶接した。直行する梁間方向は、梁を柱面でウェブ高力ボルト、フランジ現場溶接により接合した。梁間方向の接合状況を図1(2)に示す。

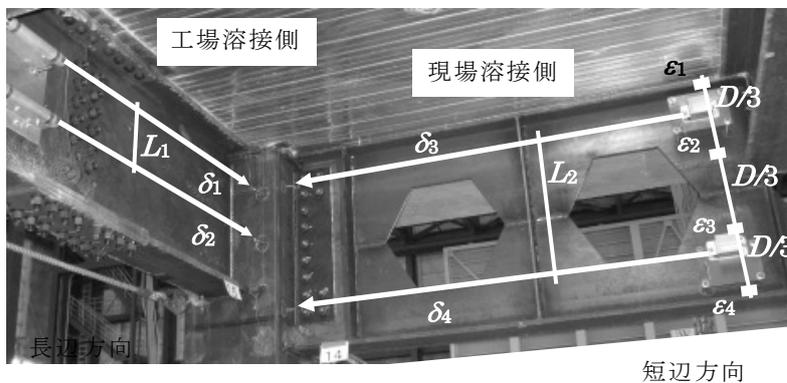
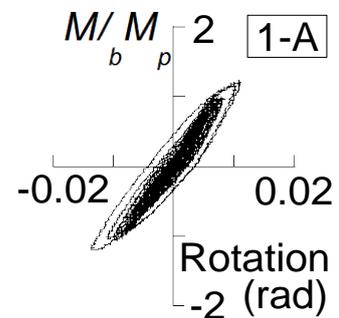
(3) 梁端の測定状況とモーメントー回転角関係 (三の丸波)

ここでは、保有性能が相対的に小さかった現場溶接接合部に焦点を当てて、損傷状況を詳しく見る。それを踏まえて、補強を具体的に設計する。梁には、歪ゲージと変位計を配しており、すべての梁端部のモーメントと回転角が記録された。測定状況とモーメントと回転角の例を図1(3)に示す。これらを整理して、累積塑性変形倍率を算出する。

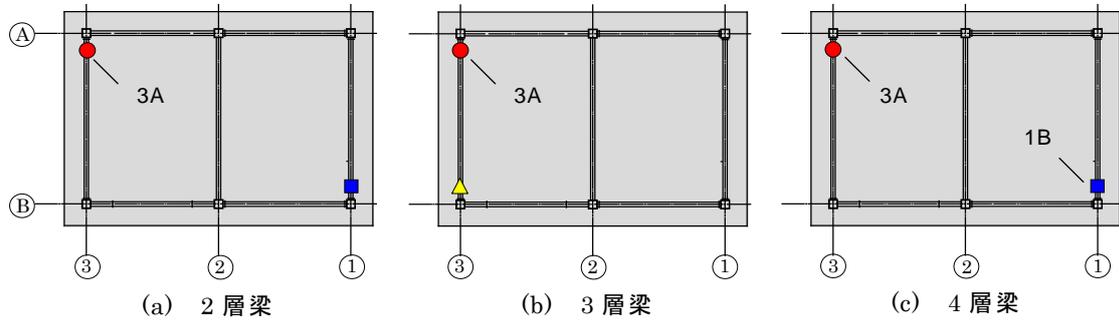
(1)三の丸波 1 方向加振 (San1) 終了後の現場溶接梁端損傷状況

- 破断：下フランジが完全に離れた状態
 - ▲ 変形：目視によるフランジとウェブの局部変形
 - 亀裂：スカラップ周辺に生じる部分的な破断，完全破断に至らない
- 注) 目視により無損傷を確認した場所は無標示となっている

現場溶接による梁端の三の丸波加振 (San1) 終了後の梁端損傷状況を図2(1)に示す。2層から4層まで全ての層で、梁端の下フランジに破断が生じた。亀裂が生じたものも合わせると現場溶接の約半数に重度の損傷が生じたといえる。以降では、本実験で確認された梁端損傷のうち、下フランジが完全に離れた状態を破断と呼び、スカラップ周辺に生じた部分的な破断を、亀裂と呼ぶ。

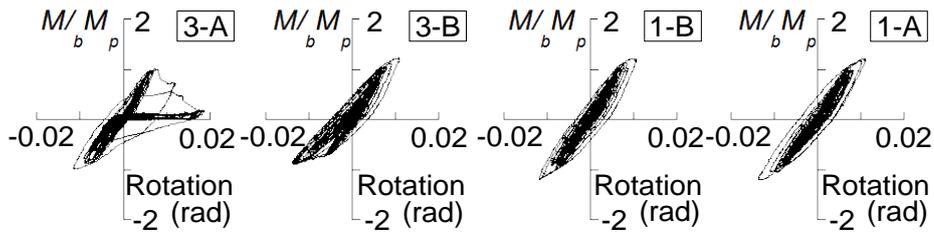
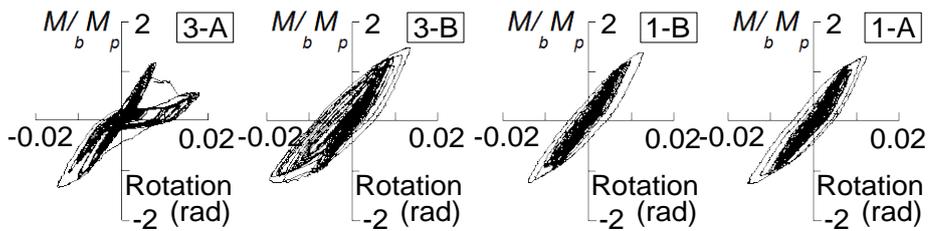
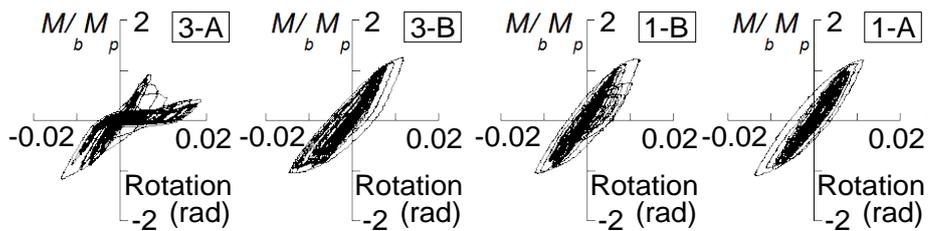
図 2 骨組内における梁端部の破壊状況

(2) 2 層目の梁端履歴

(3) 3 層目の梁端履歴

(4) 4 層目の梁端履歴

梁端において測定された曲げモーメントと梁端回転角の関係を図2(2)に示す。破断したものは、下フランジ破断による強度低下と、それに伴う回転角の増大が生じている。強度低下ののち、回転角 0.01 rad 程度からボルトがシャーププレートに接触する支圧状態により耐力が保持されている。負曲げの場合、破断した下フランジ断面が再度接触し圧縮力を負担することで耐力を回復するスリップ型の履歴が見られる。亀裂が生じた接合部 (4層目 1B) は最大材端に達したのちの繰り返し履歴による塑性変形の累積において亀裂が生じ、強度が低下している。

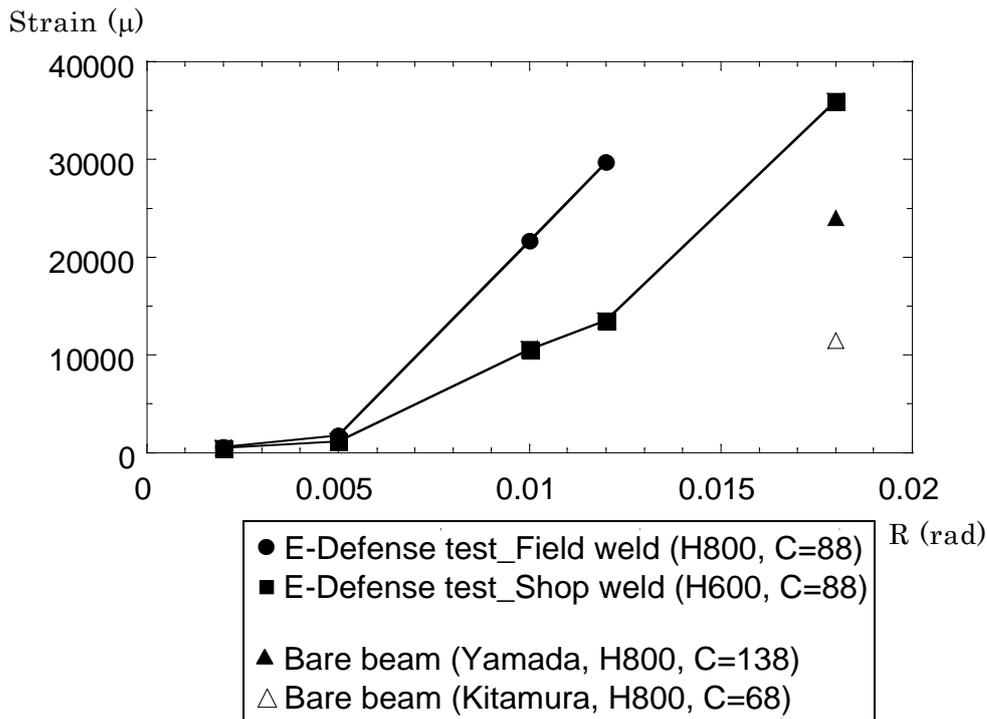
図 3 下フランジスカラップ底の歪

下フランジのスカラップ底における歪を図3に示す。累積塑性変形倍率を図4に示す。ここでは、同断面の梁を用いた、床スラブなしの静的実験の結果 (Yamada, Kitamura)³⁾ を合わせて示す。実験では、コンクリート床スラブが梁端下フランジの塑性ひずみを増大させる現象が確認される。破断した三箇所のカumulative塑性変形倍率は、スラブのない実験の結果の30%程度となっている。

19年度の実験結果から、スラブによる下フランジの歪増大が、累積塑性変形倍率を低下させており、特にスカラップ底の歪集中が、破断に直接起因していることが確認された。これを踏まえて、梁端下フランジの歪集中を緩和することを意図して補強部を設計する。ここでは、3つの補強方法を考え、それぞれ、施工性と保有性能のバランスを整理して、21年度の実験で確認することとする。設計した補強接合部を図5に示す。配置を図6に示す。各補強の考え方は以下に示す通りである。

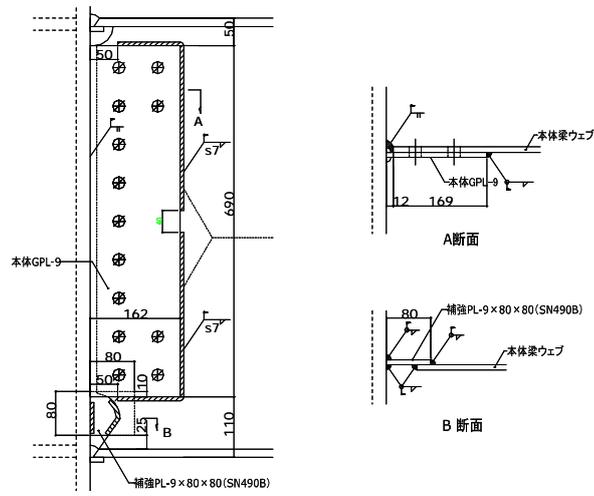
(1) ウェブ溶接補強

シヤーププレートとウェブを隅肉溶接し、柱に伝達するウェブの応力を上昇させる。シヤーププレートの最大曲げ強度を計算し、これを上まわるように溶接の長さを与えた。シヤーププレートの強度を反映して計算した接合部強度比は1を超える。

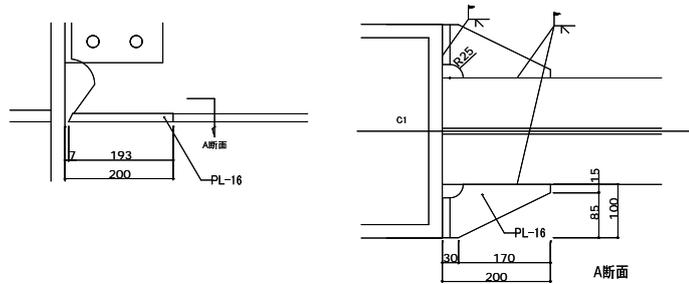
(3) 水平ハンチ補強

水平ハンチは下フランジを拡幅して、下フランジの接合部付近の応力低減を図るものである。ハンチは、内ダイヤフラムを有する柱面と梁の下フランジに突き合せ溶接によって接合される。ハンチの厚は梁フランジと等しい16mmとした。ハンチの幅は、柱際で、柱幅まで拡幅するという方針のもと決めているが、既存の下フランジ溶接と直接接合しないことを意図して設けた半径25mmのスカラップを設けた。水平ハンチの長さを決めるにあたって、ハンチと柱の接合部の強度を、梁の下フランジとハンチの平行に接合される箇所のせん断応力によって、伝達するという仮定している。すなわち、ハンチの柱面での引張強度をせん断応力に置き換えて、これがハンチと梁の下フランジの接合部のせん断強度を下回るように、接合部の長さを検討し、200mmとした。

施工上は、開先をとった水平ハンチを梁の下フランジと柱面に裏当て金で固定して、下向き溶接することになる。

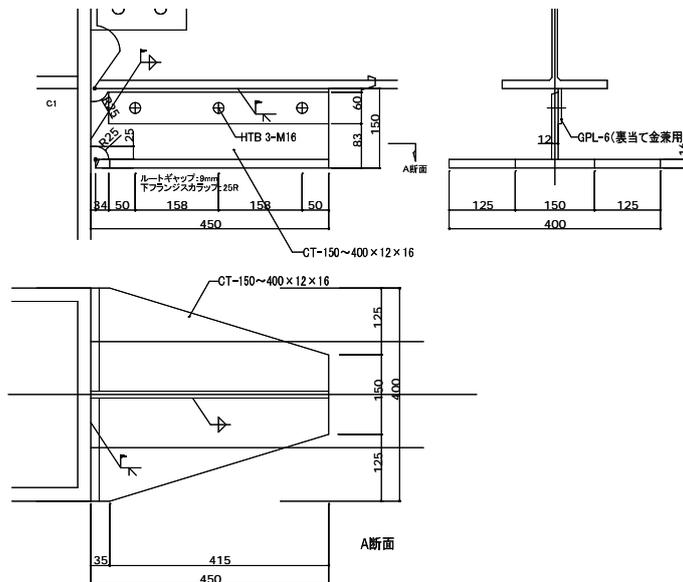
(4) 鉛直ハンチ補強

鉛直ハンチは、ハンチの下フランジに引張力を負担させることで、梁の下フランジの応力を低減するものである。柱面とハンチの下フランジ・ウェブ、および梁下フランジとハンチのウェブは、突き合せ溶接によって接合される。ハンチの下フランジの厚は、梁フランジと等しい16mmとした。ハンチの下フランジの幅は、柱の幅と同一とするが、対応する高さには、柱の内ダイヤフラムが無いいため、端から柱の板厚の3.5倍の幅（両端で7倍）を有効断面とした。有効断面から求めたハンチの引張強度は、梁の下フランジとハンチのウェブの接合部分におけるせん断応力および曲げ応力によって、梁の下フランジに伝達するという仮定から、ハンチの長さを450mmとし、無補強の場合に塑性領域になる柱面から梁せいの1/2の距離がハンチにより補強された。ハンチのせいは、溶接時の施工性を考慮して200mmとした。

鉛直ハンチの重さは、3kgで現場において、人間が手で持ち上げられる程度に収まっている。施工上は、梁の下フランジに仮溶接したシヤーププレートに、鉛直ハンチのウェブをボルトで固定し、これを裏当て金に兼用して、梁の下フランジとハンチのウェブを溶接することになる。また、ハンチの下フランジと柱面の場合は、裏当て金を下から当て、開先

をとった下フランジと柱面を下向き溶接することになる。
