## 3.2 長周期地震動による被害軽減対策の研究開発

### 3.2.1 被害軽減対策技術を組み込む高層建物実大架構試験体の震動実験

平成 19 年度に補強対策のない既存の鉄骨造超高層建物を対象とした E-ディフェンス振動台実験を実施した。平成 21 年度は、その実験手法をベースに、補強を施した下層の鉄骨造骨組と、高層階の揺れを受ける室内に関する実験を実施した。対策が無ければ、骨組には梁が根本で破断するなど重度の損傷が生じる。そこに、「鋼製ダンパー」、「オイルダンパー」、「柱梁接合部溶接補強」を組み込み、補強対策の効果を分析できる実験データを取得した。また、家具や機器を固定するなど対策を施した室内とそうでない室内を用意して、室内対策の効果を分析できる実験データを取得した。

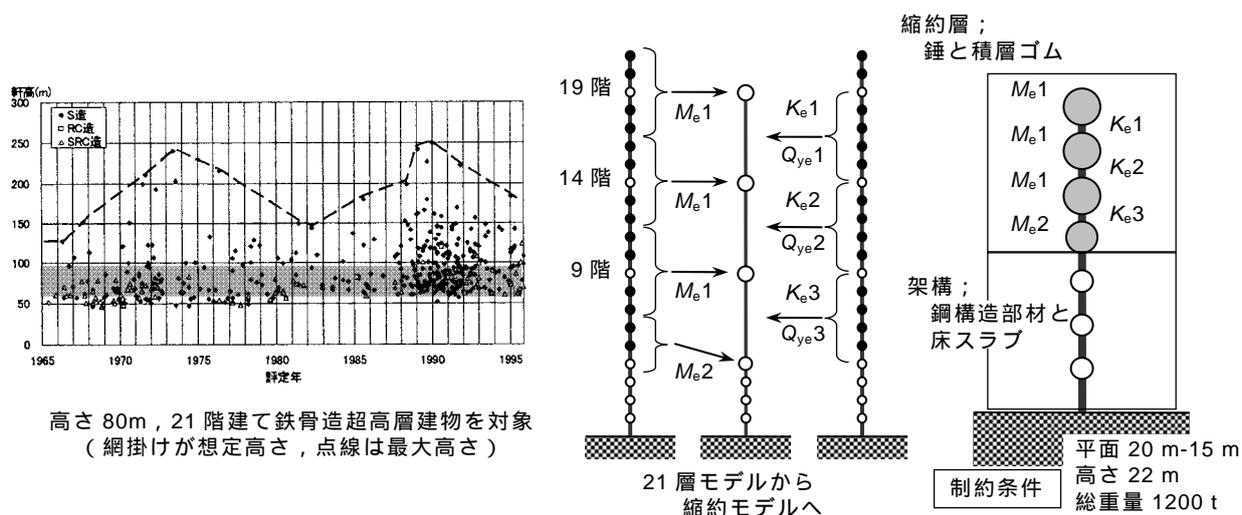
図 1 試験体用モデル

平成 19 年度に補強対策のない鉄骨造超高層建物を対象とした E-ディフェンス振動台実験を実施した。図 1 にコンセプトを示す。今までに建設された超高層建物を調べて、数の多い高さ 60-100 m の超高層建物を代表するように、高さ 80 m の超高層建物を対象とし

た<sup>1),2),3)</sup>。ここでは、できるだけ本物に近い骨組の保有性能を調べることをめざし、振動台の能力を最大限に活かす実験手法を採用した。鉄骨造の実骨組を下層部分として用意し、のこりの部分はコンクリート錘と積層ゴム、鋼製ダンパーで表現することとした。剛性分布や強度分布は、設計資料による数値モデルをもとに決定した。

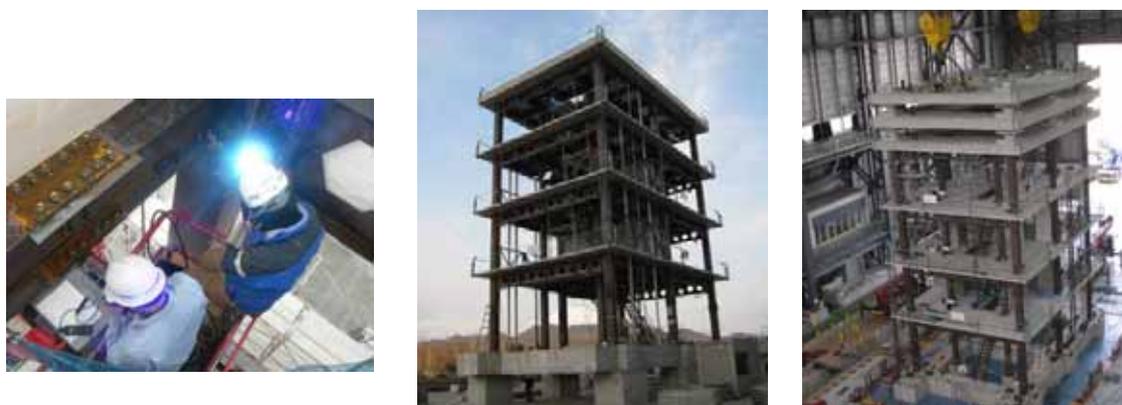
図 2 試験体の作製状況

試験体の製作状況を図2に示す。鉄骨造骨組の場合、柱と梁の接合部には、工場で溶接されるタイプと現場で溶接されるタイプがある。超高層建物が建設され始めた当初1960年代は、工場において溶接したものを現場で組み立てる手順が多く採用されたが、合理性と経済性の観点から、現場において溶接する方式が次第に増えていった。骨組には、工場溶接接合部、現場溶接接合部の両方を組み込んだ。現場溶接は、溶接作業者に実際の条件を再現して作業してもらった。

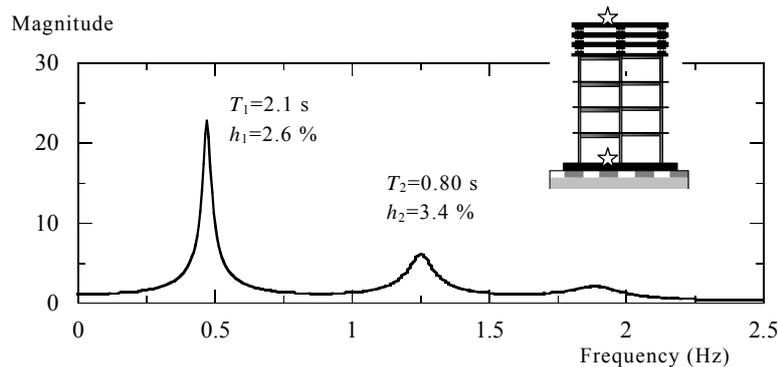
図3 予備実験で得られた実験システムの伝達関数

組み上がった試験体に対して実施した、ホワイトノイズ波による予備加振の結果を図3に示す。試験体の基礎と屋上の伝達関数から得られた試験体の1次固有周期は2.1秒であり、想定した80mの建物のもつ1次固有周期に相当する。試験体のモード形状も、当初設定した21層モデルとよく対応することが確認された。

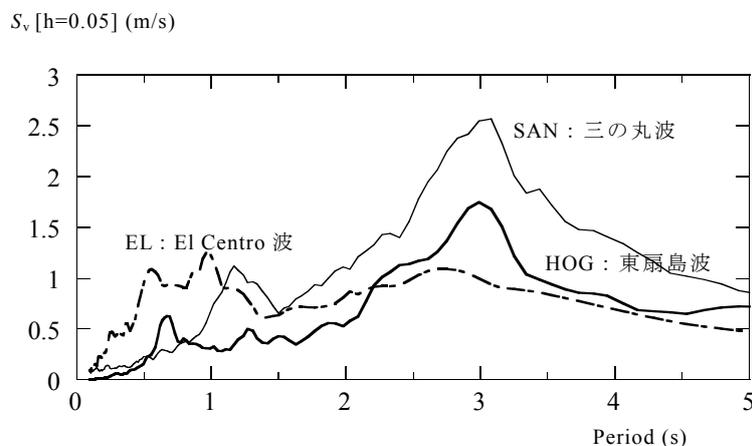
図4 入力地震動の最大応答スペクトル

地震入力波として、首都圏に予測される長周期地震動である東扇島波（HOG）、東海地方に予測される長周期地震動である三の丸波（SAN）を採用した<sup>4),5),6)</sup>。合わせて、設計用地

震動である、最大速度を 0.5 m/s に調整した El Centro 波 (EL) を採用した。いずれも水平 2 方向の同時加振である。図 4 には、試験体の桁行方向 (2 スパンの長手方向) に入力した方向の最大速度応答スペクトルを示す。

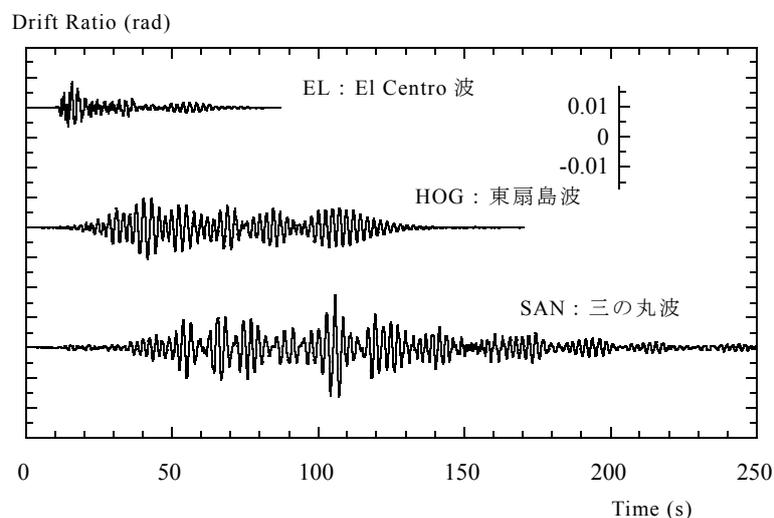
図 5 骨組の層間変形角履歴

2 階の層間変形角の履歴を図 5 に示す。従来の設計は、最大層間変形角を 0.01 rad より小さく収めることをめざしていた。El Centro 波の最大値は、それよりも 1 割ほど小さい。東扇島波の最大値は、それを若干超し、三の丸波の最大値は 1.7 倍程度となった。長周期地震動を受ける超高層建物の骨組は、設計で考えられていた変形の数倍もの大変形を一気に受けるのではなく、設計で考えられていた値の 1.5 倍程度までの変形を何度も繰り返し受ける。この観点から総エネルギー入力を比較したところ、El Centro 波を基準に比較すると、東扇島波は 4 倍、三の丸波は 9 倍に及んだ。この関係が、骨組に累積する塑性変形

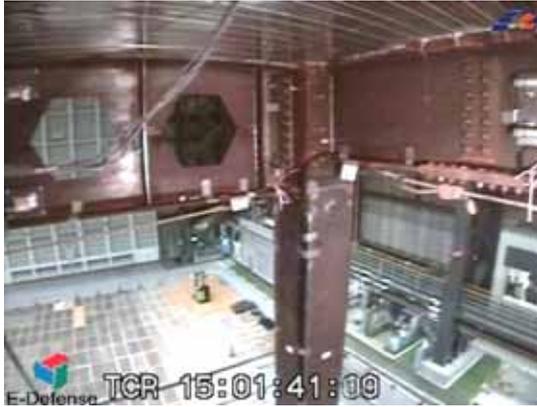
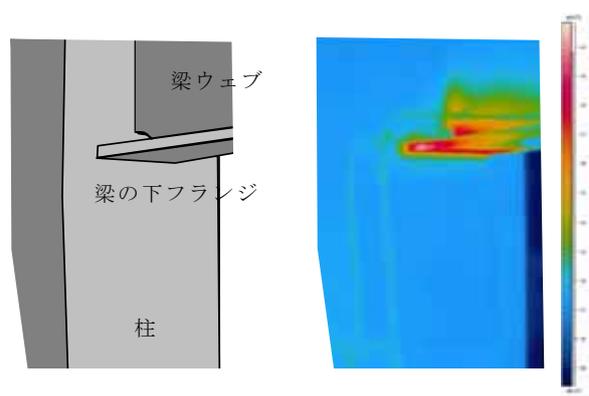
図 6 梁降伏する骨組みと破断しなかった工場溶接接合部の温度上昇

三の丸波を入力したときの骨組の様子を図 6 に示す。梁の根元が降伏し、そこに変形が集中した。床スラブの存在によって、下フランジにおいてひずみが増幅する。破断しなかった工場溶接接合部の下フランジ付近をサーモグラフィによって記録した図は、三の丸波による加振において揺れ始めから 40 秒後の様子である。下フランジのスカラップ付近に温度の上昇が確認できる。この温度上昇は累積ひずみと高い相関を示すことが知られている。骨組に与えられたエネルギーのほとんどは梁の根元の降伏による塑性歪エネルギーによって消費された。そのなかでも、ほんのわずかな区間 (フランジのスカラップ長さ程度) に累積ひずみが集中したことがうかがえる。

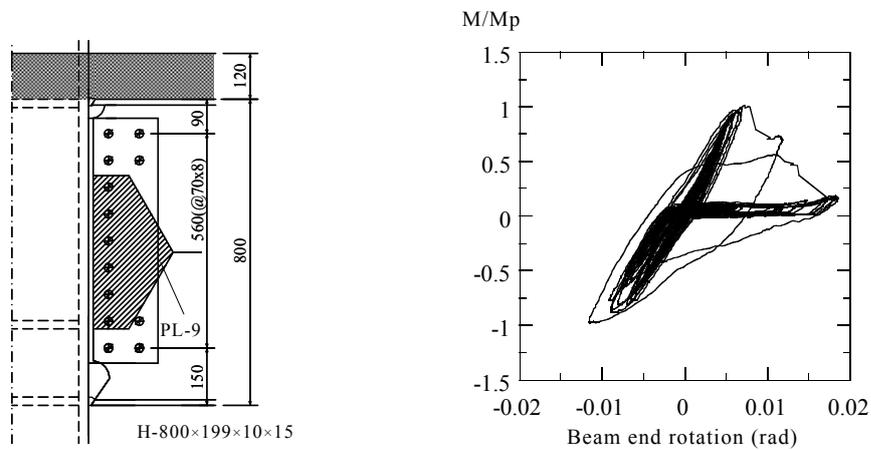
図 7 下フランジが破断した現場溶接接合部

三の丸波を入力したとき、12ヶ所の現場溶接接合部のうち 3ヶ所において梁の根元の下フランジが破断した。図 7 にその状況を示す。梁の端部に多数回の繰り返し変形が与えられた後に破断が生じ、下フランジが引っ張られる正曲げの耐力が尽きている。工場溶接接合部の場合は、三の丸波の加振をさらに 2 回加えたところで、おなじく梁の根元の下フランジが 12ヶ所のうち 2ヶ所で破断した。破断までに累積した塑性変形量で比較すると、工

工場溶接接合部は現場溶接接合部の約 5 倍の変形能力を有していた。現場溶接接合部の下フランジ側のスカラップ形状は、フランジ付近で特に狭く、歪集中に対して不利な条件である。また、ウェブをボルト接合しているため、そこでの応力伝達効率が悪く、フランジに応力が集中する。こうした力学条件に加え、現場溶接接合部としての悪条件が重なる。今回、UT 検査において不合格になるような欠陥は確認されなかった。しかし、ウェブをまたぐ溶接繋ぎが不可避で、UT 検査の確さも相対的に低いとされるのがスカラップ周りである。多くの因子が重なって、現場溶接接合部の変形性能が工場溶接接合部の変形性能よりも劣ることとなった。

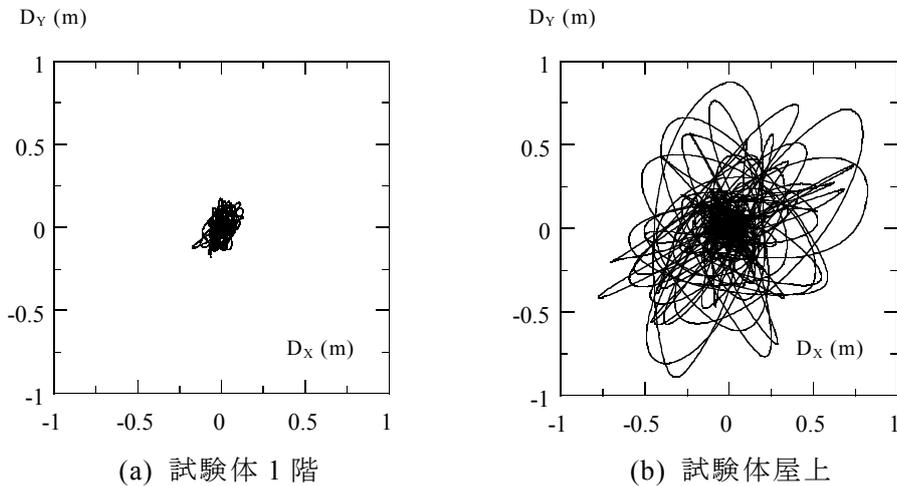
図 8 床移動の水平 2 方向オービット

三の丸波を受けた試験体の床の 2 方向の動きを図 8 に示す。1 階での床の動きが試験体の屋上では数倍に増幅される。ここで、19 階に相当するそこでの被害シナリオを考える。

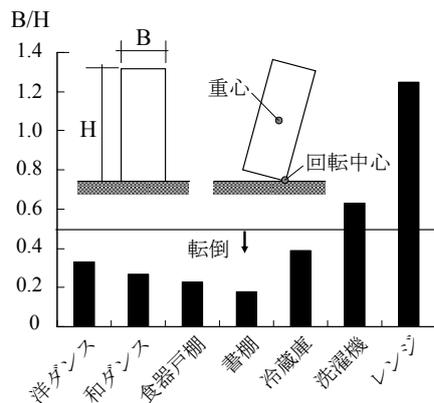
図 9 加速度による家具の転倒条件

家具が転倒する条件を図 9 に示す。家具は転倒するとき、底の角が床加速度による慣性力で浮き上がり、重心位置が回転中心を超える。重心位置が回転中心を超えるためには、家具を押し続ける効果、すなわち床速度が問題になる。家具の角が浮いても、細かな振動ではガタガタするだけである。超高層建物の場合は、大きな振幅によって床速度が十分大きくなり、一旦、家具の角が浮くとそのまま一気に倒される傾向にある。図 9 における

形状比  $B/H$  は、その値が小さいと細長く角が浮きやすいことを意味する。Y 方向に生じた最大加速度は  $4.9 \text{ m/s}^2$  で、形状比  $0.49$  のものまで角が浮く条件になる。すなわち、レンジや洗濯機のようなものを除き、一般的な家具は、軒並み転倒することになる。

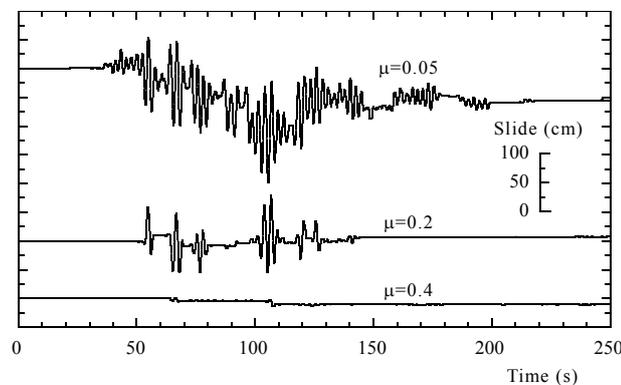
図 10 数値解析による家具や機器のすべり

摩擦係数を仮定して、慣性力により家具等がすべる現象を解析してみる。キャスター付きの家具の場合は、相当する摩擦係数に置換すると  $0.1$  を下回る。家具と床の材質が木質

の場合や、金属系の家具とPタイルの組み合わせの場合にも、摩擦係数は0.1、0.2といった小さな値なる。Y方向の解析結果を図10に示す。摩擦係数が0.2の場合に1m程度の振幅で、数回往復する。キャスターを想定した摩擦係数0.05の場合は、そのような往復を90秒以上続けながら片方に4mも移動することになる。ただし、こうした状況が室内全体に起きた場合の被害の様相を総合的に表現する映像等は平成19年度実験で取得できておらず、解析だけによる予測では防災啓発用資料として強い説得力に欠けるものであった。

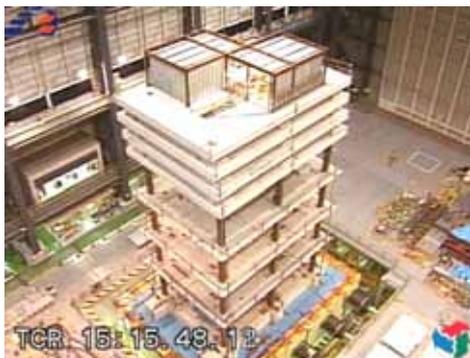
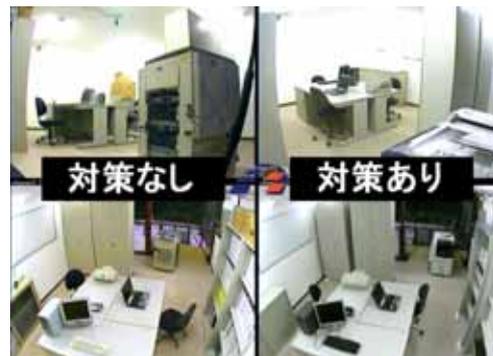
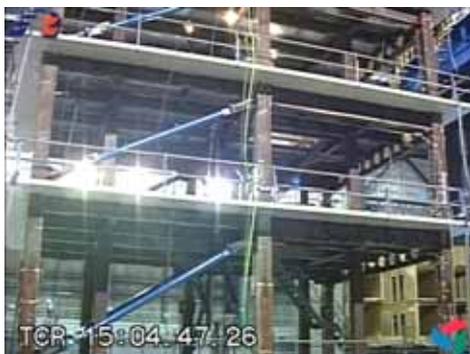
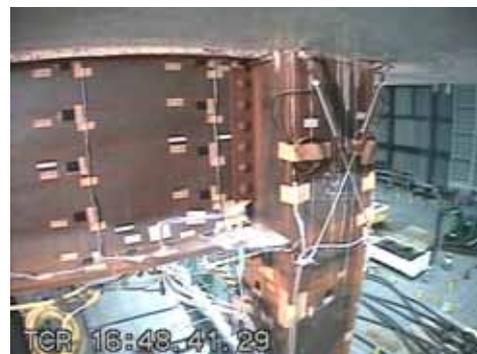
図11 平成21年度の実験概要

平成19年度の実験結果に鑑みれば、長周期地震動を受ける鉄骨造の超高層建物は、現場で溶接された梁の根元が、何度も繰り返し変形することに耐え切れず、破断する等の損傷を被る可能性がある。上層階の室内では、一般的な家具が軒並み転倒し、条件によっては数メートルも移動を繰り返す。平成21年度の実験では、こうした被害に対する対策方法を考え、19年度に実施した実験手法をベースとした試験体に組み込むことで、それらの効果を検証する。図11に実験の概要を示す。骨組の損傷被害を抑制するためには、骨組の変形を小さく抑えて、多数回の繰り返し塑性変形が生じないようにする必要がある。そこで、下層部の骨組部分にブレース型の「鋼製ダンパー」、「オイルダンパー」を実際に組み込み、

その効果を検証する。条件の悪い現場溶接接合部に関しては、補強を施す必要もでてくる。そこで、柱梁接合部には、「ハンチなどによる溶接補強」を施し、ダンパーの無い状態で性能を検証する。想定建物の19階の揺れが出現する試験体屋上には、オフィスおよび住宅を模擬した部屋を設置し、室内に生じる危険な現象を検証するとともに、「家具の固定等」による被害の防止効果を調べる。

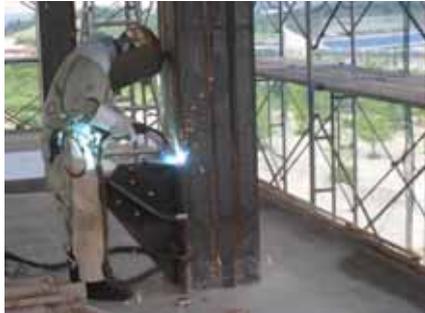
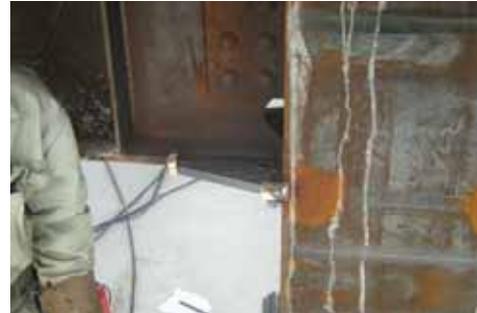
図12 現存する建物の耐震改修を想定した補強工事

図12に示すように、まず、平成19年度と同様に鉄骨造骨組を製作した。検証対象となる柱と梁の接合部は全て現場溶接接合とした。ただし、実際の改修工事を想定して、制振ダンパーの取り付け部、および梁の根元の耐震補強を現場施工しておく。ダンパーは工場で作成して(図13)、その骨組にそれぞれ取り付けた。

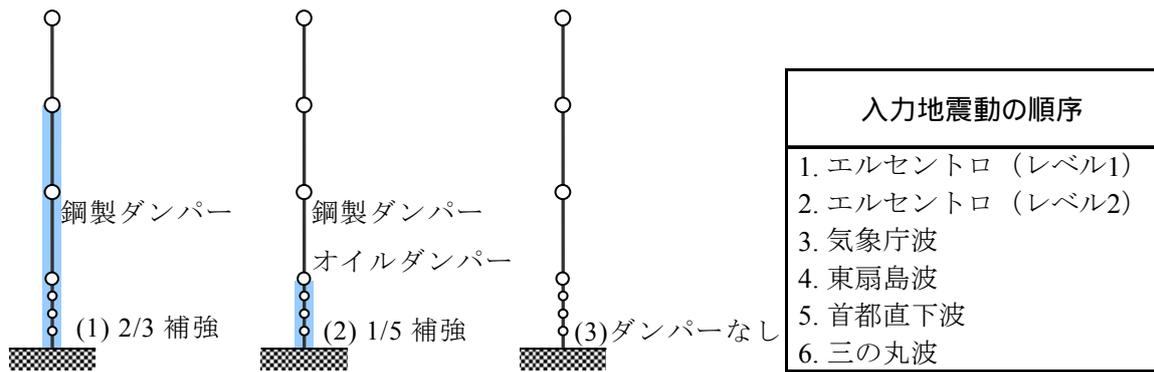
図14 制振ダンパー補強の概念加振順序

実験の概要を図14に示す。一連の実験では、ダンパーの配置条件を以下のように設定して、実験ごとに取り外し、交換することで、それらの効果を検証する。シリーズ①、②、③、④の実験順序とし、最終的にダンパーの無い状態で実験をおこなう。

- シリーズ① 想定建物全階数のうち、2/3の範囲の階に鋼製ダンパーを組み込んだ場合
- シリーズ② 想定建物全階数のうち、1/5の範囲の階に鋼製ダンパーを組み込んだ場合
- シリーズ③ 想定建物全階数のうち、1/5の範囲の階にオイルダンパーを組み込んだ場合
- シリーズ④ 制振ダンパーのない場合

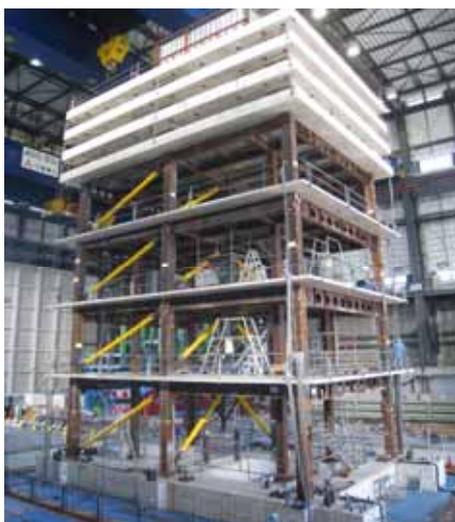
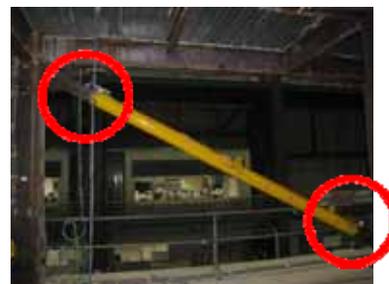
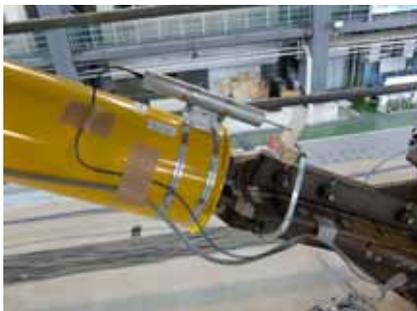
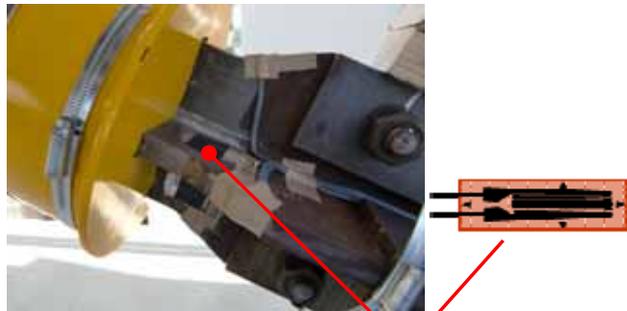
図 15 シリーズ①, ② : 鋼製ダンパー2/3, 1/5 補強試験体

シリーズ①の実施状況を図 15 に示す。下層骨組内に実物のブレース型の鋼製ダンパーを組み込む。ブレース型ダンパーの諸元を表 1 に示す。骨組の水平剛性に対するダンパーの水平剛性の比は約 2 倍、全体の水平強度に対する、ダンパーの強度の比は約 0.25 倍とす

る。コンクリート錘と積層ゴムからなる上層部分には、3層のうち下の2層にモデル化した鋼製ダンパーを組み込む。下層骨組と比べるとダンパーの剛性比および強度比は50%程度である。コンクリート錘と積層ゴムからなる上層部分の各層は、骨組5層分に相当するので、下層骨組と合わせて21階建て建物の下14階を補強することになる。ダンパーに働く力は弾性部に歪ゲージを4枚貼付し計測された歪の平均値から、断面積とヤング係数を乗じて計算する。塑性化部の変形は両端部に配した変位計によって測定する。

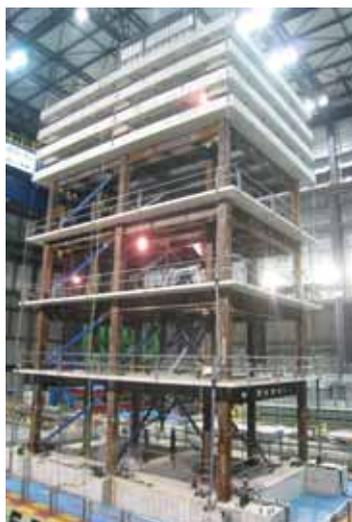
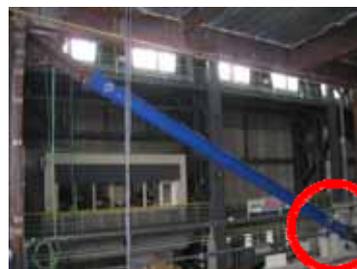
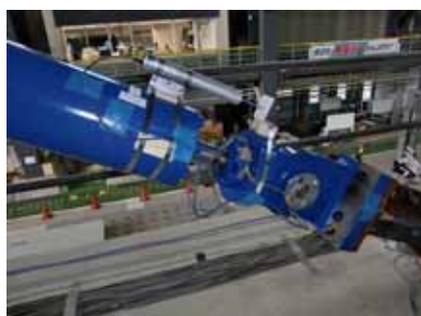
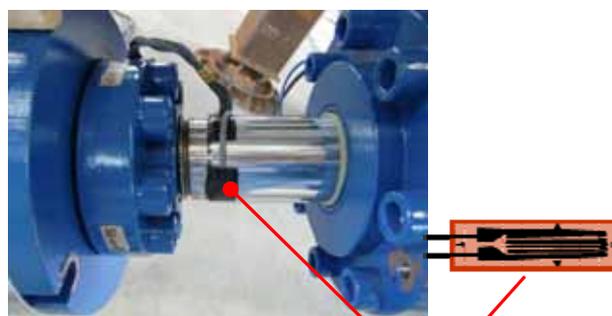
図 16 シリーズ③： オイルダンパー1/5 補強試験体

シリーズ②の実験において設置してあった骨組部分の鋼製ダンパーを取り外し、図16に示すように、ブレース型のオイルダンパーを取り付けた。オイルダンパーに働く力は、軸部に歪ゲージを4枚貼付し、歪の平均値にオイルダンパーの単体試験結果より得られた校正値を乗じて求める。ダンパーの軸方向変位は、端部に配した変位計から直接測定する。図17にオイルダンパーの要素実験結果を示す。事前に指定された力学諸元をほぼ実現できている。なお、オイルダンパーのリリーフ荷重は、鋼製ダンパーの降伏荷重とほぼ同等となるものを選択した。

1次粘性係数	C1	125 kN・sec/cm
2次粘性係数	C2	8.5 kN・sec/cm
リリーフ荷重	dFy	400 kN
リリーフ速度		3.2 cm/sec

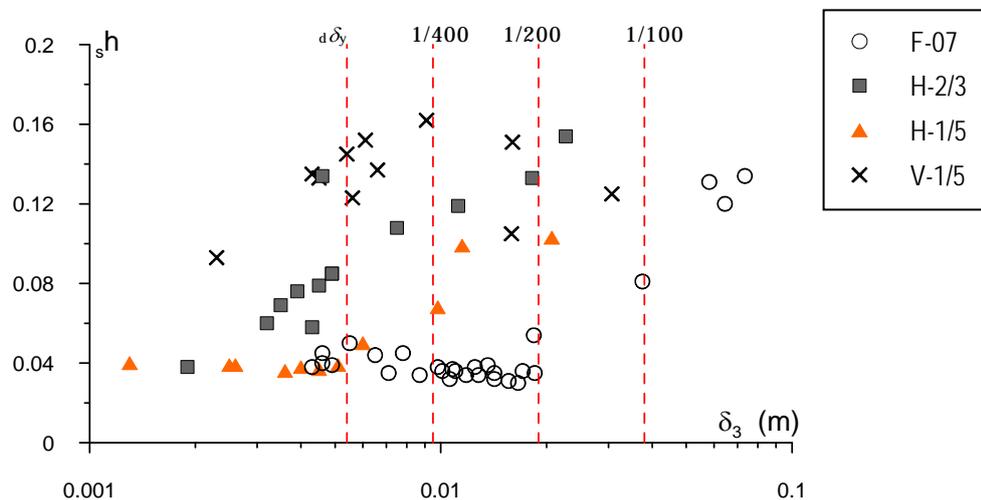
図17 減衰定数と最大層間変形の関係

「シリーズ①：H-2/3」、「シリーズ②：H-1/5」、「シリーズ③：V-1/5」、そして「平成19年度実験：F-07」の全加振に対して求めた、減衰定数と3層の最大層間変形との関係を図17に示す。図中に示す点線、 ${}_d\delta_y$ は鋼製ダンパーの降伏変形を水平方向に直した値であり、1/400、1/200そして、1/100は層間変形角を表している。F-07では、1/200までは減衰定数はおよそ0.04程度で一定であるが、1/200を超えると主架構が塑性化して大きなエネルギーを吸収する状況が、減衰定数が増加していく傾向に表れている。 ${}_d\delta_y$ 未達の層間変形では、F-07とH-1/5の減衰定数に大きな違いは見られないが、層間変形が大きくなるにつれ、H-1/5の実架構部分のダンパーが降伏することで、減衰定数が増加する。H-2/3では、ダンパー量が多いことが反映されて、H-1/5よりも減衰定数の増加が顕著である。V-1/5では、鋼製ダンパーの効果があまり見られない層間変形が小さい範囲から減衰が相対的に大きく、オイルダンパーが小さい振幅から減衰を付与することが確認できる。

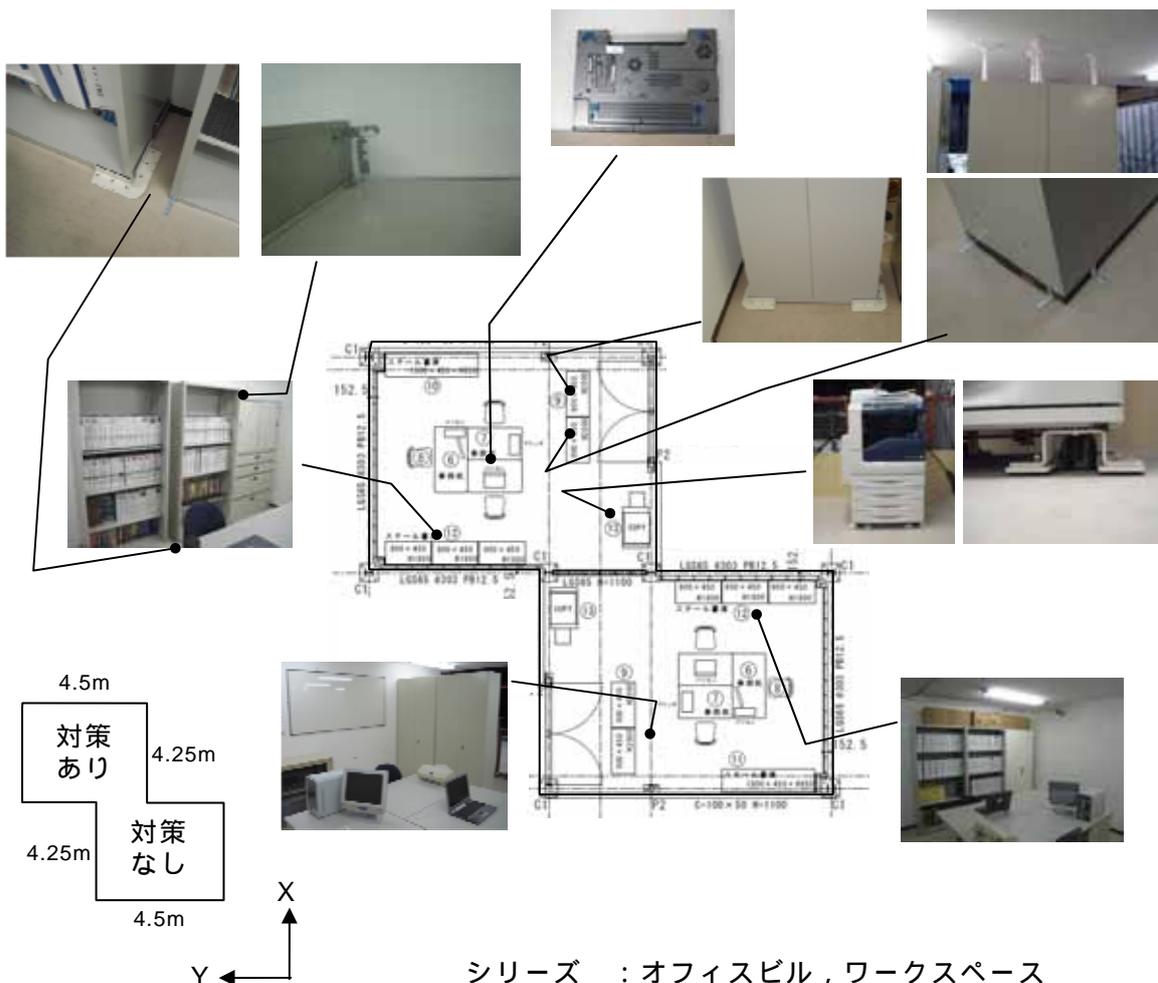
図 18 試験体屋上ペントハウス内の配置

図18にオフィスビル、ワークスペースの室内状況を示す。ここでは、オフィス内にある備品等が一つの空間の中でどのように振舞うかが問題となる。各室内に準備した備品は、事務机×3、キャスター付椅子×3、スチール書庫×5、スチールキャビネット×1、コピー機×1、事務机の上にはデスクトップ型パソコン×1、ノート型パソコン×1、プリンター×

1である。利便性を考えたレイアウトを再現し、オフィスで頻繁に見られる、仕切り・目隠し用の書庫を配置した。高さ約2m 書庫を2つ並べ、前後に空間がもたせた（壁に沿っていない）。対策のない場合は、書籍を詰めてそのまま置いた状態とした。その対策として、向かって左側の書庫は、L形金具に粘着性耐震マットを貼り付けて、L形の内側が書庫と接着し底部が床と接着することで、底部を固定した。右側の書庫は、L字金具とネジで底部を固定し、上部を突っ張り棒（4本）で押さえつけた。突っ張り棒は、天井材のビスの位置を確認し裏に軽鉄下地がある場所を選んだ。

対策のないコピー機のキャスターにはロックをかけず、フリーの状態とした。対策された部屋では、金具に粘着性耐震マットを貼り付け、これでキャスターを挟み込むことで、付加的なストッパーとした。壁に沿う3つの高さ約1.8mの書庫について、対策のない室内では、書庫内部に書籍やファイル等を設置し、書庫の上部に書類の入った段ボールを敷き詰めた。対策された部屋では、向かって左側の書庫は、L形金具に粘着性耐震マットを貼り付け、書庫の基部を固定した。中央と右側の書庫は、上部を壁面へ、また底部を床面へL字金具でネジ留めした。書庫の上にもものを置かず、書籍の量も余裕を持たせ下のほうへ配置した。また、書類の飛び出し対策として、突っ張り棒・ゴムバンド・チェーンを幅方向に渡した。

事務机の上には、デスクトップ PC・ノート PC・プリンターを設置した。それらの転倒・移動対策として底面に粘着性耐震マットを貼り、事務机に固定した。事務机の足にも同様のマットを貼り床に固定した。

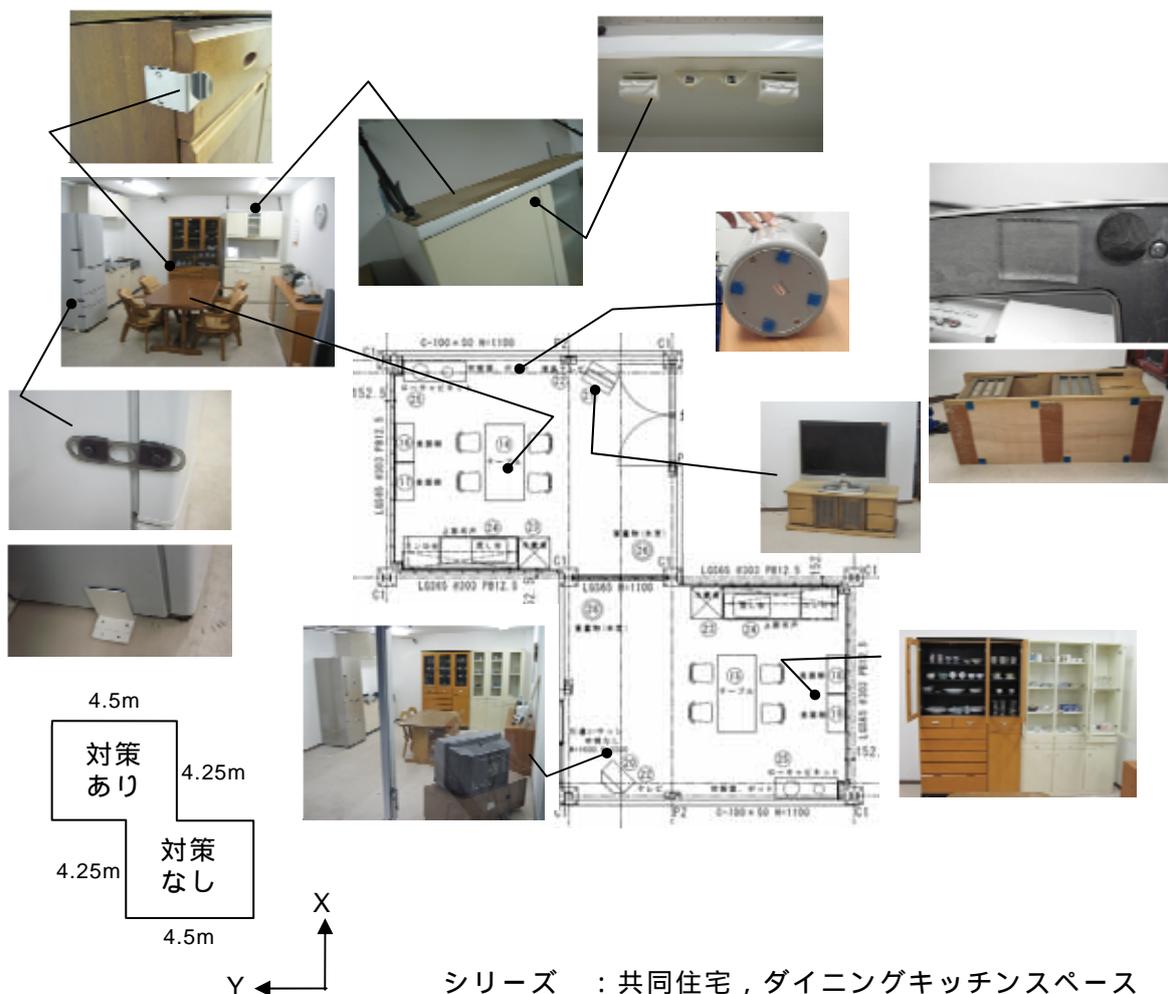
図 19 試験体屋上ペントハウス内の配置

図 19 に共同住宅、ダイニングキッチンスペースの準備状況を示す。家族が集い長い時間を過ごす場所でのどのような被害が生じるか、という点を意識した。室内に準備した家具は、一般的な家庭で用いられている冷蔵庫、食器棚×2、ローボード、テレビ、テレビ台、4人掛け用食卓テーブル、キッチン流し台、炊飯器、オーブントースター、電気ポット、観葉植物である。対策のない場合、ダイニングテーブルとイスを、木製フローアと木製家具における条件（摩擦係数 0.1 から 0.3）で設置した。対策された部屋では、ダイニングテーブルは底部へ粘着性耐震マットを直接貼り付けた（2cm のマットを 16 枚）。イスの足は付属のマットが付いた状態とした。一般的に冷蔵庫の底面後方部分には移動しやすいようにキャスターが付いており、対策のない場合はそのような冷蔵庫をキャスターフリーの状態を設置した（キャスターロック機能は付いていない）。対策された部屋でも同様のキャスター付きの冷蔵庫を設置したが、L 形金具に粘着性耐震マットを貼り、冷蔵庫底面と床面を固定した。扉には市販されている飛び出し防止ベルトを取り付けた。

テレビ台・液晶テレビ共に底面へ粘着性耐震マットを貼り付けた。対策のない部屋ではキャスター付のテレビ台の上に 29 インチのブラウン管テレビを設置した。台のキャスターはロックせずフリーの状態とした。部屋の奥には一般的な上下 2 段に分かれた食器棚を 2 つ並べて設置した。なかには食器類を収納した。固定対策として、向かって右側の白色の食器棚は、天板部と壁を転倒防止ベルトと L 字金具をネジで固定し、上段と下段は金物とネジで固定した。左側の食器棚には下段底部に粘着性耐震マットを貼り付けた L 形金具を取り付け、上段との間には直接マットを貼り付けた。扉には市販されている飛び出し防止ベルトを取り付けた。ローボードの底面にマットを直接貼りつけ床に固定した。設置物全てに粘着性耐震マットを直接貼りつけた。鉢皿・植木鉢共に粘着性耐震マットを直接貼り付けた。

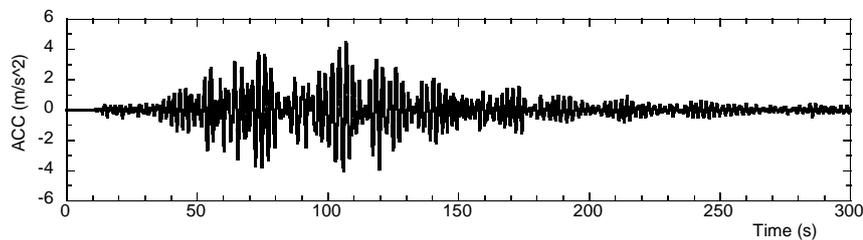
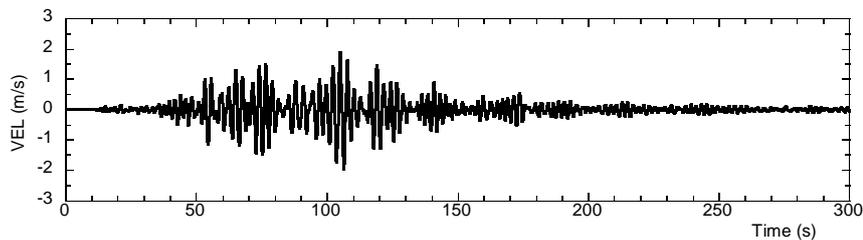
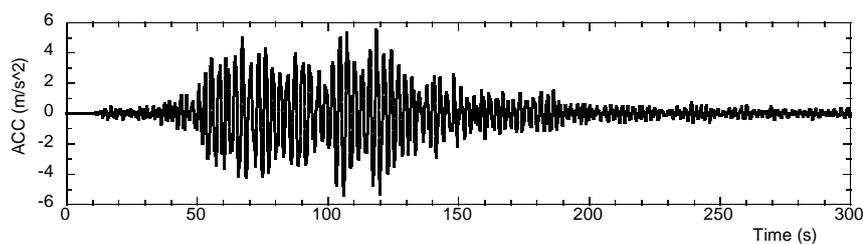
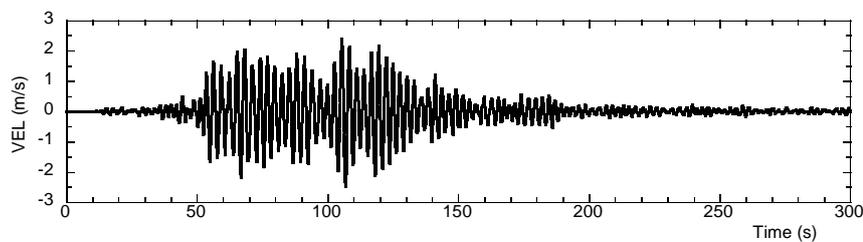
図 20 床加速度と速度

図 20 に、各シリーズの三の丸波入力において記録された屋上の加速度波形、それらを積分して求めた速度波形を示す。ここでは、Y 方向の結果を示す。

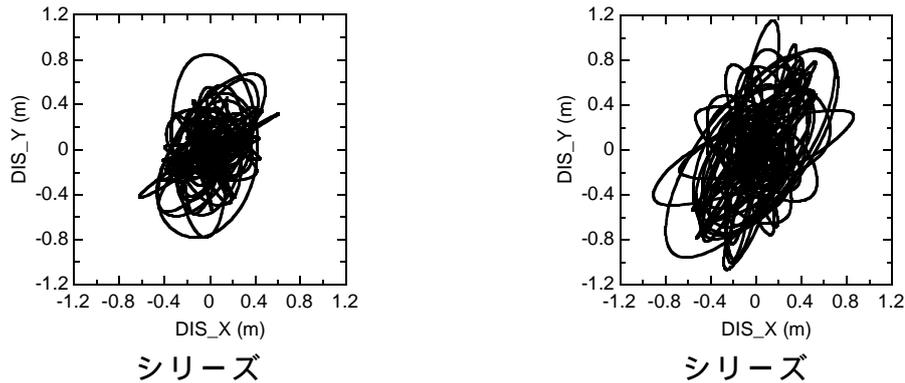
図 21 X方向-Y方向に対する水平2方向の動き

図 21 に、X 方向-Y 方向に対する水平 2 方向の動きを示す。シリーズ③はダンパーの影響がみられる。

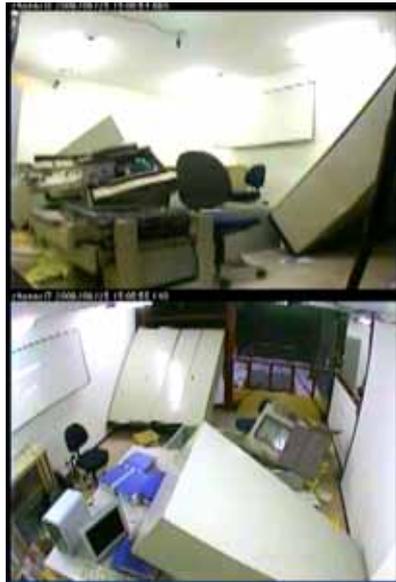
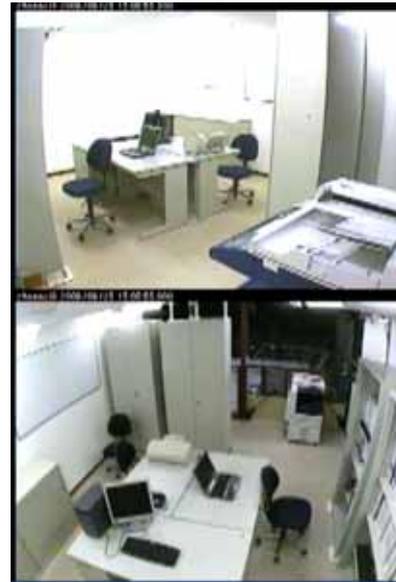
図 22 揺れ始めから 80 秒後の室内の様子 (シリーズ③)

図 22 にオフィスビル、ワークスペースの実験状況を示す。対策のない部屋では仕切り・目隠し用の書庫は、揺れ始めから 10 秒後に転倒し、後ろの空間をつぶした。キャスター付きのいす、コピー機は長時間部屋中を走り回り、別の設置物や壁に衝突繰り返した。特に重さ約 200kg のコピー機は、周りに多くの損傷を与え、その衝撃力が重なり、揺れ始めから 80 秒後に、上部の複写部分との接合部分で折れて 2 つに分解した。壁に沿う書棚も転倒し、事務机の上に衝突した。棚の上の段ボールの内容物、書棚内の書類が散乱した。対策された部屋では、全ての書庫に移動や転倒は生じなかった。書類が落下、飛散することは無かった。机の上の機器も移動しなかった。

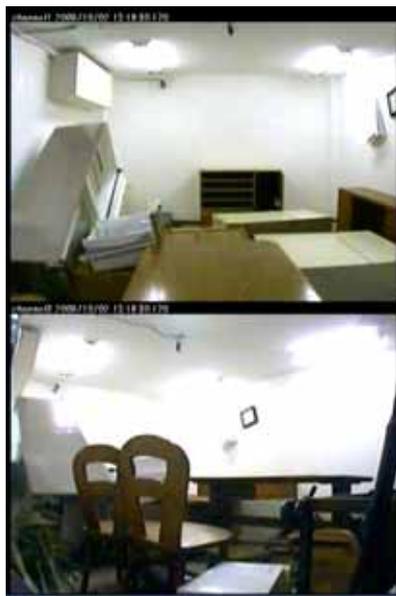
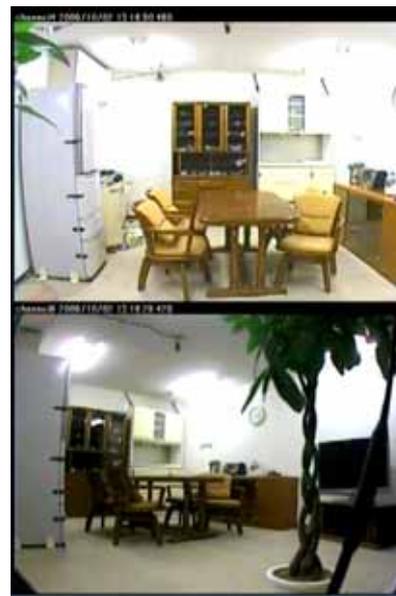
図 23 揺れ始めから 80 秒後の室内の様子 (シリーズ④)

図 23 に共同住宅、ダイニングキッチンスペースの実験状況を示す。上下 2 段に分かれた食器棚上段が揺れ始めから 10 秒後に転倒しテーブルに衝突した。続いて下段も移動し、転倒した。割れた食器類が散乱し、移動することで室内に広がった。キャスター付きのテレビ台が室内を走り回り、周りに衝突を繰り返した。しばらくしてテレビが滑落した。その後もテレビ台は部屋中を走り回った。ローボード上の設置物は全て滑り落ち散乱した。冷蔵庫は、前後左右に走り回り、ドアの開閉が揺れとともに繰り返され、内容物が散乱した。そして揺れ始めから 70 秒後に転倒した。加振直後に横にあった食器棚が倒れ、大きく移動した。室内に準備した家具は転倒後も、移動を繰り返した。
