### 3.1.2 機能保持向上技術に関する評価

平成22年度に実施したE-ディフェンスによる、重要施設の実規模実験で実施した、各部屋の機能向上技術について示すとともに、その有効性について実験結果より評価することとする。

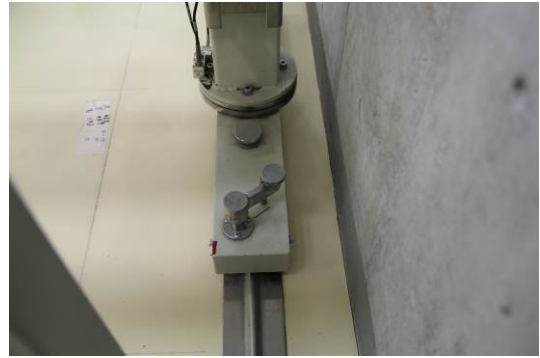
X線撮影装置 ブレーキ

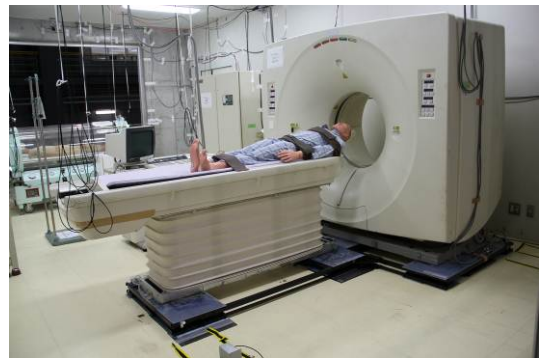
CT スキャン機器免震

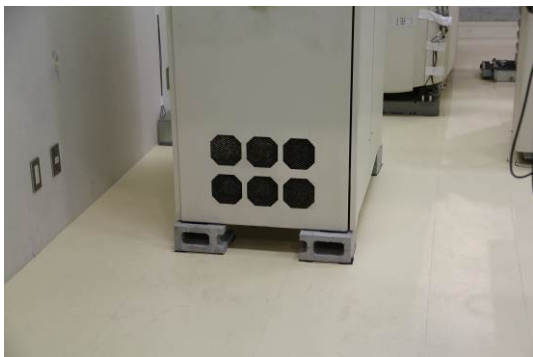
CT 電源 固定

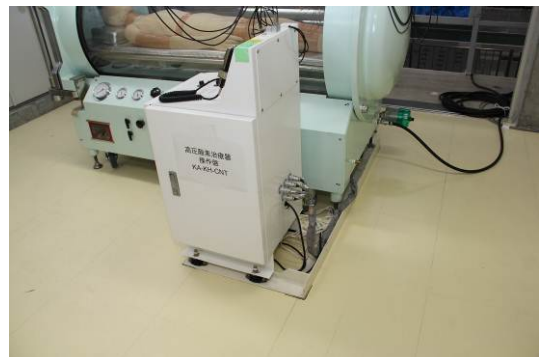
高圧酸素治療器 ジグ固定

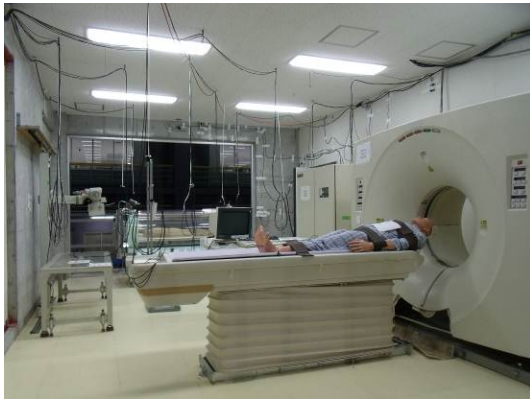
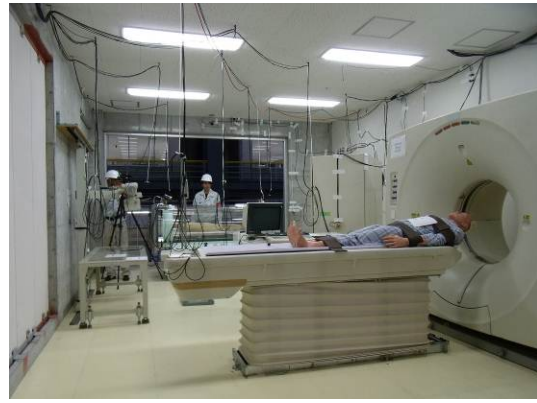
図 2 (a) 実験後状況（免震構造）

これらの対策を施すことにより、免震構造における短周期地震動入力時および長周期地震動入力時には機器等の移動はほとんどみられず、地震後も特に大きな被害の発生はみられなかった。

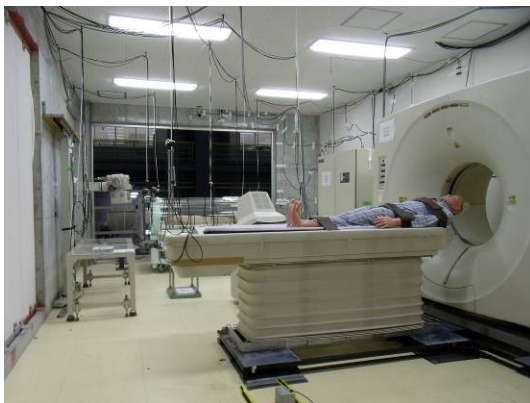
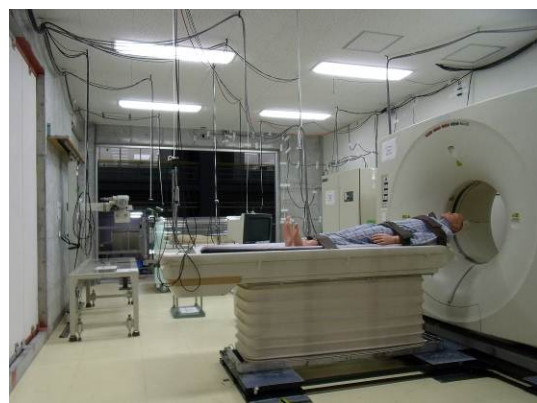
図 2 (b) 実験後状況（耐震構造）

一方、耐震構造時における長周期地震動入力時には、これまで無対策でも多少の機器の移動はみられたが、被害の発生はほとんどなかった。今回の対策より機器の移動はほとんどみられず被害の発生はなかった。また短周期地震動時には、対策品が、繰り返しの地震動を受けていない健全な状態（ほぼ初期状態）では大きな被害は発生しなかった。

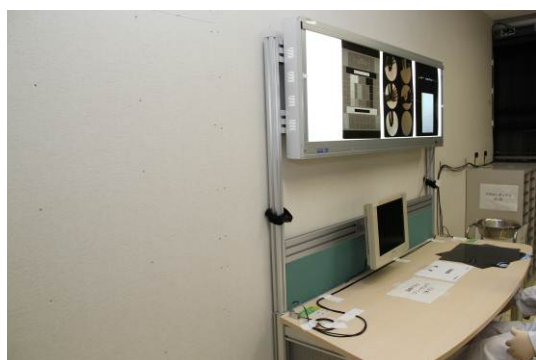
診察デスク バンド固定

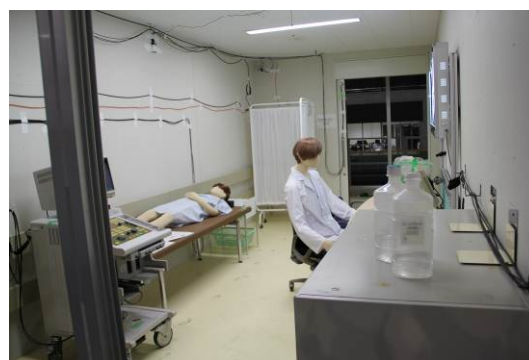
棚 壁面固定（ゲルシート）

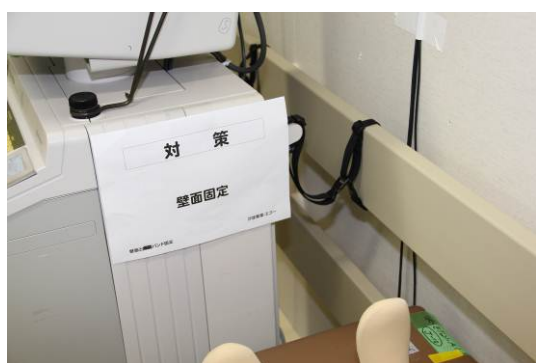
エコー バンド固定

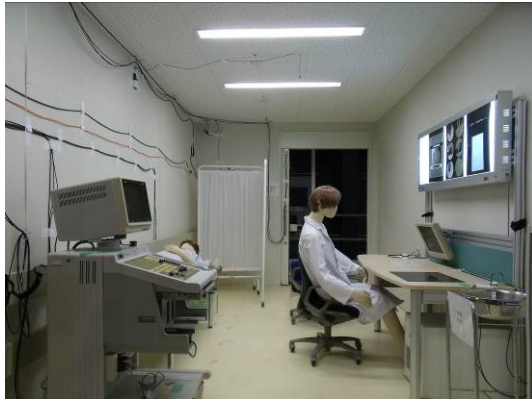
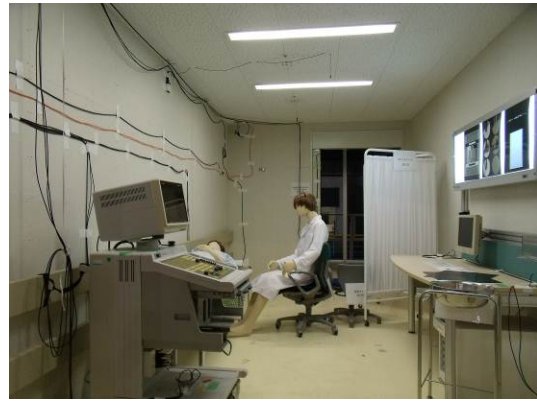
図 4 (a) 実験後状況 (免震構造)

これらの対策を施すことにより、免震構造における短周期地震動入力時および長周期地震動入力時には機器等の移動はほとんどみられず、地震後も特に大きな被害の発生はみられなかった。

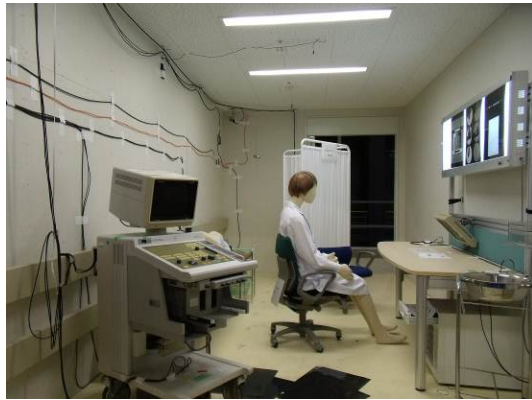
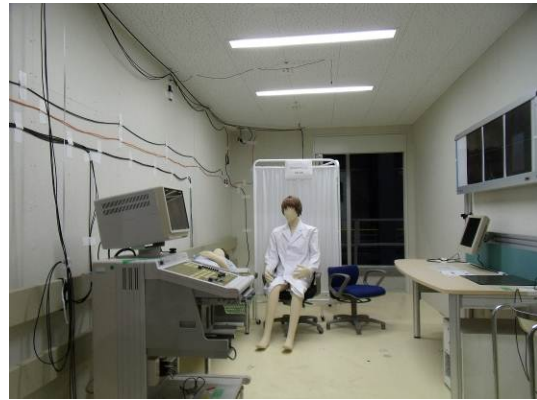
図 4 (b) 実験後状況 (耐震構造)

一方、耐震構造時における長周期地震動入力時には、これまで無対策でも多少の機器の移動はみられたが、被害の発生はほとんどなかった。今回の対策より機器の移動はほとんどみられず被害の発生はなかった。また短周期地震動入力時においても、大きな被害は発生しなかった。ただし、いす、キャスター付きスクリーン等は、利用上固定は難しいため、いずれの実験においても移動がみられたが、軽量であり大きな被害に至ることはないと思われる。

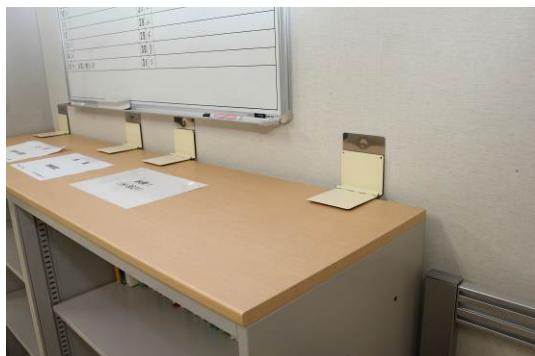
棚 固定

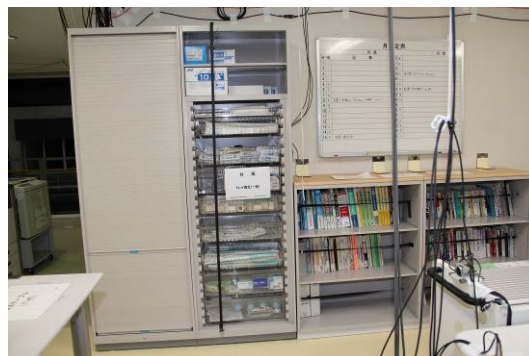
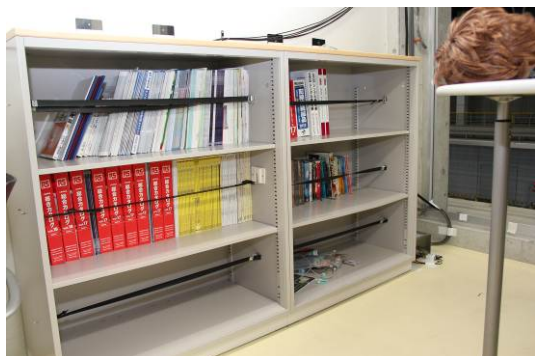
棚 散乱対策

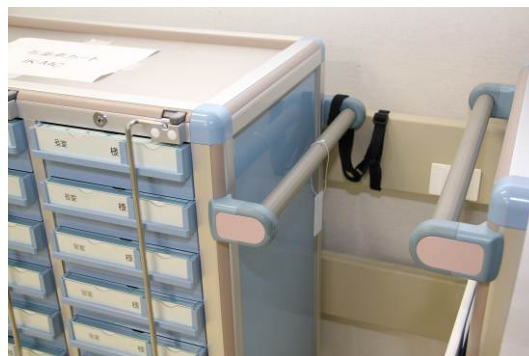
ワゴン バンド固定

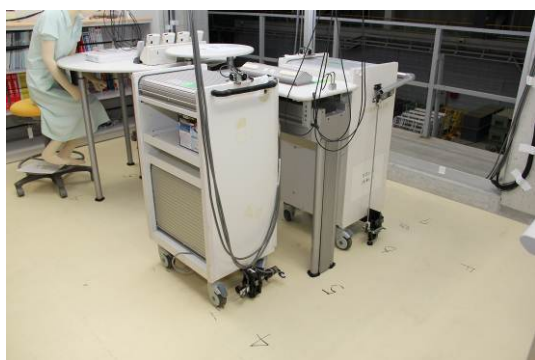
ワゴン ロック

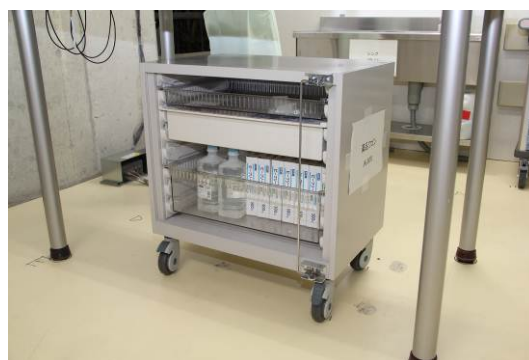
ワゴン 飛び出し対策

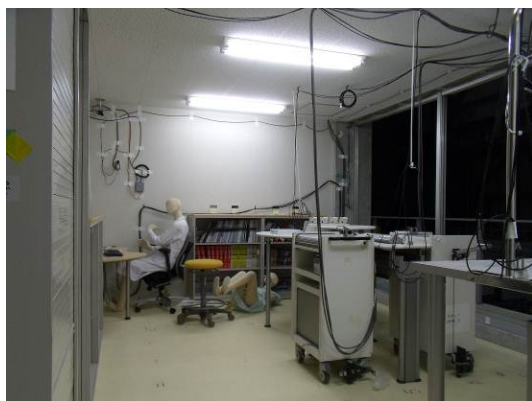
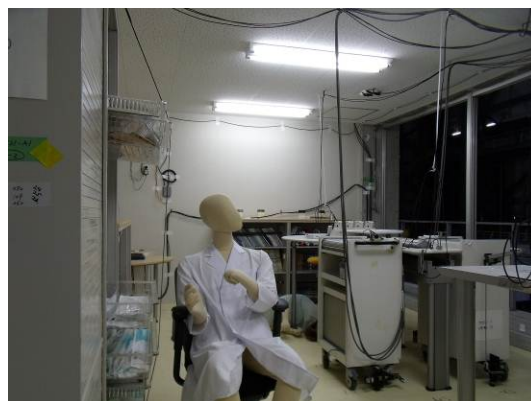
図 6 (a) 実験後状況（免震構造）

これらの対策を施すことにより、免震構造における短周期地震動入力時および長周期地震動入力時には機器等の移動はほとんどみられず、地震後も特に大きな被害の発生はみられなかった。

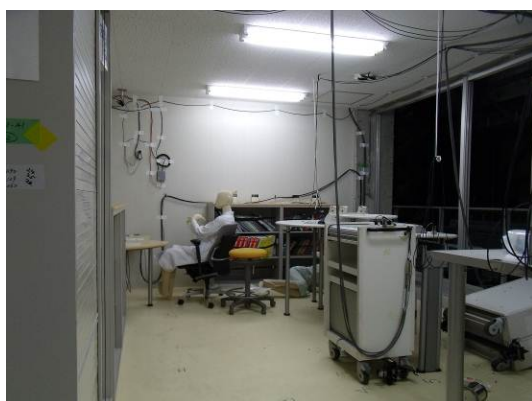
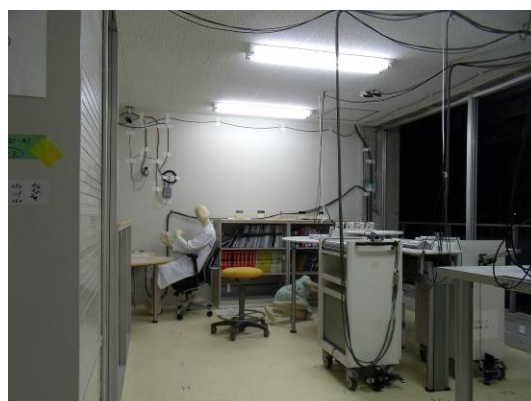
図 6 (b) 実験後状況（耐震構造）

一方、耐震構造時における長周期地震動入力時には、これまで無対策でも多少の機器の移動はみられたが、被害の発生はほとんどなかった。今回の対策より機器の移動はほとんどみられず被害の発生はなかった。また短周期地震動入力時においても、大きな被害は発生せず、物品の散乱もなかった。ただし一部のワゴンで重心が高い位置にあるなどの理由から、巨大地震動入力時に転倒する現象がみられたが、大きな被害はなかった。棚の本の飛び出し対策は、地震対策として十分機能し散乱等は全くみられなかったが、利用上の不便さを感じるため工夫が必要と思われる。

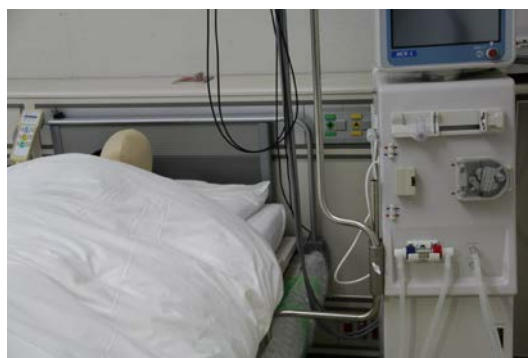
人工透析装置 ベッドとの固定

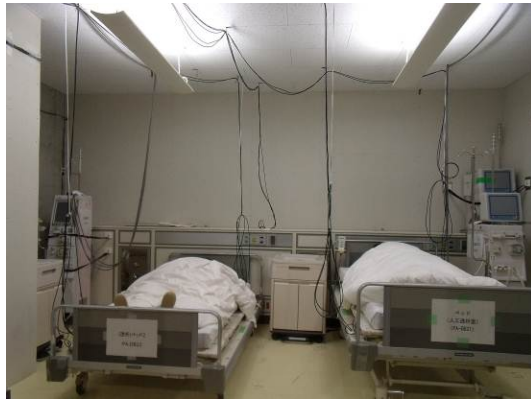
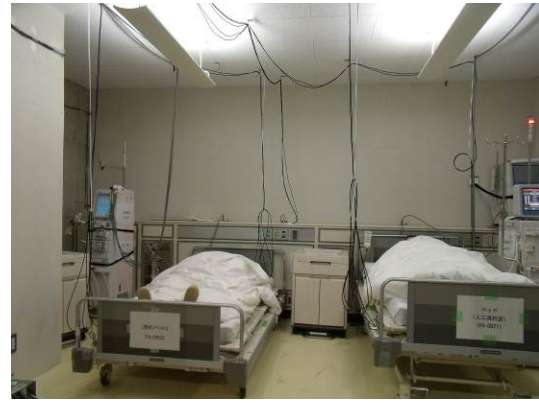
図 8 (a) 実験後状況（免震構造）

これらの対策を施すことにより、免震構造における短周期地震動入力時および長周期地震動入力時には機器等の移動はほとんどみられず、地震後も特に大きな被害の発生はみられなかった。

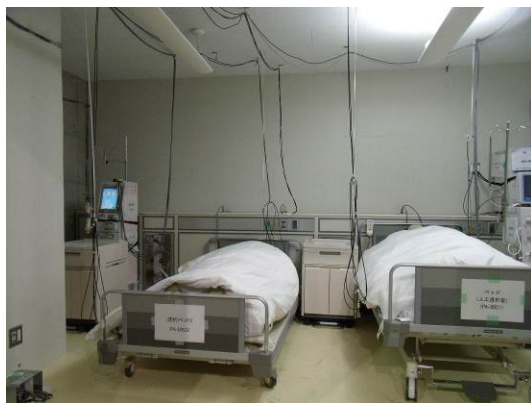
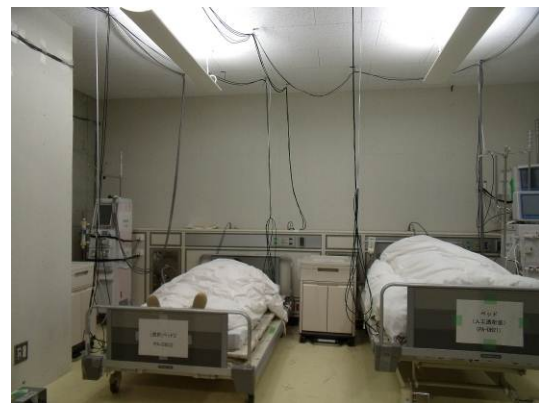
図 8 (b) 実験後状況（耐震構造）

一方、耐震構造時における長周期地震動入力時には、これまで無対策でも多少の機器の移動はみられたが、被害の発生はほとんどなかった。今回の対策より機器の移動はほとんどみられず被害の発生はなかった。また短周期地震動入力時においても、対策の効果により、機器の転倒や移動、落下はなく大きな被害は発生しなかった。

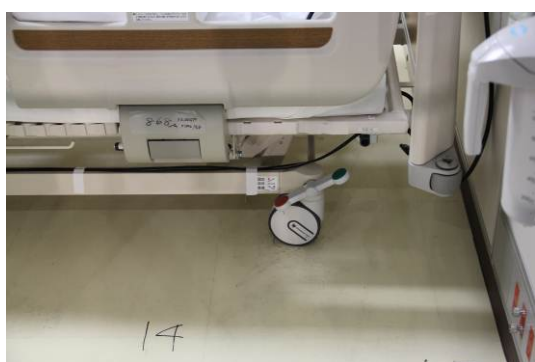
ベッド ロック

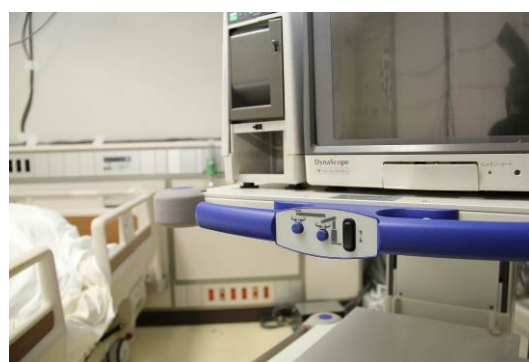
ペンダント・モニター ブレーキ、ゲル

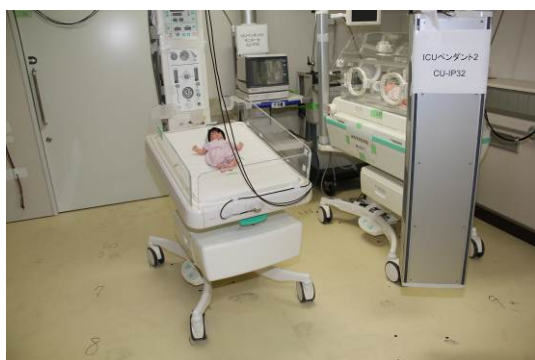
NICU ロック

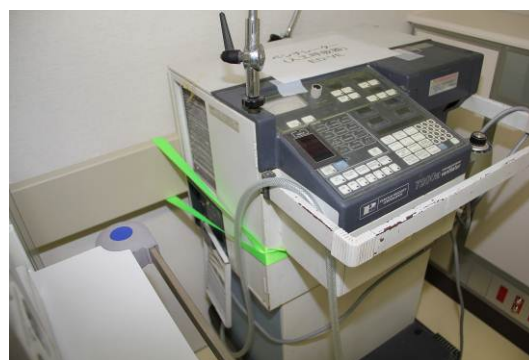
ベンチレーター バンド固定

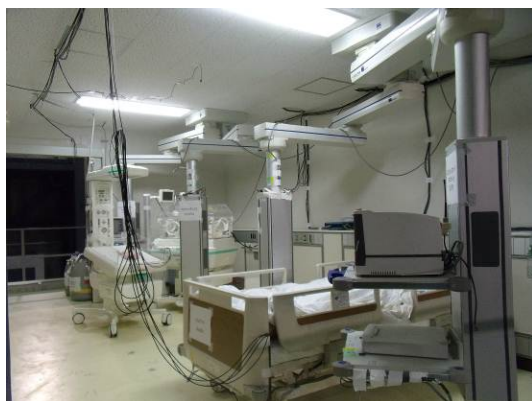
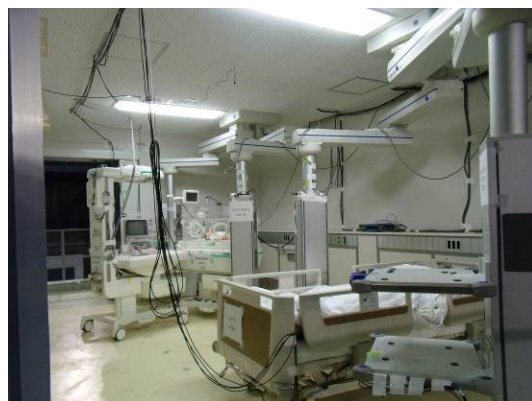
図 1 0 (a) 実験後状況 (免震構造)

これらの対策を施すことにより、免震構造における短周期地震動入力時および長周期地震動入力時には、ペンダント、NICU 以外の機器の移動はほとんどみられず、地震後も特に大きな被害の発生はみられなかった。ペンダント、NICU に関しては、ブレーキ力およびロックによる移動拘束力が弱いためか地震動によっては移動がみられた。

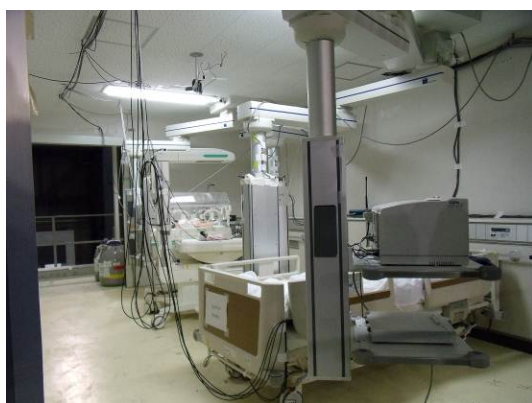
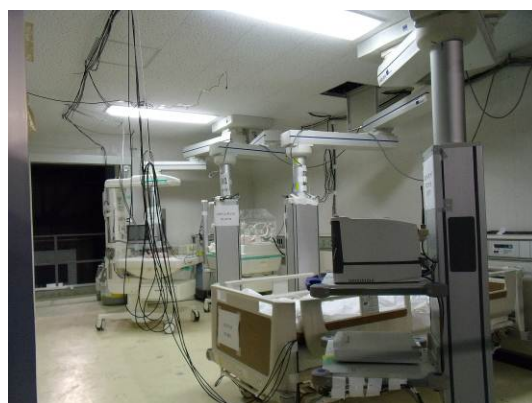
図 1 0 (b) 実験後状況 (耐震構造)

また、耐震構造時の長周期地震動入力時には、ペンダントおよび NICU 以外の機器の移動は同様になかったが、ペンダント、NICU は多少の移動がみられた。短周期地震動入力時にはおいても、対策の効果により、機器の転倒や移動、落下はなく大きな被害は発生しなかった。しかし、NICU およびペンダントは付属のロック機構のみでは十分な移動低減ができず、患者の影響も考慮した更なる対策が必要と思われる。

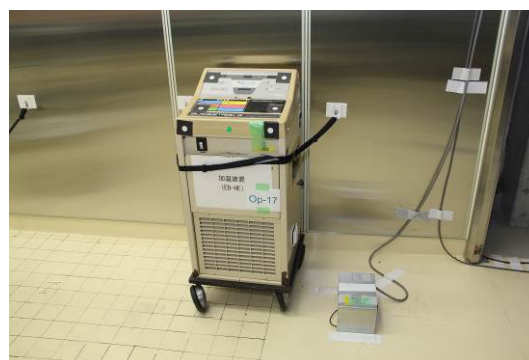
機器 (ロックなし) バンド固定 (余長なし)

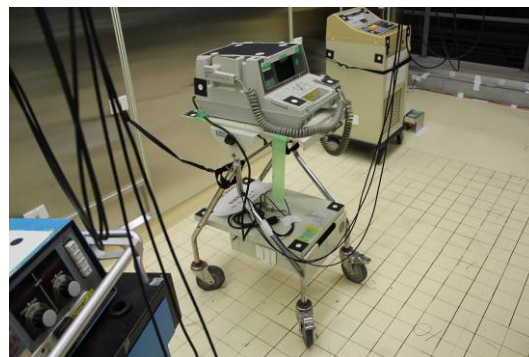
機器 バンドとロック

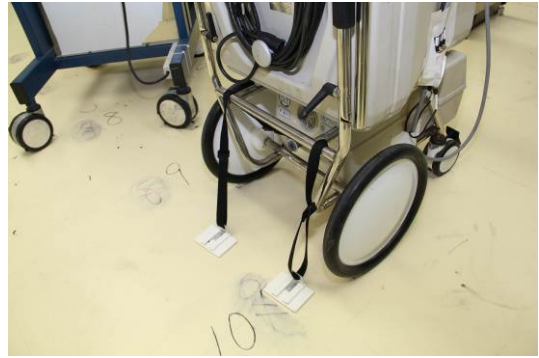
機器 バンドとロック (床固定)

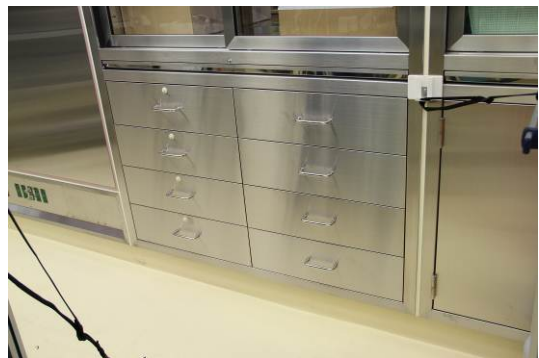
引出飛び出し対策 (左側)

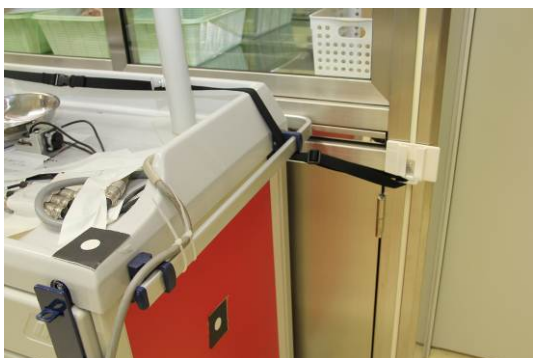
ワゴン 固定・引出対策

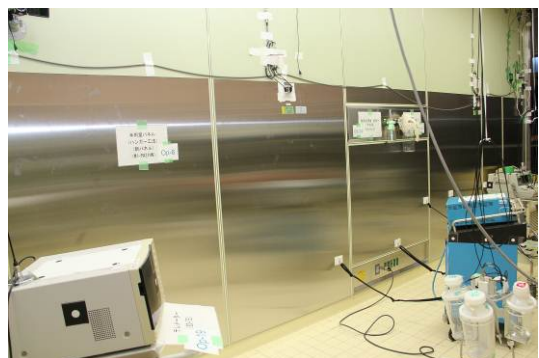
壁面衝突対策 ステンレスプレート  
対策状況

これらの対策を施すことにより、免震構造における短周期地震動時および長周期地震動時には、一部の機器以外は移動がほとんどみられず、地震後も特に大きな被害の発生はみられなかった。移動がみられた機器は、ロックがなく余長を持たせたバンドで固定した場合で、余長の範囲内で大きく左右に移動し、余長限界に達したときにバンドと機械の固定位置が低く、更に機器の重心が高いため転倒する場合もみられた。引出の飛びだし対策のない引出は飛び出しがみられ、棚の扉も開き内部の物品の散乱もみられた。また壁面の衝突対策は、機器が衝突しても多少の傷が付く程度であり、壁の陥没などの被害抑制に効果的と思われる。

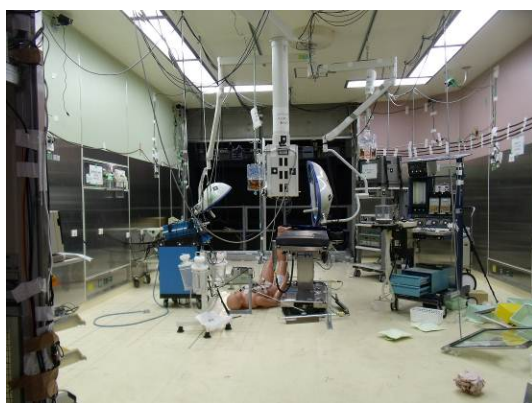
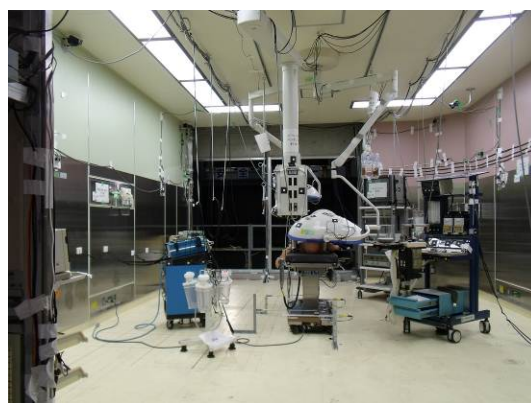
図 1 2 (b) 実験後状況 (耐震構造)

耐震構造時における長周期地震動入力時には、一部の機器の移動（余長あり）がみられたが、被害の発生はほとんどなかった。短周期地震動入力時には、対策の効果により、機器の移動が抑えられたが、余長を持たせたバンドで固定した機器の移動と転倒がみられた。また薬品棚の扉の脱落や物品の散乱がみられた。手術台の移動もみられ、左右に大きく揺動したため、手術台上の患者（脚部のみ固定）の転落もみられた。

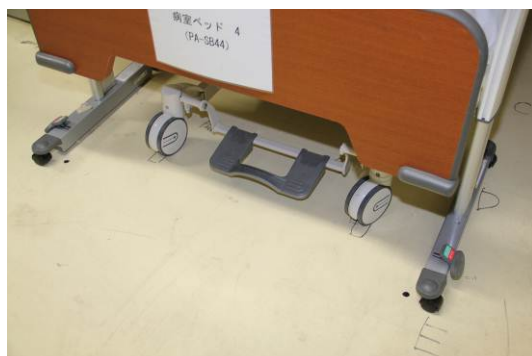
ベッド ロック

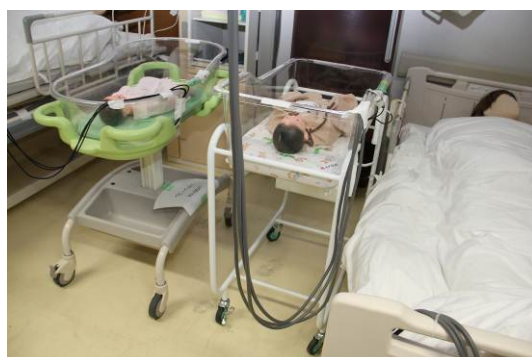
ベビーベッド ロック

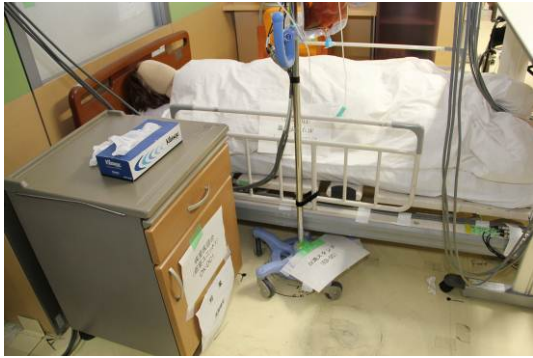
点滴台 バンド固定

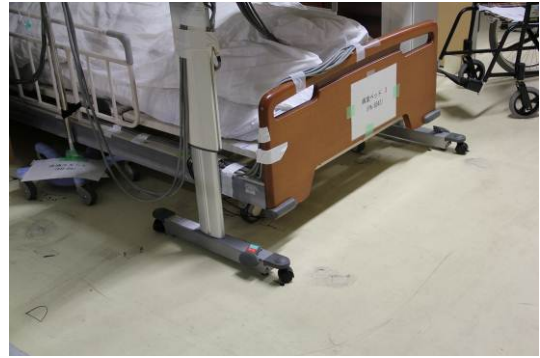
オーバーベッドテーブル ロック

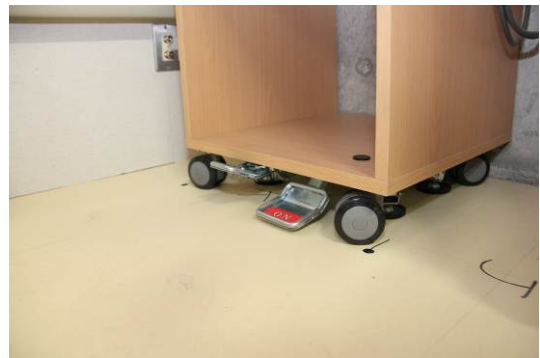
テレビ台 ロック

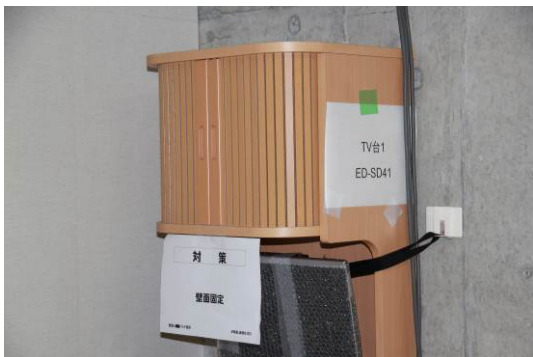
テレビ台 バンド固定

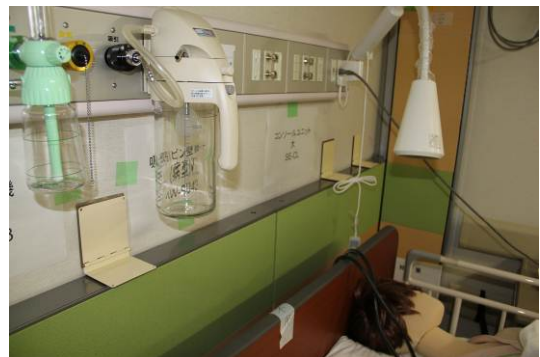
パーティション ゲル固定

一方、耐震構造時における長周期地震動入力時には、これまで無対策でも多少の機器の移動はみられたが、被害の発生はほとんどなかった。今回の対策より機器の移動はほとんどみられず被害の発生はなかった。短周期地震動入力時には、対策の効果により、機器の移動が抑えられた。しかしパーティションは、大きさも大きく不安定で質量も大きいため、繰り返しの加振により対策の効果が減少していき、対策のゲルがはずれるなどの現象がみられた。

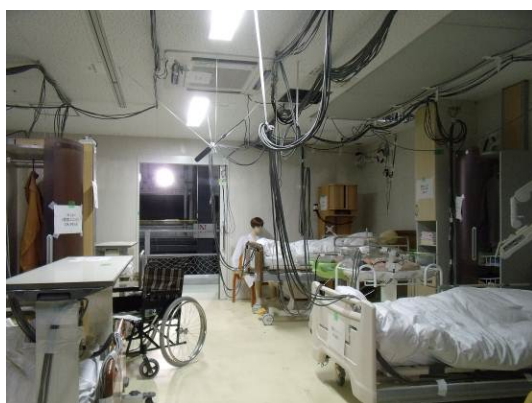
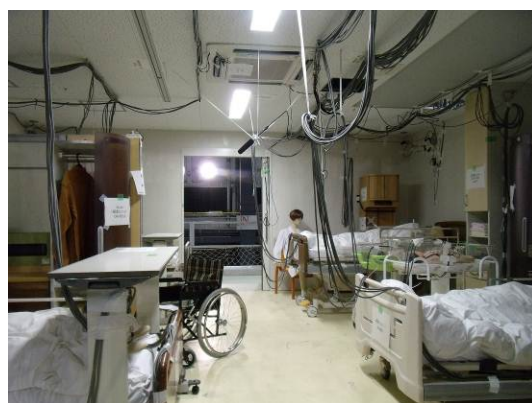
図14(a) 実験後状況（免震構造）

これらの対策を施すことにより、免震構造における短周期地震動入力時および長周期地震動入力時には、一部の機器以外は移動がほとんどみられず、地震後も特に大きな被害の発生はみられなかった。
