3.2.2 高層建物の長周期地震動対策のためのガイドラインの作成

1) 最終成果資料の概要

2) 最終成果資料の内容

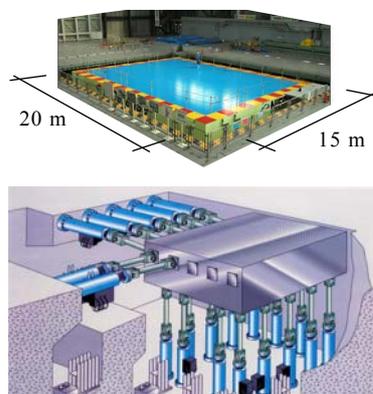
図 1 E-ディフェンス

E-ディフェンスは、文部科学省が兵庫県南部地震における被害を受けて建設した世界最大の振動台です。重さ1200tの構造物を震度7の地震動で揺さぶることができ、これを用いて、6階建ての鉄筋コンクリート造建物、4階建ての鉄骨造建物など、実建物に対する実験が数多く実施されています。しかし、相手が超高層建物となると、いままでに最も多く建設された平均的なサイズ（高さ80 m程度、図3）と比べてみても、これを振動台にそのまま載せることはできません。そこで、本研究では、超高層建物から切り出した部分骨組を対象として、実際の揺れのなかで超高層建物が被る損傷を直接表現しうる振動破壊実験を行うという、世界的にも過去に例のない実験手法の開発に取り組みました。以降においては、超高層建物の骨組の耐震性能に関する実験内容として、平成19年度と平成21年度の実験内容を前半にまとめて示します。実験結果は、設計や耐震改修に関連する技術資料に

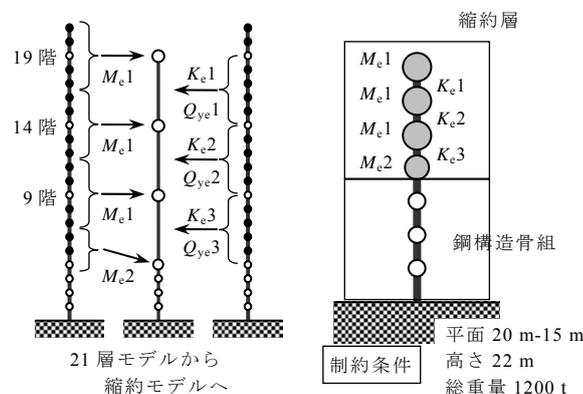
図4 骨組実験システム用モデル

図4は、高さ80 mの建物に対する数値モデル(21層モデル)です。振動台に搭載が可能な重量を踏まえ、1000 tの21質点せん断ばねモデルとしました。各階の層せん断力と層間変形の関係を通りニア骨格曲線とし、まず、初期剛性については、1次固有周期 T_1 が建物高さ $H=80$ mの0.03倍(2.4秒)となるように与えました。このとき、高さ方向の剛性分布と強度分布は A_1 分布に基づいて決めています。第1降伏点、第2降伏点のベースシヤ係数は、設計用ベースシヤ係数 C_b の1.4倍、2.0倍としました。 C_b は、標準せん断力係数 C_0 を0.3とし、 T_1 に反比例すると仮定して0.125としました。この21層モデルの上層部は5層ごとに縮約することとし、21層モデルの19階、14階、9階に質量 M_e を集約し、その間の剛性は5層の直列剛性 K_e としました。降伏強度は5層の平均強度 Q_{ye} としました。

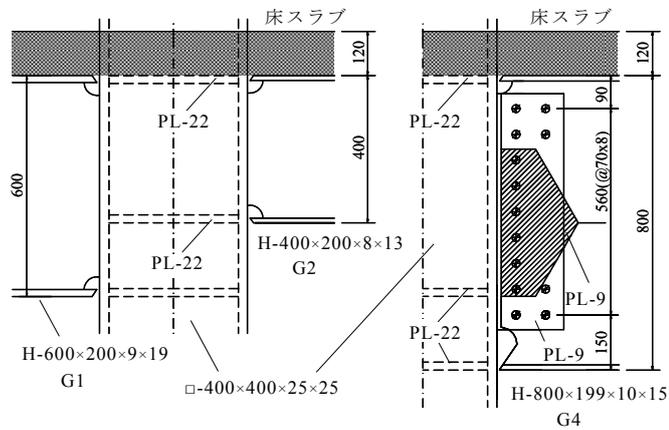
図 6 下層骨組部の柱梁接合部 (単位 mm)

縮約層の実験装置はコンクリート版と積層ゴムからなる実験装置によって表現しました。骨組実験システムの床伏図と軸組図を図5に示します。その重量分布と部材諸元を表1に示します。骨組部については、鋼材の材料として当時よく用いられたSM50Aに近いSM490Aを採用しました。骨組に対して21層モデルで採用した設計用ベースシヤ係数 $C_b=0.125$ に対する許容応力度設計を実施し、部材寸法等を選定しました。柱は溶接組立箱形断面とし、内ダイアフラムを付けた柱貫通形式の柱梁接合部を採用し、幅厚比を超高層建物で用いられる値としたうえで、長期の軸力比を中柱で0.2程度、隅柱で0.1程度としました。梁については、G1梁およびG4梁を初期の超高層建物に使用された断面¹⁰⁾としました。柱梁接合部の詳細図を図6に示します。G1梁には工場溶接接合部、G4梁には現場溶接接合部を適用しました。

(a) 桁行方向 中柱 A, B 通 (b) 梁間方向 1, 3 通り

4層目床レベルの工場溶接接合部と3層目床レベルおよび4層目床レベルの現場溶接接合部に作用する接合部モーメント ${}_jM$ と梁端回転角 ${}_b\theta$ の関係を図22に示します。接合部モーメントについては、柱と梁の弾性にとどまる断面における歪分布を軸応力分布に置換し、同断面の曲げモーメントを求め、これを外挿して評価しました。工場溶接接合部と現場溶接接合部のいずれも、 ${}_jM$ と梁端回転角 ${}_b\theta$ の関係は、梁下フランジ破断前の安定した履歴と、破断後の急激な耐力低下を表しています。加振終了後の観察では、いずれの場合もスカラップ底の亀裂を起点に梁下フランジが破断したと判断されました。現場溶接接合部の場合では、梁下フランジ側のスカラップがフランジの開先面に直接入り込む条件（図6(b)）のため、亀裂発生位置は、溶接金属と梁下フランジ母材の境界付近のボンド部となりました。

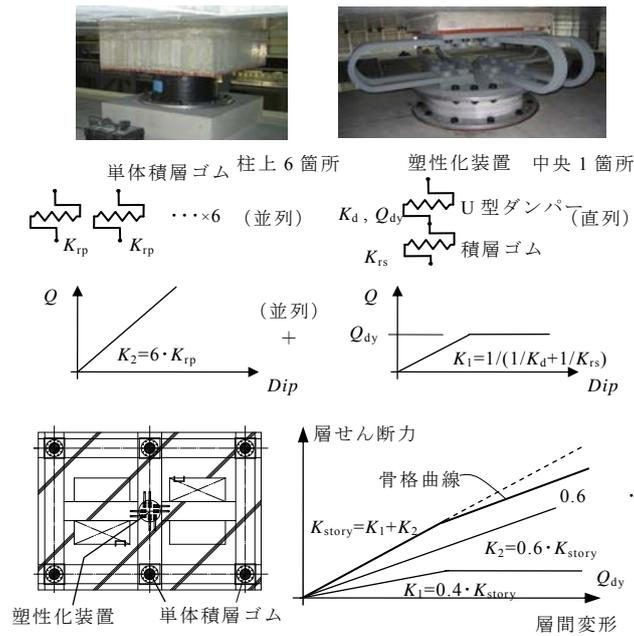
図 7 上層部分の設計

部材レベルの構造詳細は、各時代の技術水準等を反映しており、1980年以前に建てられた超高層建物には、現在の規定においてFDランクに分類される梁も使用され、柱梁接合部には、アールをとらないスカラップ、せん断のみを考えたウェブボルト接合等が用いられました。下層の骨組部分には、そうした初期の構造詳細を採用しました。上層部分の設計概要を図7に示します。柱位置に対応する単体積層ゴム6基に加えて、鋼製U型ダンパーと積

層ゴムを直列に結合した塑性化装置1基を組み込みました。ここでは下層骨組の床スラブによる強度上昇を踏まえ、その強度上昇率として1.2を上層部分の強度 Q_{ye} に反映しました。

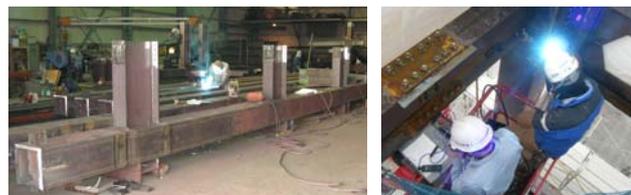
図 8 実験用骨組の製作状況

図8に実験用骨組の製作状況を示します。工場内において溶接されたブラケット付きの通し柱は、1層目中央で鉄筋コンクリート基礎に埋め込まれた固定柱脚と結合しました。ブラケットが取り付く桁行方向と直行の梁間方向の柱梁接合部を現場で溶接しました。その後、

(a) 工場での柱梁接合部溶接 (c) 屋外での現場溶接

全ての柱梁接合部に対してUT検査を施し、現在の規定において不合格になるような欠陥が存在しないことを確認しました。屋外においてコンクリート床スラブの打設までを終えた後に骨組を施設屋内に搬入し、鉄筋コンクリート基礎を振動台に緊結しました。さらに、積層ゴムと塑性化装置を介しつつコンクリート版を載せていき実験システムを完成しました。図9に振動台上の実験システムを示します。

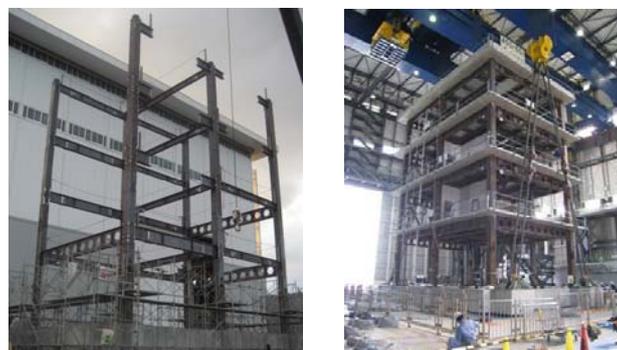
(b) 屋外での骨組製作 (d) 振動台への設置と組立

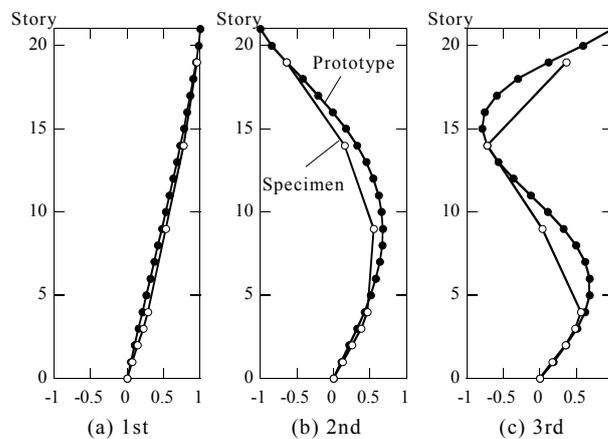
図 11 モード形状の再現性

実験前に実施したホワイトノイズ加振による応答評価について、伝達関数を図10に示します。また、実験システムのモード形状と21層モデルのモード形状を、縦軸を階数として

図11に示します。加振では、弾性域と見なせるほぼ最大の加振（骨組の層間変形角 0.004-0.005 rad）において得られた結果を採用しました。実験システムが実現した1次固有周期 T_1 は、桁行方向で 2.13 秒、梁間方向で2.24秒となり、平均的な高さ80 mの超高層建物の1次固有周期に相当しました。1次モードの減衰定数は、桁行方向で2.6%、梁間方向で2.7%となりました。モード形状（上層部分是对应する19階、14階、9階にプロット）について、実験システムと21層モデルのモード形状は、1次モードにおいて一致し、2次モード、3次モードについても良い対応を示しています。

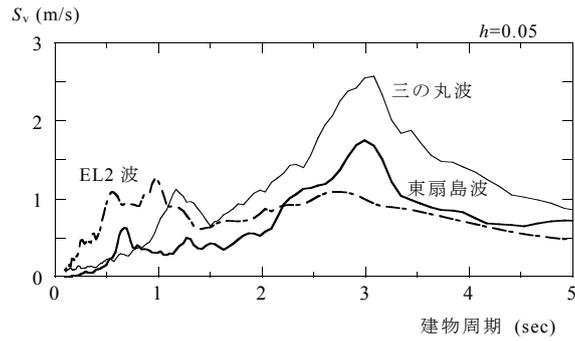
図 13 桁行方向への入力地震動の速度応答スペクト

それぞれの入力地震動の速度応答スペクトルを図13に示します。骨組実験システムに想

定した固有周期 2.4 秒におけるスペクトル値が大きい方向成分（EL2 波は NS 成分、東扇島波は NS 成分、三の丸波は EW 成分）を桁行方向と一致させました。本実験システムの 1 次固有周期付近でのスペクトル値は、東扇島波で EL2 波と同程度、三の丸波で EL2 波の 1.5 倍程度となりました。

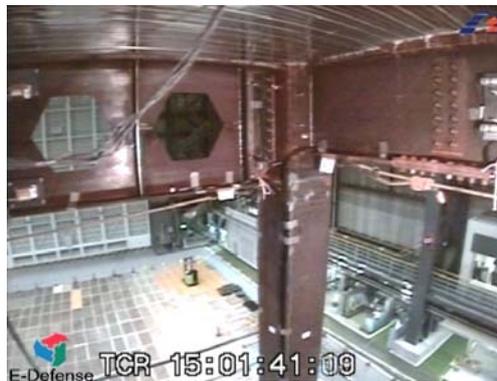
図 14 加振中の柱梁接合部

超高層建物の耐震設計では、レベル2地震動に対して最大層間変形角を0.01 radより小さく収めることが目標とされてきました。加振時における骨組の状況を図14に示します。梁の端部（根元）が降伏し、梁の端部に骨組の変形が集中しました。これは、梁よりも柱を強くするという、超高層建物の設計において意図される条件が反映された結果といえます。以降では、桁行方向について、実験システムの地震応答性状および骨組部の変形性状を見ていきます。図15に骨組部の2層目の層間変形角の時刻歴波形を示します。EL2波加振において、層間変形角の最大値は、設計で規定された0.01 radよりも約10%小さくなりました。

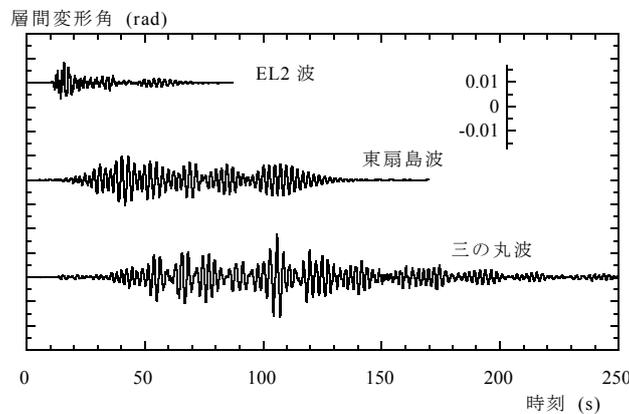
図 15 骨組の2階に生じた層間変形角の時刻歴波

東扇島波での最大値は0.01 rad程度となり、三の丸波での最大値はその1.7倍程度となりました。すなわち、骨組の最大層間変形角の相対関係は、先の速度応答スペクトル振幅の関係とほぼ同様といえます。一方、地震応答の継続時間と、それに伴う層間変形の繰り返し回数は大きく異なります。すなわち、長周期地震動を受ける超高層建物の骨組は、設計で考えられていた変形の数倍もの大変形を一気に受けるのではなく、設計で考えられていた値の1.5倍程度までの変形を何度も繰り返し受けます。それが、建物に入力されるエネルギーに反映されます。図16には、桁行方向における総入力エネルギーを示します。その値は、東扇島波ではEL2波の約4倍、三の丸波ではEL2波の約9倍に達しました。

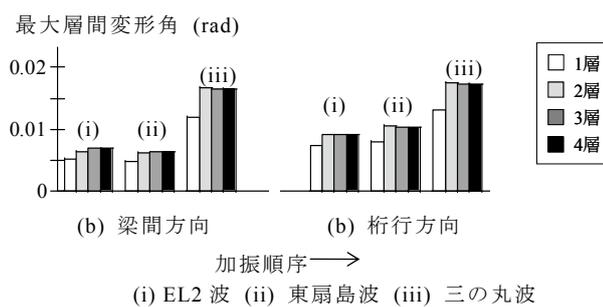
図 17 各加振に対する最大層間変形角

加振はEL2波、東扇島波、三の丸波の順で行われました。梁間方向、桁行方向の各層（1～4層目）に生じた最大層間変形角を図17に示します。実験において、東扇島波加振までに、骨組部に構造上の顕著な損傷は見られませんでした。しかし三の丸波加振においては、現場溶接接合した梁間方向の柱梁接合部のうち4箇所にも梁下フランジ破断が生じました。工場溶接接合した桁行方向の柱梁接合部については、このとき破断は見られず、その後は、桁行方向に対する一方向加振に切り替えて実験を続行し、三の丸波加振の3回目において、工場接合部の梁下フランジのうち2ヶ所に破断が生じました。

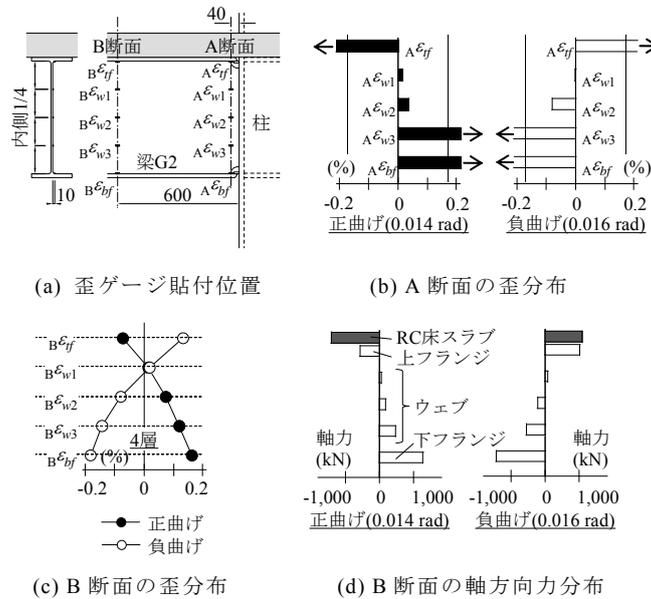
図 20 工場溶接接合部の梁端における歪分布および軸方向力分布

梁端曲げモーメントについて、床スラブが圧縮力を受ける側を正曲げ、引張力を受ける側を負曲げと呼びます。図20 (a)に、工場溶接接合部の梁端に貼付した歪ゲージの位置を示します。接合部近傍のA断面の歪分布を図20 (b)に示します。正曲げ側と負曲げ側において梁上フランジと梁下フランジが降伏しています。同断面位置の梁ウェブの歪 (ϵ_{w1} 、 ϵ_{w2} 、 ϵ_{w3} : 1位置、2位置、3位置) を見ると、梁下フランジに近い3位置の梁ウェブのみ、正曲げ時、負曲げ時に関わらず降伏しています。弾性にとどまったB断面の歪分布を図20 (c)に示します。分布はほぼ直線となっており、歪みが0となる中立軸高さは中心より上 (1位置付近) に位置しています。ここで、B断面の各位置の歪から応力分布を仮定して床スラブの負

担軸力を求め、その結果を図20 (d)に示します。正曲げ時のスラブ軸力は、梁下フランジの軸力（降伏軸力の90 %程度）と同程度、負曲げ時のスラブ軸力は、その70 %程度に達しています。床スラブが負担する軸力は梁フランジの降伏強度に相当する大きさであり、この影響により、正曲げ、負曲げ時のいずれにおいても梁断面の中立軸高さが上昇しました。

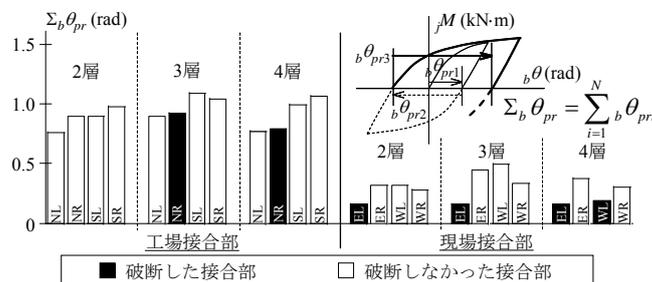
図 23 累積塑性回転角に基づく変形性能評価

本研究では、柱梁接合部の梁端における塑性変形能力の指標として、接合部梁端モーメントと梁端回転角の関係から求まる累積塑性回転角 $\Sigma_b\theta_{pr}$ を用います。この指標では、接合部モーメントが0の時に残留する梁端塑性回転角を累積することにより、多数回の繰り返し変形に対する限界性能を合理的に評価できると考えました。全ての加振において経験した塑性回転角の累積値を図23に示します。検証対象とした柱梁接合部のうち、実験において破断が確認された現場溶接接合部の4箇所、工場溶接接合部の2箇所は、それまでの値を黒の棒グラフで示しています。一方、破断しなかったものについては、白の棒グラフで示しており、それ以上の能力を有していたことを意味します。破断した接合部について累

積塑性回転角 $\Sigma_b\theta_{pr}$ の平均値を比較すると、工場溶接接合部の値は、現場溶接接合部の値の約5倍となりました。

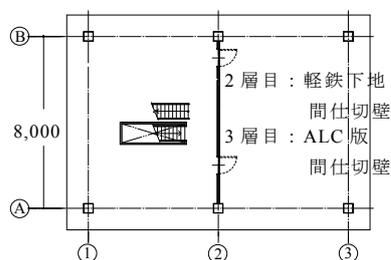
図24 間仕切壁の配置と最大層間変形角

非構造部材の損傷は、建物の機能を低下させ経済的な損失をもたらします。また、ドアの開閉が不能となれば、建物の避難性にも大きく影響します。平成19年度の実験では、骨組部に組み込んだドア付きの間仕切壁について、層間変形角と損傷度の関係を検証しました。図24に骨組部の平面図と間仕切壁の配置を示します。梁間方向の②通りに約7600mmの幅でドアを2箇所組み込む間仕切壁を配しました。各加振によって、その方向に与えられた最大層間変形角を合わせて示しています。骨組部には、軽鉄下地間仕切壁とALC版間仕切壁を組み込みましたが、実験においてALC版間仕切壁の損傷は軽微であったため、ここでは、内壁として一般的な軽鉄下地間仕切壁の損傷状況について述べます。

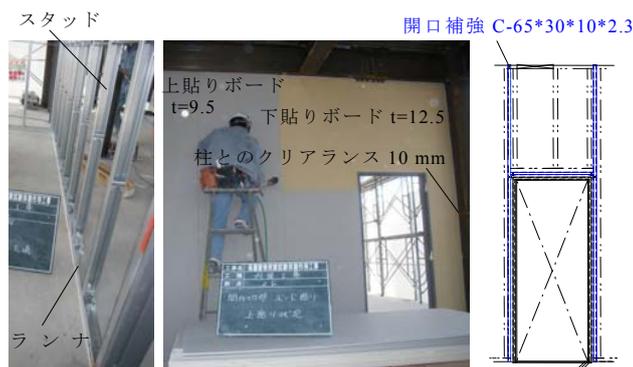
図 25 軽鉄下地間仕切壁の設置状況

図25に、軽鉄下地間仕切壁の取り付け方を示します。軽鉄下地は、H型鋼梁にビスで固定された上部ランナーと、床スラブにコンクリートピンで固定された下部ランナーの間に、縦材スタッドが等間隔ではめ込まれ、これが骨格となります。その軽鉄下地の両面に石膏ボードが2重に貼り付けられました。ドアフレーム基部は床スラブに埋め込まれ、固定されました。また、周りの開口補強縦材は、下部とともに上部もランナーにビス留めされました。

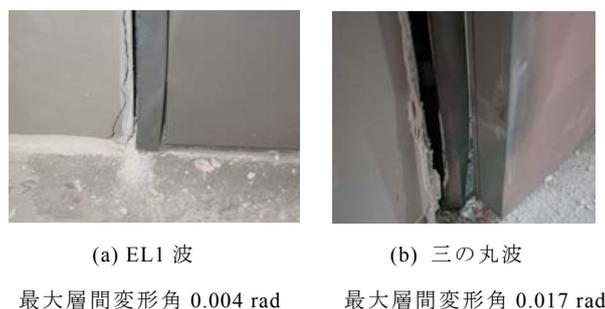
図 26 軽鉄下地間仕切壁の損傷

実験における損傷状況を図26に示します。先に実施した最大速度を0.25 m/sとしたエルセントロ波(EL1波)による加振も対象とします。このとき、最大層間変形角は0.004 rad (最大層間変位は約15 mm)でしたが、軽鉄下地間仕切壁には、壁上隅角部において圧縮系の損傷が生じました。また、ドアフレーム基部周りの床スラブにひび割れが生じました。層間変位によって壁が柱に押され(柱と壁のクリアランスは10 mm)、壁の斜め方向に伝わ

る圧縮力によってドアフレーム下部に力が集中したと考えられます。その結果、ドアフレームが変形してドアと接触し、たてつけが悪くなりました。

三の丸波において最大層間変形角が 0.017 rad（最大層間変位は約 60 mm）に達すると、上隅角部のボードが脱落し、ボードが浮き上がる範囲が壁の内側へ広がりました。また、ドアフレームは大きく変形し、ドアは開閉不能となる障害が生じました。ドアは面外座屈しました。これらのことから、建物内部に多用される軽鉄下地間仕切壁については、設計で想定している程度の変形を受け場合でも、特にドア周りの損傷が進行し、ドアの開閉に支障が生じること、また、最大層間変形角が設計で想定する値の 1.5 倍、すなわち 0.015 rad 程度に達するとドアフレームの変形によってドアが強く拘束され、ドアの開閉が不能になる問題が示されました。

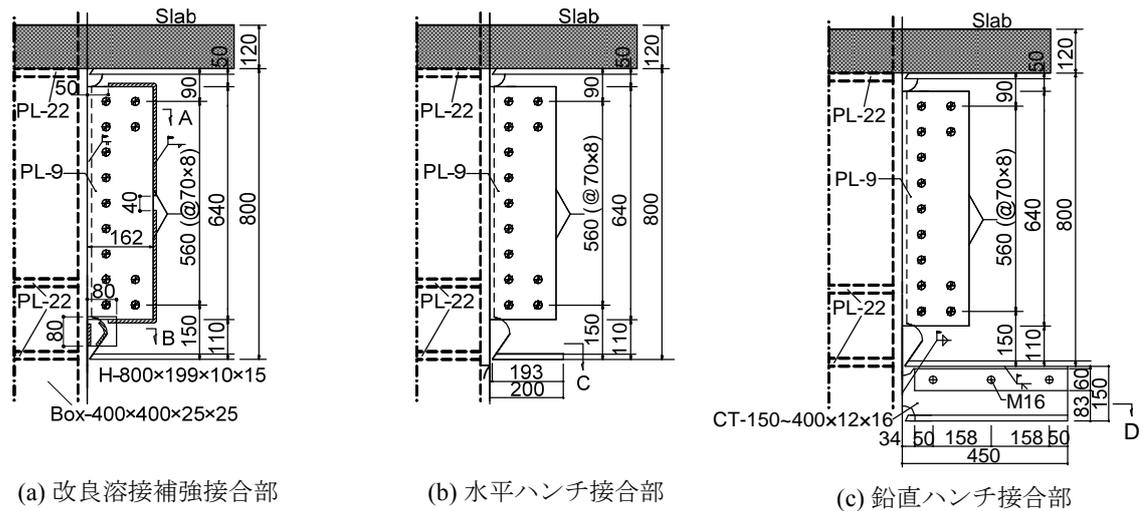
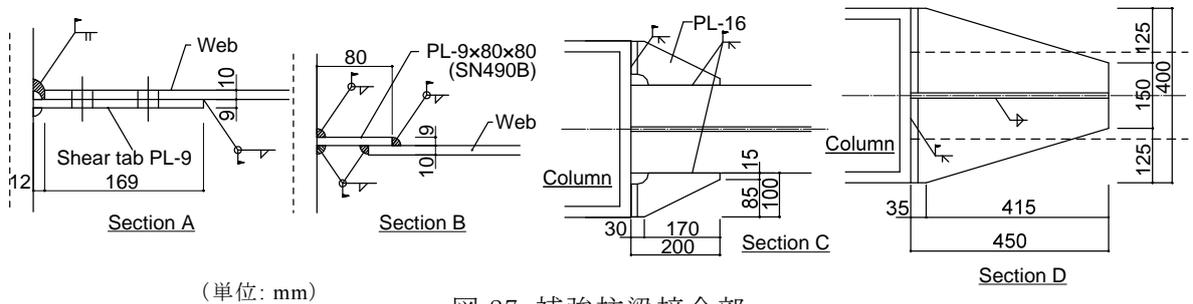
図 27 補強柱梁接合部

図 27(a)～図 27(c)に本実験で用いた 3 種類の補強接合部を示します。骨組部の 24 箇所の補強対象柱梁接合部のうち、ウェブ溶接補強接合部を 4 箇所に、水平ハンチ補強接合部を 12 箇所に、鉛直ハンチ補強接合部を 8 箇所に採用しました。

図 27 (a)に示すウェブ溶接補強接合部では、梁ウェブ接合部の応力負担を増加させ、梁フランジ接合部への歪集中を緩和することを意図しました。シヤーププレート周りを溶接補強し、さらに梁ウェブと柱表面を溶接しました (Section A)。また、梁下フランジ側のスカラップをふさぐように付加的なプレートを隅肉溶接により梁ウェブ表面に取り付けています (Section B)。この補強方法の場合、大きな鋼材を新たに持ち込む必要はありません。

図 27(b)に示す水平ハンチにより補強した柱梁接合部では、梁下フランジに直接、水平ハンチを取り付けることで、梁下フランジの断面積を増加させ、梁下フランジへの歪集中を緩和することを意図しました。水平ハンチは、できるだけ拡げることとし、柱表面位置でのハンチの幅は、柱幅 (400mm) と等しくする拡幅 100 mm としました。ハンチには既存の梁下フランジの溶接線と交差しないための半径 25 mm のスカラップを設ける必要があったため、その分を差し引いた 75 mm がハンチの有効幅となりました。ハンチ厚は、梁下フランジと同じく 19 mm としました。そして、ハンチの有効幅に基づいて求まるハンチと柱表面の接合部の引張強度が、ハンチと梁下フランジの溶接接合部のせん断応力によって梁下フランジに伝達されるという条件から、ハンチの長さ (200mm) を決定しました。

図 27 (c)に示す鉛直ハンチにより補強した柱梁接合部を示します。鉛直ハンチによる補強は、梁下フランジよりも下で作業することができます。また、既存の余盛りやエンドタ

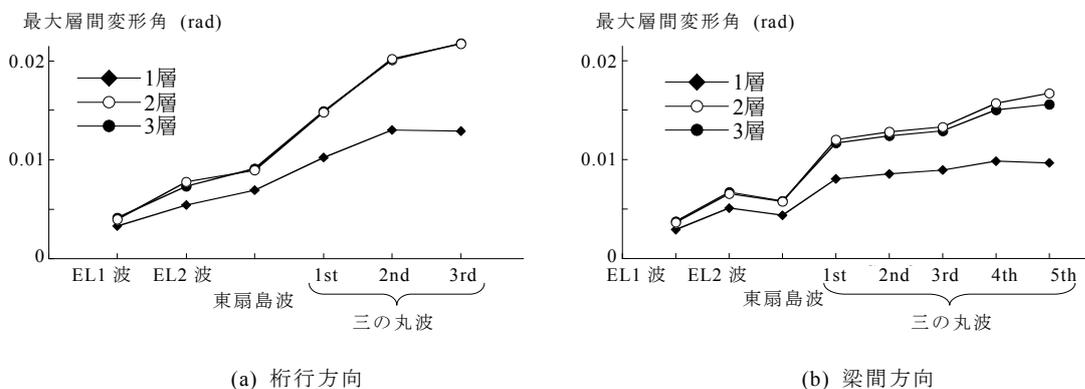
図28 実験における最大層間変形角

レベル1（最大速度を0.25 m/s）、レベル2（最大速度を0.5 m/s）のエルセントロ波（以下、それぞれEL1、EL2）、東扇島波、5回の三の丸波加振より得られた骨組実験システム1～3層目の最大層間変形角を図28に示します。桁行方向、梁間方向のいずれにおいても、加振レベルの増加とともに最大層間変形角応答が徐々に大きくなる傾向にあります。EL1波、EL2波に対する最大層間変形角は、それぞれ設計限界値0.005 rad、0.01 radよりも小さくなりました。1回目の三の丸波加振に対する最大層間変形角は、桁行方向で0.015 rad程度、梁間方向で0.013 rad程度となり、柱梁接合部に亀裂等の損傷は見られませんでした。桁行方向の柱梁接合部については、3回目の三の丸波加振で3箇所破断が生じ、最大層間変形角は0.022 radに達しました。その後、梁間方向に対してさらに2回の三の丸波加振を行い、5回目の三の丸波加振において柱梁接合部のうち3箇所が破断し、最大層間変形角は0.017 radに達しました。19年年度の実験では、1回目の三の丸波加振において、補強を施していない現場接合形式の柱梁接合部（以降、無補強接合部）のうち3箇所

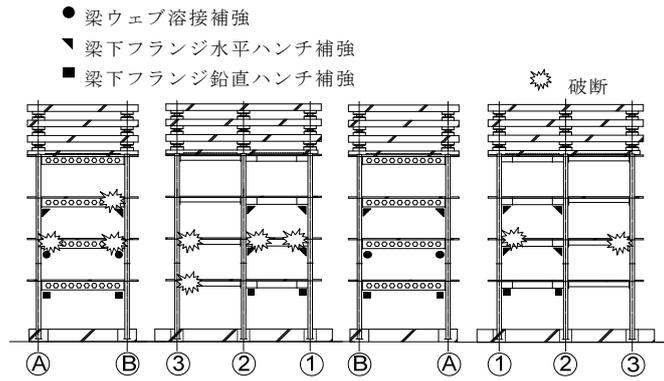
図 29 骨組における梁端の破断状況

所が破断しました。図 29 は骨組実験システムの立面図で、図中には全加振終了時において破断していた柱梁接合部の場所を示しています。その結果、全部で 4 箇所配された溶接補強接合部では 2 箇所が破断し、全部で 12 箇所あった水平ハンチ補強接合部では 4 箇所が破断しました。全部で 8 箇所あった鉛直ハンチ補強接合部では破断は生じませんでした。

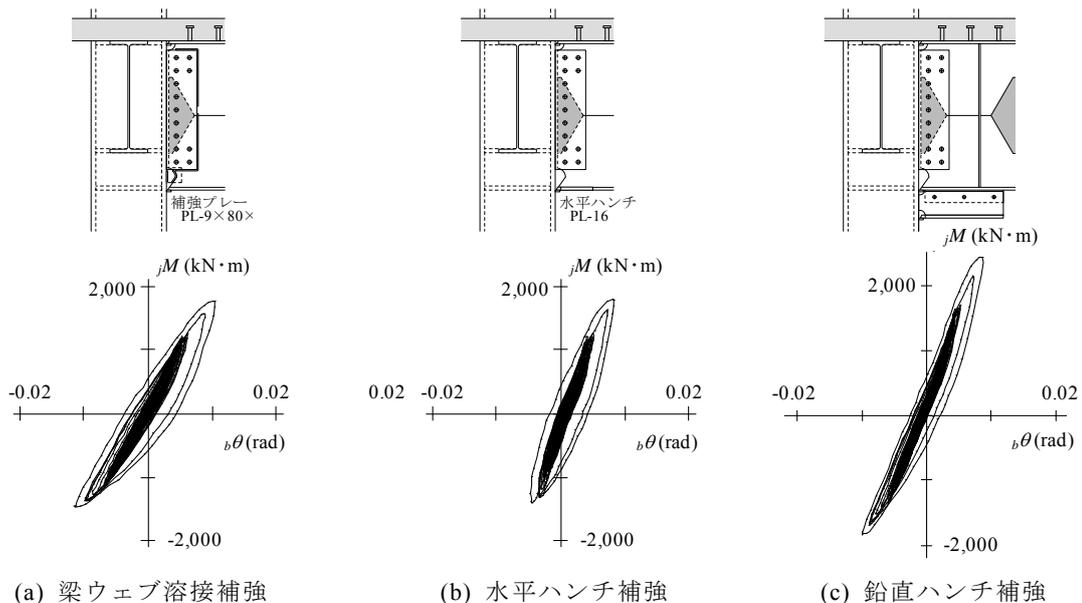
図 30 補強柱梁接合部の梁端履歴（4 回目の三の丸波加振）

図 30 は、(a) ウェブ溶接補強接合部、(b) 水平ハンチ補強接合部、(c) 鉛直ハンチ補強接合部の梁端履歴を示しています。縦軸には、梁端に作用した曲げモーメント（接合部モーメント） jM を、横軸には梁端回転角 $b\theta$ をとっています。いずれの接合部も紡錘形の履歴形状を示し、回転角が繰り返されることで塑性変形が蓄積しています。縦軸の接合部耐力については、(c) 鉛直ハンチ補強接合部において、(a) ウェブ溶接補強接合部、(b) 水平ハンチ補強接合部の値よりも大きくなっています。これは、接合部が弾性に留まり、降伏ヒンジ部分が、ハンチの先端に移動したため、他の補強では、接合部を弾性に留めるほどの補強量には至っていません。図 31 には、(a) ウェブ溶接補強接合部、および (b) 水平ハン

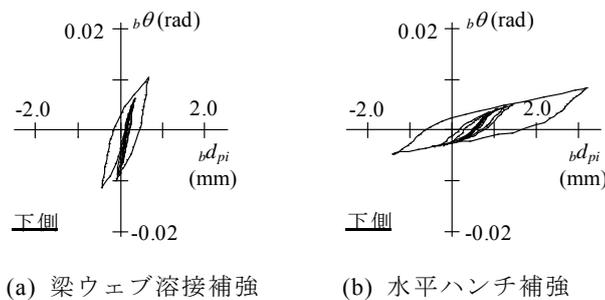
図 31 シャーププレートのすべり性状 (4 回目の三の丸波加振)

チ補強接合部の梁端ウェブとシャーププレートとのボルト接合部におけるすべり性状を示します。ここでは、シャーププレートの下位置におけるすべりを対象とし、梁端回転角の関係を示しています。ウェブ溶接補強の場合は、ウェブが直接、柱の表面に溶接されているため、すべりは小さく抑えられています。これにより、ウェブの応力伝達が向上しフランジへの応力負担が軽減されることとなります。一方、水平ハンチ補強の場合は、ウェブのすべりは無補強の場合と同様で、ウェブの応力伝達が小さい分、拡幅したフランジによって梁端接合部のフランジ応力を抑える必要があります。

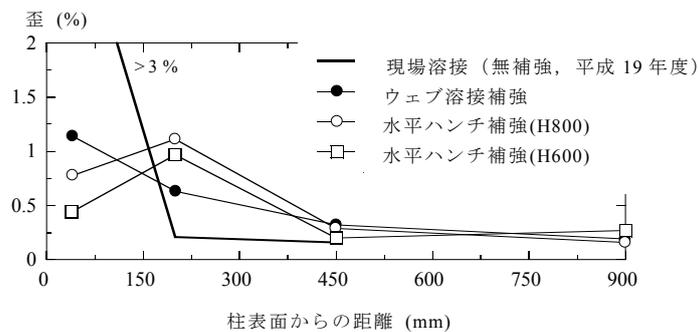
図 32 梁下フランジの材軸方向に対する歪分布

こうした観点から、梁下フランジの歪分布を図 32 に示して比較します。縦軸には接合部が正曲げを受けるときの梁下フランジの歪 ε_y 、横軸には柱表面からの距離をとっています。ウェブ溶接補強、梁下水平ハンチ補強接合部の結果とあわせて、平成 19 年度実験での無補強の現場溶接接合部の結果を示します。梁せいが 600 mm (H600) と 800 mm (H800) の場合があり、その両方の結果を示しています。いずれの接合部も、層間変形角が 0.015~0.02 rad に至った時点での結果であり、図中の ε_y は降伏歪を示しています。無補強接合部では、梁下フランジの柱表面から 40 mm 離れた接合部近傍での歪が 3.0 % を超えており、柱表面か

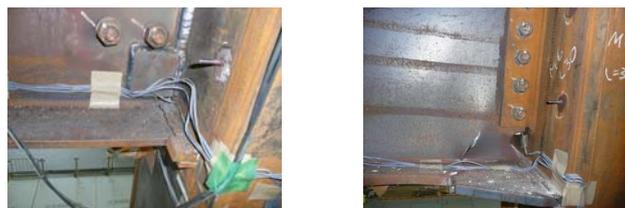
図 33 補強柱梁接合部の最終損傷状況

梁ウェブ溶接補強接合部と水平ハンチ補強接合部について、下フランジの破断状況を図 33 に示します。梁ウェブ溶接補強接合部では、最終的に梁下フランジがフランジ溶接境界部において破断しました。水平ハンチ補強接合部では梁下フランジハンチ先端部において梁下フランジ母材が破断しました。なお、鉛直ハンチ接合部では、ハンチ先端において梁下フランジに局部座屈が生じましたが、最後まで亀裂等の損傷は生じませんでした。

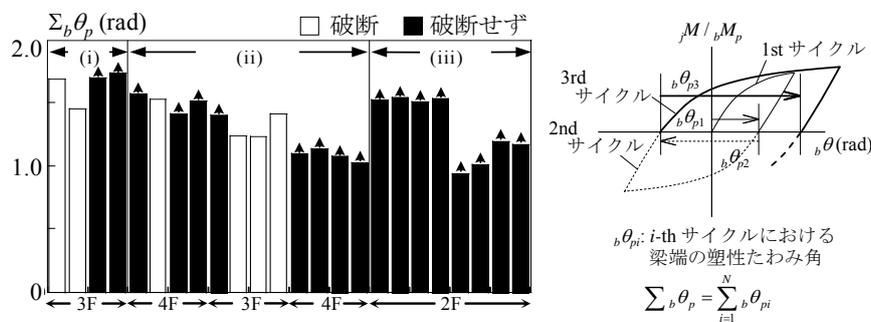
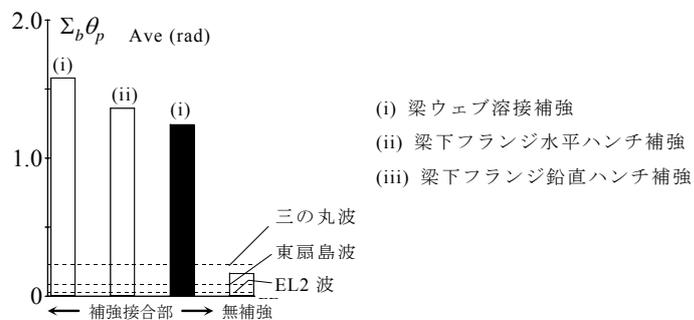
図 34(a) 補強した梁端における累積塑性回転角, (b) 補強による変形能力の向上

図 34(a) に補強接合部の梁端塑性回転角 $\Sigma_b \theta_p$ を示します。梁端の降伏が確認された、EL2 波加振から実験終了時（各方向でいずれかの梁端が破断した三の丸波加振時）までの累積値で評価しています。実験終了時まで破断しなかった接合部は、区別するために黒塗りで示しています。破断が生じたウェブ溶接補強（図中(i)）および下フランジ水平ハンチ接合部（図中(ii)）の $\Sigma_b \theta_p$ の平均値は、それぞれ 1.58、1.36 rad となりました。

これらの破断した接合部の $\Sigma_b \theta_p$ の平均値と、同様に平成 19 年度実験で破断した現場溶接接合部の $\Sigma_b \theta_p$ の平均値を併せて図 34(b) に示します。なお、鉛直ハンチ接合部（図中(iii)）

については、破断が生じなかったため、図 31 における 8 つ値の平均値とし、他の接合部と区別するため黒塗りで示しています。図中の点線は、EL2 波、東扇島波、三の丸波に対する梁端塑性たわみ角の要求値です。ここでの要求値は、各加振において最大層間変形角が最も大きかった 3 層目に位置する梁 (4 階床レベルの梁) の累積塑性回転角としています。

無補強の現場溶接接合部では、1 回目の三の丸波加振時に破断が生じ、これら破断した接合部における $\Sigma_b\theta_p$ の平均値は 0.16 rad 程度でした。この値は、設計地震動である EL2 波に対する要求値を上回っています。しかし、三の丸波に対する要求値を下回っています。一方、ウェブ溶接もしくは下フランジ水平ハンチによって補強された接合部の $\Sigma_b\theta_p$ の平均値は、無補強接合部の累積たわみ角よりも 8 倍程度大きく、また、三の丸波に対する要求値を大きく上回り、その 6 倍程度となりました。

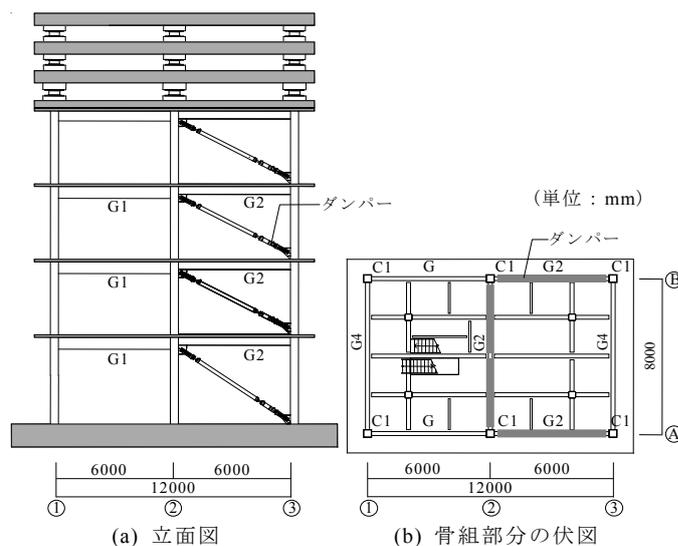
図 35 ダンパーの配置状況

実験システムの軸組図および伏図を図 35 に示します。本実験では、下層の鋼構造骨組内にブレース型ダンパーを配置しました。ダンパーの種類としては鋼製ダンパー (座屈拘束型) およびオイルダンパーを採用し、まず、鋼製ダンパーを配置した場合の実験を実施し、その後、オイルダンパーに交換してオイルダンパーを配置した場合の実験を実施しました。ダンパーの取り付け状況および計測条件を図 36、図 37 に示します。本研究では既存超高層建物に対する耐震改修を視野に入れているため、既存の床スラブコンクリートのはつり工事を行わない簡易な方法でダンパーを設置する方法を採用しました。ガセットプレートは、ダンパーの上限と考えられる強度に対して十分な耐力となるように設計しました。鋼材ダンパーのダンパー量については、実際の建物における配置条件を念頭に現実的であることを確かめたうえで¹³⁾、等価な減衰が最も高くなると評価される値を採用しました。その結果、下層骨組の 2 層目と 3 層目において、骨組の水平剛性に対するダンパーの水平剛性の比は 2.3 倍、全体の水平耐力 (= 骨組+ダンパー) に対するダンパーの水平耐

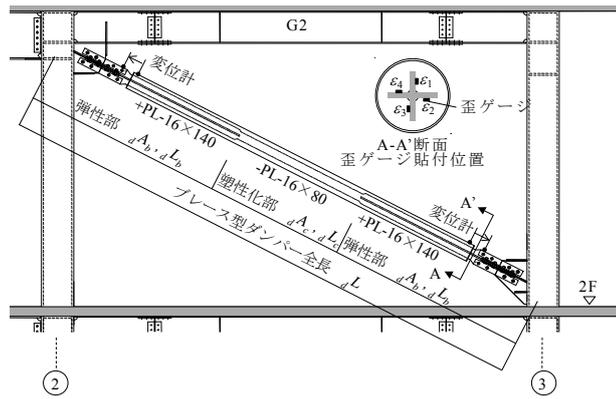
図 36 鋼製ダンパーの取り付け状況および計測条件

力の比は 26 % となりました。一般にダンパー長さ dL に対する塑性化部長さ dL_c の比 $d\lambda_L$ を小さい値にするとダンパーの剛性が増加し骨組の負担せん断力が低減される傾向にありますが、ダンパーの塑性化部における歪が大きくなります。本実験ではなるべく $d\lambda_L$ を小さくすることとし、設計において下限値に相当する 0.25 を採用しました。歪ゲージによってダンパーの荷重を、変位計によってダンパーの変位を計測しました。

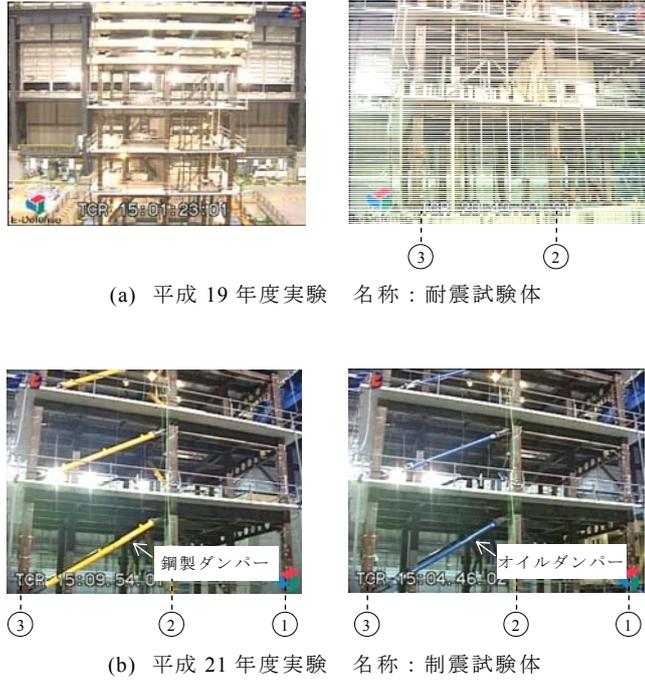
図 38 加振状況と実験名称

加振状況と実験名称を図 38 に示します。以降では、平成 19 年度に実施したダンパーの無い条件を耐震試験体と呼びます。ダンパーを組み込んだ本実験条件を制振試験体と呼びます。本実験でも平成 19 年度実験と同じ入力波を用いましたが、ここでは、最もエネルギー入力の大きい三の丸波加振におけるダンパーの制振効果を考察します。

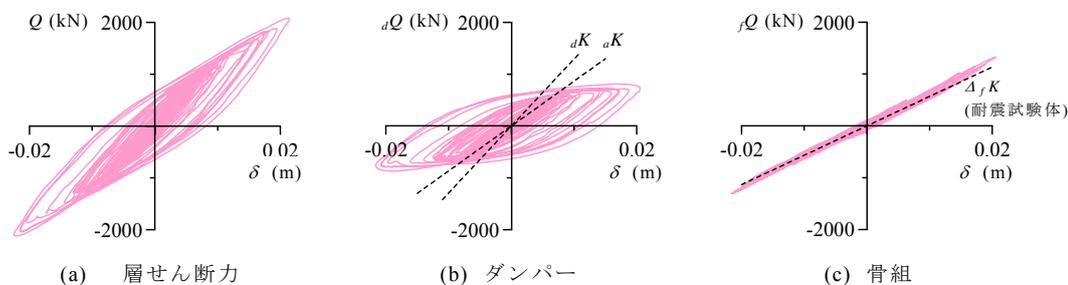
図 41 鋼製ダンパーの水平力が骨組全体の水平力に与える影響（三の丸波加振）

床の応答加速度から慣性力を求めて骨組部分の層せん断力を求め、上記のダンパー荷重の水平方向成分を差し引くと、ダンパー以外の骨組に働く水平荷重が分かります。図 41 および図 42 には、鋼製ダンパー設置時の制振試験体と、オイルダンパー設置時の制振試験体について、各荷重と層間変形の関係を示します。縦軸は左から、(a) 層せん断力 Q 、(b) ダンパー荷重の水平方向成分 ${}_dQ$ 、(c) 骨組のせん断力 ${}_fQ$ になります。(c) には、耐震試験体の実験結果から求めた剛性を合わせて示していますが、制振試験体の骨組の履歴とほぼ一致しています。なお、本実験では、周辺骨組の変形によって、最大層間変形に対するダンパーの最大変形（水平方向成分）の実効変形比が約 0.75 となったため、その影響を考慮しました。図 41 (b) の鋼製ダンパーの関係に示す剛性 ${}_dK$ はダンパーそのものの値、剛性 ${}_aK$ は実効変形比を考慮した値で、実験結果は ${}_aK$ と対応しています。これらの図から、い

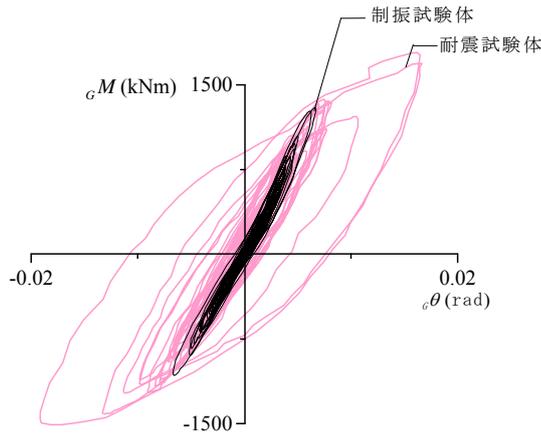
図 43 梁端モーメントと回転角（三の丸波加振）

耐震試験体では、骨組部分における塑性変形が梁の端部に集中し、梁端の柱梁接合部の破断を引き起こしました。図 43 には、耐震試験体と制振試験体（オイルダンパー設置時）における梁端の曲げモーメント gM —回転角 $g\theta$ 履歴を示します。耐震試験体の場合は、紡錘形の履歴を描き大きな塑性変形が生じているのに対して、制振試験体の場合は、概ね弾性の履歴を示しています。すなわち、ダンパーを設置することで、骨組部分の塑性変形が大きく軽減されることが示されました。

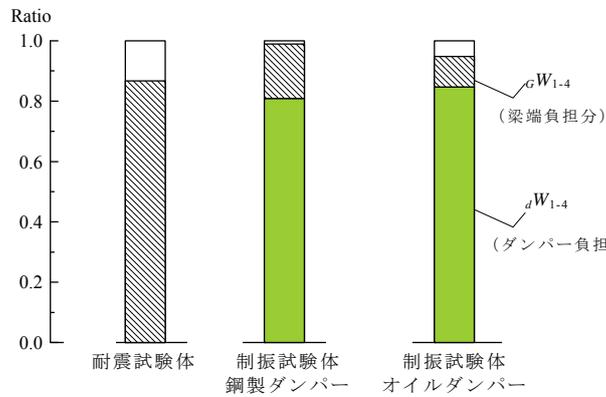
図 44 下層骨組内部でのエネルギー分担率（三の丸波加振）

こうした、梁の端部の曲げモーメント—回転角履歴、ダンパーの荷重—変位履歴から、それぞれ履歴吸収エネルギーを計算し、層せん断力と層間変形角履歴から得られる履歴吸収エネルギーに対する割合を求めたものが、図 44 です。耐震試験体では、骨組全体のエネルギー吸収のうち、約 90% が梁の端部によるものであるのに対し、制振試験体では、骨組部全体のエネルギー吸収のうち、80% 以上をダンパーで吸収しており、梁の端部における負担を 1/5 以下に低減できています。すなわち、ダンパーによる耐震改修によって骨組の損傷が大幅に軽減できることが実証されました。

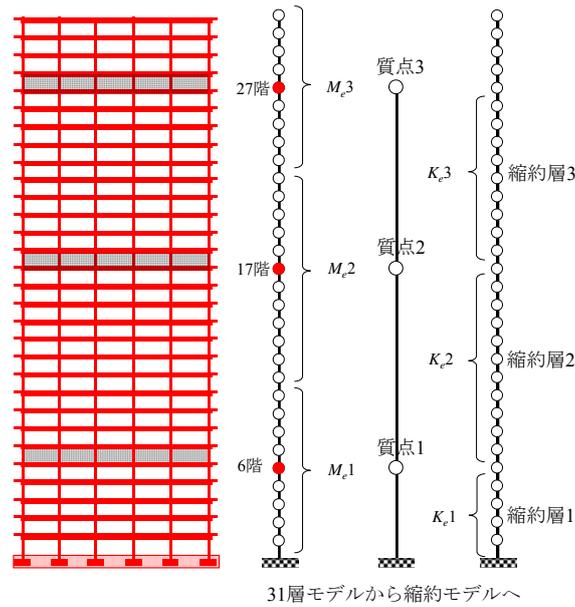
図 45 試験体の概要

超高層建物を模擬する実験では高さ 100~120m 級の建物を想定し、1 次固有周期で約 3~4 秒を目標として実験システムを設計しました。設計は平成 19 年度および平成 21 年度の実験で用いた縮約モデルの考え方を応用しました。その基となった設計用数値モデルの概要を図 45 に示します。31 層モデルを 3 質点の縮約モデルで置き換え、質点 1 で下層階の揺れを、質点 3 で上層階の揺れを再現します。高さ方向の剛性分布は A_i 分布に基づいて設定し、積層ゴムを組み合わせて剛性を近似しました。室内実験システムの立面図を図 46 に示します。縮約層 1 は震動台上に積層ゴムを設置して作成し、質点 1 となる鋼構造架構を載せます。質点 1 には 6 階相当の揺れが生じます。質点 2 の上に積層ゴムを 2 段重ねて縮約層 2 を作成し、縮約層 2 の上にコンクリートで重量のみをモデル化した質点 2 を作成します。質点 2 の上に積層ゴムを 2 段重ねて縮約層 3 を設け、質点 3 の鋼構造架構には 27~28 階相当の揺れが生じます。また、縮約層 1 および縮約層 2 には高層建物の履歴減衰を模擬するために塑性化装置 (鋼材ダンパー+積層ゴム) を組み込みました。図 47 に縮約層 2 の詳細を示します。

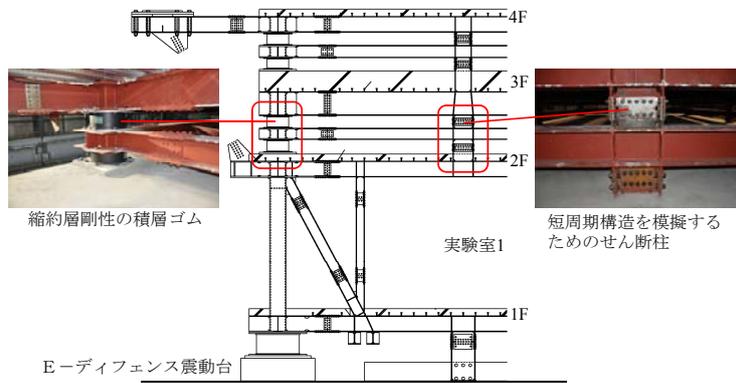
図48 縮約層部分の詳細

超高層建物モデルの上部の質点3（実験室2および3）では片振幅で100cm程度の変形が可能です。ただし、室内実験システム製作の制約から実験室1と実験室2の骨組は実際の超高層建物の骨組よりも剛に構成されているため、超高層建物が100cm変形した場合に骨組に発生する変形（層間変形角）は再現していません。同一の室内実験システムで低層建物の振動特性をモデル化する際には、縮約層部分の鉄骨梁をスプライスプレートで固定し、積層ゴムの縮約層剛性を無効にします。図48にその詳細を示します。

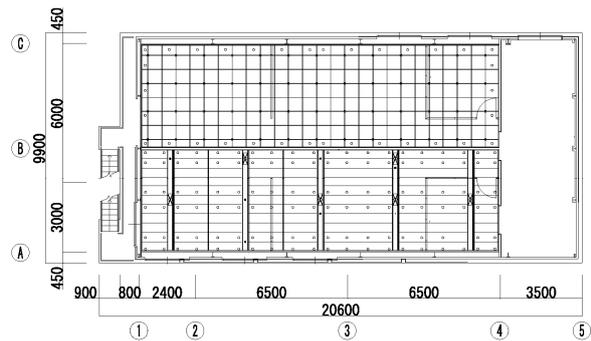
(b) 実験室2の天井伏図と間仕切り壁の位置

採用しました。システム天井の地震時の被害は、壁・柱際での天井の破損や落下、間仕切り壁、天井カセット式空調機などの周辺での天井の破損や落下の発生が多いことが報告されています¹⁴⁾。そこで間仕切り壁や空調機などが天井の被害に及ぼす影響に着目してモデル化を行いました。図 49(b) に天井伏図と間仕切り壁の位置、図 49(c) に空調設備とスプリンクラーの平面位置を示します。システム天井にはラインタイプとグリッドタイプを用いました。また実験室 1 と実験室 2 では、建物の上層階と下層階の揺れの違いによる室内被害の違いを明らかにするために、オフィス家具の設置のレイアウトはほぼ同一のものとししました。図 49(d) に実験室 2 の室内のレイアウトを示します。書棚の転倒防止対策効果を検討するために、対策を施したものと施さないものとを組み込みました。また実験室 2 では、コピー機のキャスターに対して建物の揺れによる転がり防止対策を施しました。

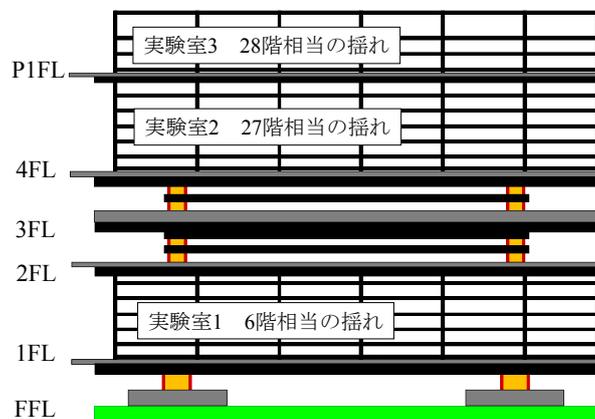
図 53 超高層建物実験で再現される揺れ

超高層建物実験では 30 階相当の建物の揺れを再現しました。図 53 に示すように、実験室 1 では 30 階建ての 6 階相当の、実験室 2 では 27 階相当の、実験室 3 では 28 階相当の揺れになります。表 3 に構造体の床応答加速度から求めた実験システムの固有周期を示します。

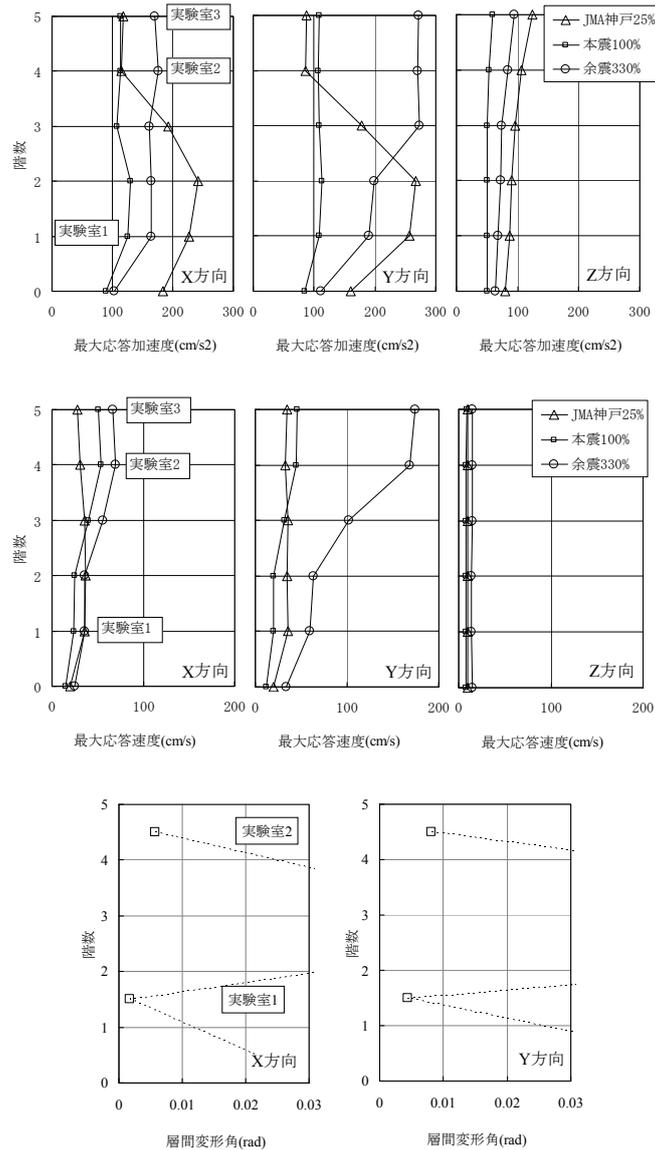
図 54 最大応答値分布(超高層)

図 54 に超高層建物実験での最大応答値分布から、加速度、速度、層間変形角を示します。加速度・速度は JMA 神戸 25%、西新宿本震観測記録 100%、西新宿余震観測記録 330% を入力した結果を、層間変形角は西新宿余震観測記録 330% の結果を示します。加速度は JMA 神戸 25% 入力では、実験室 2 と実験室 3 では実験室 1 よりも減衰して伝達しています。一方、西新宿余震観測記録 330% 入力では、特に建物の長辺方向 (Y 方向) で上層階に向けて増幅して伝わっています。実験室で観測された加速度から計測震度を計算した結果を表 4 に示します。地震のタイプによる超高層建物の揺れの違いが実験において表現されました。

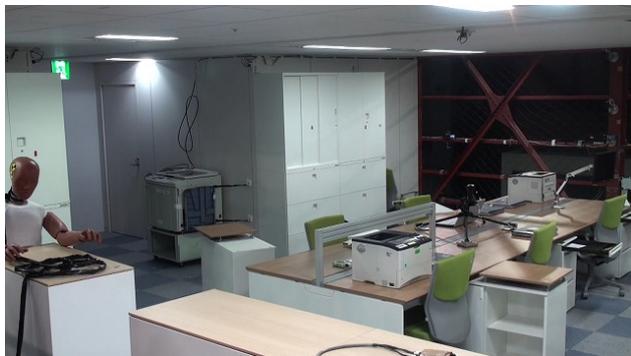
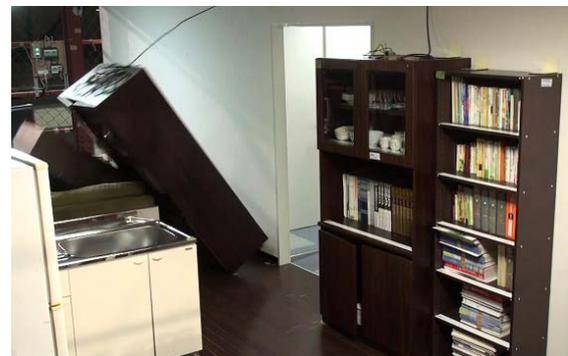
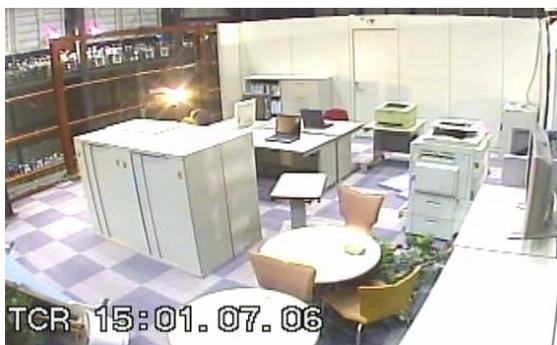
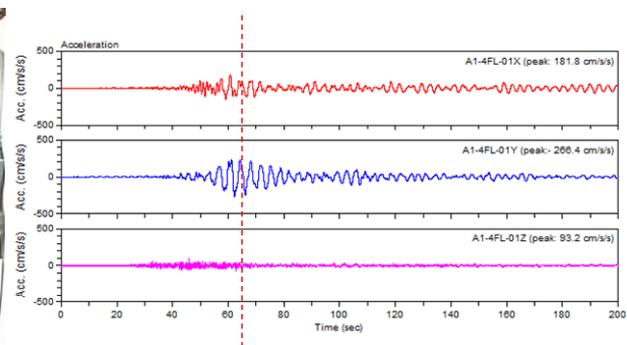
図 58 は西新宿余震観測記録 330%を入力した場合の、応答 65 秒時の実験室 2 および実験室 3 の室内状況のビデオ映像の切り出し画像です。(a) (c) のオフィス部分のキャスター付きの椅子、袖机、コピー機などは大きく移動しましたが、書棚などの転倒は発生しませんでした。(a) のオフィス部分のコピー機には間仕切り壁にバンド固定する移動防止対策を施したところ、十分に移動防止効果が発揮されました。(b) の集合住宅部分では、転倒防止対策を施していない書棚は一斉に倒れました。一方、壁に L 字型の金具で固定した書棚は転倒防止効果が発揮されました。図 55 の転倒可能性と比較すると、書棚の転倒可能性は実験室 2 では倒れる可能性が高く、図 55 と整合的な結果でした。

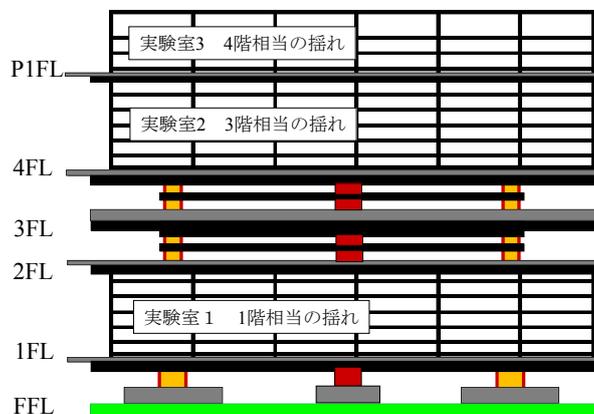
図59 超高層建物実験で再現される揺れ

低層建物実験では4階相当の建物の揺れを再現しました。図59に示すように、実験室1では4階建ての1階相当の、実験室2では3階相当の、実験室3では4階相当の揺れになります。表5に構造体の床応答加速度から求めた実験システムの固有周期を示します。

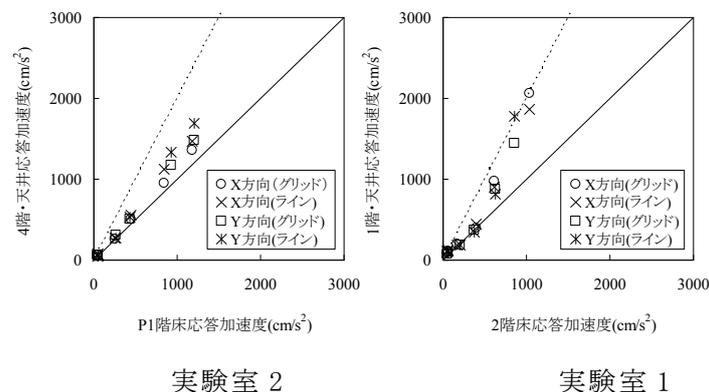
図 62 天井面と躯体の最大応答加速度(低層)

実験室 1・2 の天井面とも、躯体の床応答加速度に対する倍率でみると、システム天井のタイプの違いによる差は小さく、 $500(\text{cm/s}^2)$ を超える床応答加速度に対しては、応答倍率が 1.5~2.0 倍程度となっていました。また、実験後の観察によると実験室 1 および 2 ともに、ライン天井部分の点検口周辺の天井ボードの落下が発生しました。グリッド天井ではほとんど天井ボードの落下はありませんでしたが、上下方向に天井ボードが跳ね上がった影響による落下が数枚発生しました。

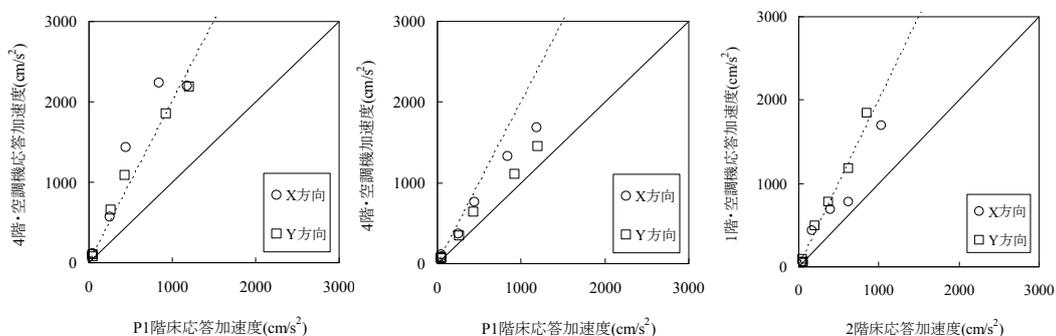
図 63 は天井内の吊り式の空調設備と躯体の水平方向加速度の最大値の関係です。振れ止めのブレースの無い場合には、実験室 1・2 の設備機器はともに加速度の応答倍率は 2.0 倍程度となりました。実験室 2 の振れ止めを設置した機器では、応答倍率は 1.5 倍程度となりました。実験時には全ての空調設備を稼働した状態で加振を行いました。空調機器の停止、もしくは機器の稼働が正常でなくなる等の状況は発生しませんでした。天井面に設置された空調設備機器の吹き出し口の移動が確認されましたが、吹き出し口が落下する等の破損は発生しませんでした。

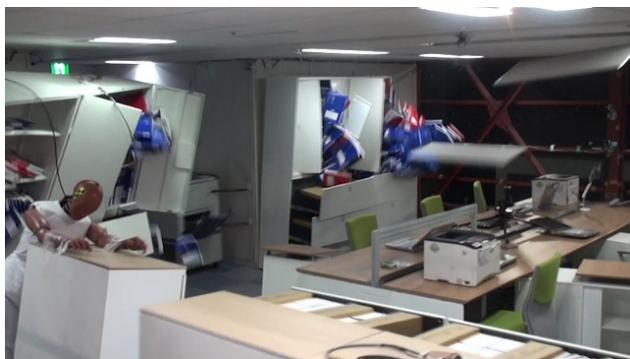
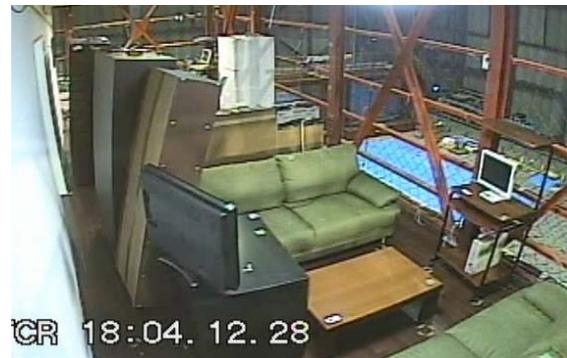
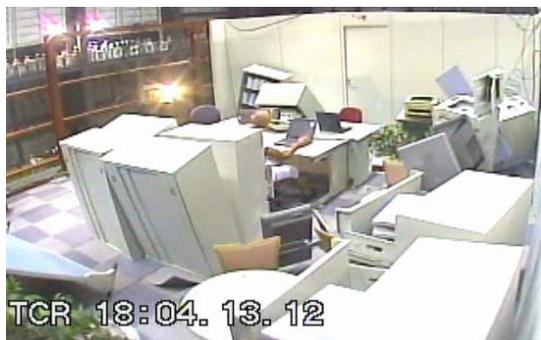
図 64 は JMA 神戸 75%を入力した場合の、応答 13～14 秒時の実験室 2 および実験室 3 の室内状況のビデオ映像の切り出し画像です。(a)(c)のオフィス部分では転倒防止対策を施していない書棚・ショートキャビネットが転倒しました。(a)のオフィス部分の書棚で間仕切り壁および構造床に転倒防止対策を施したものは、転倒を免れましたが内容物の書籍が全て散乱しました。また、(a)の写真中には右上から落下してくるシステム天井の天井ボードが映っています。(b)の集合住宅部分では、壁にL字型の金具で固定した書棚もその接着部分が剥がれて転倒してしまいました。あらゆる地震外力に対して安全な室内を作ることは、現実的には難しいことが解りましたが、それでも建物内での室内被害を低減するためには、室内の耐震対策は有効です。対策を施した時点で安心するのではなく、地震が来たら身の安全を確保するための避難場所はどこであるかを考え行動する、といったソフトな対策と合わせることが、より効果的な室内被害の減災につながると言えます。

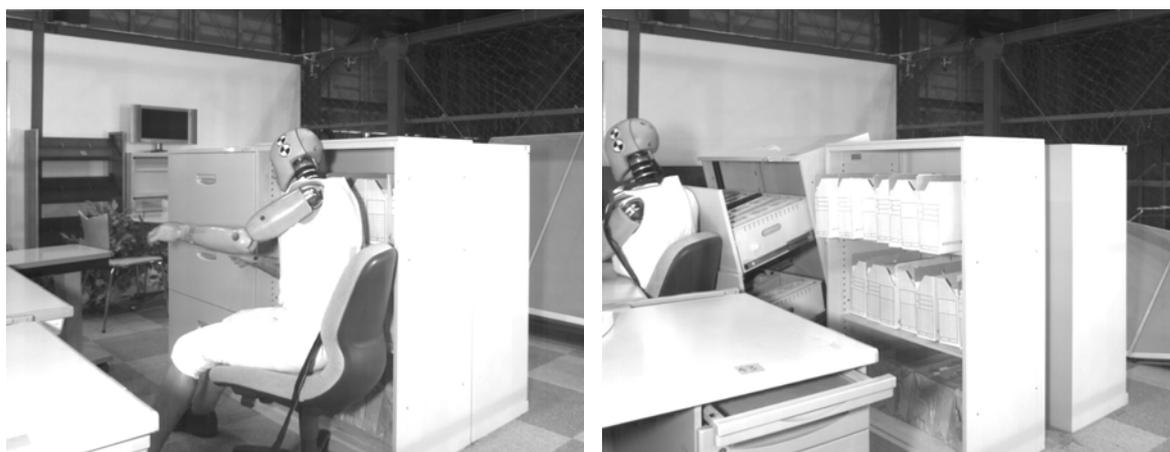
図 65 屋上階に設置したダミーで観察された傷害

持っていかれ、背後のあったショートキャビネットに頭をぶつけています。(b)では椅子の大きな移動はありませんでしたが背後のショートキャビネットの引き出しが開いて、ダミー人形に直撃しています。図 66 は低層モデルに JMA 神戸 75% を入力したときの、4 階の室内の実験前と実験中の映像です。転倒防止対策をしていない書棚がダミー人形に直撃しています。また転倒防止対策を行った書棚、ショートキャビネットは転倒には至りませんでしたが、書籍や引き出しの飛び出しが発生しました。図 67 は JMA 神戸 50% を入力した場合の 4 階に設置したダミー人形の頭部に設置した加速度計の時刻歴波形です。頭部への書棚の衝突により最大で 88G ($1G=980\text{cm/s}^2$) の値が発生しています。また家具の衝突後にダミー人形の頭部が床に打ちつけられて二次衝突が発生しました。実験条件によっては二次衝突による加速度の値の方が大きい場合があります。

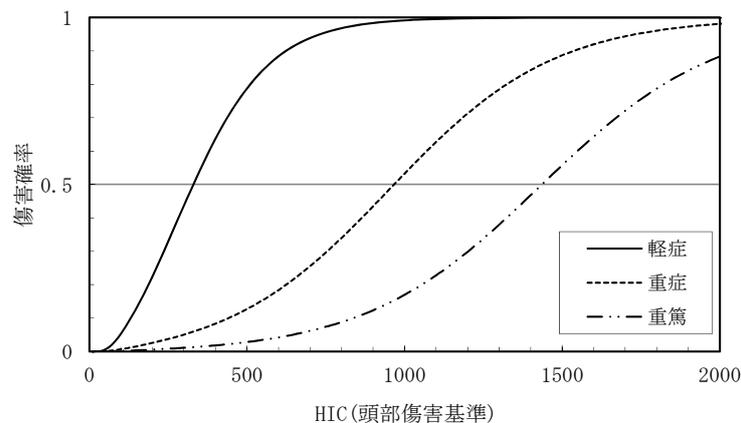
図 68 交通傷害評価の頭部傷害リスクカーブ

表 7 はダミー人形で計測された加速度計から算出した最大加速度と頭部傷害規準 HIC (Head Injury Criterion) の一覧です。図 68 は交通傷害評価で用いられる HIC と頭部傷害のリスクカーブです。表 7 の値はリスクカーブ上では小さい値でした。しかし地震時の人の避難行動に与える影響は大きいと考えられます。
