### 熊本地震による土砂災害と今後の注意点

（担当：防災科学技術研究所 社会防災システム研究部門 山田隆二・飯田智之）

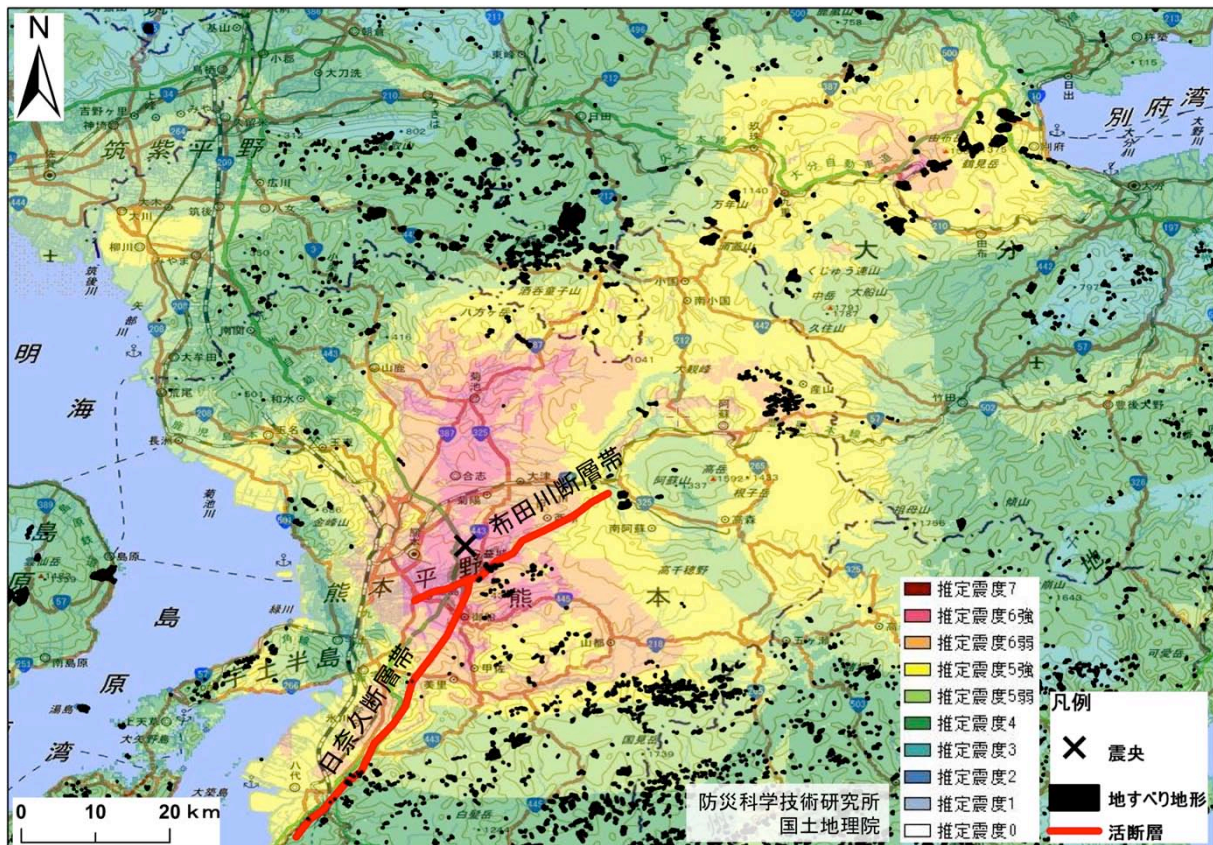
本図は 2016 年 4 月 16 日 1 時 25 分頃発生した地震の推定震度分布図（防災科学技術研究所）<sup>1</sup>と地すべり地形分布図（防災科学技術研究所）<sup>2</sup>を重ねて示したものです。一連の地震活動により、熊本県を中心とした広い範囲で強い揺れが何度も観測されました。その結果、阿蘇大橋付近の斜面崩壊など多数の土砂災害が発生しました。

震度 5 強以上の揺れが観測・推定された地域（下図で黄～赤色で示された範囲）などにおいては、今回の地震では土砂災害に至らなくとも、亀裂など地盤の変状が斜面に多数発生している可能性があります。その場合、地盤が全体的に緩んで強度が低下したり、雨水が地中に浸透しやすくなったりするため、土砂災害の危険性が高くなります。また、地すべり地形分布図から読み取れるように、過去には大規模な地すべりも多数発生しています。地すべりには反復性があるため、特に地すべり地形の周辺地域では大規模な土砂災害の危険性が高くなっている可能性があります。

・使用した図と注釈： <sup>1</sup>推定震度分布図（<http://www.j-risq.bosai.go.jp/report/>）：トリガ時刻 2016/04/16 01:25, 震源地熊本県熊本地方, マグニチュード 7.1, 最大計測震度 6.4, バージョン 最終報を使用。 <sup>2</sup>地すべり地形分布図（<http://lsweb1.ess.bosai.go.jp>）：全国で過去に発生した大規模な地すべり変動（幅約 150 m 以上）の地形的痕跡の分布図。小規模な斜面崩壊や土石流等は表示されていないことに注意。
