## 地震後の降雨による土石流について

（担当:防災科学技術研究所 社会防災システム研究部門 山田隆二  
水・土砂防災研究部門 若月 強）

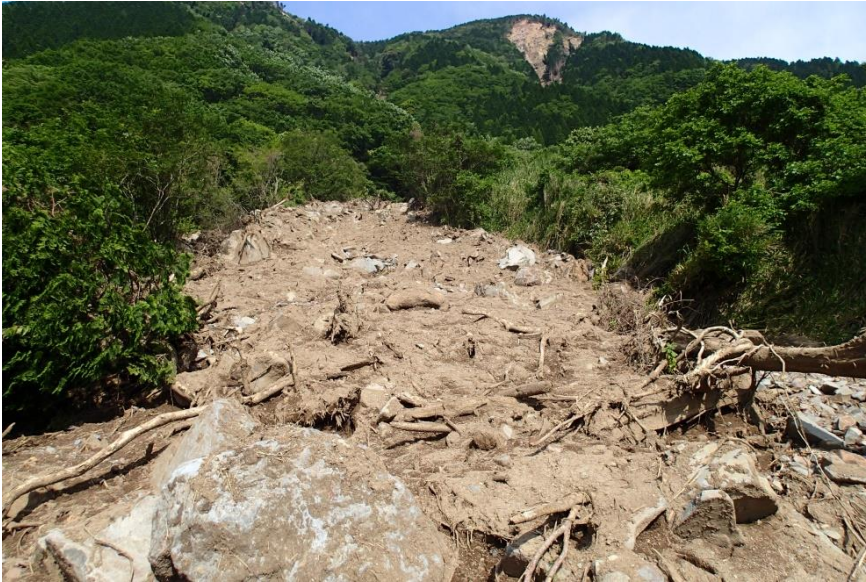
a.

地震後の降雨によって発生したと考えられる土石流（5月21日撮影）

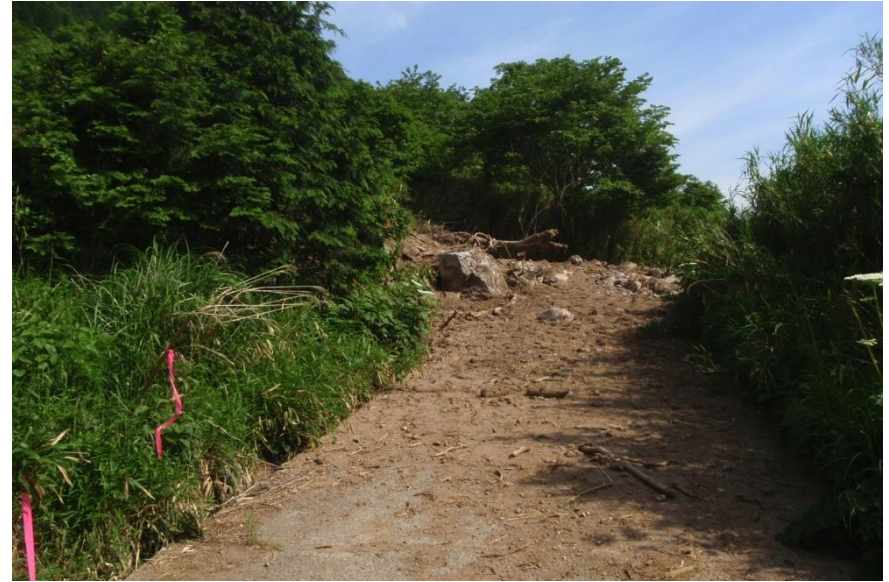
b.

土石流によって閉塞された道路（5月21日撮影）

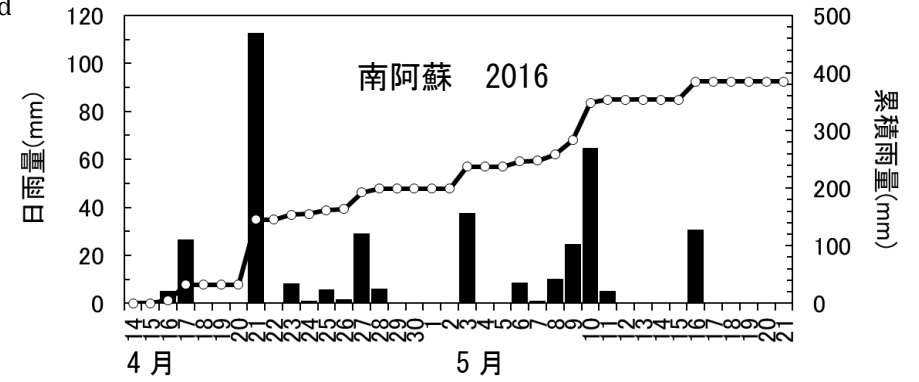
d.

アメダス地点「南阿蘇」における日雨量と累積雨量
