3.4.2 既存木造建物の地震応答観測(その2)

本研究では、既存木造建物の地震応答観測を実施して、木造特有の特性と木造建築の地域性を考慮して伝統構法を含む軸組構法木造建物の地震時挙動の把握と耐震性能の評価を行い、耐震設計法および耐震補強法の開発と併せて木造建物の耐震性向上を図ることを目的として以下の研究を実施した。

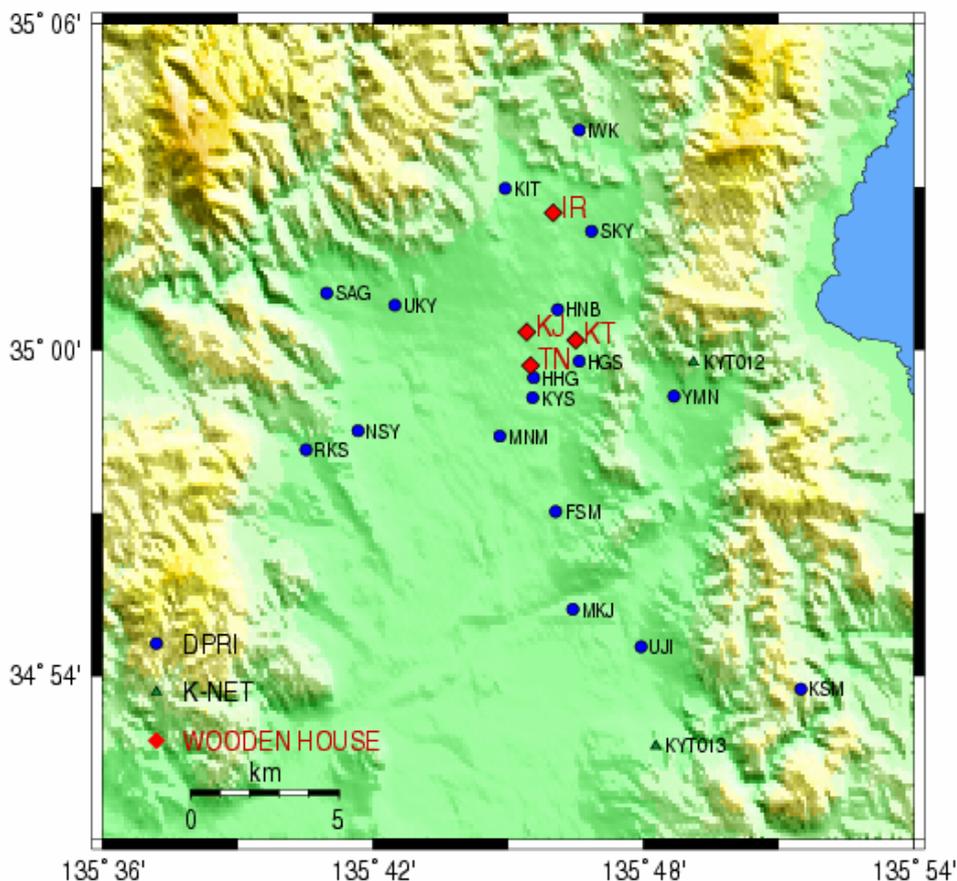
図1 観測対象建物位置と京都市地震観測ネットワーク観測地点

パイロット的な地震観測のための既存木造建物として、京都市域の木造住宅 KJ 邸、IR 邸、KT 邸、TN 邸の4棟を選定した。4棟の立地地点を赤印で図1中に示す。図中に示した青い点は、京都大学防災研究所が地震観測を行っている京都市地震観測ネットワークの観測地点である。これらの観測地点における地中と地表面の地震観測記録も、京都大学防災研究所に設置された地震観測システム制御用 EWS に自動収集され、同一フォーマットにて蓄積されて木造建物に入力した地震動の分析に用いられる。

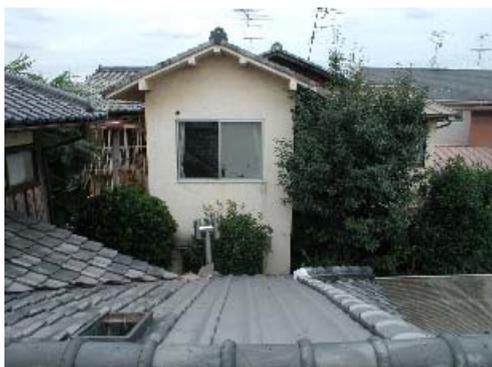
図 2 改修前の外観

IR 邸は、京都市郊外に建つ住居専用の京町家である。築約 70 年であり、2004 年 2 月から 2004 年 6 月にかけて耐震改修が行われた。図 2、図 3 に改修前後の IR 邸の外観を示す。IR 邸は 2 階建ての軸組構造であるが、平面は典型的な京町家の細長い形態とは異なり、東西幅と南北幅に大きな差はなく 10m 程度である (図 4)。

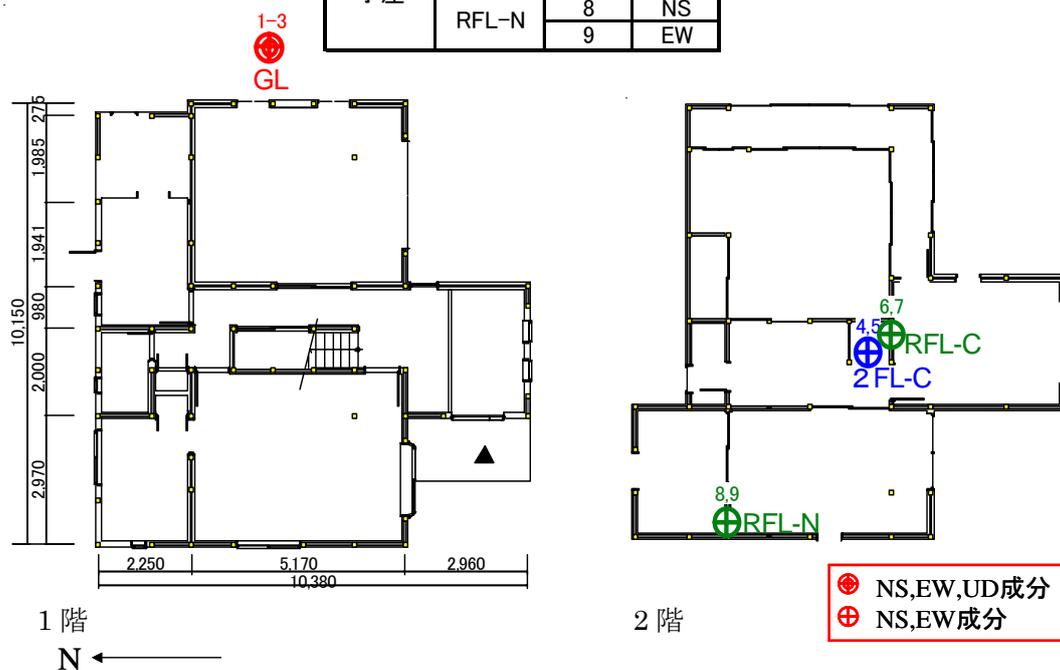
図 4 平面図および地震計設置位置

地震計の配置は表 1 及び図 4 に示す 4 地点 (GL 1 地点、2F1 地点、RF 2 地点)、とし、計 9 成分で観測を行っている。

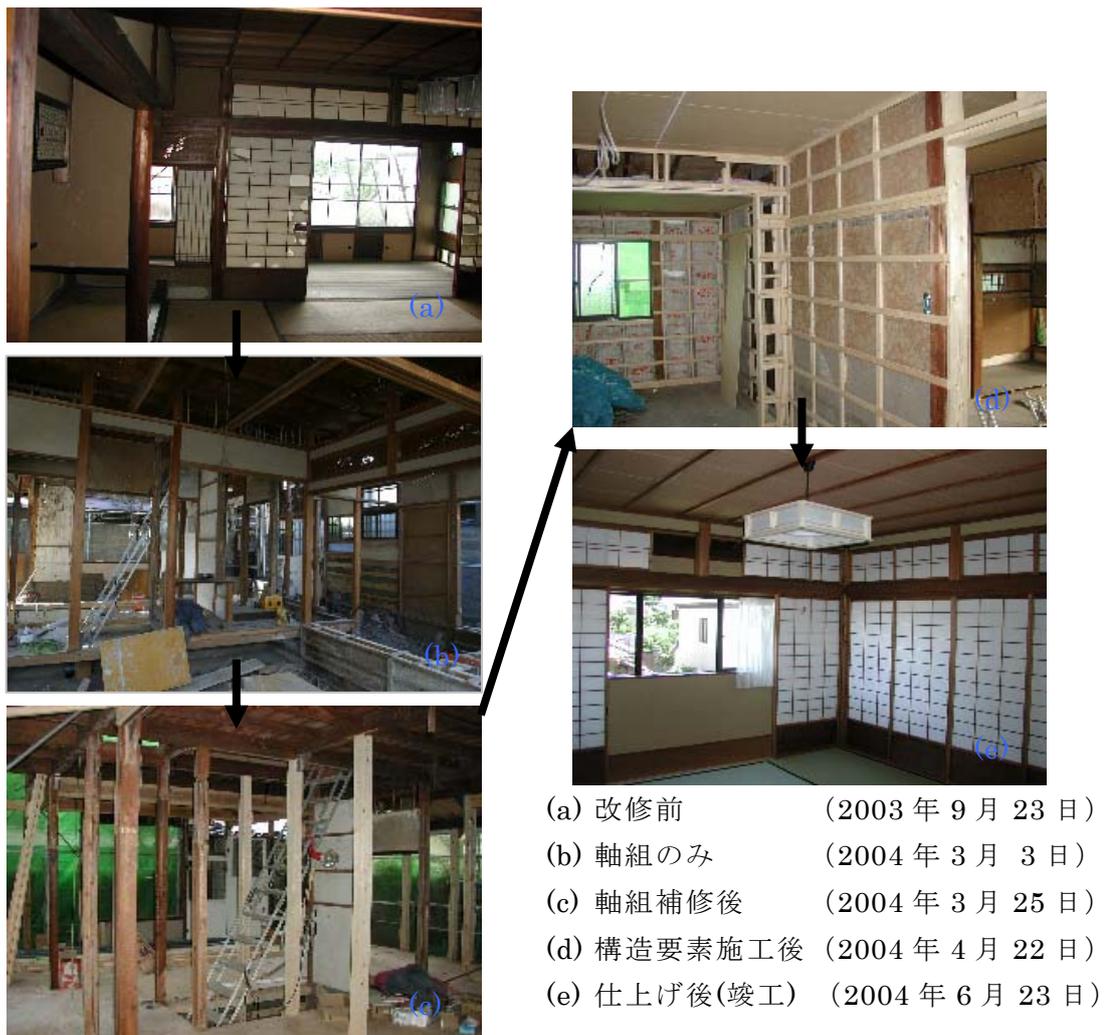
図 5 耐震改修の過程

IR 邸の耐震改修の過程を表 2、図 5 に示す。IR 邸は過去に増築されており、耐震改修では、過去に増築された部分の一部除去を行うとともに、耐震補強が施された。表 2 に示すように、耐震改修に合わせて常時微動計測を行い、IR 邸の振動特性の変化を調べている。

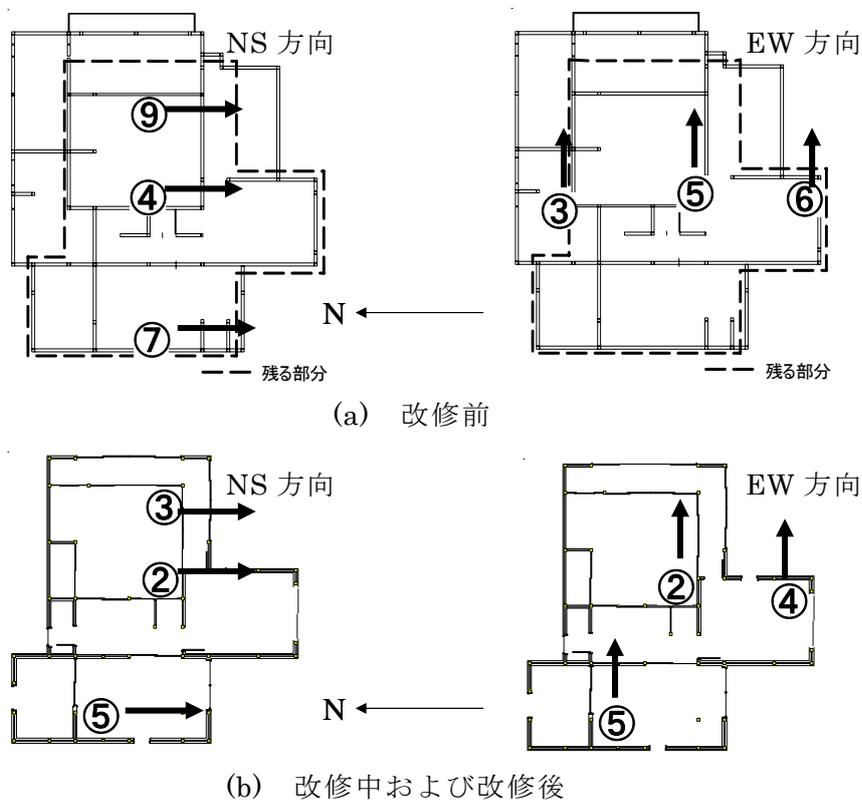
図 6 代表的な常時微動計測点配置(2 階床)

常時微動計測は、加速度計（アカシ製 GPL-6A3P）を使用し、サンプリング周波数 100Hz、計測時間 10 分間とした。計測箇所は 1 回目及び 5 回目（改修前後）の計測では、地盤 1 ヶ所、建物に 9 ヶ所とし、2～4 回目（改修中）の計測では、地盤 1 ヶ所、2 階床 4 ヶ所とした。得られた加速度データから地盤に対するフーリエスペクトル比を算出した。図 6 に各計測における代表的な計測点の配置を、図 7 に算出されたフーリエスペクトル比を示す。

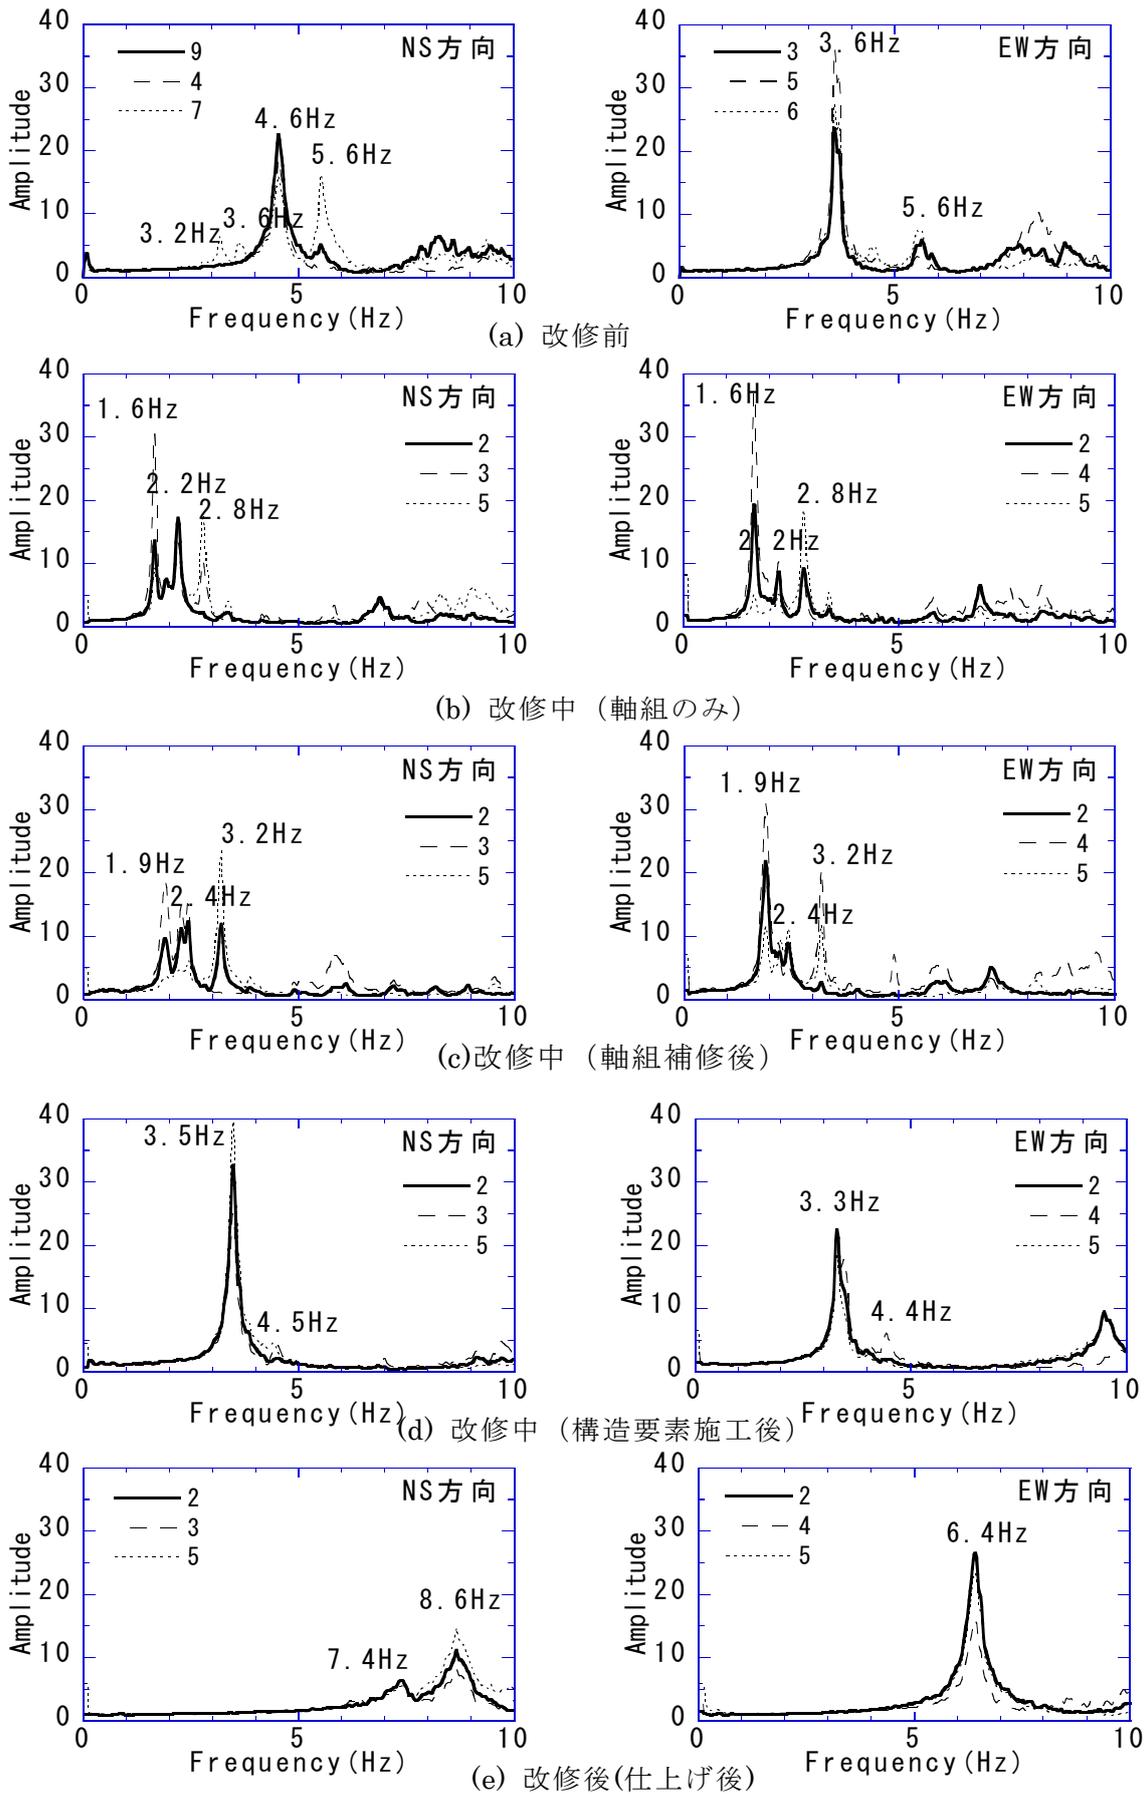
図7 改修過程におけるフーリエスペクトル比の変化

1 次固有振動数は、NS 方向で 4.6Hz、EW 方向で 3.6Hz であった。

構面によりピーク振動数が異なり、NS、EW 方向で同じ 3 つのピーク振動数 (1.6Hz、2.2Hz、2.8Hz) が確認でき、両方向の振動が連成していると考えられる。

NS、EW 方向で同じく 3 つのピーク振動数がみられるが、その値は 1.9Hz、2.4Hz、3.2Hz となり軸組を補修する前と比較して若干高くなっている。

連成が見られなくなり、1 次固有振動数は、NS 方向が 3.5Hz、EW 方向が 3.3Hz となった。

固有振動数が、NS 方向で 7.4Hz、8.6Hz、EW 方向で 6.4Hz となった。これは、仕上げ前の固有振動数の約 2 倍であり、仕上げ前後で大きな変化がみられる。

IR 邸は、京都市郊外に建つ住居専用の京町家であり、2004 年 2 月から 6 月にかけて耐震改修が行われた。改修前後と改修中の主要段階において常時微動計測を行って振動特性の変化を調べた。その結果、壁、筋交いなどの構造要素を施工した後に、構面間や主軸方向間の連成がみられなくなったこと、仕上げ施工前後で 1 次固有振動数が約 2 倍となり、微小振動レベルでは、仕上げ材が振動特性に与える影響が大きいことが確認できた。また、地震観測の結果、他の標準的な京町家と同様に、1 次固有振動数の変形依存性が大きい事を確認した。今後、構造特性の違いが 1 次固有振動特性の変形依存性に及ぼす影響について調べる。

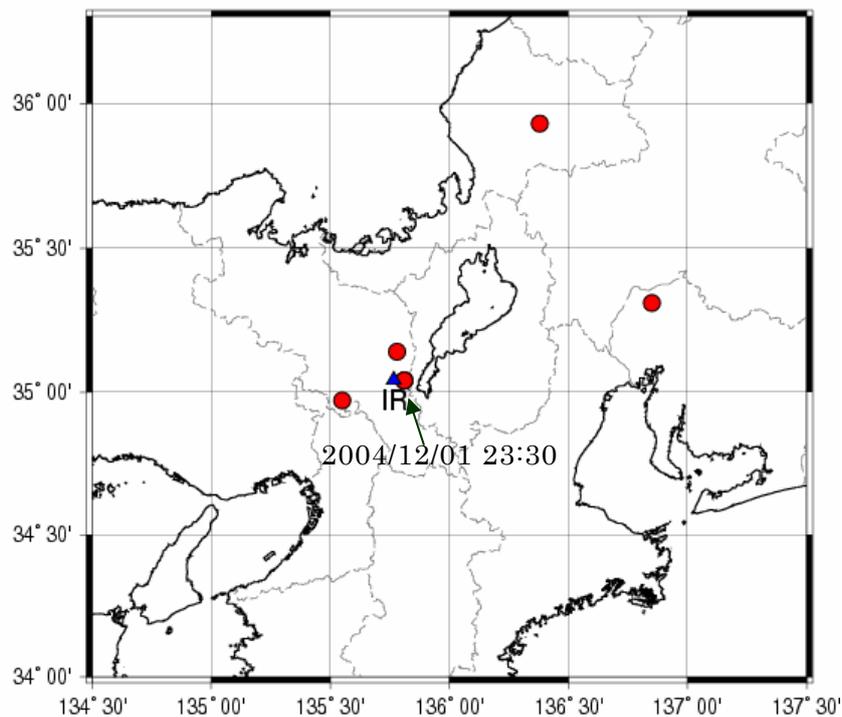
図8 観測地震の震源位置

IR邸では2004年9月半ばより地震観測を開始し、2005年3月15日現在までに表3に示す地震が観測されている。観測された地震の震源地を図8に示す。最も計測震度の大きな地震は、2004年12月1日23時30分に発生した地震で、計測震度が2.6、最大地動加速度が 0.296m/s^2 であった。同地震で得られたNS方向の加速度波形を地盤(GL)、2階床(2FL-C)、小屋(RFL-C)の3点について図9に示す。観測点RFL-Cの加速度データから算出した地表面に対するフーリエスペクトル比を、2004年12月1日23時12分に発生した地震(計測震度0.5、最大地動加速度 0.070m/s^2)および微動のものと比較して図10に示す。地震動レベルが大きいほど、固有振動数が低下し、フーリエスペクトル比のピーク値が小さくなる傾向がみられる。

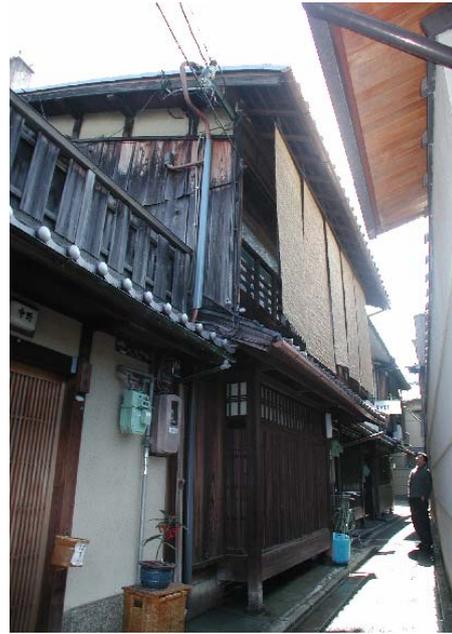
図 11 KT 邸外観

KT 邸は築 60～70 年の 2 階建ての京町家で、お茶屋の様式となっている。外観を図 11 に、平面図を図 12 に示す。平面は、間口が 2 間半、奥行きが 5 間半と張り間方向に細長い形状となっている。最も奥の室では居室の境となる張り間方向の構面の位置が 1 階と 2 階で一致しておらず、それに伴い柱の位置も 1 階と 2 階で異なる箇所が存在している。張り間方向南側には通り庭と呼ばれる空間がある。通り庭は土間で屋根まで吹き抜けとなっているものも多いが、当建物では改修がなされ、1、2 階とも床が張られている。

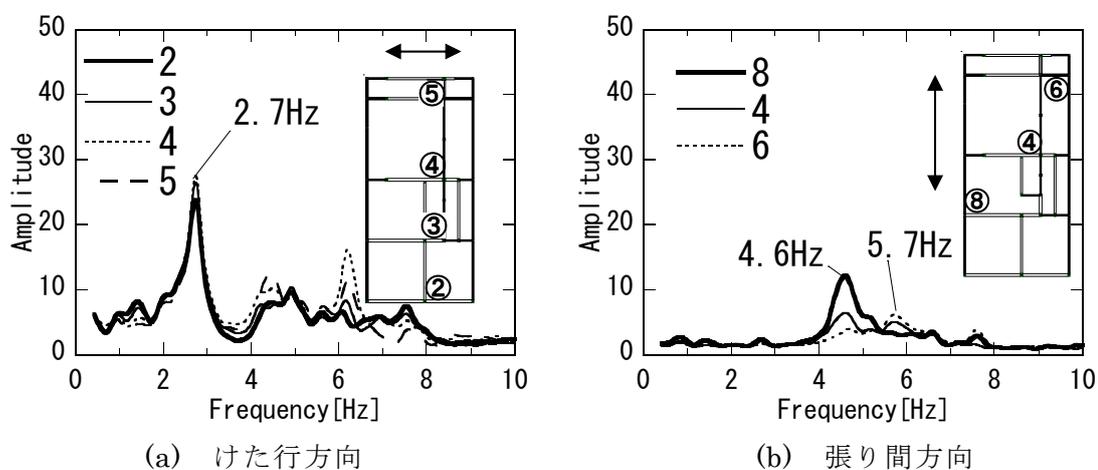
図 13 フーリエスペクトル比（常時微動計測）

KT 邸において建物全体の振動特性を把握するため、常時微動計測を行った。計測では、アカシ製地震計 GPL-6A3P（水平 2 成分、鉛直成分）10 台を地表面 1 か所、建物内 9 か所に設置し、サンプリング周波数 100Hz で、10 分間の同時計測を行った。代表的な計測点の地表面に対するフーリエスペクトル比を図 13 に示す。また、フーリエスペクトル比のピーク値と同振動数における位相差を用いて得られた振動モードを図 14 に示す。

けた行方向では、2.7Hz にピークが見られる。同振動数では各構面で振幅や位相差に差がないことから、並進モードと推測できる。張り間方向では 4.6Hz(1 次)と 5.7Hz(2 次)でピークが見られる。1 次ピーク振動数では北側の構面の振幅が、2 次ピーク振動数では南側の構面の振幅がそれぞれ大きく、ねじれ挙動を呈している。張り間方向でねじれが見られるのは、KJ 邸においてけた行方向でねじれが顕著に見られた事と、対照的である。

- ・常時微動計測の結果、けた行方向の 1 次固有振動数は 2.7Hz で並進成分が卓越しているが、張り間方向には 4.6Hz と 5.7Hz の 2 つの卓越がみられ、ねじれ挙動が顕著に見られた。
- ・観測地震期間中の最大地震である 2004 年 9 月 5 日の東海道沖の地震（計測震度 3.3）について分析を行った結果、変形が大きい時間帯ほど固有振動数が低下する傾向があった。特に、変形量はけた行方向で大きいですが、1 次固有振動数の低下は張り間方向においてより顕著に見られた。ただし、固有振動数低下後も、変形が小さくなるにつれて地震前の固有振動数に回復していくことを確認した。

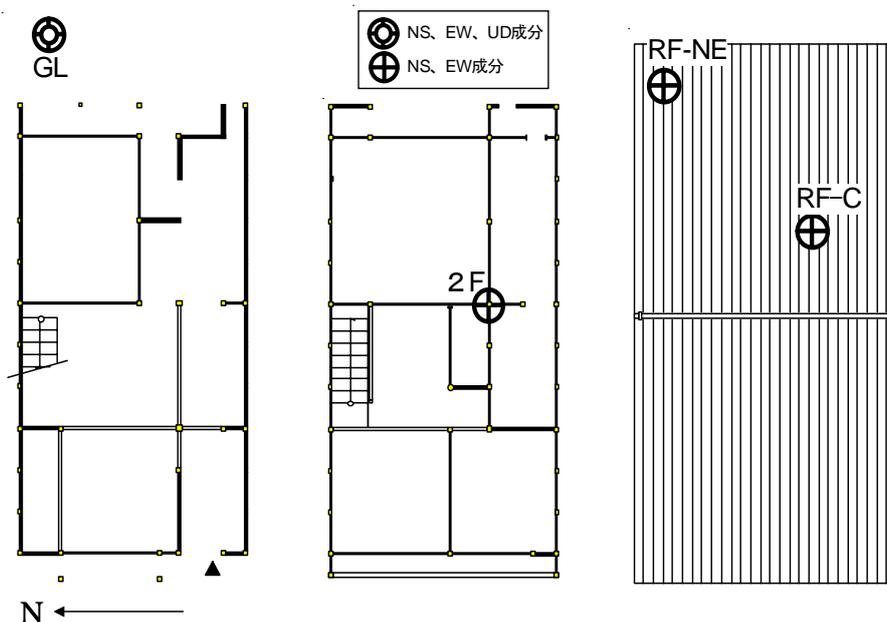
図 15 計測点配置

地震観測は、図 15 に示す観測点（地表面 1 か所、2 階床レベル 1 か所、小屋レベル 2 か所）計 9 成分で行っている。

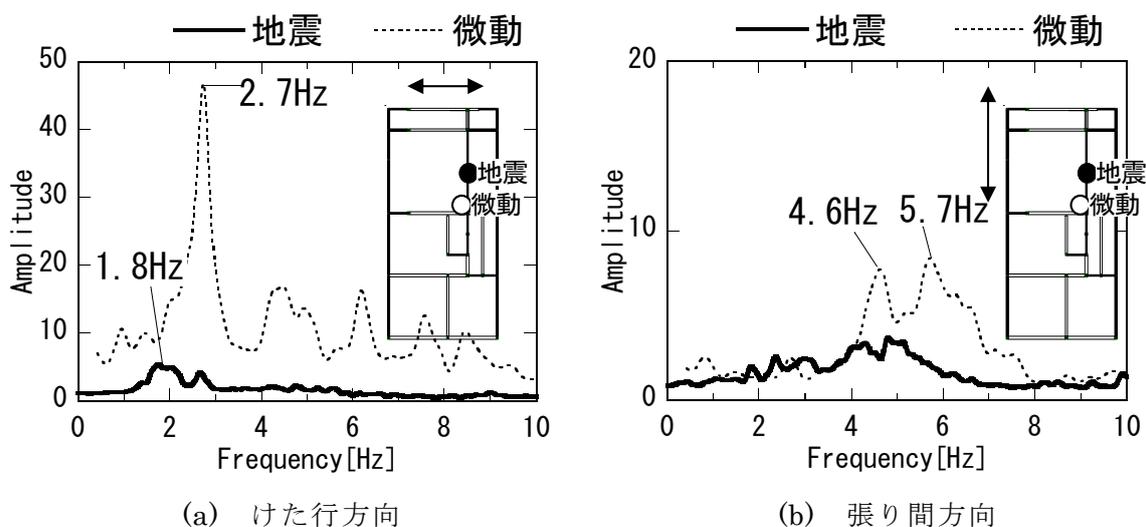
図 16 フーリエスペクトル比（東海道沖の地震と微動の比較）

2005 年 2 月時点で最大地動加速度が最も大きな観測地震は 2004 年 9 月 5 日に発生した東海道沖の地震（M7.3）で、最大地動加速度が 0.37m/s^2 、計測震度が 3.3 であった（図 17 の地表面で観測された加速度波形を参照）。以下では、同地震観測記録を用いて分析を行った結果を示す。得られた加速度記録から算出した地表面に対するフーリエスペクトル比を常時微動計測結果と比較して図 16 に示す。けた行方向では、1 次固有振動数が常時微動計測時の 2.7Hz から 1.8Hz 付近に低下している。一方、張り間方向では、地震時のフーリエスペクトル比のピークが明瞭に見られない。

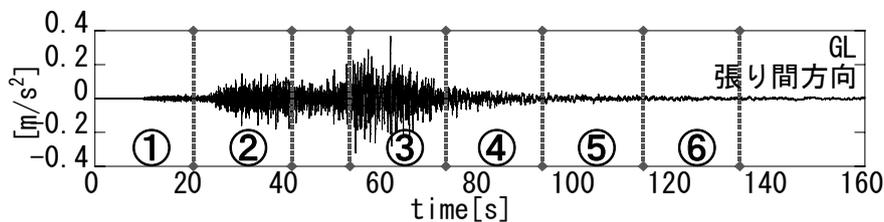
図 17 地表面の加速度波形(東海道沖の地震)

得られた時刻歴波形を図 17 に示すように分割し、①～⑥の各時間帯について、地表面に対するフーリエスペクトル比を求めた。図 18 に、張り間方向のフーリエスペクトル比の時間変化を、小屋の 2 観測点 (RF-C、RF-NE) について示す。フーリエスペクトル比のピーク振動数は、地震動が大きい時間帯ほど低下し、振幅も小さくなる傾向が見られる。

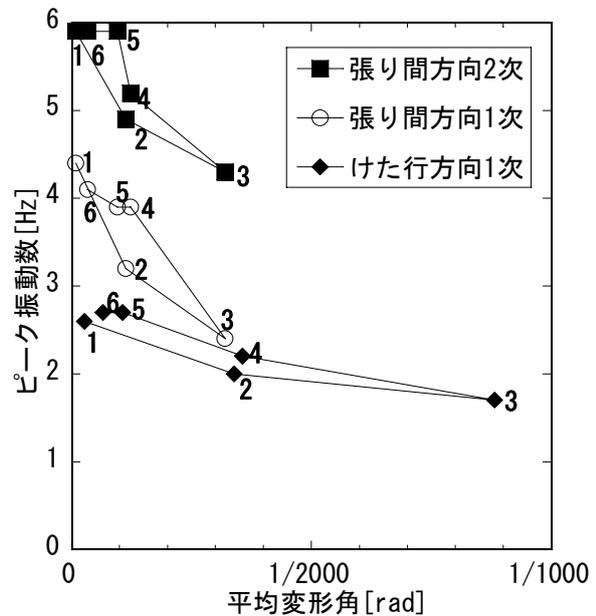
図 19 変形角とピーク振動数の関係

図 19 に、時間帯毎に求めた、地表面に対するフーリエスペクトル比のピーク振動数と変形角 (相対変位を観測点高さで除した値の各時間帯における最大値) との関係を示す。同図より、張り間方向、けた行方向ともに、変形の増加とともにピーク振動数が低下する傾向が見られる。変形はけた行方向で大きいのにに対して、ピーク振動数の低下の度合いは、張り間方向で大きい。張り間方向の 1 次ピーク振動数の低下が最も大きく、4.4Hz から 2.4Hz へと低下している。また、両方向とも変形が小さくなるにつれ (⑤⑥の時間帯)、ほぼ地震発生前のピーク振動数に回復している。

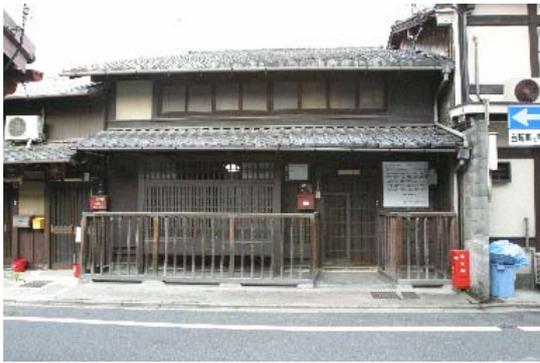
(a) 外観

TN 邸は、京都市中心部に建つ明治初期建築の京町家である。図 20 に建物各部の様子を示す写真と平面図を示す。2 階建てであり、平面は、間口が 3 間、奥行きが 6 間半と張り間方向に細長い形状で、西側が通りに面している。間取りは、通り庭に沿って 4 室並ぶことから 1 列 4 室型と分類される。京町家としては標準的な規模、間取りである。

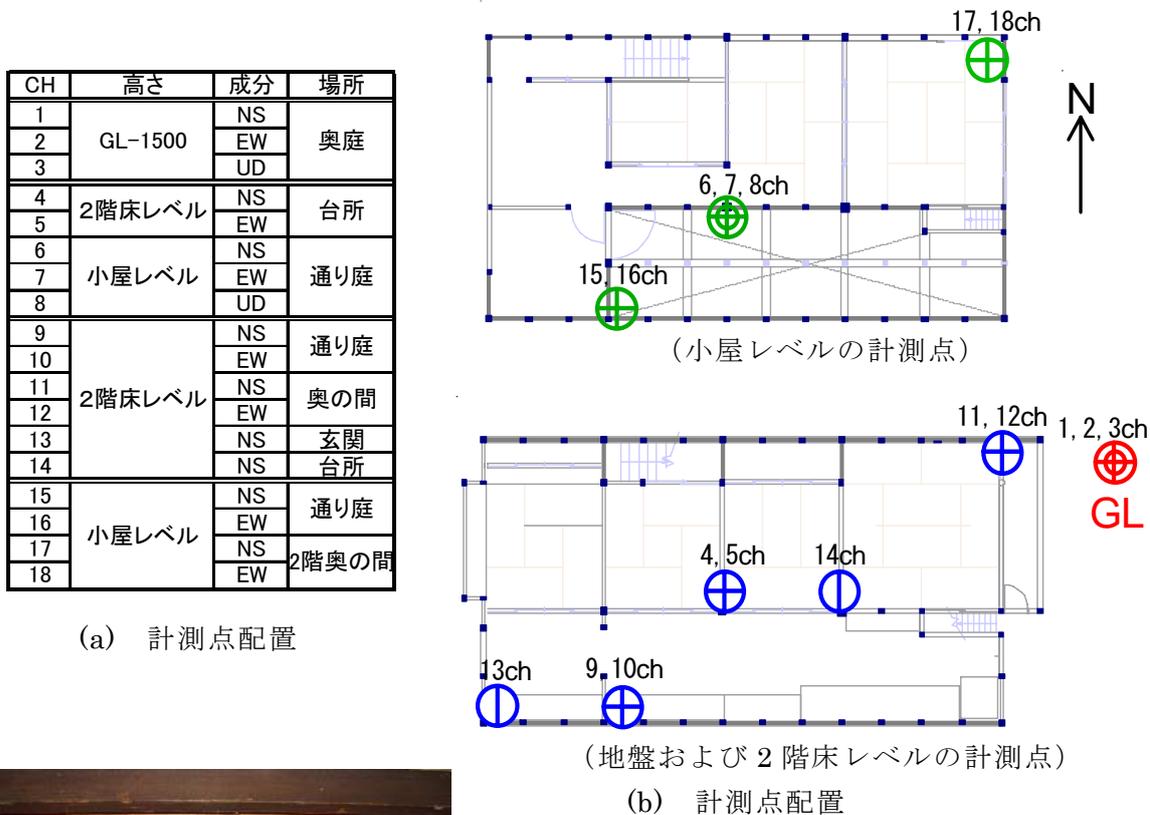
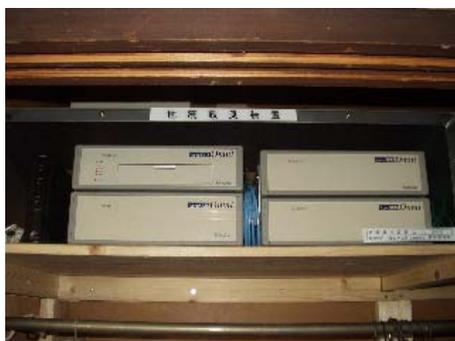
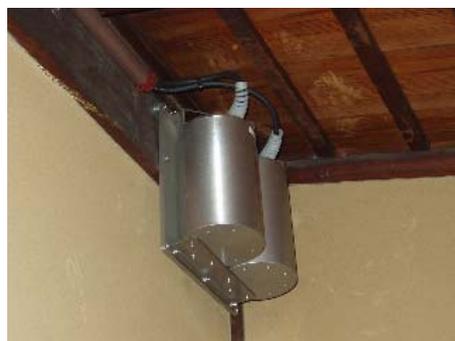
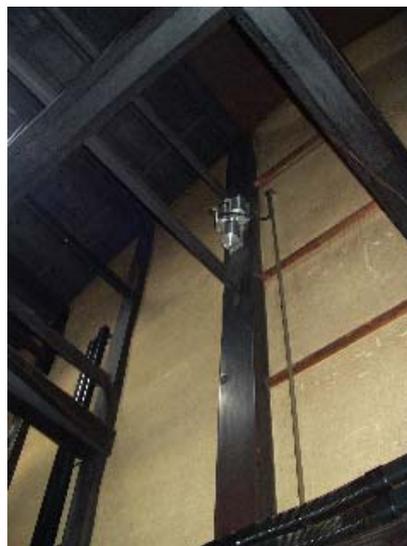
図 21 TN 邸の地震計設置状況

地震計設置は、図 21 に示す様に、9 箇所（GL 1 箇所、2 F5 箇所、RF3 箇所）、計 18 成分となっており、詳細な振動性状の把握が可能となっている。

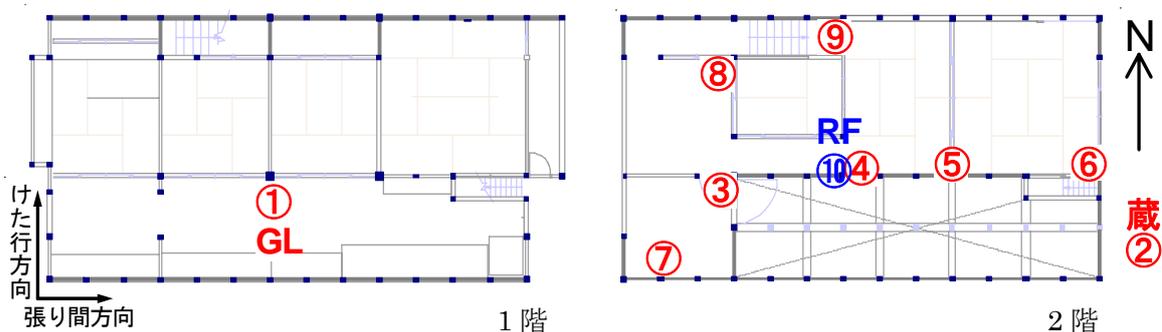
図 22 微動計測点配置

TN 邸において建物全体の振動特性を把握するため、2004 年 7 月 21 日に常時微動計測を行っている。計測では加速度計（アカシ製、GPL-6A3P:水平 2 成分、鉛直 1 成分）を 10 か所（地盤 1 か所、2 階床 7 か所、小屋 1 か所、別棟の蔵 1 か所）に設置し、サンプリング周波数 100Hz、計測時間 10 分間として同時計測を行っている。得られた加速度データから地盤に対するフーリエスペクトル比を算出した。図 22 に計測点配置を、図 23 に代表的な計測点について算出したフーリエスペクトル比をけた行方向、張り間方向それぞれについて示す。けた行方向では 3.1Hz、張り間方向では 5.0Hz に卓越が見られている。フーリエスペクトル比のピーク値と同振動数における位相差を用いて得られた振動モードを図 24 に示す。
