3.4.4 木造建物中規模3次元振動台実験

木造建物中規模 3 次元振動台実験

1) 再現構面試験体の振動台実験

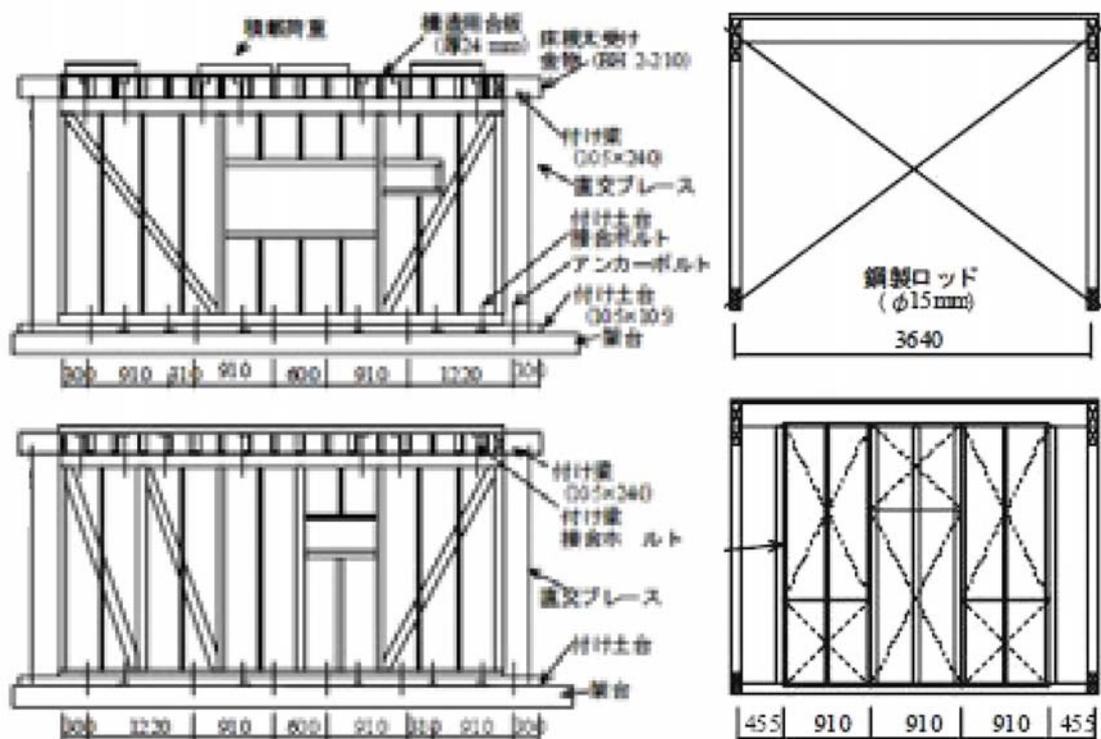
図 1 試験体立面図

試験体は図1のように平成14年度に実施した抽出構面試験体（内装：厚さ12.5mmの石膏ボード下地、又は厚さ9mmのラワン合板下地クロス張り、外装：ラスモルタル）を同仕様・新材により再現した再現構面2面とした。これを付土台を介して振動台に設置し、付梁を介し床構面で繋いだ。さらに直交壁を設置し、箱型試験体を作成した。（写真1）床構面は210材の根太を施工し、針葉樹合板(24mm厚)張りとした。直交壁は構面から435mm離れた位置を起点として3P分施工し、針葉樹合板(9mm厚)を両面張りにし、さらに鋼製ブレースを設けた。1質点1自由度系時刻歴応答解析を行い錘を算出し(10.0tf)、水平構面上に設置した。錘重量と壁構面の1/2および床構面の重量の合計は12.14tfであった。

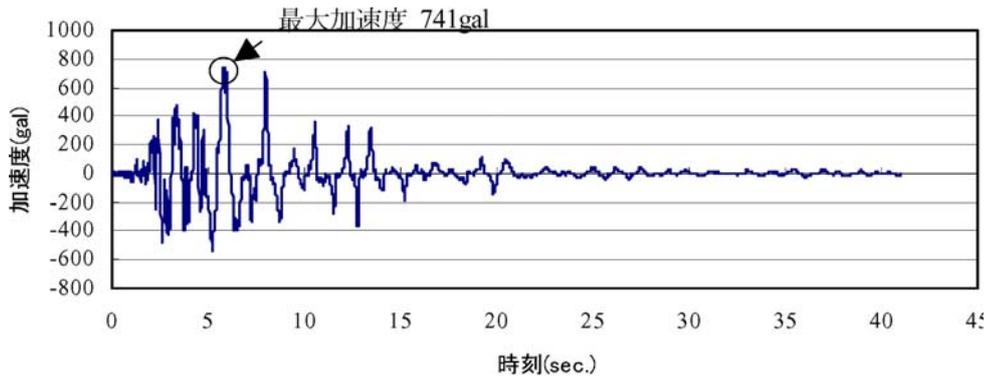
図2 JR 鷹取波 R 成分加速度時刻歴波形

1995年兵庫県南部地震においてJR鷹取駅で記録された波形を本実験の加振波として採用した。実際に観測された地震波のNS成分を北から西へ（反時計回りに）40°回転した軸

(R 軸) に射影し、これを R 成分とし、試験体 X 方向に入力した。最大加速度は 741gal である。図 2 に時刻歴波形、図 3 に加速度応答スペクトルを示す。

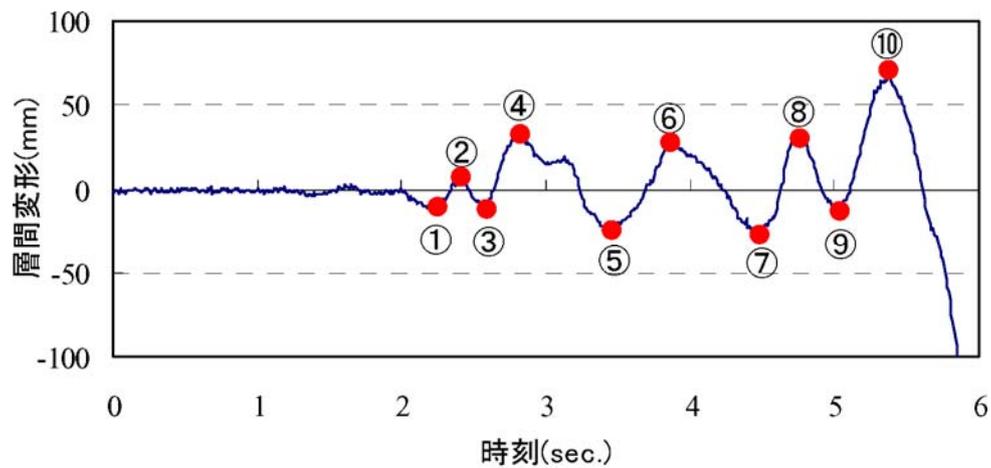
図 4 2 回目加振時の層間変形の時刻歴

残留変形をそのままに再度 JR 鷹取波 R 成分をフルスケール加振した。図 4 に層間変形の時刻歴波形を、表 2 に加速度、層せん断力、層間変形及び層間変形角の推移を示す。写真 2 は表中⑩にあたる時刻の構面の様子である。試験体は加振開始から 5.37sec. で倒壊開始前最大の層間変形 66.7mm(層間変形角にして 1/44)を経た後、層間変形-843.13mm(6.68sec.)まで変形した。試験体はここから正の層間変形には戻らず、しばらく-850mm 付近(-2/7)を中心に振動した後、倒壊した。負側に倒壊した理由としては、振動台は 6.5sec. 付近で負方向に大きな変位を経験しているが、その時点まででモルタルのクラックなどからすでに耐力の低下していた試験体がこの変位に引きずられたためと考えられる。倒壊開始時刻は 7.5sec. 水平構面が接地した倒壊時刻は 8.84sec. であった。層間変形の振れ幅は(倒壊開始以前も)1 回目に比べ増している。これはモルタル壁のクラックが加振と共に徐々に進行していくことによっており、これがいくつかの大きな塊となって躯体から外れた時、それまで弾性的な挙動をしていた試験体が急激な耐力要素の消失から剛性の低下へとつながり、層間変形が増し、倒壊に至ったものと考えられる。

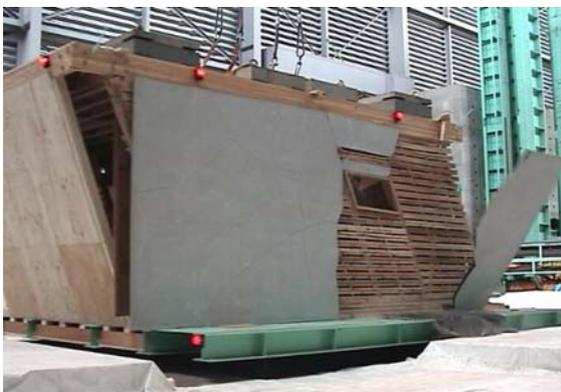
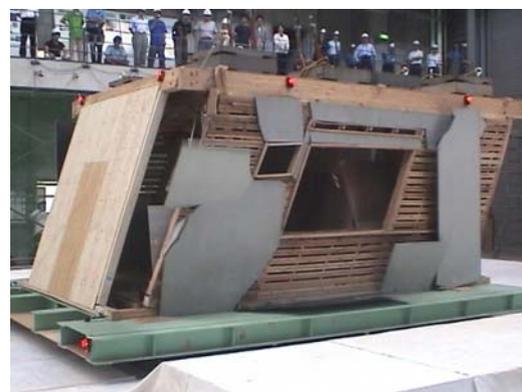
写真 2 2 回目加振時 (⑪)

西面

東面

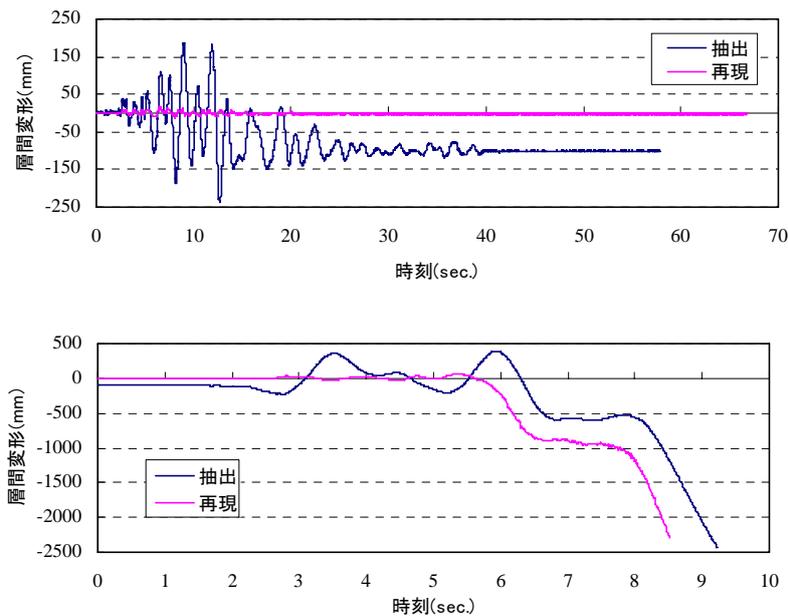
図5 層間変形の時刻歴(上:1回目 下:2回目加振時)

図5に加振1回目及び2回目の層間変形の時刻歴波形、図6に層せん断力-層間変形関係を示す。(減衰項を含む)また表3に加振時各フェーズにおける固有周期を示す。1回目の加振において、再現構面はほぼ弾性範囲内にあると考えられる。加振の経過とともに多少の周期の伸びが見られるものの、全般にわたりループの膨らみは小さい。一方抽出構面は経過とともに著しい剛性低下を見せ、この加振において最大耐力に達している。5.5~6.7sec、7.7~9.4sec.におけるループでエネルギー吸収が大きい。これらは外壁モルタルの剥落および筋かいの損傷時期と一致している。加振2回目では、再現構面の序盤の剛性は加振1回目の終盤と変わらず、3.38sec.に最大耐力を迎えるが、倒壊直前まで履歴減衰によるエネルギー吸収は小さいままである。ほぼ弾性的のまま倒壊に至っており、粘り強さが見られなかった。抽出構面は2回目の加振開始直後から剛性は0に近く、大きな履歴ループを描き倒壊に至った。2P構面の静加力実験¹⁾では抽出構面の最大耐力は12~20%低下する、という結果が得られているものの、この振動台実験においては、抽出構面の最大耐力は95.73kN、再現構面は96.68kNであり、多少再現構面が高いものの殆ど差が見られなかった。

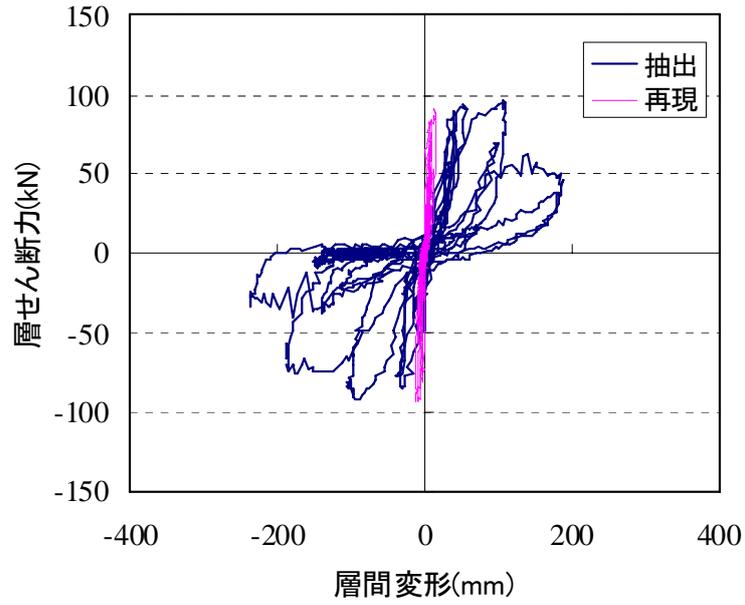
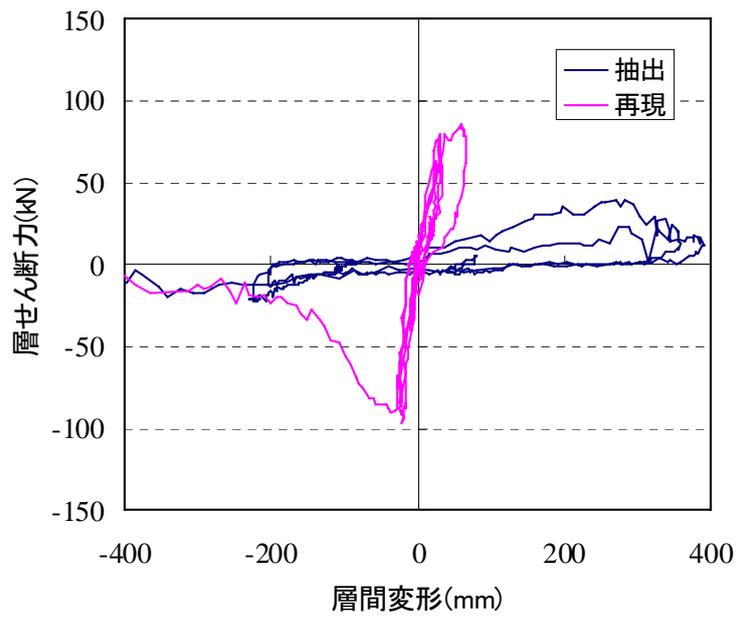
図 6 層せん断力-層間変形関係

抽出構面試験体 最大耐力
(6.54sec.106.3mm 95.7kN)

再現構面試験体 最大耐力
(3.38sec.-21.6mm -96.7kN)

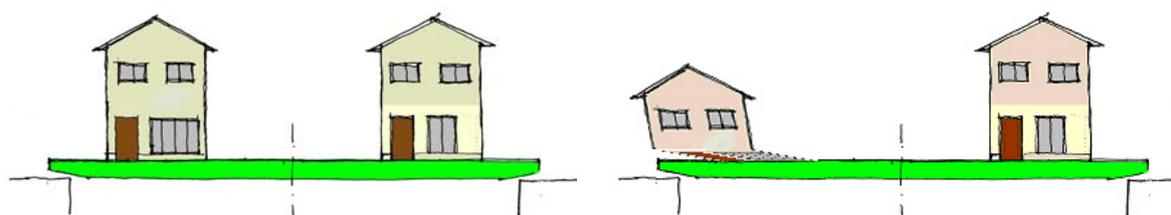
実験イメージ

耐震補強して
いない建物（右）

耐震補強した
建物（左）

大地震入力後

実際に建っているほぼ同一仕様の木造住宅（築30年程度）をE-ディフェンスに移築し、一方を耐震補強し、耐震補強していない建物と大地震時の挙動を比較する。併せて、木造住宅の耐震診断法の妥当性、耐震補強設計の妥当性を検証する。具体的には、

- 1) E-ディフェンス近郊より、築30年程度のほぼ同一仕様の試験体を2棟公募などにより選定する。
- 2) 現地において、常時微動測定、耐震診断、劣化調査など、試験体の調査を実施する。
- 3) 建物の耐震性能を損なわないように分割し、E-ディフェンスに移築する。
- 4) 振動台上に2棟を組み上げる。
- 5) 中規模地震程度の地震動を入力し、それぞれの試験体の耐震性能を把握する。
- 6) 2棟のうち1棟を大地震時に倒壊しないように耐震補強する。
- 7) 耐震補強をした建物、耐震補強をしていない建物に同時に大地震動を入力し、建物の挙動を観測する。
- 8) 耐震補強した建物の耐震性能を把握するため、倒壊するまで地震動を入力する。
