## *E-Defense Today*

*(Published by E-Defense, NIED, April 22 2021, Vol.17 No.1)*

### 浮揚式 3 次元免震装置の加振実験 ～神様はなかなか微笑んでくれないが、最後は…～

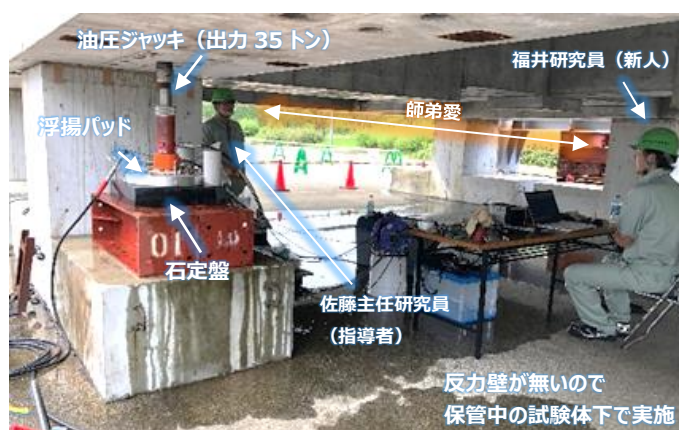
【写真 2 浮揚パッドの要素実験】

この数行の結果を得るために 1 年をかけてきました。本研究は、部門内では梶原部門長、佐藤研究員らと共同で実施してきましたが、4 月になると、外部より転入された福井研究員が加わりました。緊張感も初々しい 30 代の若手研究者です。増員で計画がぐんぐん進むと思ったものの、テレワークの推奨でなかなかまなりません。そんな中、出勤できる日程で浮揚パッドなどの要素実験を開始しています（写真 2）。

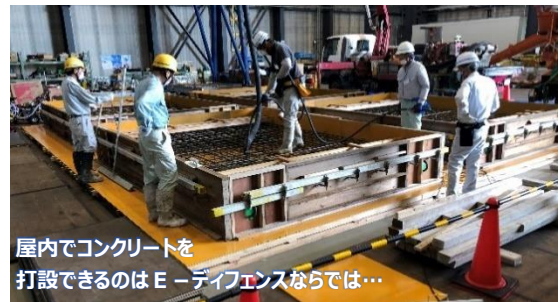
新型コロナが収まりを見せた7月、浮揚免震の滑走面となるベース（4セット）の製作が始まりました。浮揚免震は、床に高圧水を噴射することで約  $50\mu\text{m}$ （髪の毛程の高さ）の高さで浮揚し、地面の横揺れを遮断します。今回の滑走面は  $3\times 3\text{m}$ 。コンクリート製で、大容量化を予定している次の実験にも使える高強度仕様です（写真3）。

【写真3 ベース製作の様子】

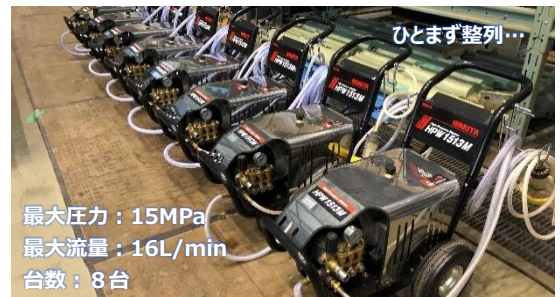
9月、各種要素実験の結果を受け設計仕様を確定。浮揚のためのポンプは、産業用高圧ピストンポンプと比較して、はるかに低価格の市販高圧洗浄機を改造して適用する工夫をしています。必要流量の関係で8台の同時使用（写真4）になりますが、1台が故障しても全機能を失わないというメリットがあります。

【写真4 60トンを浮揚させる高圧洗浄機】

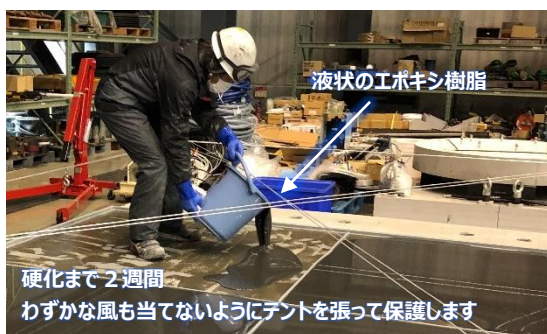
12月、コンクリートベースの表面に、エポキシ樹脂をコーティングしました（写真5）。エポキシはサラサラの液体の状態から時間をかけて硬化させると、水面のように凹凸の無い滑走面になります（写真6）。これにより、 $50\mu\text{m}$ の浮揚高さでも引っ掛からない理想的なベースを作ることができます。

【写真5 エポキシ樹脂コーティング作業】

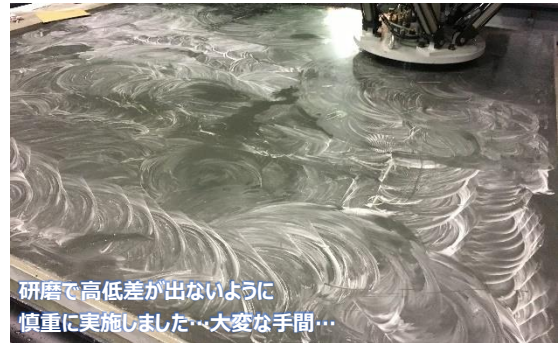
気を取り直し、前回の金属製浮揚パッドを今回用に改造。これに交換して試運転を再開しました。各種調整により浮揚するようになりますが、特定の場所でスムーズに滑走できません。ベース表面を調べると、ごく一部、クレータのような個所がありました（写真8）。おそらくエポキシコーティング時の気温が低く、粘度が増し、気泡が抜けきらなかった所です。これを紙やすりと砥石で除去。本来、研磨不要の工法ですが、この個所だけを特異な状況にしないために全面を研磨しました（写真9）。

【写真9 ベース表面の研磨の状況】

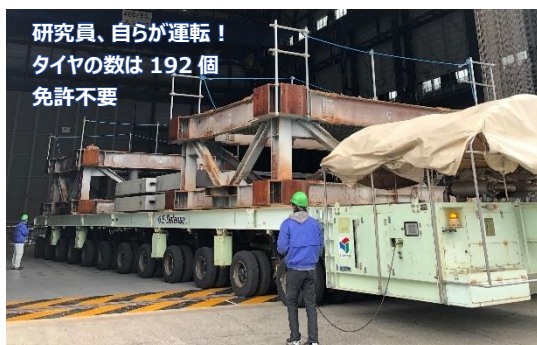
2月、ついに加振実験が始まります。900 トンキャリアという巨大な台車を使って構内を搬送し、震動台に取り付けます（写真11）。実験上の課題ですが、1枚15 トンのベースを滑走面が水平になるように据え付ける作業は困難を極めました。ベースをクレーンで持ち上げて薄い金属板を敷き、一度下して震動台に直径 48mm の巨大なボルトで固定。高さを測量器で測定して低いところを探すという作業を繰り返します（写真12）。

【写真11 900 トンキャリアによる試験体運搬】

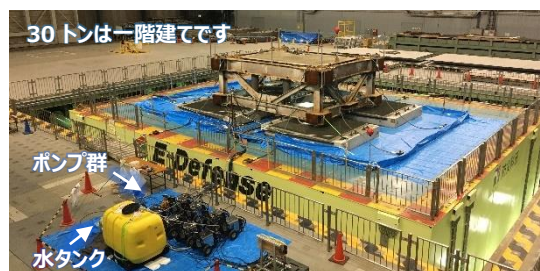
初回の実験は、設計仕様の半分の荷重（30 トン）です（写真 13）。心配をよそに、性能は遺憾なく発揮されました。しかしながら激しい加振で滑走面の水が震動台上に溢れ、予定した数加振を繰り返して実験を終了。その後、水回収による復旧と、対策に多くの時間を要することとなりました。

【写真 13 震動台上の試験体（30 トン）】

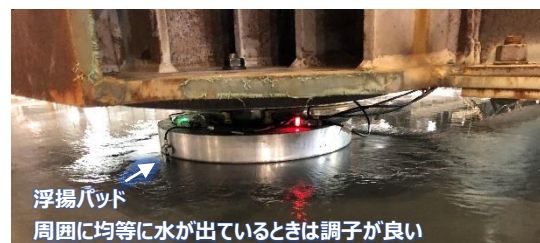
第二回の実験は、設計仕様の荷重（60 トン）です。30 トンを 2 段重ねにしてさあ試運転！…ところが全く浮揚しません。まるで 30 トンと 60 トンの間に見えない壁があるようでした。共同研究者と深夜まで議論しながら、浮揚高さを細かくチェックし、ベース、浮揚パッド（写真 14）、球面座金、ゴムなど、構成部品の改善に全力を尽くしました。しかしながら、水漏れ対策にも時間を要し、不安を残したまま加振実験日を迎えることに。機械というのは素直なもので、実験結果は調整不足という厳しい現実を我々に突きつけるものでした（写真 15）。ここまで大規模な実験をやっていたきながら、あまりにも不甲斐ない…。共同研究者との会話もままならず唇を噛みしめていました。余談ですが、この時、歯の詰め物が外れたほどです。

【写真 14 水を噴出する浮揚パッド（正常時）】

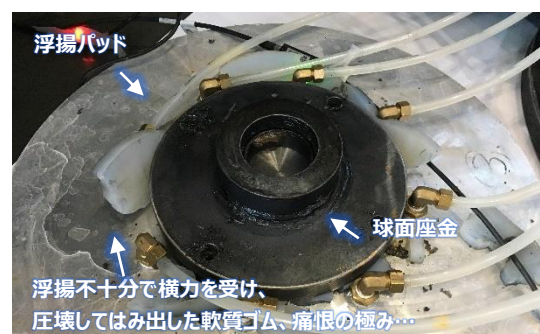
【写真 15 実験終了後の浮揚パッド連結部】

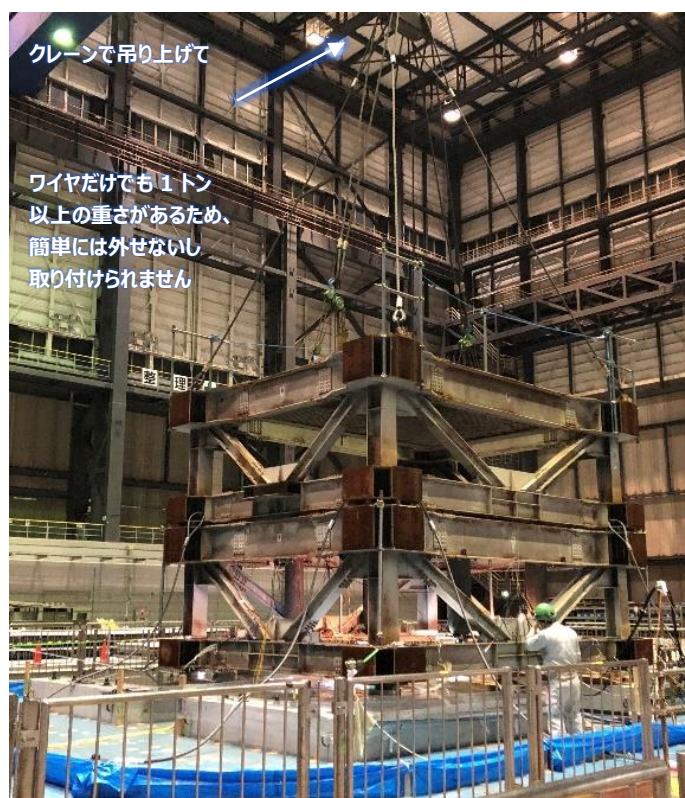
【写真 16 試験体調整の状況】

後悔と反省を何度か往復すると、最終回への期待とプレッシャーが同時に高まってきました。このまま下を向いては献身的にサポート下さる共同研究者にも申し訳が立ちません。加振実験日を可能な限り後ろ倒しして時間を確保。調整作業を一から見直して原因を追究していきました（写真 16）。4 脚均等荷重が肝ということが分かり、水压を確認しながら浮揚パッドと試験体の間にゴム板を入れていきます。原点で浮揚したとしても、可動範囲の全面で、ひっかかりなく滑走させるのは至難の業でした。こうして加振前日、装置はなんとかベストの状態に。連日深夜まで調整していましたが、この日は早めに帰宅・就寝。ところが明日が心配でなかなか寝付けませんでした。ここで申し上げておきますが、私は決して神経質な性格でなく、大雑把で楽天的といわれる O 型です。

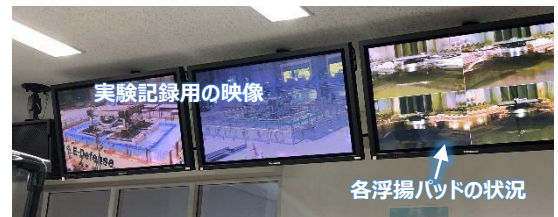
13:00 運命の加振が始まりました。緩い加振波から順調にクリアしていきます。装置の調子は良いようですが油断は禁物。Eーディフェンスは油圧が印可された状態（すぐに加振できる状態）では、震動台上及び周囲への立ち入りが禁止されるため、試験体の状況は、主に各種監視カメラの映像で確認します(写真 17、18)。食い入る様にモニタを見つめ、異常が発生しない事を祈り、実地震動の 100%加振を待ちました。ところがまたしても暗雲が立ち込めます。強化した水漏れ対策でも、スプラッシュが床を濡らし、水溜まりが目立つようになってきました（尚、震動台は超精密機械で防水仕様ではなく、無数に空いた固定穴から水が内部に侵入した場合、各種センサや伝送系に深刻なダメージを与えます）。

【写真 17 監視カメラの映像と制御室のモニタ】

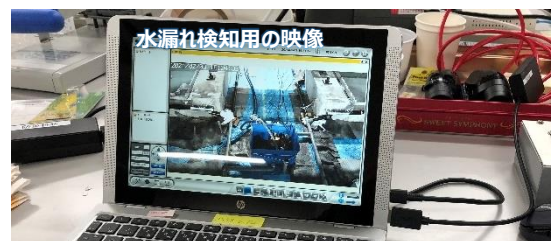
【写真 18 遠隔操作型監視カメラの映像】
