地盤・杭基礎の地震被害モニタリング技術検証 のための振動台実験速報

1. 研究背景・目的

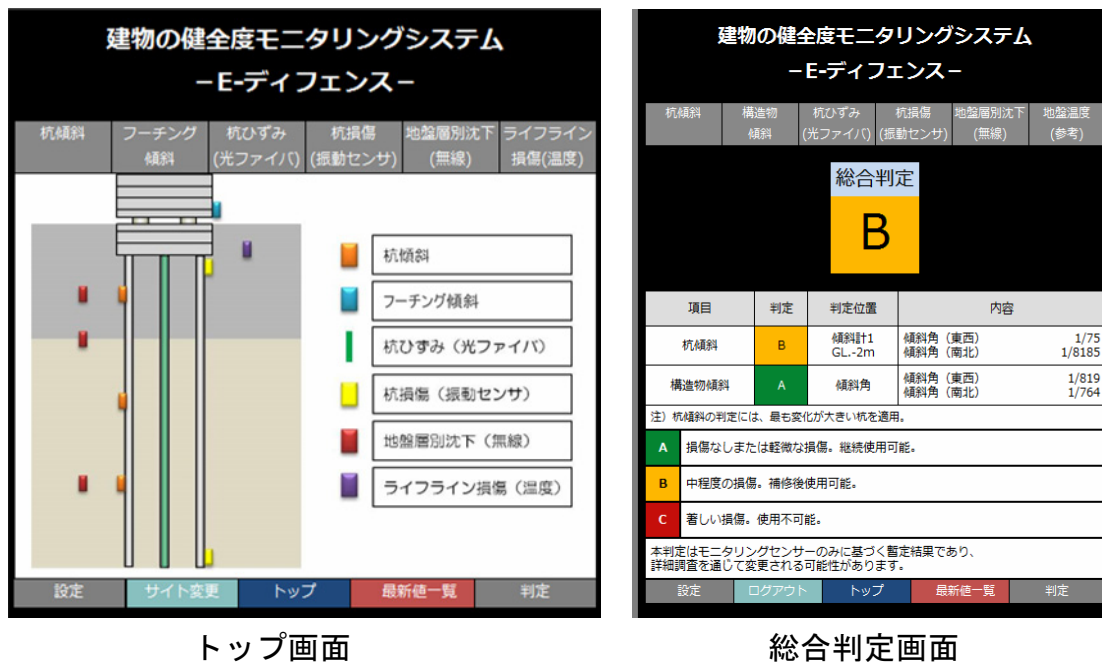
図2 モニタリングシステムの画面の例

トップ画面

総合判定画面

各実験日の加振終了後にモニタリングし、上記の暫定的な閾値を用いて判定した結果を図8に示します。杭の傾斜は徐々に大きくなり、三日目の最終加振によって杭頭が顕著に損傷した結果、杭の傾斜が1/100を超え、B判定が下りました。

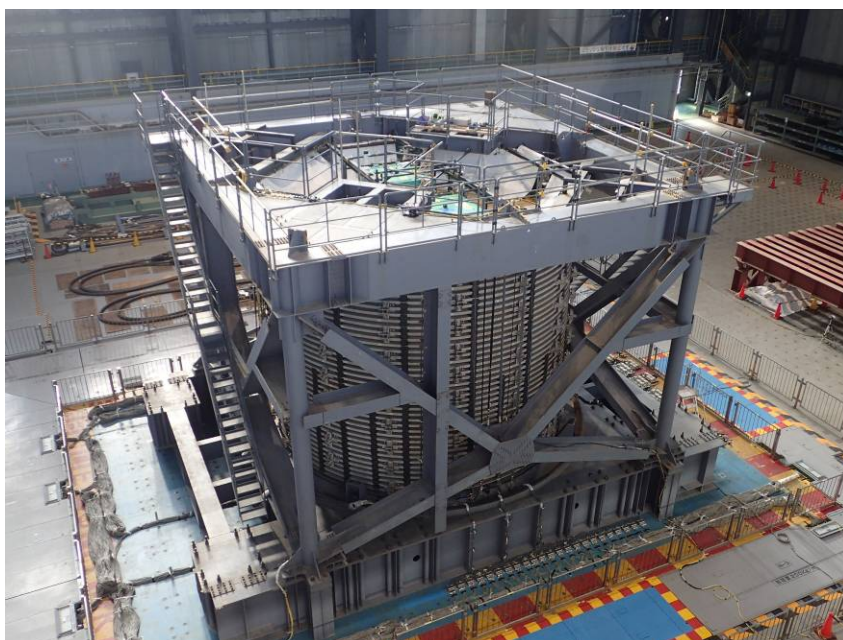
写真 1 大型せん断土槽外観

防災科学技術研究所が保有する大型せん断土槽（直径 8m、高さ 6.5m、写真 1）を用い、砂地盤中に 2 種類の杭基礎模型（RC 杭、鋼管杭）を設置しました（図 3）。

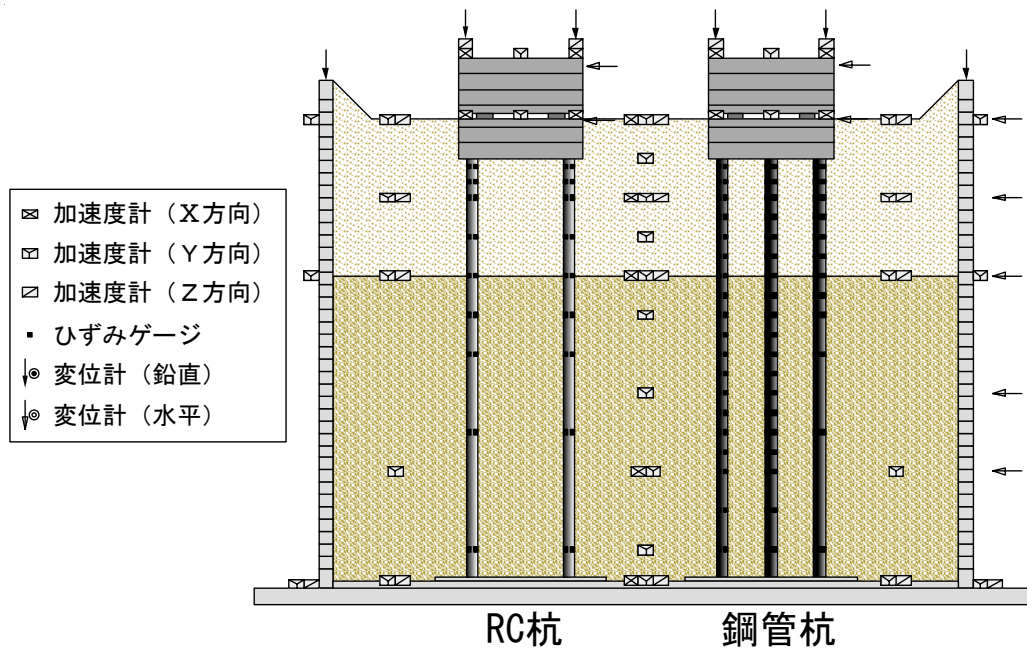
図5 モニタリングシステム外の一般センサ配置概要

図 5 に加振実験中の試験体各部の動的な挙動を計測するためのセンサ配置を示しています。加速度計、変位計、ひずみゲージなど合計で 800 を超えるセンサを用いて、RC 杭・鋼管杭・建物・地盤の詳細な動的データを取得しました。

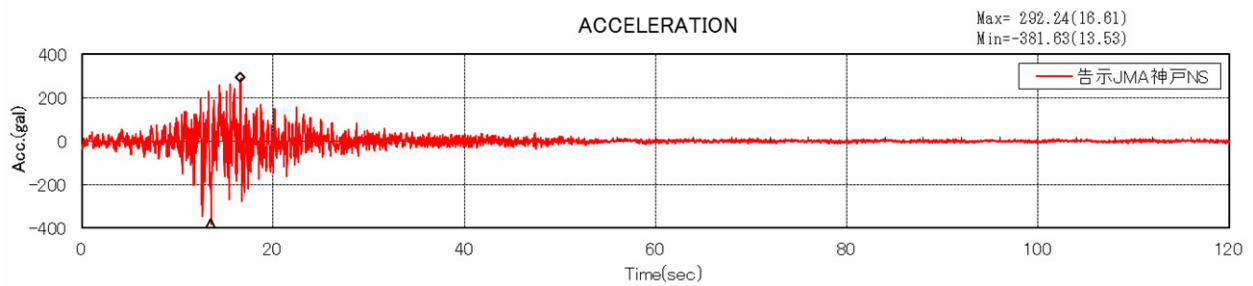
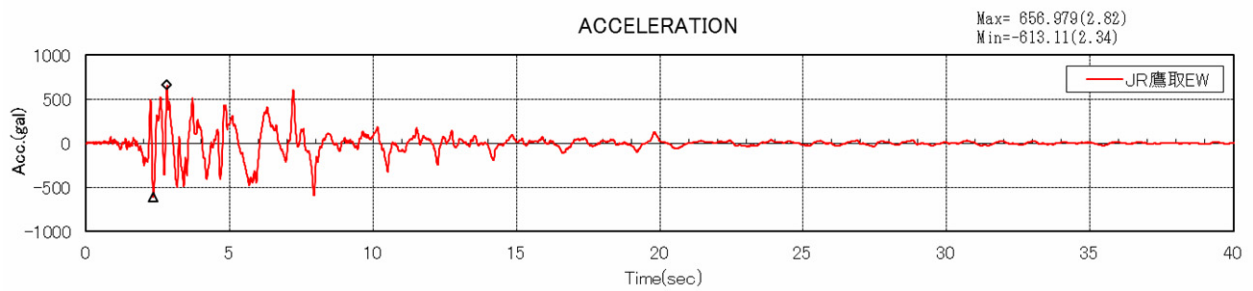
図6 入力地震動

入力地震動には、建築物の耐震設計に標準的に用いられている告示波（JMA 神戸 NS 位相）と 1995 年兵庫県南部地震における観測波（JR 鷹取波 EW 成分）を用いました（図 6）。

(a) 告示波 (JMA 神戸 NS 位相)

(b)兵庫県南部地震実測波 (JR 鷹取 EW 成分)

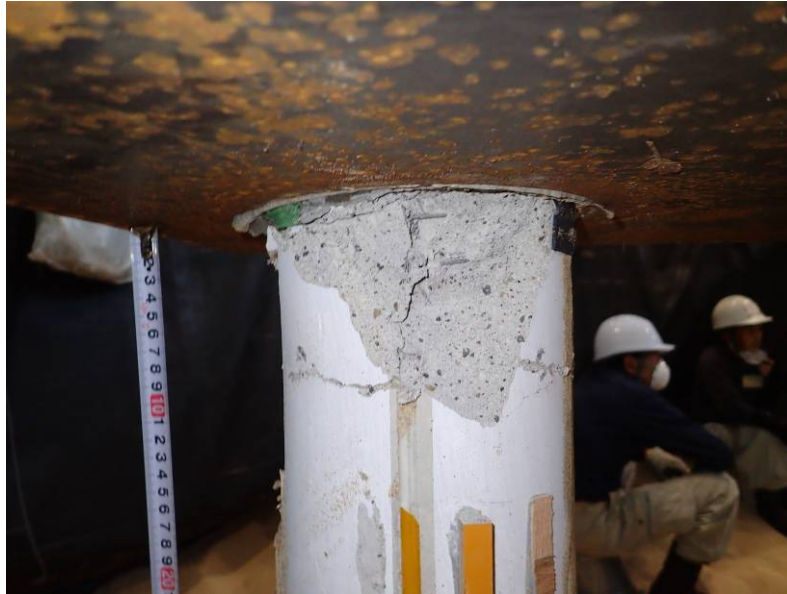
写真2 杭頭部のコンクリート剥落状況

実験後、地盤を掘削し、杭を目視観察しました。6本すべての杭において、杭頭部で損傷が見られました。一部の杭ではコンクリートの剥落が顕著にみられました(写真2)。

さらに、三日目のデータを見ると、杭頭と地中部に大きな曲げ変形（圧縮ひずみと引張ひずみ）が残っていることが分かり、上述した掘り出し後の目視観察結果と整合しています。（杭表面と鉄筋では杭の中心軸からの距離が異なるため、杭の曲げによるひずみは中心軸からより遠い杭表面の方がより大きくなる傾向があります。）三日目の総合判定結果に関しては、写真2のようなコンクリート剥落を伴う損傷状況（終局限界を超えた状態）を考え合わせると、「B」よりも「著しい損傷、使用不可能」を意味するC判定となるべきであった可能性もあり、これについては今後検討を継続いたします。

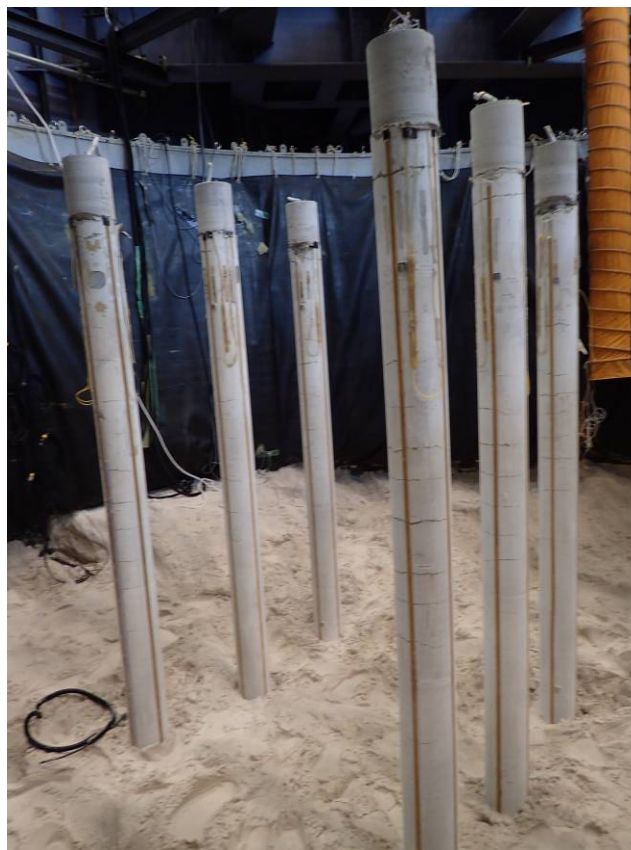
写真3 杭頭部全景

また、地中部の杭頭から2m程度の範囲内に、数多くの曲げひび割れが観察されました(写真3)。
